Пам'ятка архітектури ХVIII ст.  
Ансамбль монастиря Домініканів в м. Львові.  
Інженерне обстеження дахів та рекомендації  
по усуненню дефектів.  
т. І кн. ОІ. вип. ОІ

ЗАМОВНИК: Управління охорони історичного середовища м. Львова

СТАДІЯ: Обстеження

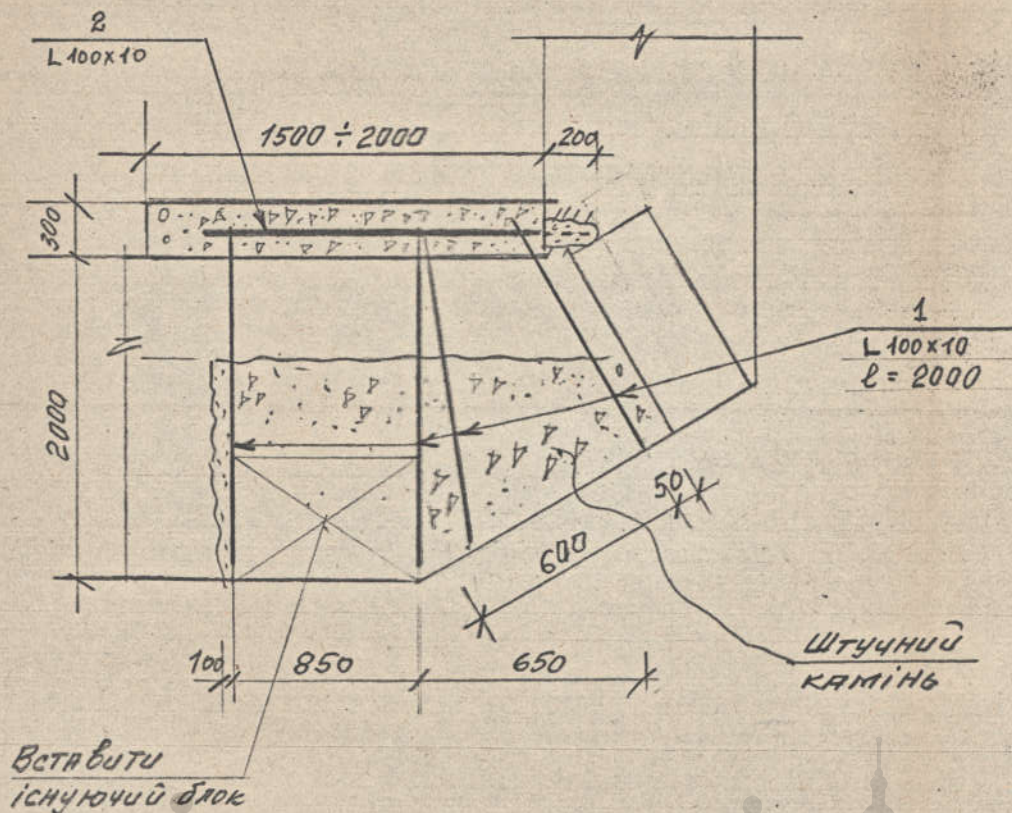
# План карнизу

1. Вивал білокам'яного карнизу собору.
2. Втрата тиньку на вивітріння цегляної кладки 1/4 цегли - 60м<sup>2</sup>
3. Несправне покриття всіх дахів ансамблю - 40%
4. Інтенсивне затікання атмосферних опадів через неякісне виконання примикання сигнатурки до даху куполу/в якому щілина від 30+50мм привело до замокання нижнього кільця куполу на висоту 2,5 м
5. Неправильно виконано примикання фартухів покрівлі до фасадних стін
6. Внаслідок температурних деформацій покрівлі, фальці втратили щільність і пропускають вологу.
7. Покрівля мальована не якісною фарбою, яка облущується
8. Дерев'яні дахові конструкції/лежень та крокви/ поїджені шашелем 30%.

1. Розібрати покриття даху на ділянці влаштування карнизу.
2. Розібрати цегляну закладку верху карнизу.
3. Просверлити отвори  $\phi 20$  мм;  $l = 100 \div 120$  мм в залишках існуючого кам'яного карнизу з кроком 250 мм і вставити штурі  $\phi 16$  мм  $l = 250$  мм з нержавіючої сталі або латуні.
4. Змонтувати несучі кутники поз. 1, 2 та арматуру поз. 3. Закріпити їх від перекидання бетонними привантажуючим поясом.
5. Навісити арматурну сітку на несучі кутники та прив'язати її до них.
6. Виставити опалубку карнизу по існуючому профілю.
7. Забетонувати вибілку зовнішню ділянку карнизу з розчину марки 200 під штучний камінь по аналогії з існуючим.
8. Через сім днів зняти опалубку, бетон карнизу на цьому протязі підтримувати у вологому стані накривши лішковиною.
9. Відновити покриття даху.
