Житловий будинок №19

по вул. Вірменській

м. Львова

Технічна документація

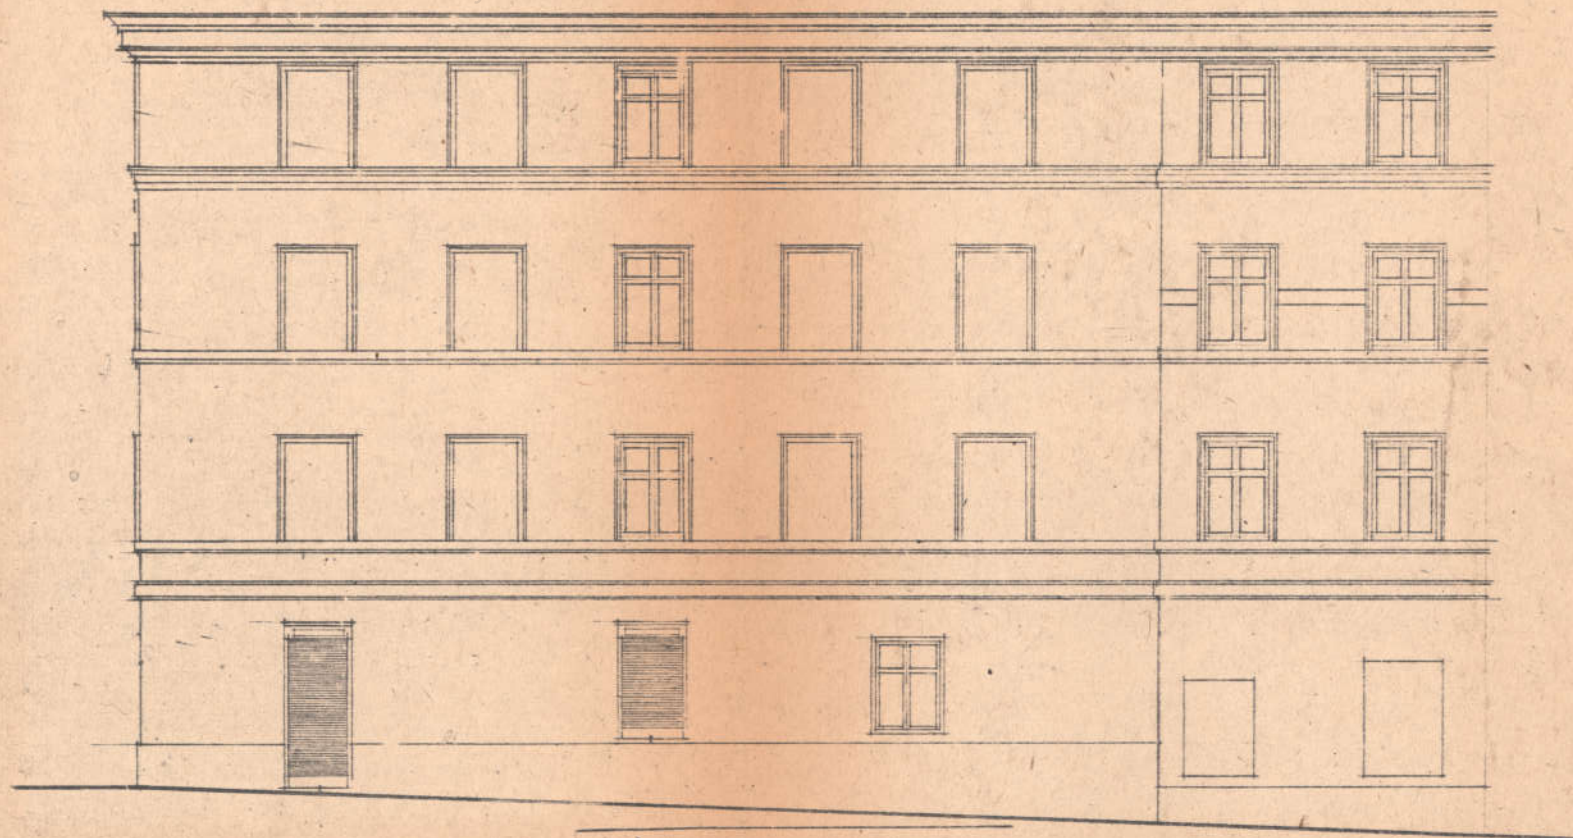
бул. ВІРМЕНСЬКА, 19  
ФАСАД з бул. Друкарської

Позначені сліпі вікна на боковому фасаді від  
вул. Друкарської, яких на цьому фасаді більшість.
