Житловий будинок № 13

на пл. Д. Галицького

Технічна документація

## АКТ ТЕХНІЧНОГО СТАНУ

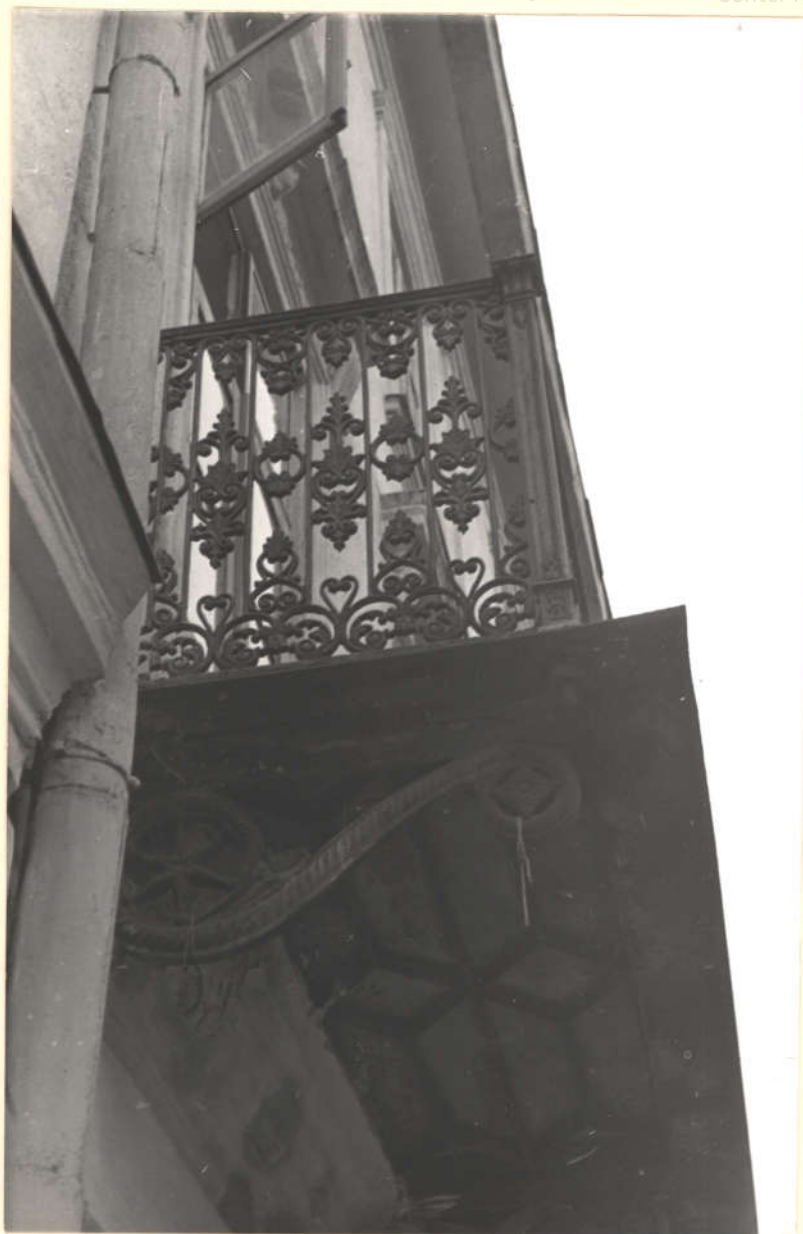
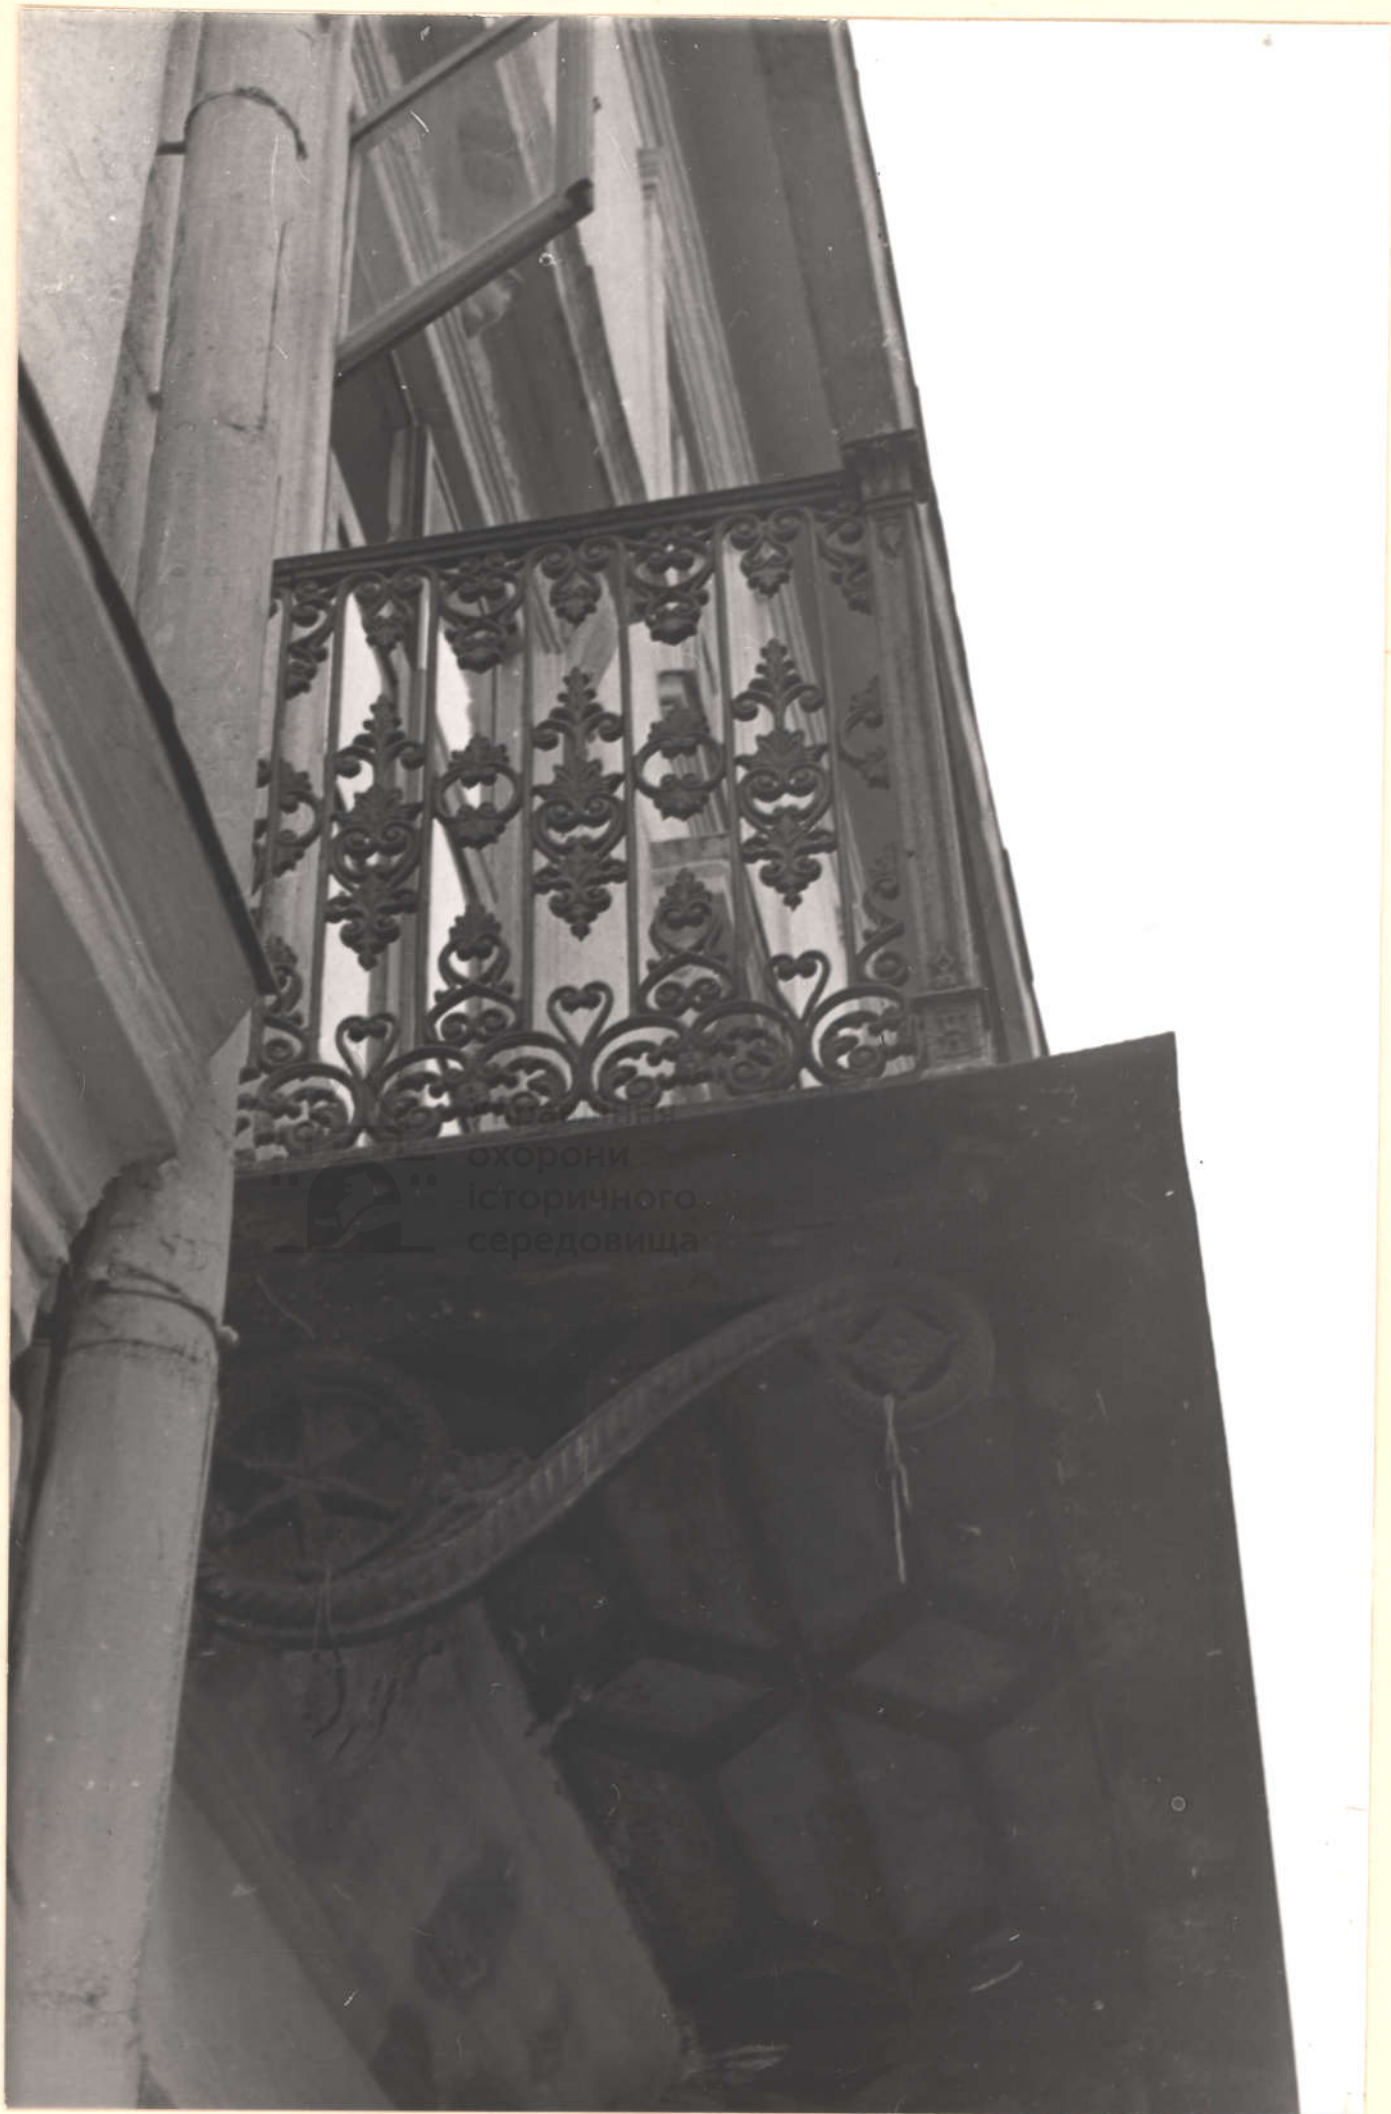
Балкон над головним входом

Всі віконні прорізи прямокутні, заповнення - просте, соснове. Вікна високі. Заповнення вимагає ремонту. На обох фасадах знаходяться по одному балкону на другому поверсі. Балкони металеві, огороження - ажурне, гарного рисунку, фарбовані. Вимагають розчищення, ремонту, нового пофарбування.

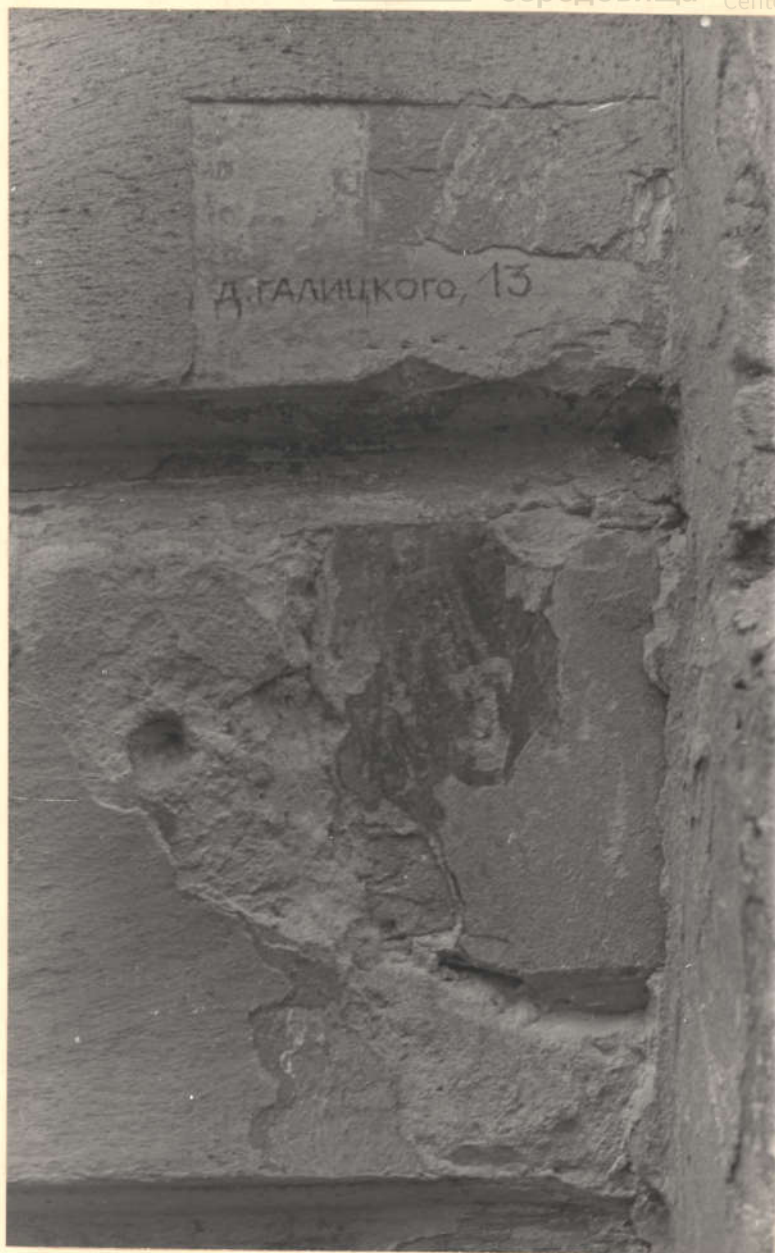
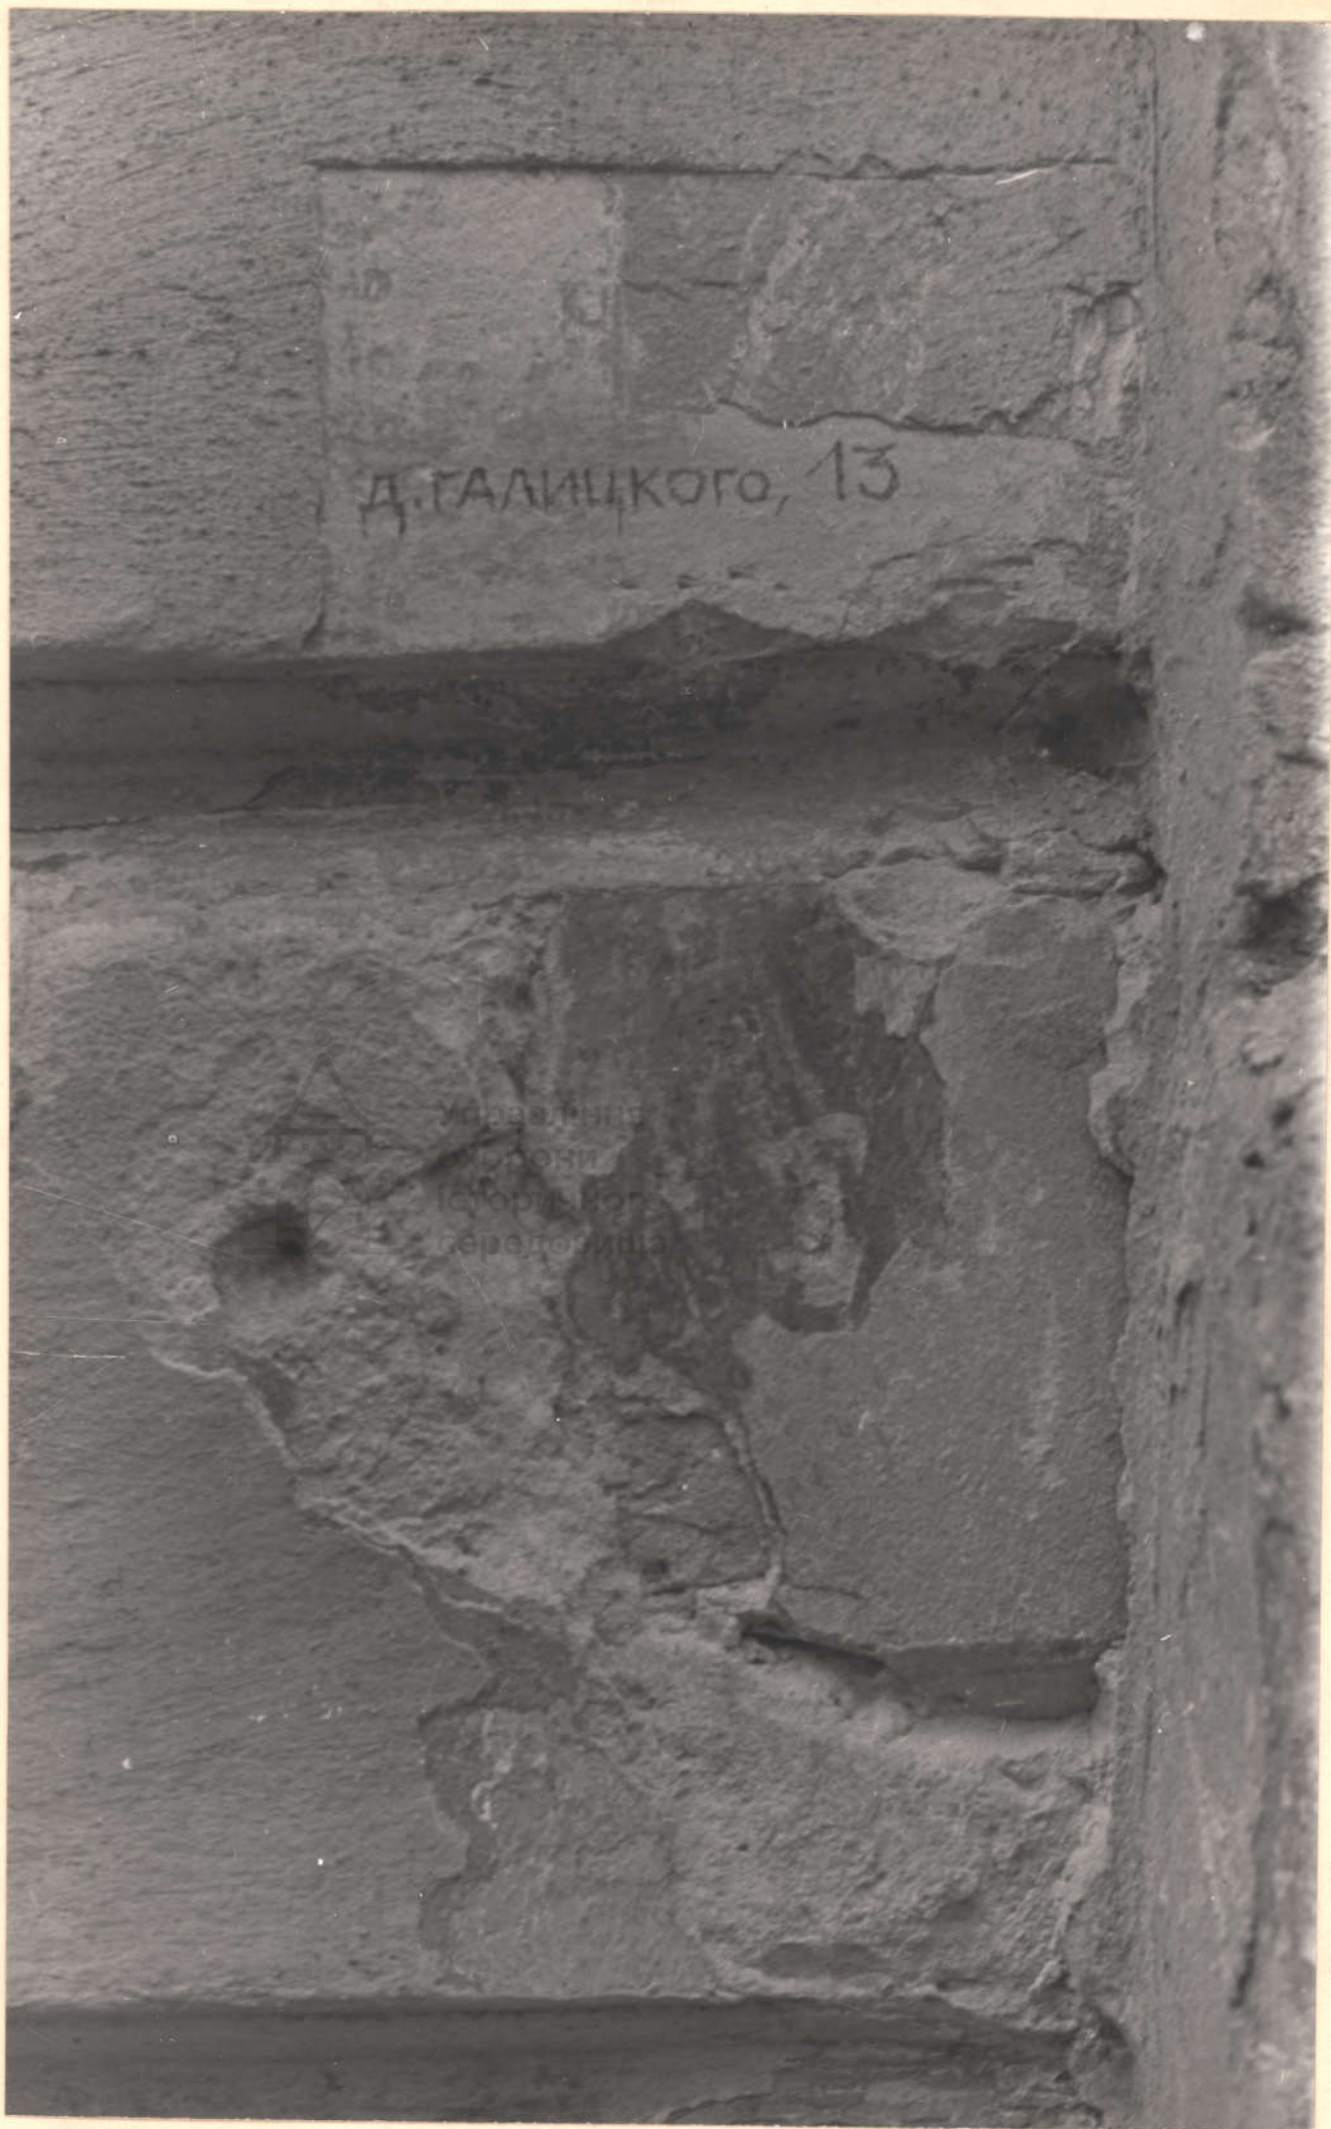
Зондаж, що виявив перший  
контур пошкодження партеру
