Житловий будинок №20  
по вул. Галицькій  
м. Львова

Технічна документація

Житловий будинок № 20 по  
вул.Галицькій в м. Львові

фасадів будинку № 20 по вул. Галицькій в м. Львові

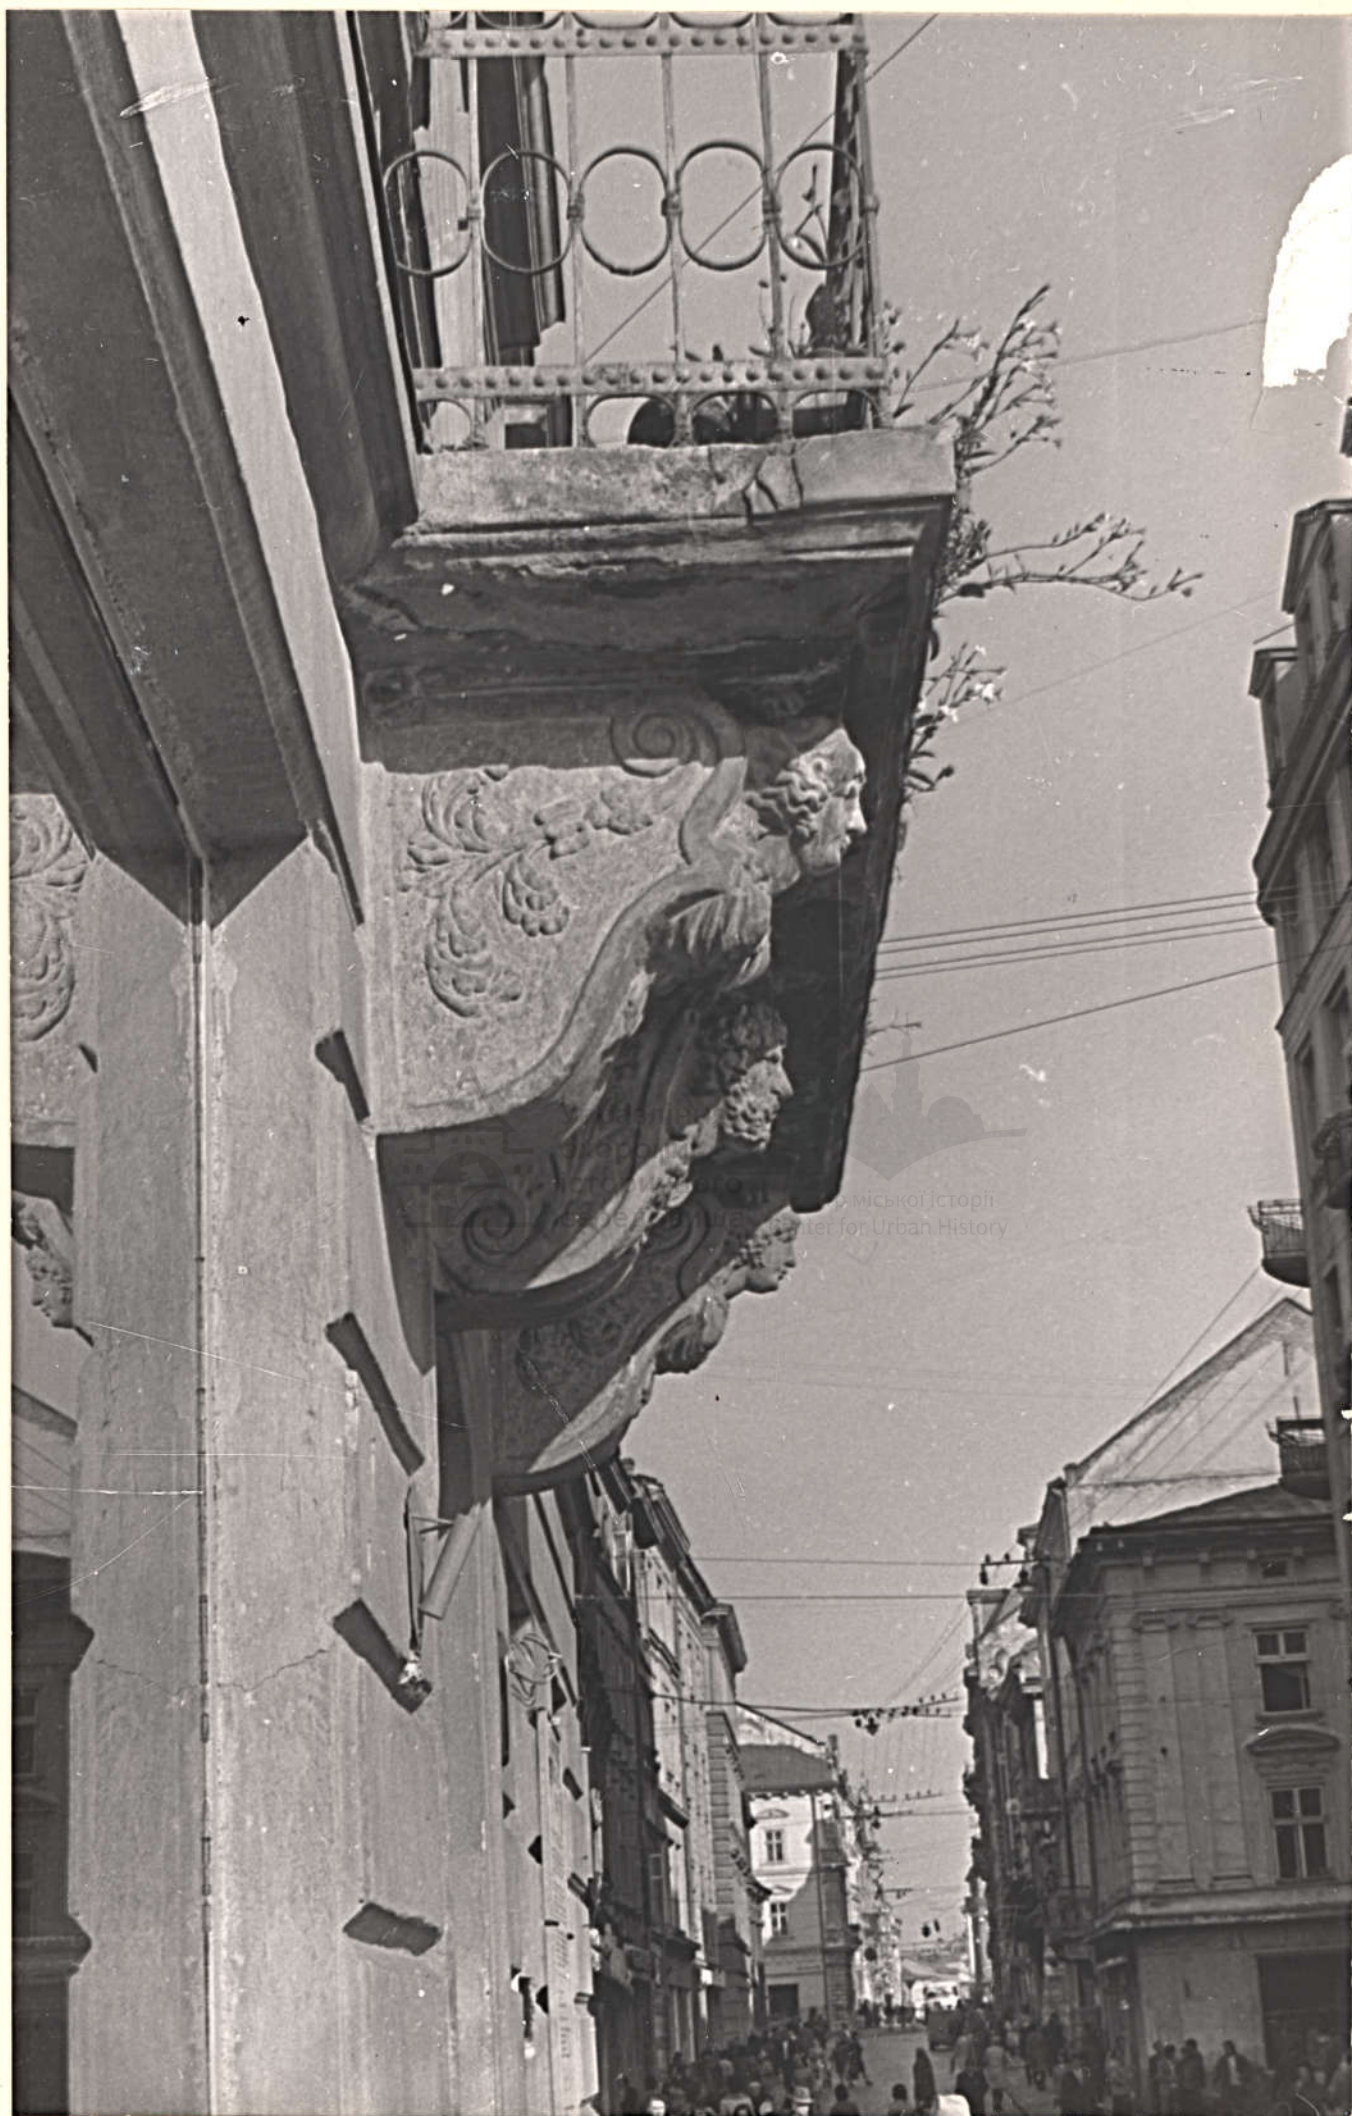
Вхід в будинок обрамлений білокам'яним порталом, профілюваним. Портал необхідно розчистити. Консолі балкону багато декоровані : крайні консолі оздоблені жіночими масками, середня - в заміку portalу - чоловічою маскою. Консолі необхідно розчистити.

Білокашані консолі з каріатідами  
балкону над головним входом

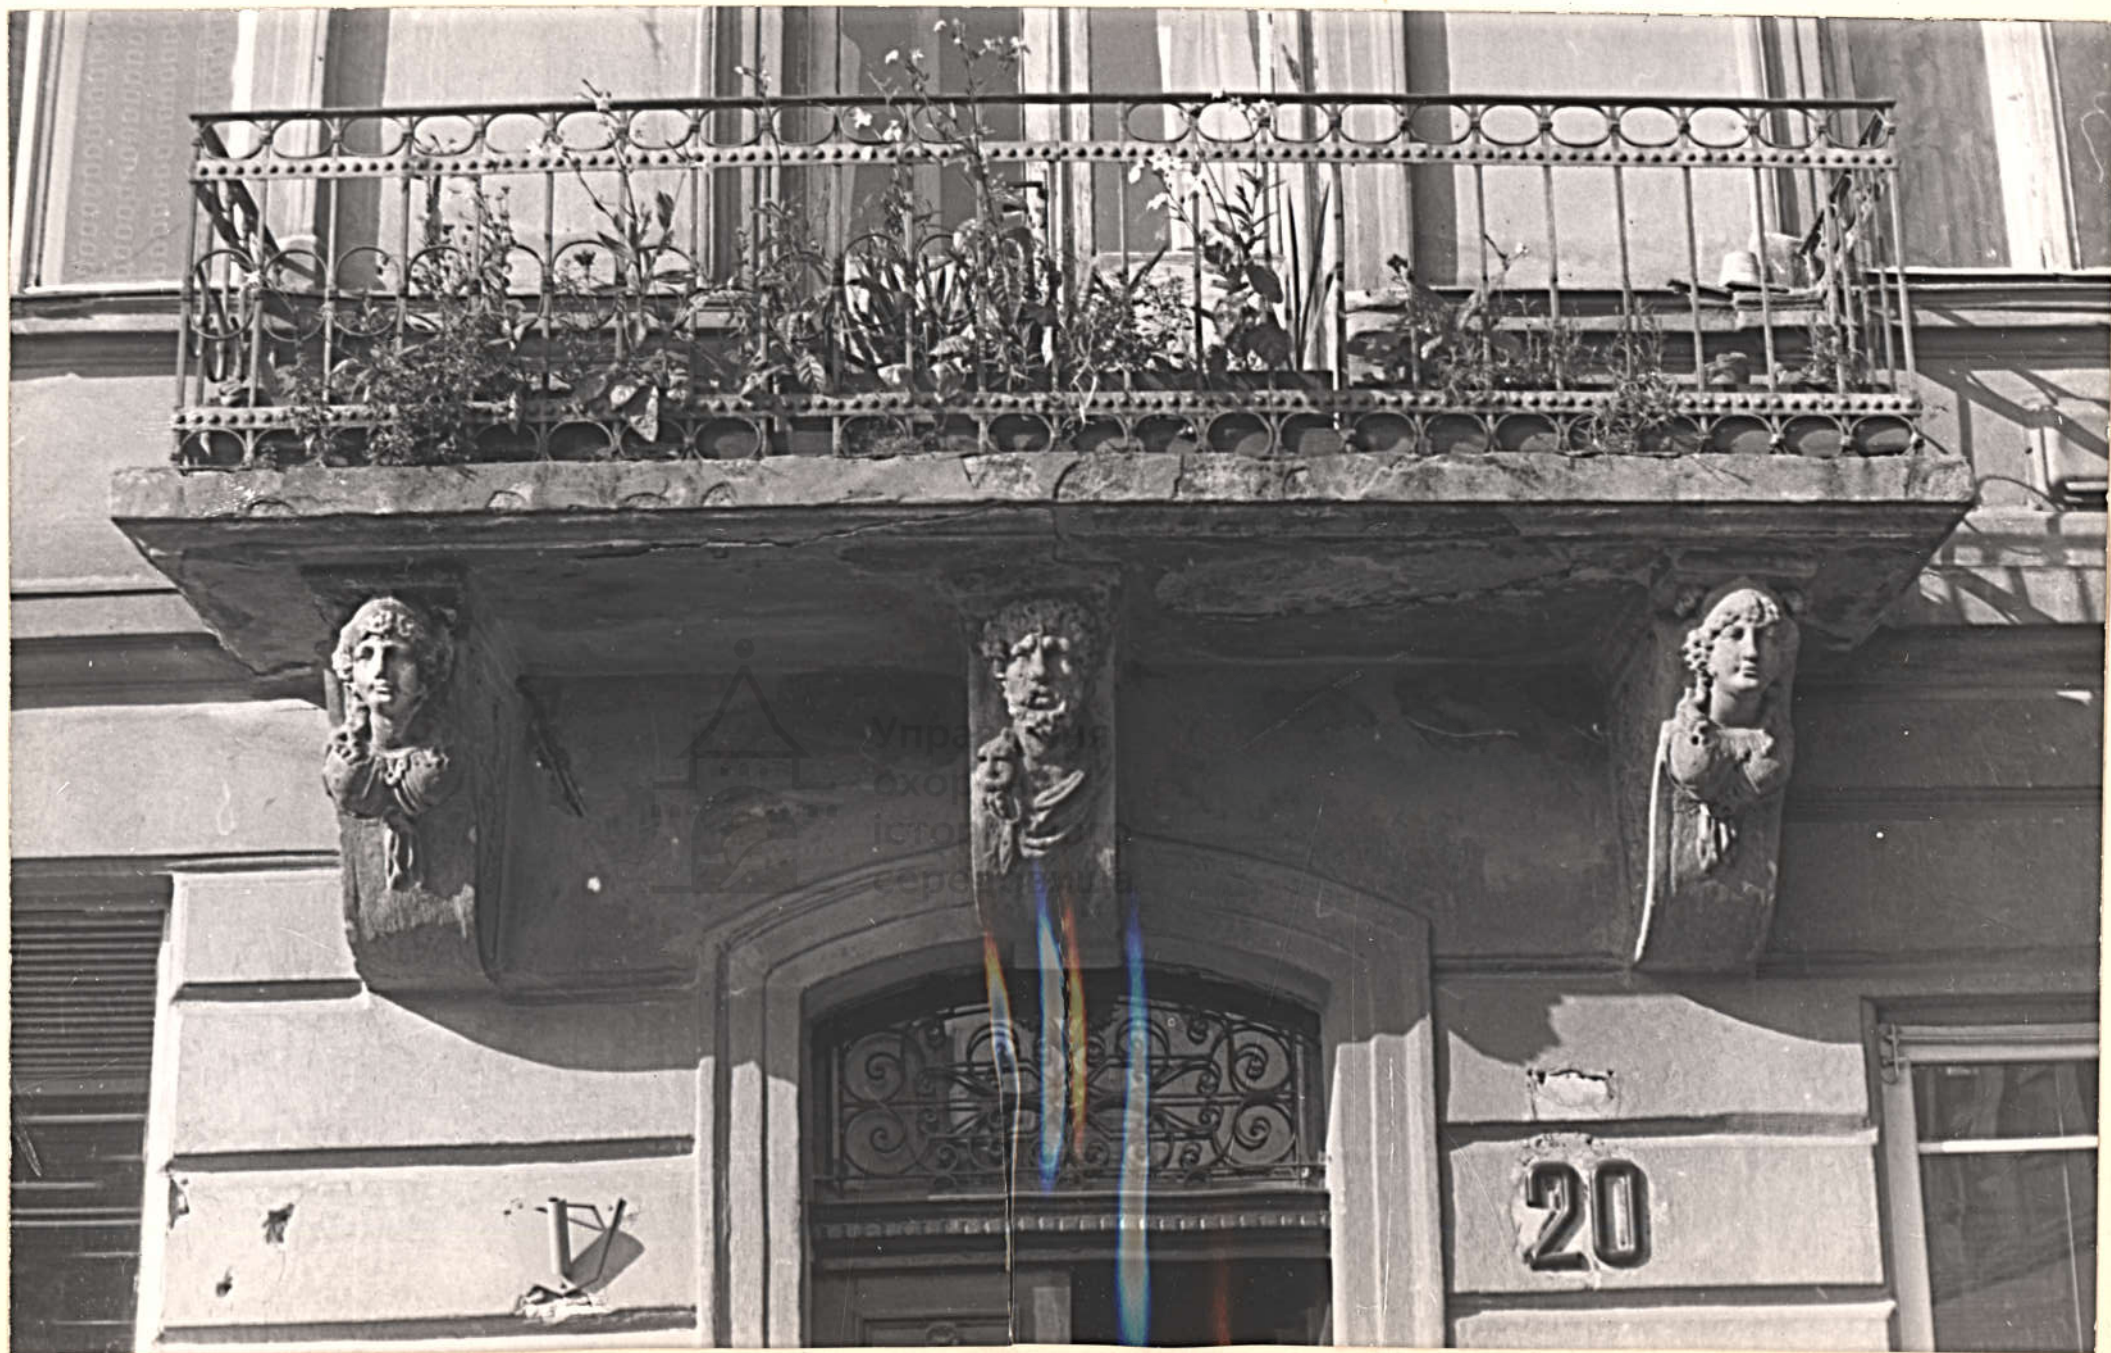
На другому поверсі, над входом в будинок, існує балкон,  
який являє собою залізобетонну плиту, на кам'яних декорованих  
консолях. Огородження балкону - металева решітка нескладного  
рисунку, з пошкодженнями. Плиту необхідно ремонтувати від замо -  
кання.

Балкон над головним входом

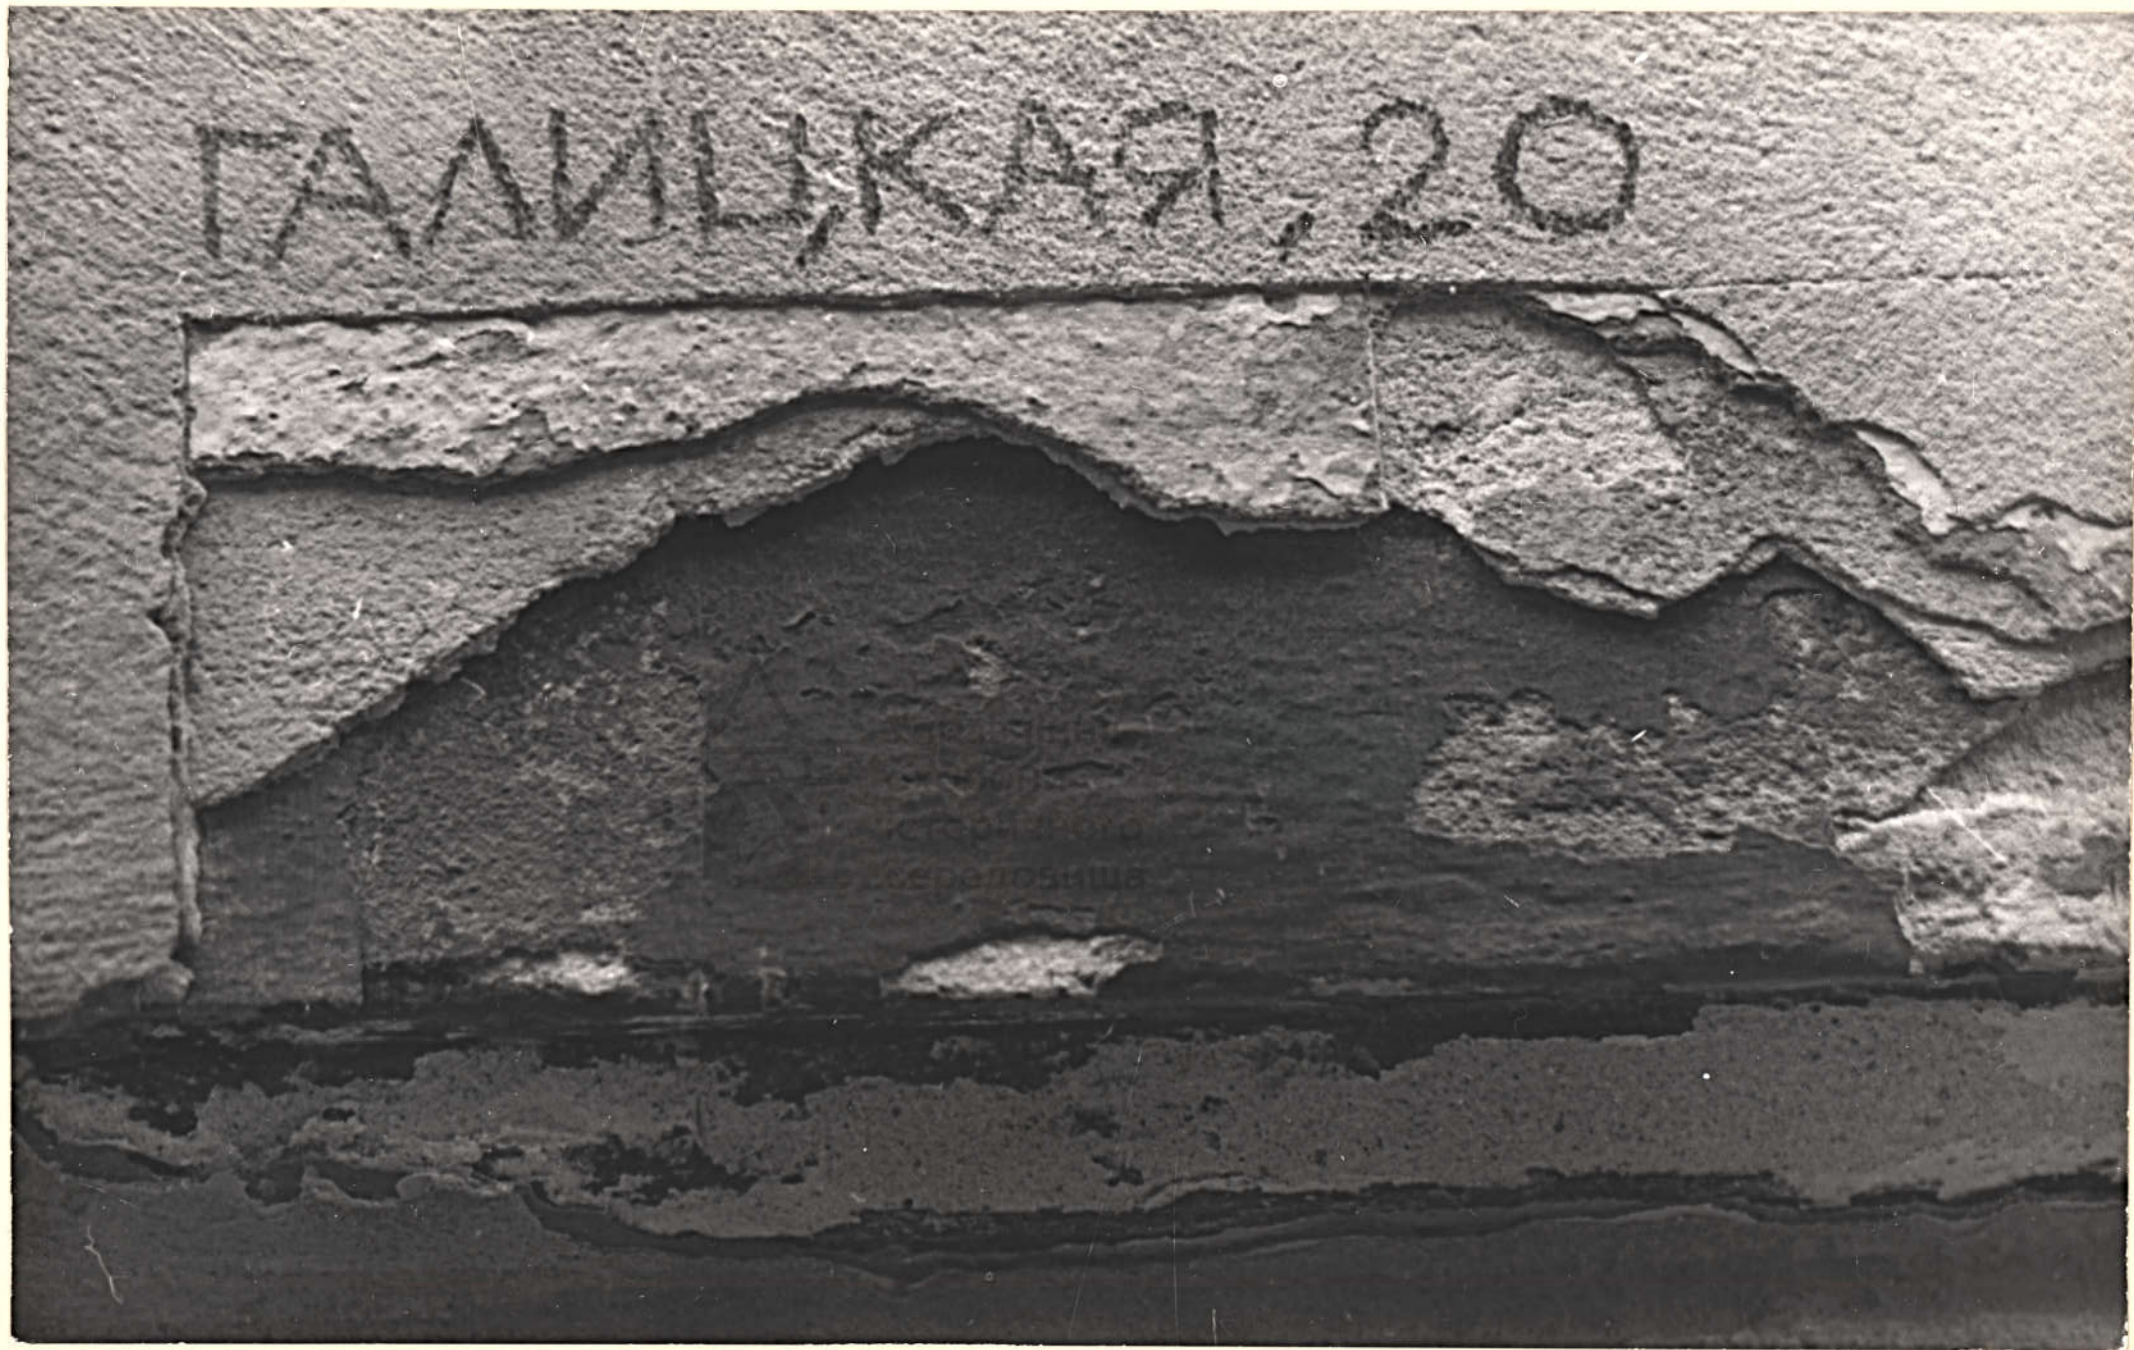
№1 Знак, за допомогою якого, встановлено перший колір модифікування мартеру - темносиний

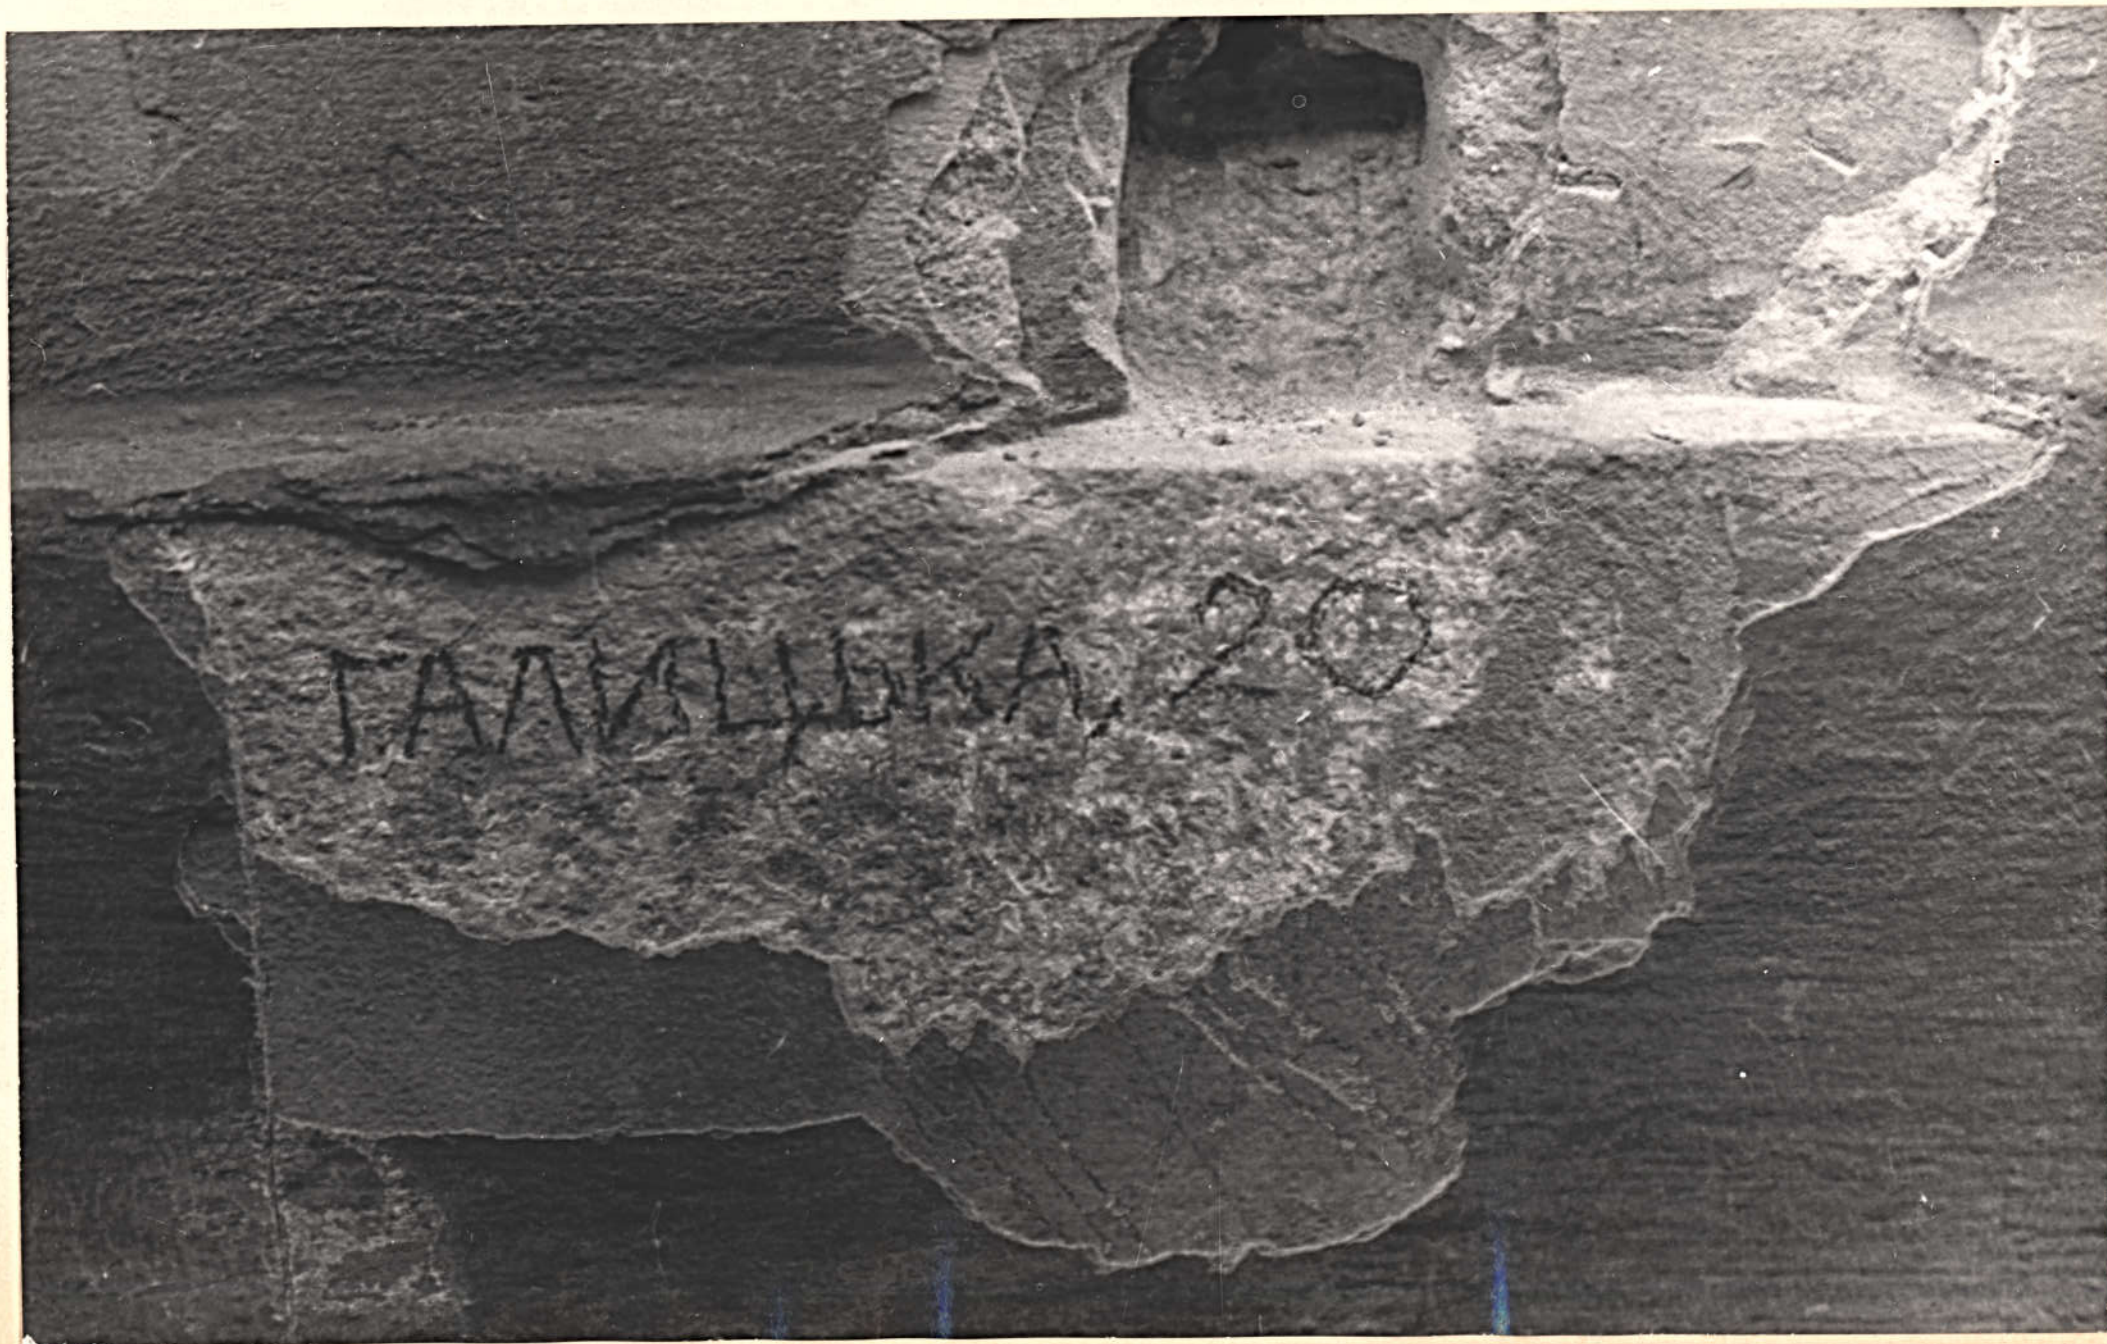
Зондаж n 2, за допомогою якого  
встановлено матеріал цуколу  
білих каменів.
