Житловий будинок №6  
по вул. Д. Галицького / Завришкевича  
м. Львова

Технічна документація

## АКТ ТЕХНІЧНОГО СТАНУ

фасаду будинку № 6 на вул. Д.Галицького м.Львова

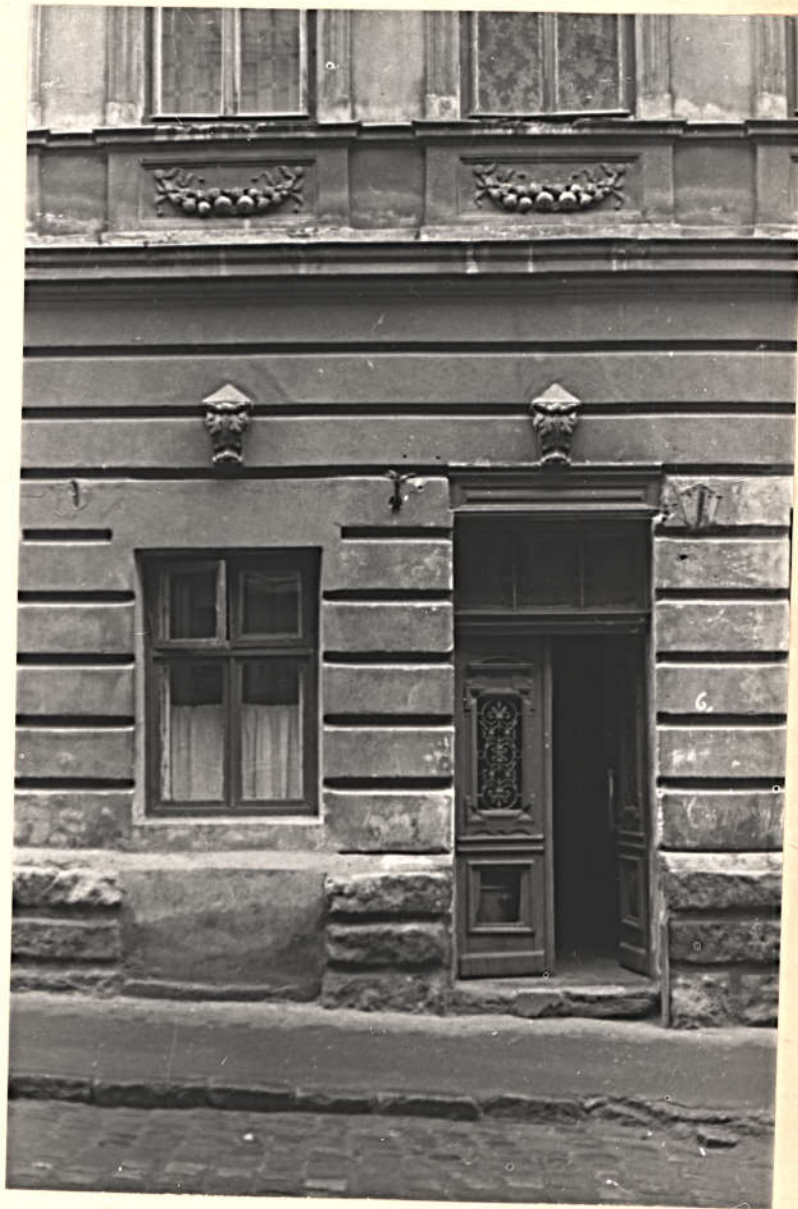
Головний вхід

4. Вікна, двері. Дверний проріз в будинок - прямокутний. Заповнення - двохстулкове, дубове, з фрамугою. Дверні заповнення з різьбленими елементами, частково втраченими. Прорізи полотни оформлені ажурною декоративною металевим решіткою, частково пошкодженою. Прорізи осклені фактурним склом. Таким же склом зашклена фрамуга, оформлена декоративними металевими ґратами. Всі елементи дверного заповнення вимагають ремонту, розчищення, покриття лаком. Всі віконні прорізи - прямокутні. Прорізи I-го поверху відрізняються від двох верхніх. Зокрема, різної висоти проріз зліва і 2 прорізи справа від входу, найближчий до дверей один з двох прорізів, очевидно, пізнішого походження, тому що під ним в цоколі, існує закладка, очевидно, колишнього дверного прорізу. Заповнення вікон I-го поверху - просте, соснове, фарбоване. Віконні заповнення двох верхніх поверхів - двох типів рисунку. Вимагають заміни, ремонту, фарбування. Прорізи, горіща - прямокутні, лекачі з дерев'яними рамами, але без осклення.
