Житловий будинок №5

по вул. (Д. Галицького) / Гаврицького

Технічна документація

фасаду будинку № 6 на вул. Д.Галицького м.Львова

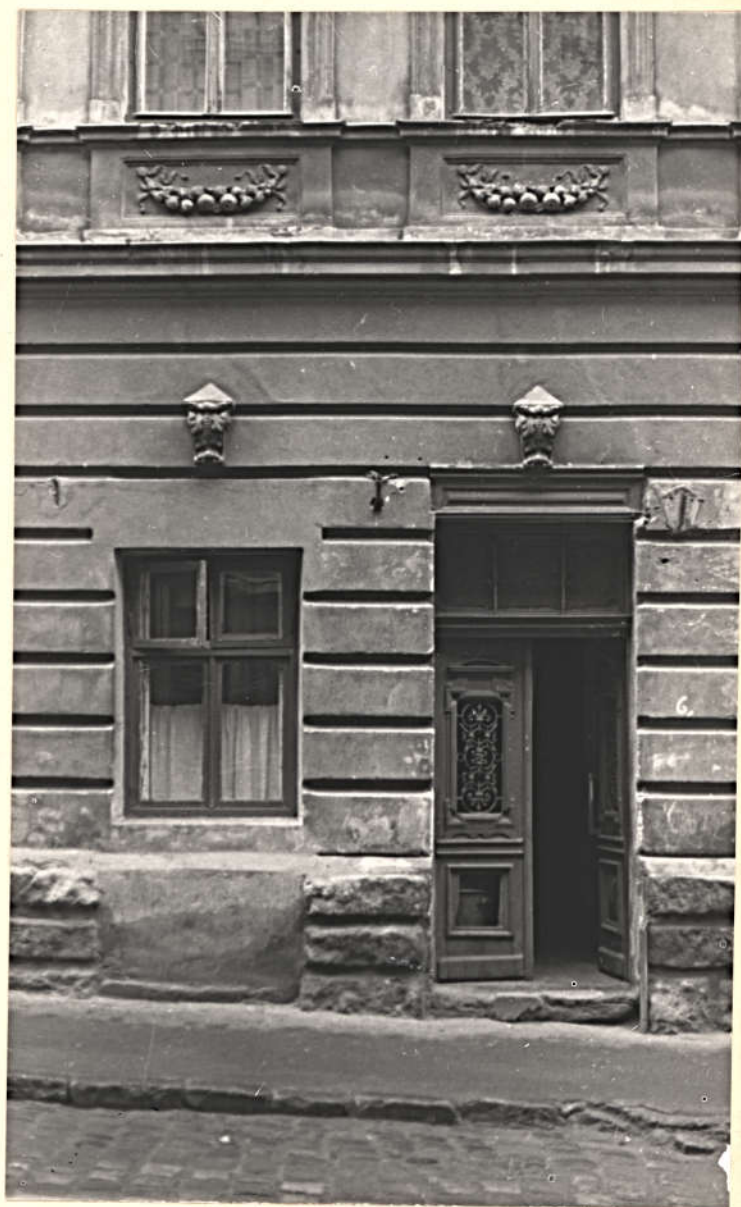
Головний вхід

4. Вікна, двері. Дверний проріз в будинок - прямокутний. Заповнення - двохстулкове, дубове, з фрамугон. Дверні заповнення з різьбленими елементами, частково втраченими. Прорізи полотен оформлені ажурною декоративною металевон решіткою, частково пошкодженон. Прорізи осклені фактурним склом. Таким же склом засклена фрамуга, оформлена декоративними металевими ґратами.

Всі елементи дверного заповнення вимагають ремонту, розчищення, покриття лаком.
