Житловий будинок № 20 на  
вул.Галицькій в м. Львові

ТЕХНІЧНА ДОКУМЕНТАЦІЯ

## АКТ ТЕХНІЧНОГО СТАНУ

фасадів будинку № 20 по вул. Галицькій в м. Львові

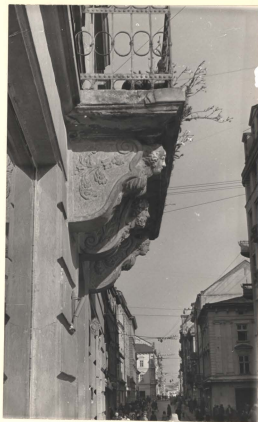
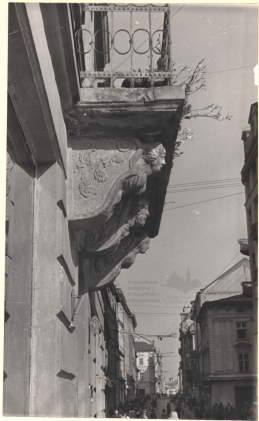
Вхід в будинок обрамлений білокам'яним порталом, профілюваним. Портал необхідно розчистити. Консолі балкону багато декоровані: крайні консолі оздоблені жіночими масками, середня - в замку portalу - чоловічою маскою. Консолі необхідно розчистити.

Різьблені консолі з каріатідами  
балкону над головним входом

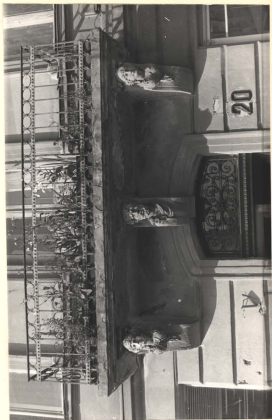
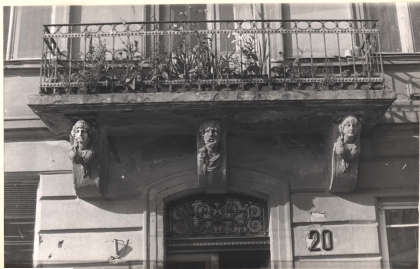
На другому поверсі, над входом в будинок, існує балкон,  
який являє собою залізобетонну плиту, на кам'яних декорованих  
консолях. Огородження балкону - металева решітка нескладного  
рисунку, з пошкодженнями. Пливу необхідно ремонтувати від замо-  
кання.

Балкон над головним входом

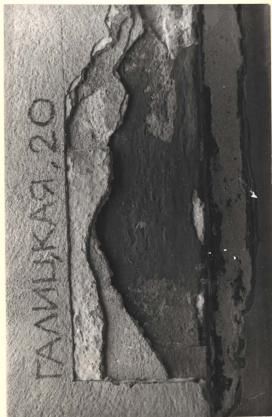
Зондаж №1, за допомогою якого  
встановлено перший колір  
пофарбовування картири. - темносірий

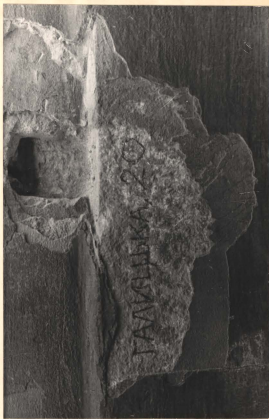
Знахідка № 2, за допомогою  
якої встановлено матеріал  
монокла - білий камінь.
