ПАМ'ЯТКА АРХІТЕКТУРИ ХУІ - ХУІІ СТОЛІТТЯ.  
АНСАМБЛЬ МОНАСТИРЯ БЕРНАРДИНІВ У ЛЬВОВІ.

ПРИМІЩЕННЯ САНВУЗЛІВ МУЗПЕДУЧИЛИЩА.

ЗАКЛЮЧЕННЯ  
НА ОСНОВІ ДЕТАЛЬНОГО ІНЖЕНЕРНОГО ОБСТЕЖЕННЯ  
ТА  
РОБОЧІ КРЕСЛЕННЯ ПО ЛІКВІДАЦІЇ АВАРІЙНОГО  
СТАНУ.

Львів - 1999 р.

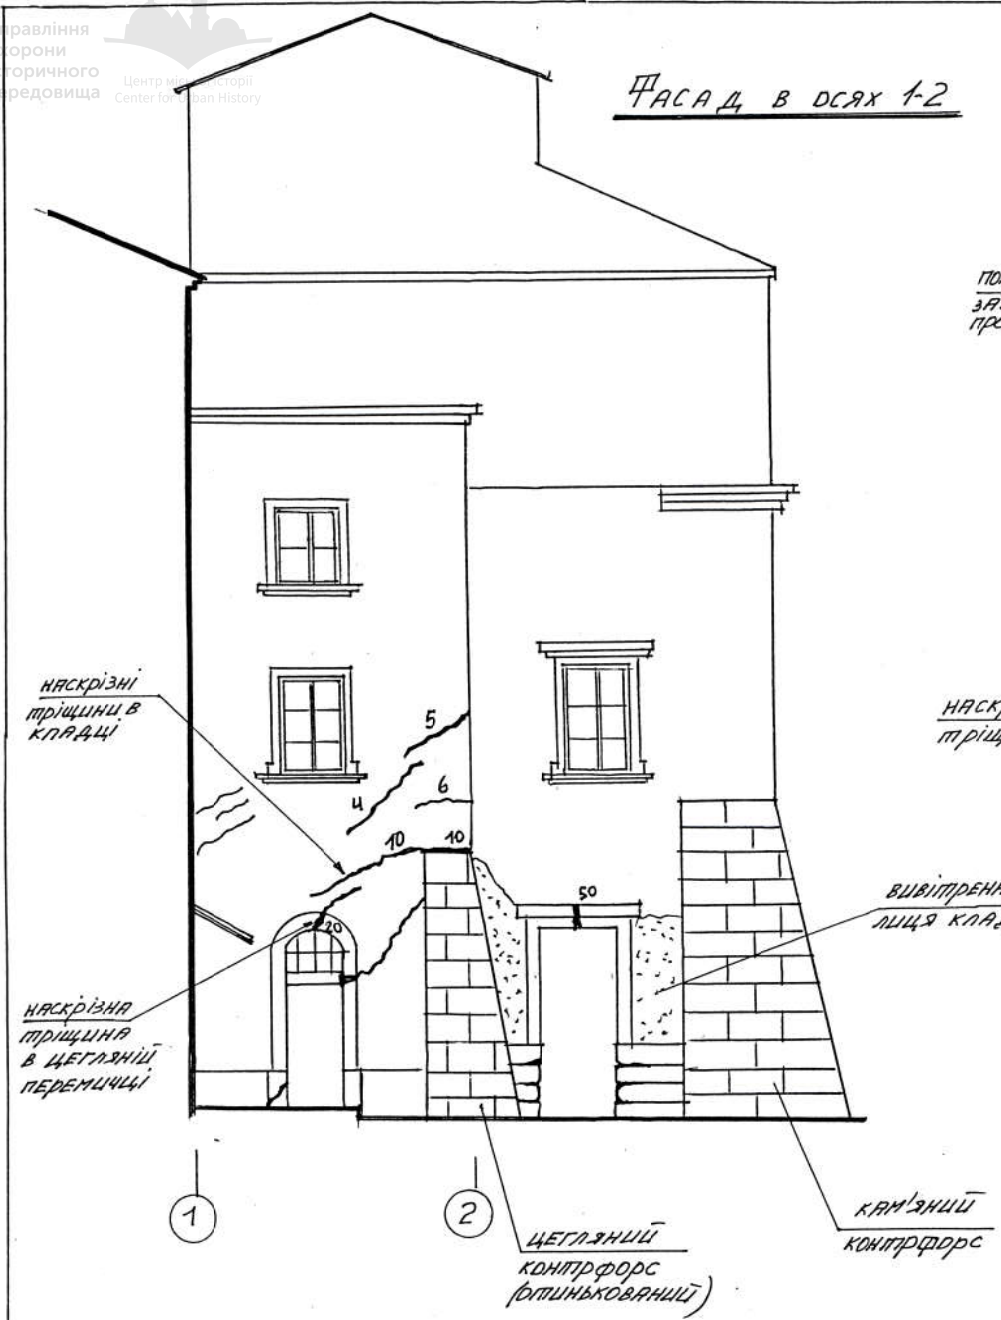
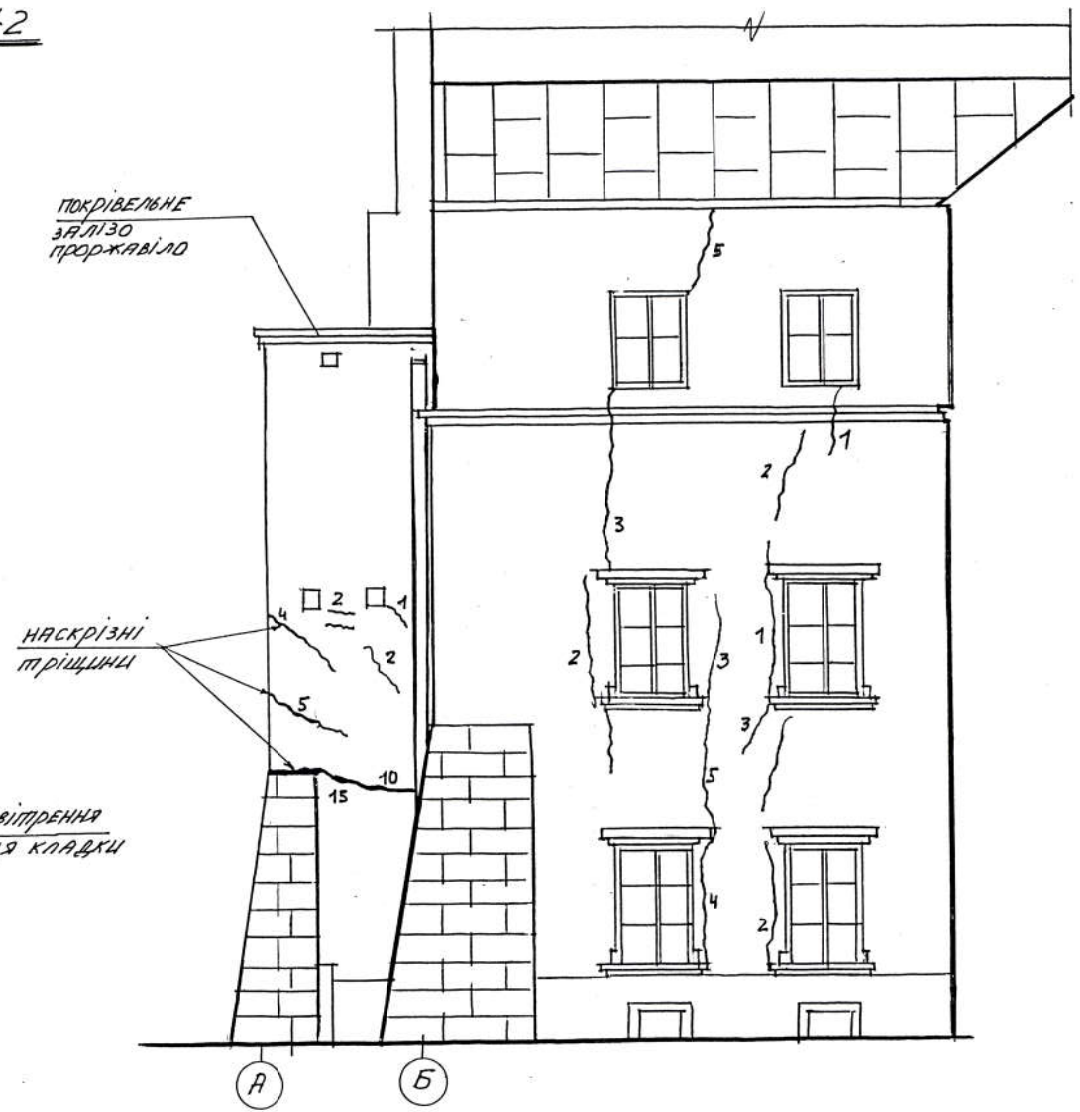
1. Через нерівномірне просідання фундаменту контрфорсу стіни мають значні горизонтальні та косі тріщини від 1÷100 мм /див. графічну частину/

1. Стіни знаходяться в незадовільному стані і потребують підсилення аварійної ділянки стіни та ін'єкцій тріщин.
