Пам'ятка арх., XVI ст.  
Дзвіниця Вірменського со-  
бору та крипта.

Заключення на основі дета-  
льних інженерних обстежень  
т. II кн. 2

Пам'ятка арх ХУІ ст. Дзвіниця Вірменського  
собору і крипта  
Заклучення на основі детальних інженерних  
обстежень

Том П Книга 2  
Шифр 92-І48

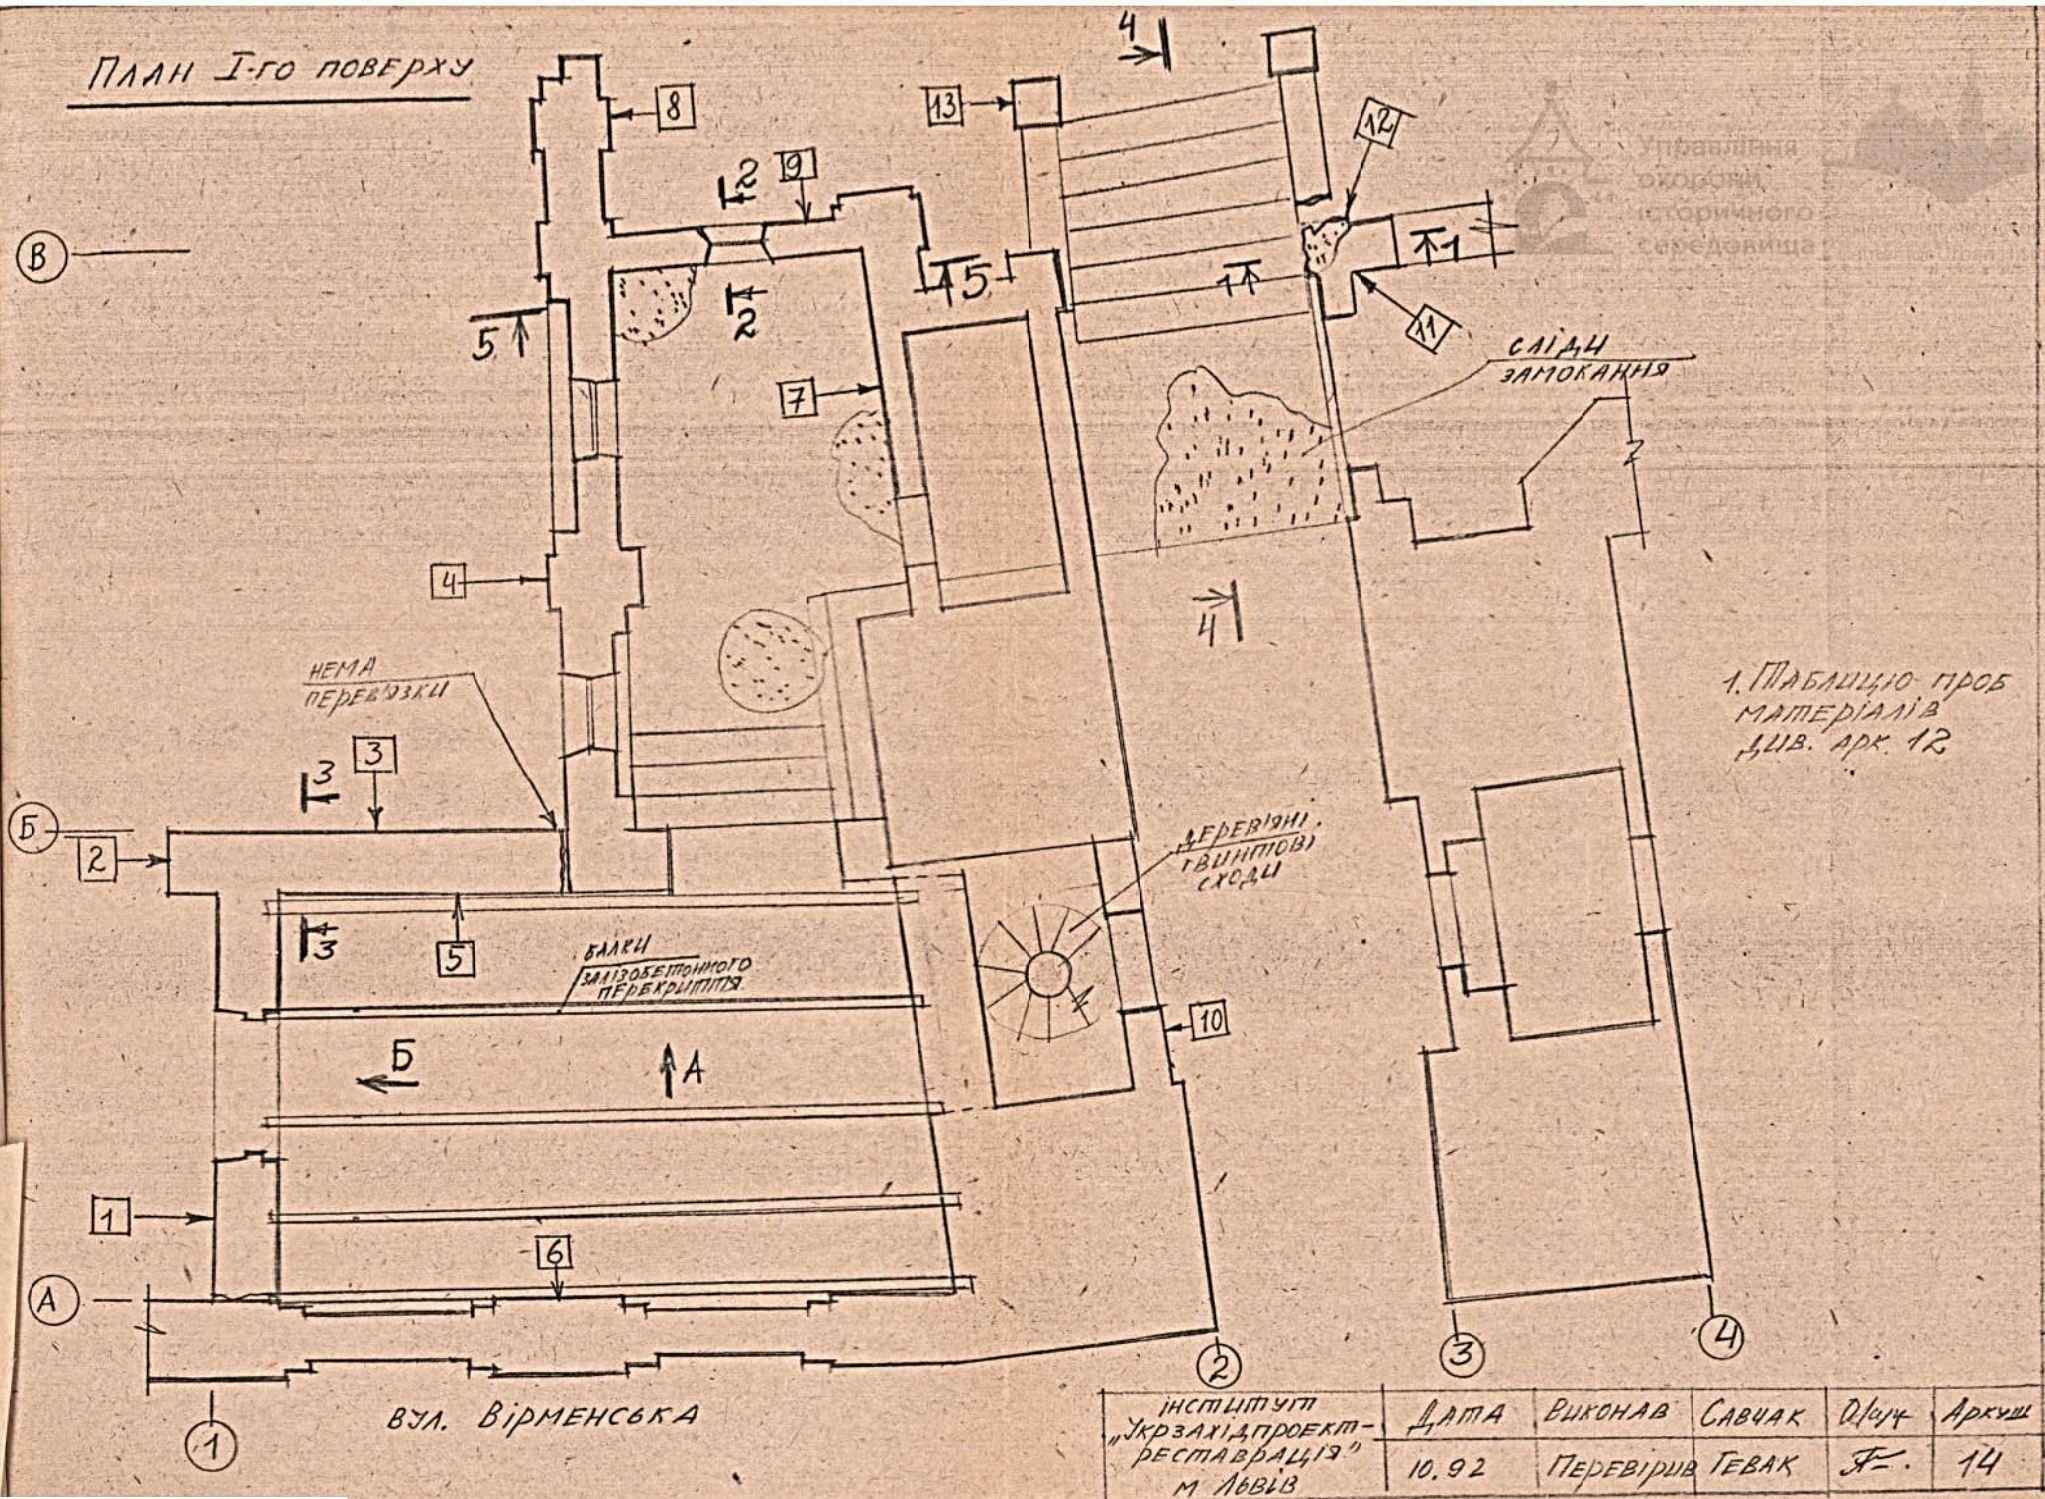
# ПЛАН I-ГО ПОВЕРХУ

- 1) Результати інструментального обстеження кладки зведені в табл. N 1 (стор. 12)
- 2) Проби кладки були взяті в місцях, вказаних на плані (стор. 14).
- 3) Результати перевірочних розрахунків несучої здатності стін зведені в табл. 2.

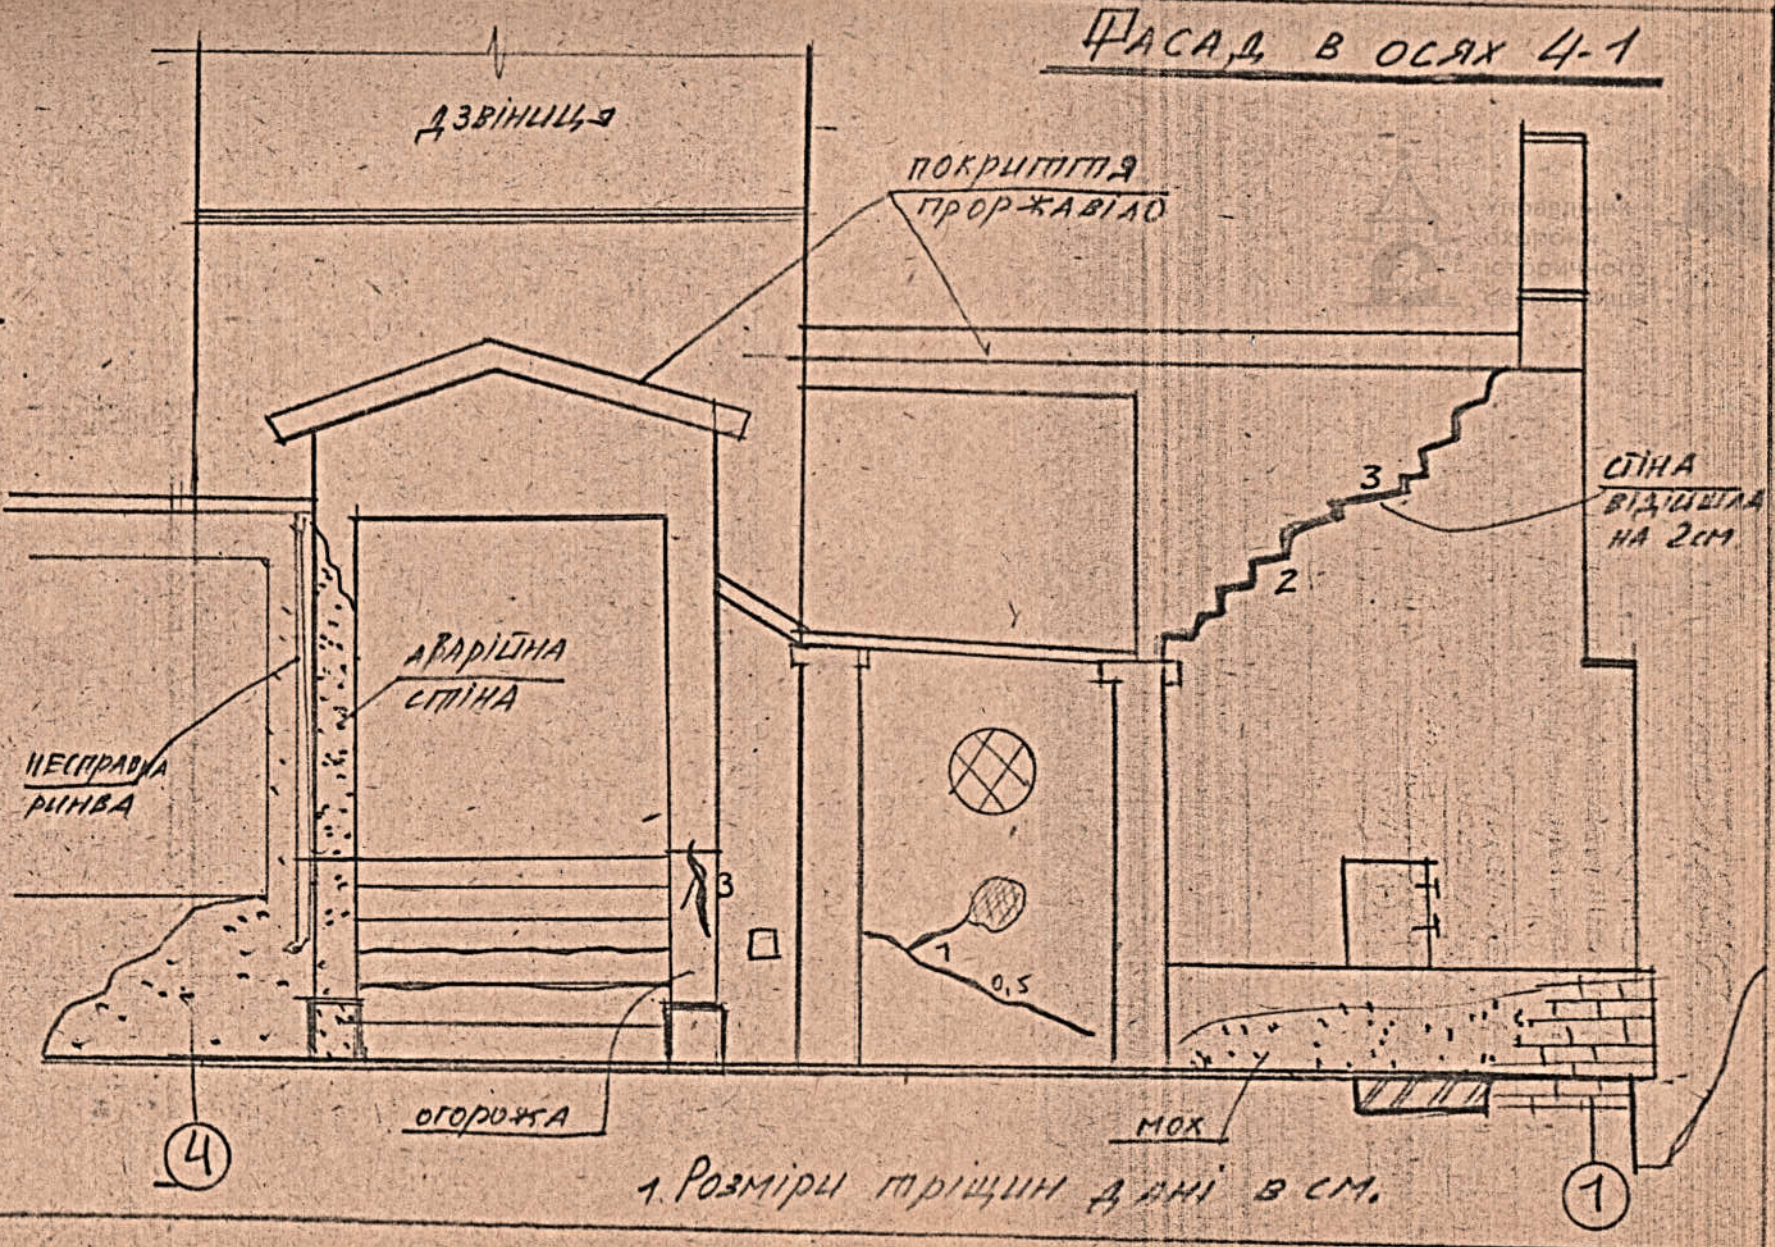
# ФАСАД В ОСЯХ 4-1

1. Розміри тріщин дані в см.
