Будинок Природни-  
чого музею в м. Львові.

### ЗАКЛЮЧЕННЯ

/на основі візуального обстеження/ про стан  
несучих конструкцій споруди та необхідні  
дослідно-реставраційні заходи для їх відновлення.

Дата обстеження... 25.10.84...

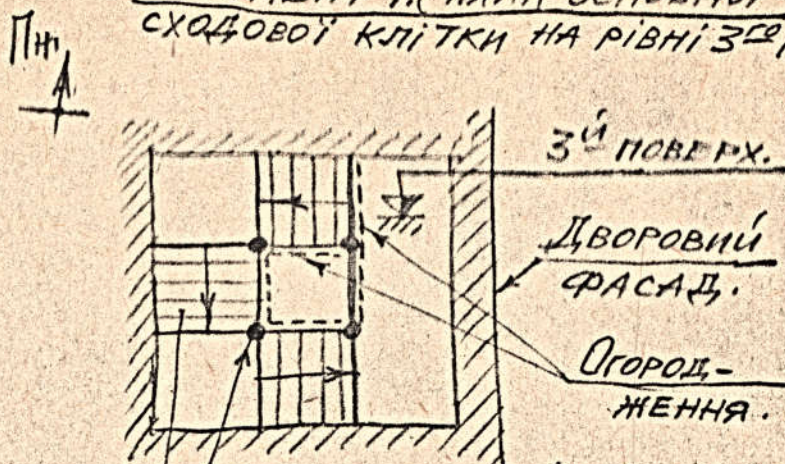
ФРАГМЕНТ 1. (ПЛАН ОСНОВНОЇ  
СХОДОВОЇ КЛІТКИ НА РІВНІ 3<sup>ГО</sup> ПОВ.)

СТОВПИ ДЕРЕВ'ЯНІ — ДО  
РІВНЯ МАЙДАНЧИКІВ.  
МАРШІ ЗНИЗУ ОТИНЬКОВАНІ ПО  
ПІДШИВЦІ.
