Будинок архієпископа антим  
бли Вірменського собору  
в м. Львові  
Т. II кн. I  
Львів 1992 р.

Пам'ятка архітектури /ох № 318/  
ХІІ ст. Вудиник єрхієпископа ансамблю  
Вірменського собору у м. Львові

Том II Книга I вип. I  
Шифр 92-148

Стадія:      Обстеження

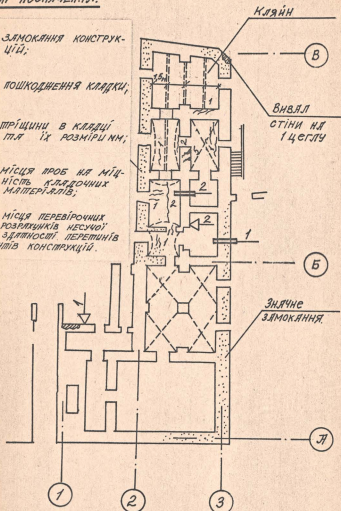
# План на рівні I поверху.

ЗЯМОКАННЯ КОНСТРУКЦІЙ;

ПОШКОДЖЕННЯ КЛАДКИ;

ТРІЩИНИ В КЛАДЦІ  
ТА ЇХ РОЗМІРИ MM;

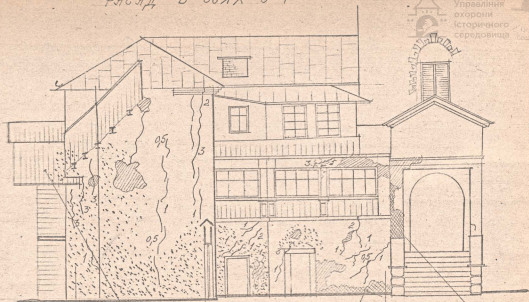
ФАСАД В ОСЯХ 3-1

Вывял Ц.С.ЛН  
до 1 Ц.С.ЛН

ПРИБУДОВА В ДВА-  
РІЙНОМУ СТАНІ.

ПОШКОДЖЕННЯ  
КЛАДКИ В 1 ЦЕГЛУ

ПОШКОДЖЕННЯ  
КЛАДКИ  
В 1/2 ЦЕГЛИ.

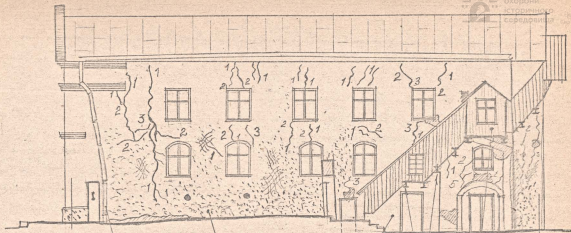
# ФАСАД В ОСЯХ А-В.

ВОДОСТІЧНА  
СИСТЕМА В  
ЛІВІЙНІЙ  
СТІНІ

ЦОКОЛЬ  
ВІДСУТНІЙ

ТИМЧАСОВА  
ПРИБУДОВА

ПРИБУДОВА В  
ЛІВІЙНІЙ  
СТІНІ

ЗАМОКАННЯ.  
ГРІБНОК, МОХ.

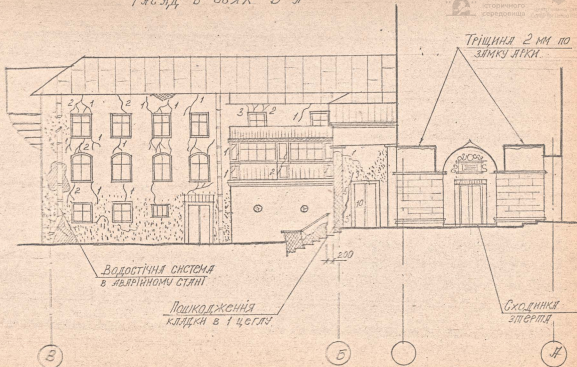
# Фасад в осях В-Д

Тріщина 2 мм по  
замку ярки.

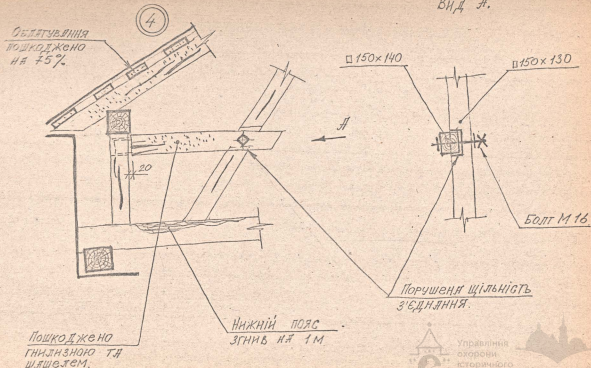
Вид А.

КРОВА ПОШКОД-  
ЖЕНА ГНІЛЛО.

ТИМЧАСОВЕ  
УКРІПЛЕННЯ  
КРОВН.  
ДОШКА = 25 x 170

КРОВА ПОШКОД-  
ЖЕНА ШАШЕЛЕМ  
НА 2М

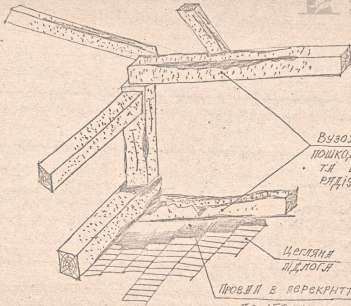
5-5

Недопустимо  
ослаблено  
січення прогону.
