Пам. арх. 1874-91 р. Будинок № 15 на  
пр. Свободи у м. Львові / інститут  
народознавства / . Заклічення на основі  
детального інженерного обстеження.

Заключення на основі детального  
інженерного обстеження.

шифр 97 - 78

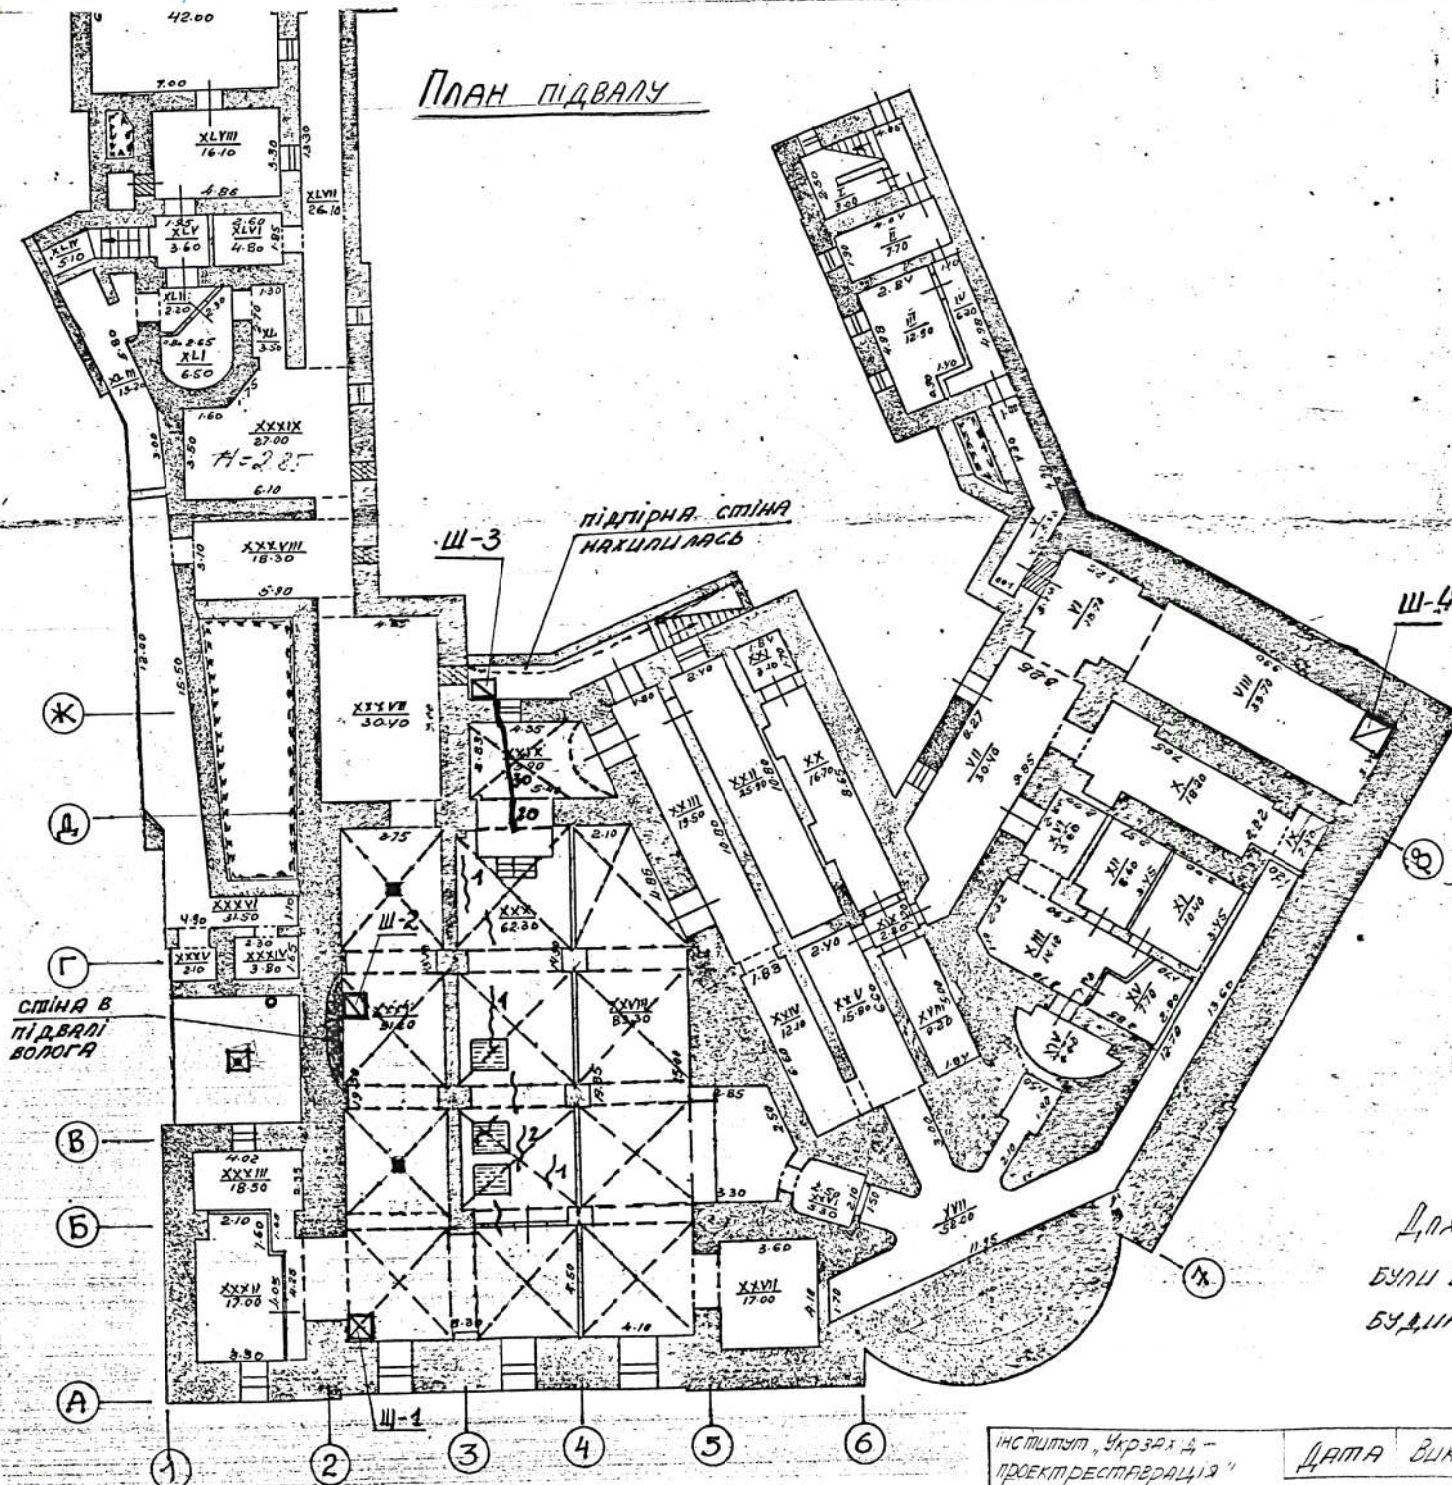
# ПЛАН ПІДВАЛУ

Ґрунтові води на глибині до 5 м не виявлені, але ґрунт в шурфі і свердловині водонасичений:— результат несправності і підтікання каналізації.

2. Стіна в підвалі по осі 2 від внутрішнього дворику-колодязя замокла.

4. Виконати укріплення основи фундаментів по осі 2, А, 9, Ж по окремо розробленому проекту, який буде опрацьований після інженерно-геологічних обстежень фундаментів в зонах появи максимальних деформацій /місця влаштування шурфів див. арк 16 /.

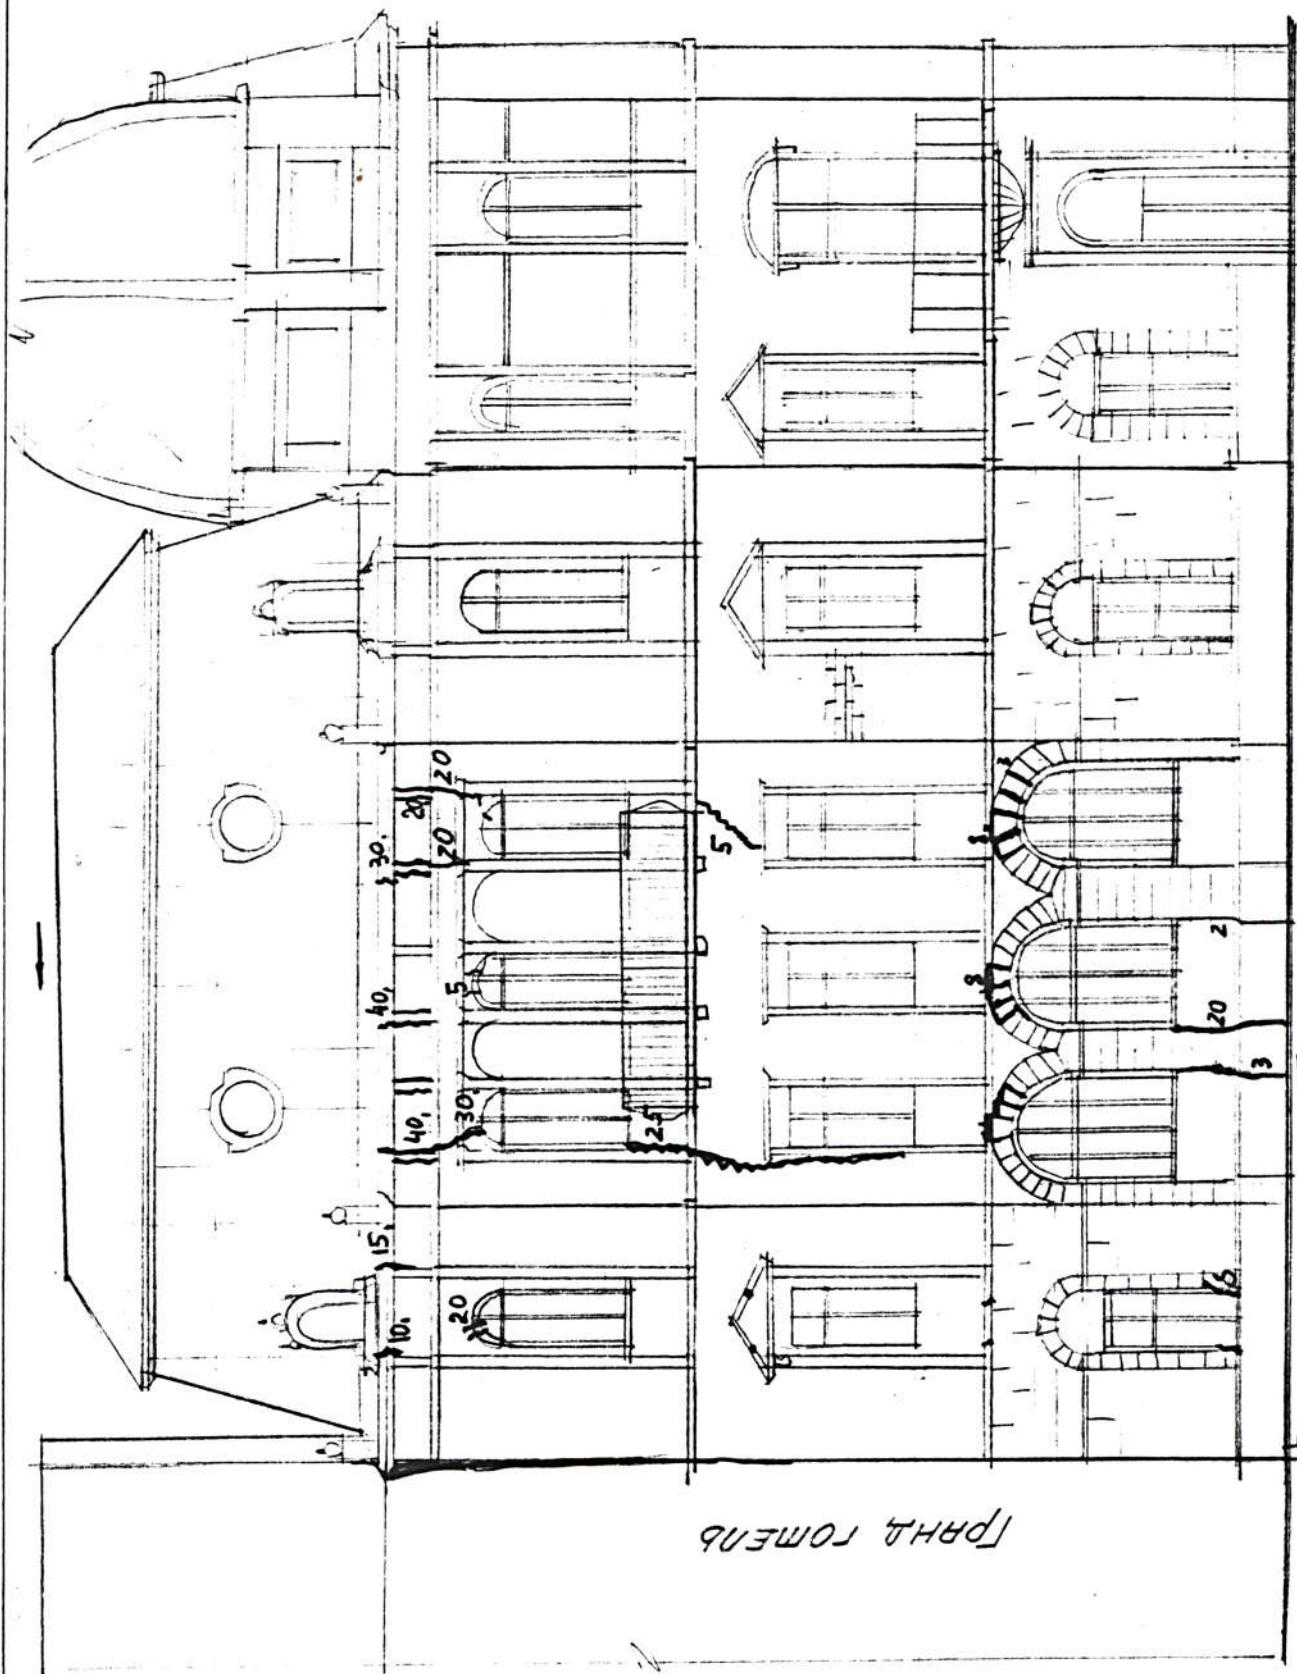
ДАСАД 3 пр. СВОБОДИ

- з проспекту Свободи фасадна стіна має відхилення по вертикалі до 100 мм від будинку № 13 /теперішній "Гранд-готель"/
- дворова фасадна стіна по осі Ж /бібліотека/ має тріщину від 2+15 мм.
- віконна рама по осі Ж має перекис на 120 мм від горизонт /див.арк. 23 /

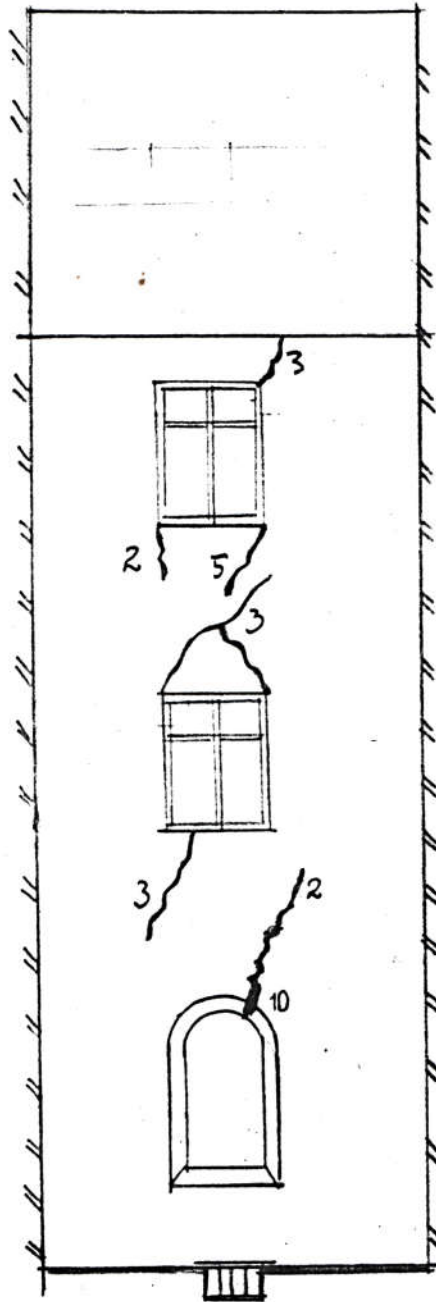
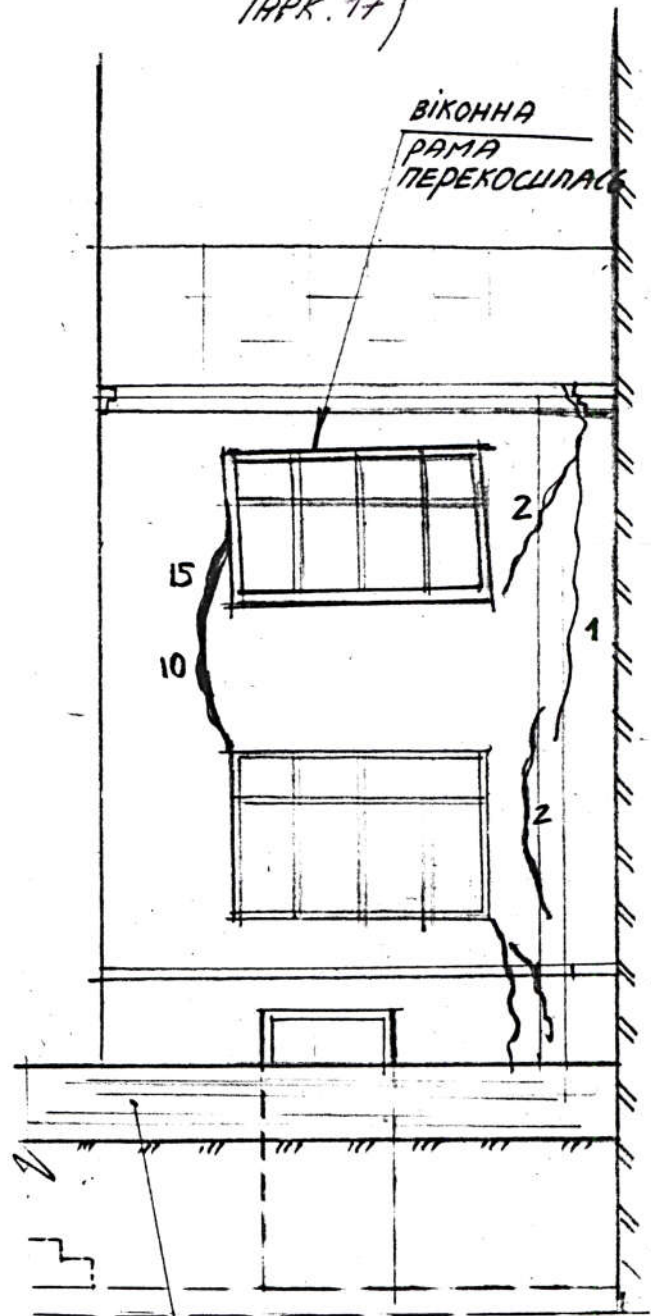
Вид "Д"

ПІДПІРНА БЕТОНА  
СТІНА СХОДІВ  
НАХИЛИЛАСЬ ДО  
ФАСАДУ

2. Підпірну стіну при вході в підвал перекласти по спеціально-розробленому проекті.

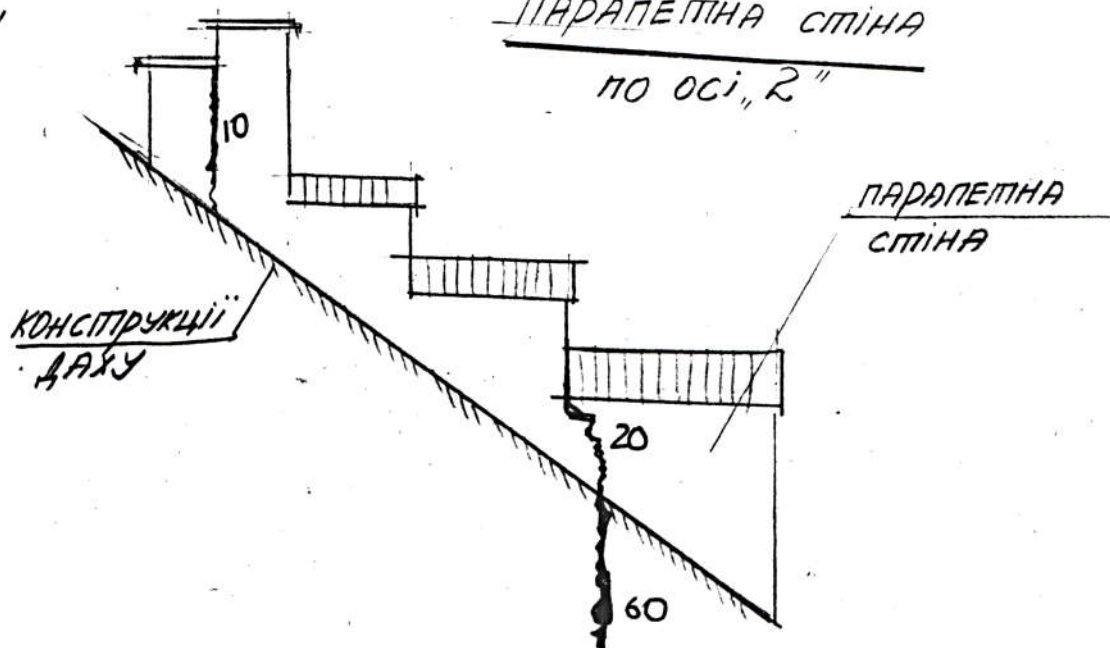
Парапетна стіна  
по осі "2"

- парапетна стіна по осі 2 на даху має тріщини до 60 мм і загрожує раптовим обвалом.

2. Парапетна стіна по осі 2-Г на даху має тріщину з вивалами. Необхідно виконати перекладку аварійної ділянки стіни по аналогії з існуючою.
