ЛВІВСЬКИЙ  
ФІЛІАЛДЕРЖБУД УРСР  
УКРАЇНСЬКИЙ СПЕЦІАЛЬНИЙ  
НАУКОВО-РЕСТАВРАЦІЙНИЙ  
ПРОЕКТНИЙ ІНСТИТУТ  
«УКРПРОЕКТРЕСТАВРАЦІЯ»Пам'ятка архітектури  
XVI-XVII ст. / ох. № 374/  
монастир Кармелітів босих  
у Львові.  
Закличення по детальному  
інженерному обстеженню.Львів 198<sup>9</sup> р.

Пам'ятка архітектури XVII-XVIII ст. /ох. № 374/  
монастир Кармелітів босих у Львові  
Заключення по детальному інженерному  
обстеженню.

Том II Книга 4  
Шифр 80-231

Склад документації по тому 89-231  
"Заклучення по детальному інженерному обстеженні".

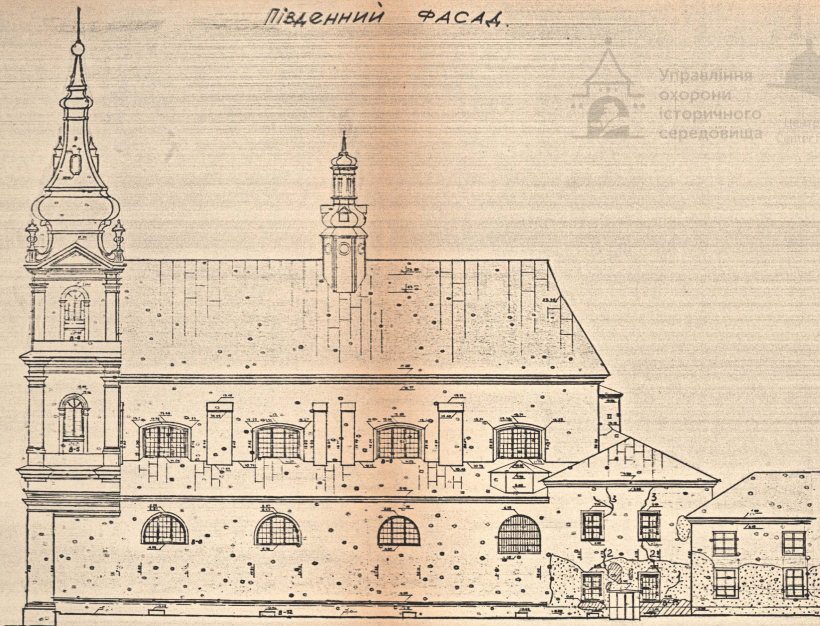
# Південний Фасад.

- судячи по характеру тріщин на фасаді споруди фундаменти за час експлуатації зазнали незначні осадочні деформації.

- замокання до 30% зовнішньої поверхні стін
- на фасадах вертикальні тріщини, розкриття тріщин до 2 мм
- механічні пошкодження лицевої поверхні кладки
- замокання до 10% площі внутрішньої поверхні стін

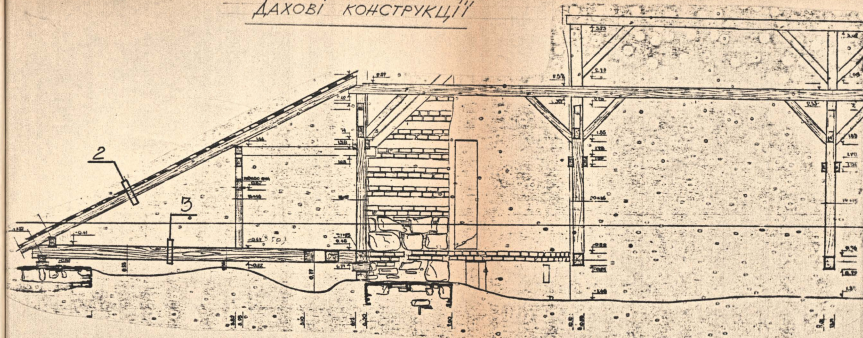
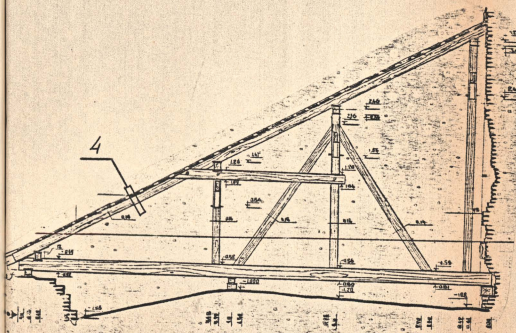
# ДАХОВІ КОНСТРУКЦІЇ

- покрівельне залізо пошкоджено іржею до 60%
- в покрівельному матеріалі спостерігаються діри
- замокання облятування, крокви
- пошкоджене шпелем, несучих конструкцій

- покрівельний матеріал потребує 60% заміни
- по запобіганню пошкодженню деревини гниллю та комахами /антисептування/
- по профілактичній пажежозахисних міроприємств.
