# ТЕХНІЧНІ ПИТАННЯ

про стан водопроводу та каналізації будинку №2, п.ч. Ринков.  
по вул.Степанівській

з м. Львів

м. Львів - 1999 р.

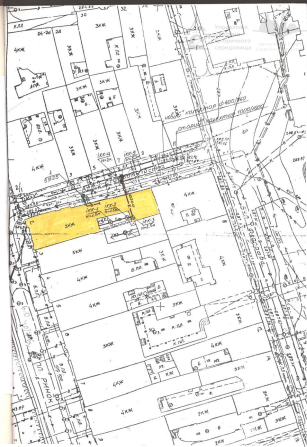
# ПОСТАЖНИЙ ПЛАН

Вхідні побутові стоки від санітарних приладів будинку здійснюються самовпливом в "старий" аварійний колектор міської каналізації діаметром 100/160 см. В місці проведення до цього колектору стіка колодязя квадратної форми розміром 60х60 см вуровняна з будинком поверху, глибше 2м, з часом засипання /КІІ-4.

При капромонтажі був знайдений збитий цементом колодезь АН-3, який з'єднаний з вуличним колодезем АН-4 трубою діаметром 100/160 см.

Випуск з подвір'я буд. № 2 на тротуар біля фундаменту порівнюється і з'єднуєся короничною трубою діаметром 200 мм з новим колектором в колодезі АН-5.

Випуск стоків від квартири відбувається в колодезі дзорової каналізації та "на глухо" в трубу Ø 300 мм колодезів АН-1 та АН-2. В колодезі АН-1 приєднання випуск від водостіку Ст А2-1.

Водостічні труби на вуличному фасаді будинку до вуличної каналізації не приєднані, дозові стоки зливаються на тротуар.

1. Необхідно замінити вступ водопроводу на нові одиничні труби. Від водопроводу та випуск каналізації і герметизувати від проникнення ґрунту в будинок згідно ТН УЗТЗ-3 Аспромет м.Вільнюс.

Необхідно замінити трубу Ø 300 мм колодезів АН-1, АН-2 на нову з діаметром "глухо" приєднання до неї.

Необхідно замінити підземної частини водостічного стояка Ст А2-1 на чавунну трубу Ø 150 мм.
