ПАМ'ЯТКА АРХІТЕКТУРИ  
ХІІІ ст. Костьол Мартина у Львові  
ЗАКЛЮЧЕННЯ  
/ на основі візуального дослідження  
про стан несучих конструкцій  
споруди та необхідні дослідно-  
реставраційні заходи для їх від-  
новлення. м. Львів 1986.

### ЗАКЛЮЧЕННЯ

/на основі візуального обстеження/ про стан  
несучих конструкцій споруди та необхідні  
дослідно-реставраційні заходи для їх відновлення.

Дата обстеження... 6.04.86.....

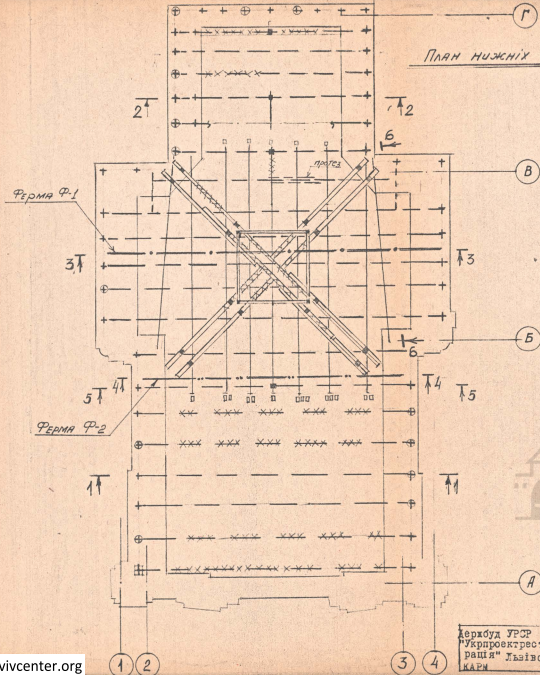
# План нижніх поясів

- нижні балки
- верхні балки
- xxxxx дефектні ділянки
- ⊕ — зігнули кінці крокв
- ⊞ — вся кроква зігнула
