Пам'ятка архітектури XVI - XVII ст.

Охоронний № 326/9

по проведених обстеженнях приміщень  
пам'ятки архітектури XVI-XVII ст. палацового  
будинку на площі Ринок, 10

Л ь в і в - 1974 р.

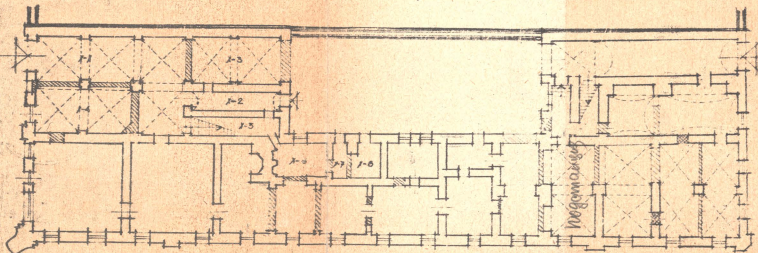
план підвалів м 1:200

Приміщень пивниць зберегли частково елементи забудови XIV - XV ст., як ~~що~~ оригінальну кладку стін та склепінь, а також білокам'яні обрамлення того ж періоду. Загальний стан збереження незадовільний.

Відсутнє наскрізне вентилування приміщень, \* система витяжних каналів мало ефективна. Внаслідок відсутності вентиляції та наявності значної кількості водо - та каналізаційних комунікацій в негерметичному виконанні та затіканні ливневих вод в приміщеннях постійно висока вологість, що призводить до конденсації вологи на стінах і склепіннях, замокання їх і капілярного підйому вологи на рівень першого поверху. Значну шкоду конструкціям стін та склепінь, що виконані з вапняку, завдає їх отинькування цементним розчином, що призводить до випрівання каменя та цегли, внаслідок чого порушується його ~~каторжальність~~ *кислота згартність*. Неприятливим і пожежоактивним слід вважати також значну кількість дерев'яних перегородок, що утруднюють комунікабельність приміщень, негерметичне виконання електропроводки та значна кількість тари з стружков.

Доступ в приміщення пивниць, 0-1 ÷ 0-16 через розрубаний віконний проріз дерев'яними аварійними сходами з підвір'я будинку. Старий вхід в пивниці з приміщення І - 5 закладено.

Приміщення 0 - 16, невелике за обсягом, має також вхід з двору і закипане вуглем.

Приміщення пивниць зі сторони вул. Федорова / 0-16 ÷ 0-18/, з входом з проїзду, також знаходиться в незадовільному стані, вологі, захлаплені.

- відтворити вхід в пивниці з приміщення І-5 ;
- ліквідувати усі тимчасові перегородки ;
- очистити приміщення пивниць від хламу та сміття, понизивши рівень підлоги до нульової відмітки ;
- розкрити та відтворити віконні прорізи в приміщеннях О-І, О-Іа та О - ІВ ;
- очистити від цементного тиньку усі площини стін та склепінь ;
- просунути приміщення шляхом інтенсивного прогріву та венти-  
ляції приміщень в літній період ;
- ліквідувати відкриті прокладку сантехнічних мереж, проклавши їх в підпільні канали ;
- електропроводку виконати мідним дротом в пластмасових труб-  
ках ;
- розчистити та консервувати готичні білокам'яні обрамлення ;
- приміщення пивниць, після проведення усіх ремонтно - консер-  
ваційних заходів, вважаємо доцільним використати під відкриті фон-  
ди музею.

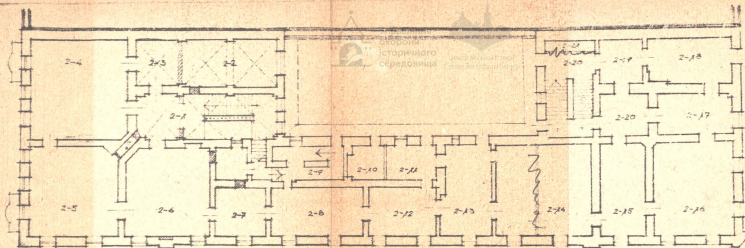
план першого поверху м 1:200

Приміщення в рівні першого поверху мають в основному характер барокової палацової споруди. Вхід з площі Ринок через брамний проріз, реконструйований правдоподібно в XIX ст. Дверне заповнення виконано, правдоподібно, після зняття дерев'яного прикрасахуних

Колишній парадний характер вестибюля втрачений внаслідок вимурування перегородки, що включила в себе дві центральні колони вестибюля, і закрила центральне вікно, утворивши приміщення І-4, де сьогодні розташований магазин "Молоко". Одночасно заму - ровано проїзд в двір / приміщення І-3 / як зі сторони вестибюля так і з сторони двору. Площини стін вестибюля розбиті пілястрами, що знаходяться на одній вісі з колонами. Тіло пілястр виконано з цегли на плоску приставленої до площини граничного муру. Бази пілястр та центральні колони виконані з чистотесаного вапняку. Технічний стан колон аварійний і вимагає негайного підсилення. Капітелі колон і пілястр виконані з литого гіпсу. В процесі обсте - ження встановлено, що первісні капітелі були виконані з тиньку і мали відмінний профіль. Склепіння хрестові, періоду барокової реконструкції, знаходяться в задовільному стані, за винятком лвох секцій при вході, які покриті тріщинами.

В товщі граничного муру під пілястром, виявлено понижену нішу періоду ренесансу, що дозволяє ствердити про іншу систему перекриття, в часі ренесансової споруди, а значить і про барокове походження усіх конструкцій в межах вестибюля.

Сходова клітка і перехід в двір за часом слід віднести до періоду барокко. Ваясини другого маршу сходів виконані з вапняку в рококових формах, сьогодні замальовані олійнов фарбю.

- забезпечити використання усіх приміщень першого поверху  
одним арендарем ;
- відтворити парадний вигляд вестибюля, шляхом зняття  
перегородок, що утворюють приміщення І-3 та І-4 ;

- реставрувати білокам'яні колони та пілястри ;
- розкрити переїзд в внутрішній двір ;
- розкрити анфіладу приміщень вздовж вул. Руської ;
- відтворити віканні прорізи в історичних габаритах та з стилізованими заповненнями ;
- в усіх приміщеннях необхідно ліквідувати відкриту прокладку мереж, заховавши їх в товщу тиньку, або ж в підпільні канали ;
- підвір'я рекомендується понизити до рівня, нижчого від рівня входів і замостити камінними плитами.

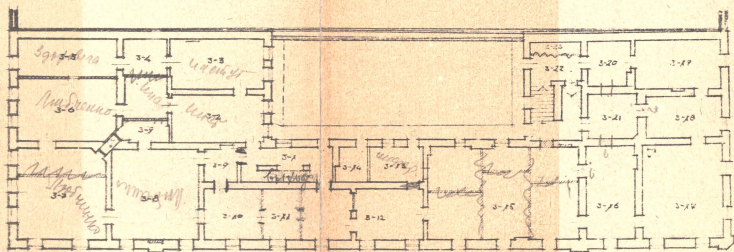
ПЛАН ДРУГОГО ПОВЕРХУ 1:200

Приміщення другого поверху майже повністю зберегли планувальну структуру барокового палацового будинку, за винятком деяких переробок.

Так, наприклад, інтер'єр сходової клітки частково замінений за рахунок перегородження верхньої площадки, внаслідок чого утво - рилось приміщення 2-І. Приміщення 2-2 та 2-3 також частково пере - роблені. Усі ці приміщення повторять характер вестибюля першого поверху, а саме: перекриті хрестовими склепіннями, стіни розбиті пілястрами. Загальний стан задовільний. Цікавим є приміщення 3-0, яке було призначене для складу палива і з якого був доступ до пе - чей, що розташовувались в кімнатах 2-4, 2-5, 2-6.

На жаль цей принцип втрачений, димоходи реконструйовані. На лицевій грані перегородки між приміщеннями 2-0 та 2-5 збереглись рештки рококової ліпнини, що окантовує пічну нішу.

Приміщення від 2-4 до 2-20 мають плоскі дерев'яні перекриття, отиньковані по тростяних матах. На частині стель зберігся окантовочний профіль декоративної ліпнини. Інтер'єри приміщень не збереглися, хоча збережена анфіладна структура кімнат та їх характер. Віконні та дверні заповнення в основному втрачені або перероблені в XIX – XX ст.

Частина приміщень другого поверху мала збережений цитовий паркет, правдоподібно початку XIX ст., який в процесі ремонту був зірваний, який можна було б зібрати, хоча б для зальних кімнат. Загальний стан приміщень задовільний, проте відкрита проводка газових труб значно погіршує естетичний вигляд приміщень. Усі столярні роботи вимагають ремонту або часткової заміни.

В аварійному стані знаходиться галерея, що сполучувала приміщення головного будинку з офіщиною в епоху Відродження. Автентичними слід признати білокам'яні крокштейни та ковані металеві рамки, що своїм рисунком нагадують металеву решітку на сходах будинку Ринок, 2.

- приміщення необхідно експлуатувати з врахуванням їх анфіладного сполучення ;
- інтер'єр сходової клітки вимагає проведення ремонтно - реставраційних робіт, в процесі яких необхідно розібрати перегородку, що створює приміщення 2-I, розчистки та закріплення білокам'яних елементів ;

- приміщення 2-2 та 2-3 необхідно об'єднати, розібравши відповідно перегородку ;
- приміщення 2-0 слід розкрити в сторону холу / 2-I / і закрити пічну нішу в приміщенні 2-5 ;

- в приміщенні 2-5 необхідно реставрувати ліпнину обрамлення пічної ніші, переставити піч, використавши художні кахлі ;
- в приміщенні 2-6 розкрити стінну нішу ;

- приміщення 2-10 та 2-II необхідно реконструювати відповідно до їх призначення ;
- на сходовій клітці офіщини необхідно розібрати перегородку, що створює приміщення 2-22 ;

- загально по усіх приміщеннях необхідно провести ремонтні роботи з розчисток та реставрації ліпнини на площині стелі ;
- усі віконні та дверні заповнення вимагають ремонту та заміни, в процесі якої необхідно зберегти бароковий поділ вікна ;

- негайного проведення консерваційних робіт вимагає галерея на білокам'яних кронштейнах, з відтворенням втраченого фрагменту.
