Житловий будинок №21

до вул. І. Федорова

м. Львова

Технічна документація

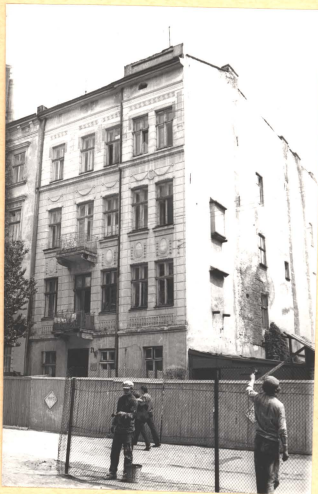
Каса з вул. Т. Федорова

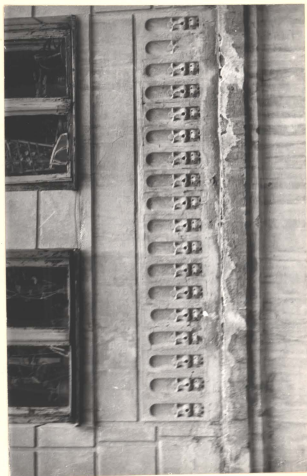
Фрагменти декоративного оздоблення  
дверного поверху
