Цінна споруда к. ХІХ ст.,  
будинок №18 по вул. Кость Левицького  
у м. Львові.  
Обміри окремих архітектурних деталей  
фасадів.

Том II Книга 01 випуск 01  
Шифр 15-98 АО П-01-01

Обміри окремих архітектурних деталей цінної споруди к. XIX ст. - будинку № 18 по вул. Кость Левинського у м. Львові виконані згідно листа - замовлення АТ "ПЕО Львівмисбуд" від 02.03.98р. №02/ІЗО, по договору № 11-98 від 04.03.98р.

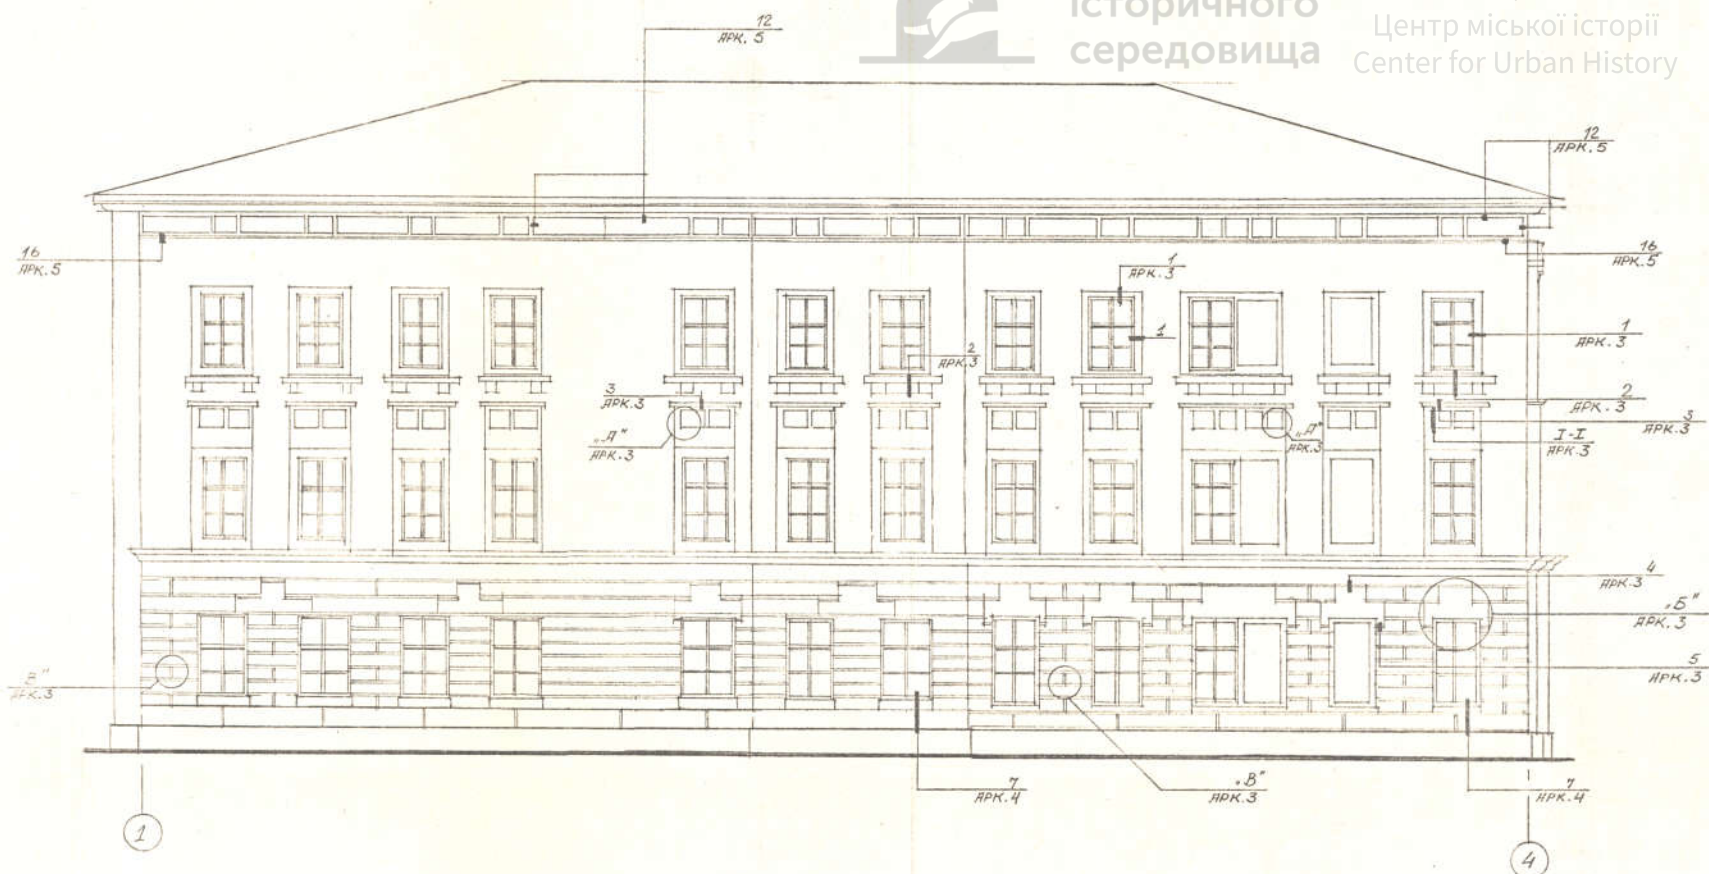
| Схема фасаду в осях 1-4. М 1:100 | | | М. 2 |

| Обміри існуючого декору | | | СТАДІО ЯРК. 3 |

В схемах фасада використана відкорегована документція "ІПО Львів-мискбуд" по реконструкції споруди № І56-ІІ-57. АБ, арк. І6 + І7.  
Числення осей - співня з типезгаданим проектом.
