Пам'ятка архітектури XII-XIX ст.  
Костьол Івана Хрестителя у  
Львові. Ескізний проект рес-  
таврації пам'ятки.

Пам'ятка архітектури ХІІ-ХІХст.  
костю Івана Хрестителя у  
Львові  
/охор. № 1334/

Ескізний проект реставрації пам'ятки

Шифр 85-41

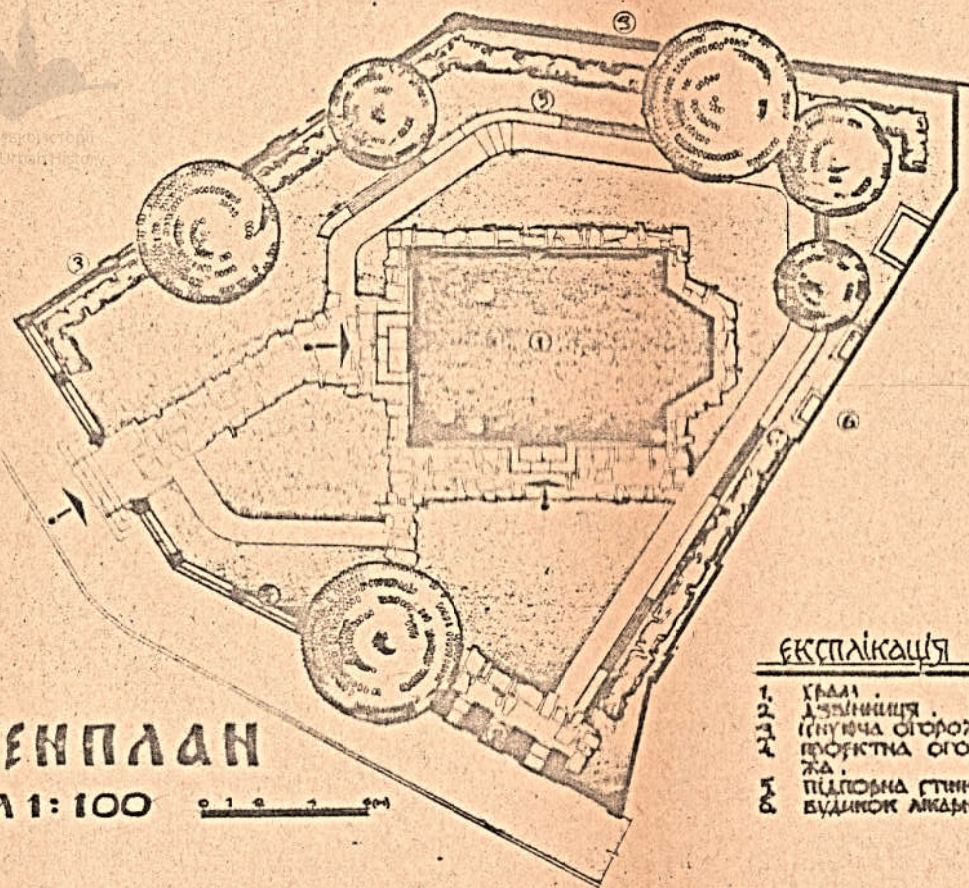
ГЕНПЛАН

1. ХРАМ.
2. ЗОВНІШНЯ ОГОРОЖА.
3. ПРОЄКТНА ОГОРОЖА.
4. ПІДПОРНА СТІНКА.
5. БУДИНОК ЛКАРНІ.

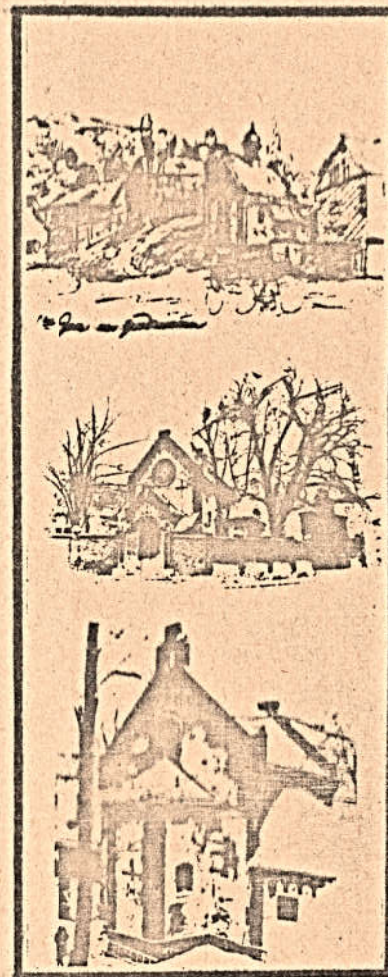
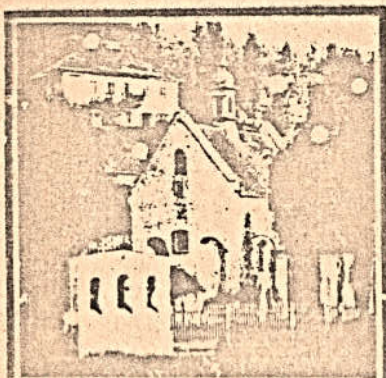
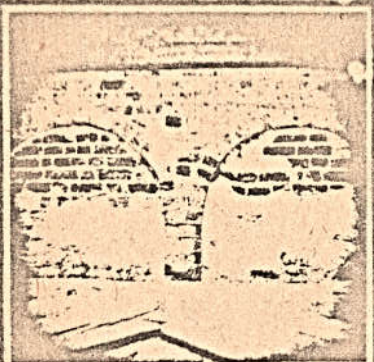
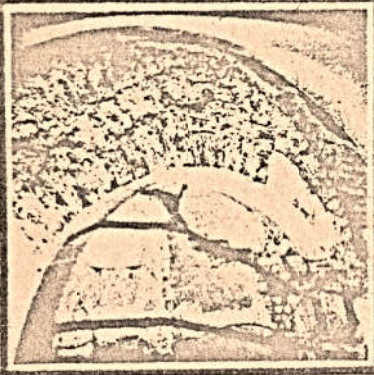
1. Рисунок 1837 р.  
М. КЕЛІСІНСЬКОГО
2. Західний фасад  
1084 р.
3. Східний фасад  
1084 р.
4. Фото т. Ш. Ш. Ш. Ш.  
1860 р.
5. Фрагмент декору  
північного фасаду
6. Східний фасад  
арки апсиди

В результаті перебудови 1866р. західний фасад був цілком змінений і втратив свій первісний вигляд. Для реставрації цього фасаду був використаний іконографічний матеріал. Це рисунок К. Келісінського з 1837р. та фото 1869р. /див. Том-1-1, 1978р. Паспортизація пам'ятки, ст.13, фото 1,2/ На цих зображеннях чітко видно, що до перебудови 1861р. західний фасад мав такий самий декор як північний, і південний фасади пам'ятки. Площина фасаду ділилась на дві рівні частини білокам'яними лопатками між якими були влаштовані декоративні арки. Центральна лопатка була широка /як на південному фасаді/ і в ній влаштовувались ві-

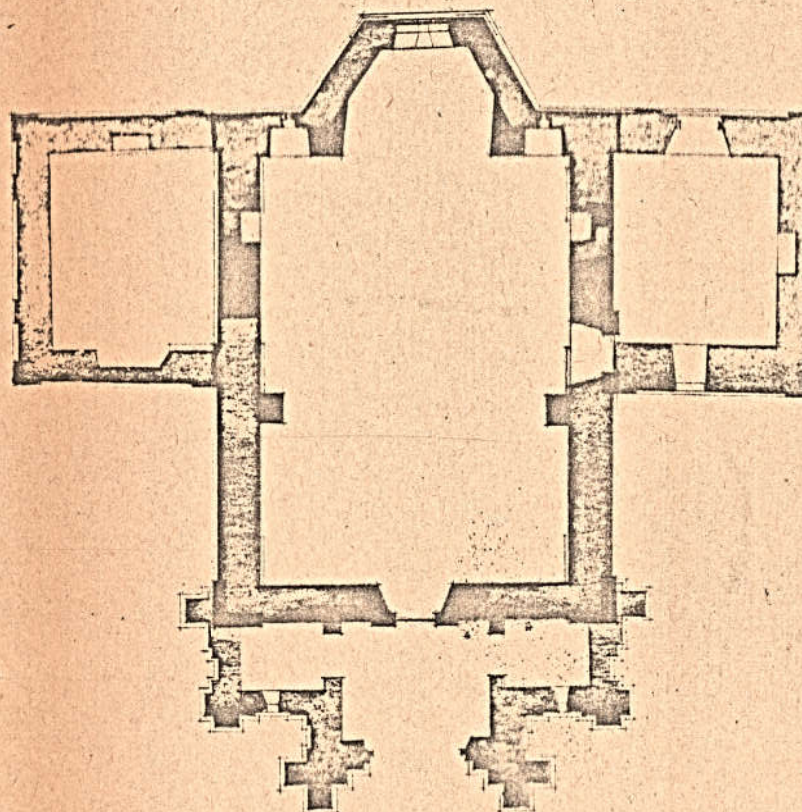
# РЕКОНСТРУКЦІЯ ПЛАНУ

■ СТІНИ ПЕРВІСНОГО  
ОБ'ЄМУ ХРАМУ,  
ЩО ЗБЕРІГАЮТЬСЯ

■ ДОКЛАДКА І  
ВІДТВОРЕННЯ  
ВТРАЧЕНИХ ЧАСТИН

■ ВОЗВІРКА  
НИЗШИХ ЛОВУДОВ  
І ЗАКЛАДОК

По формі збереженого фундаменту апсиди та по залишках підпругної арки над прорізом центральної апсиди відтворюється первісний вигляд апсиди. По обидва боки від центральної апсиди реставруються дві маленькі прямокутні в плані апсидки з перемичками трилистної форми з білого каменю.

Відтворюється зімкнуте склепіння центральної апсиди по слідах на східній стіні нави.
