Історико-архітектурний заповідник у Львові.  
Проект регенерації. Пропозиції по використанню  
партеру та ескізний проект відтворення входів  
та вітрин будинків кварталу № 1 в межах  
вулиць Шевської, Краківської, Вірменської,  
Театральної. Частина I. Львів 1997 р.  
т.П-2-1

Історико-архітектурний заповідник  
у Львові.

Проект регенерації.

Пропозиції по використанню партеру  
та ескізний проект відтворення входів  
та вітрин будинків кварталу № 1  
в межах вулиць Шевської, Краківської,  
Вірменської, Театральної  
Частина I.

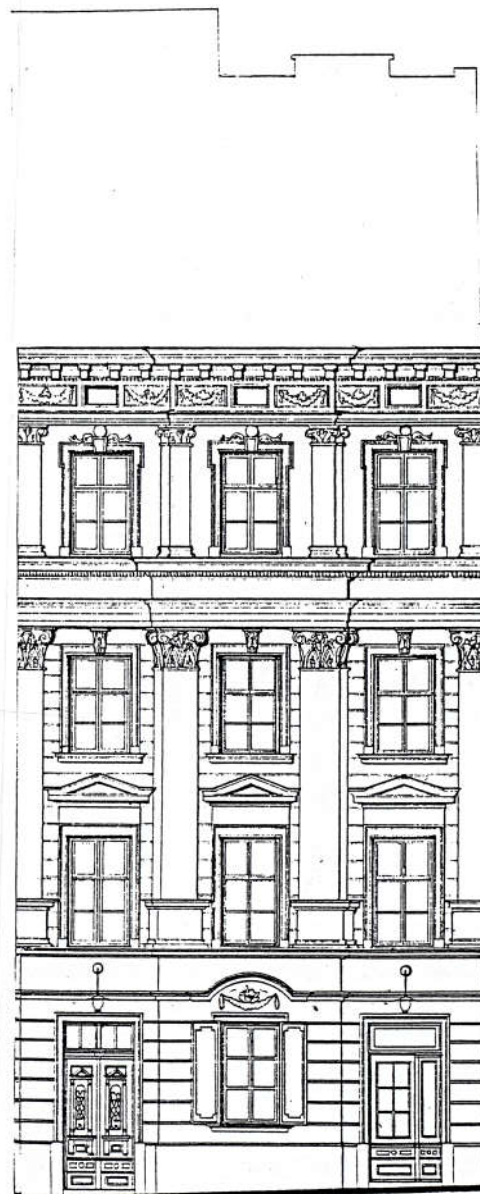
Фасад М І:100

Враховуючи переважачі у декорації фасаду класицизуючі мотиви та відсутність стилевих заповнень у прорізах цокольного поверху кам"яниці пропонується впорядкувати його архітектурний вистрій базуючись на традиційних декоративних формах ХІХ ст. Необхідно встановити стилеву дерев"яну браму до кам"яниці з металевими решітками та дерев"яним наличником, до usługового закладу влаштувати вхід суміщений з вітриною, а при вікні встановити віконниці з рекламою та інформацією. Над входами потрібно розташувати підвісні світильники.

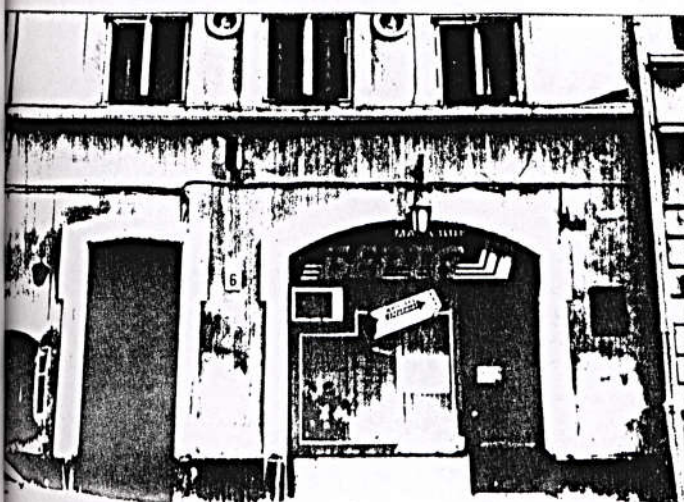
Фотофіксація існуючого стану

Незважаючи на ґрунтовні перебудови кам"яниці у ХІХ-ХХ ст., архітектурний вистрій цокольного ярусу має збережені габарити та конфігурацію прорізів брами до кам"яниці і входу до склепу на партері.

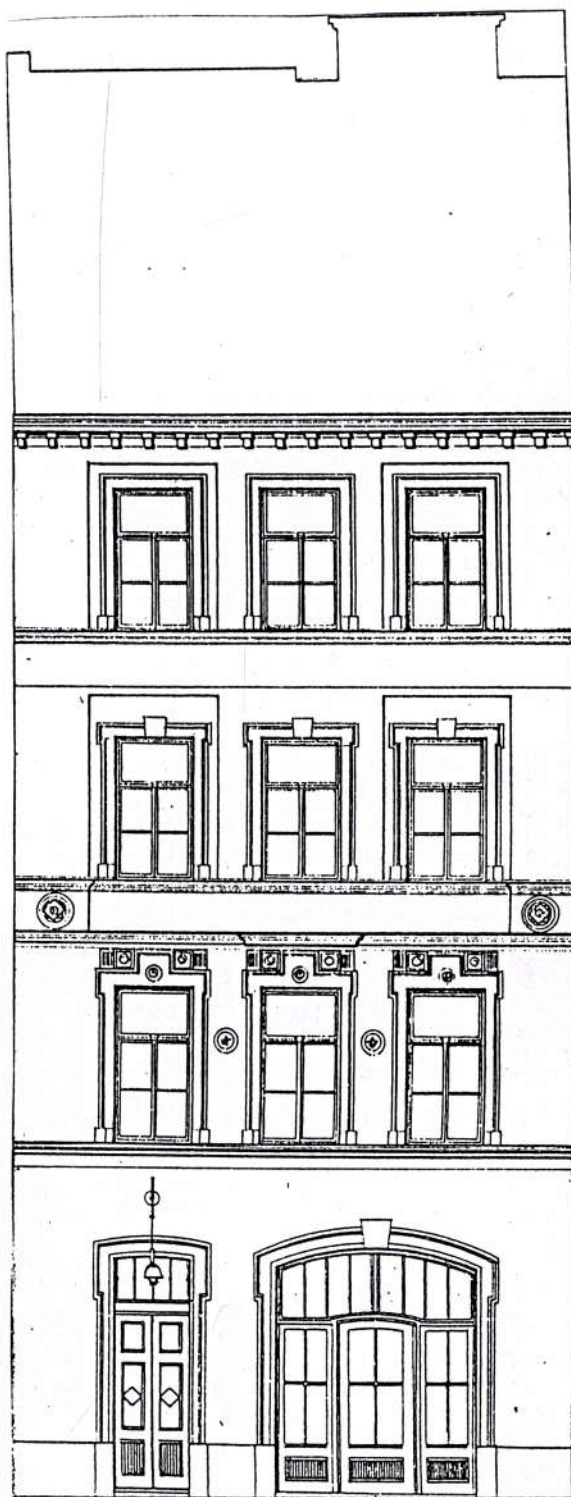
Фасад М І:І00

Пропонований варіант заповнень, аутентична столярка яких втрачена, базується на відтворенні традиційних пропорцій у їх поділах та на стилевих деталях ХУІІІ-поч.ХІХ ст. Зашклення вітрини-входу до usługового закладу повинно відповідати вимогам конкретного використання даного приміщення.

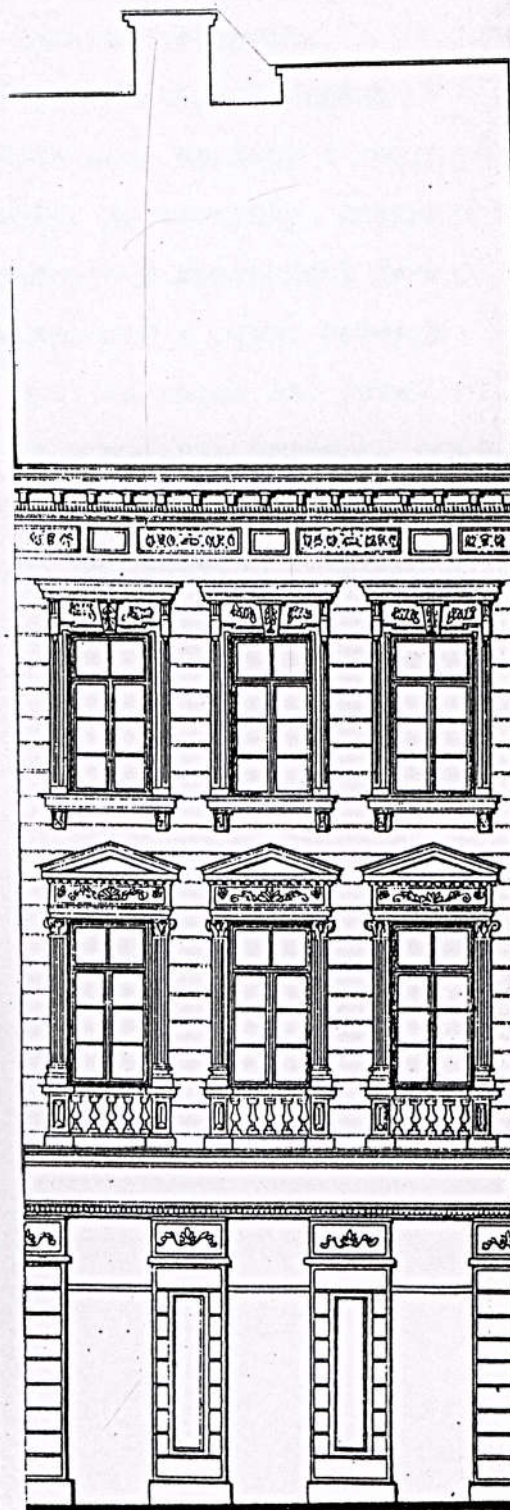
Фасад М І: 100

Пропоноване вирішення вистрою цокольного поверху пов'язане з програмою реновації історичного середовища кварталу і влаштуванням внутрішньоквартальних комунікаційних зв'язків між окремими ділянками забудови.

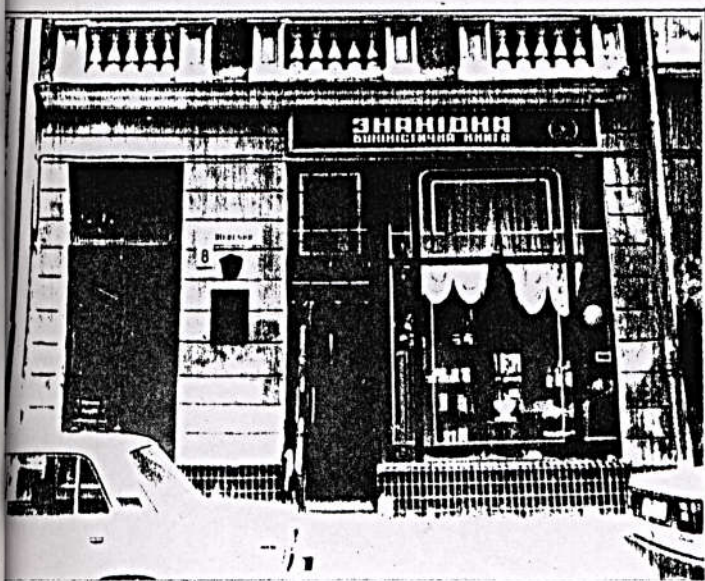
Фотофіксація існуючого стану

Оскільки в I пол. XX ст. проведено реконструкцію приміщень партеру і розрубано давній проріз входу до магазину, порушивши тектоніку архітектурної композиції фасаду, пропонується влаштувати в рівні партеру три рівноцінні прорізи через які організується доступ до приміщень партеру, сходової клітки і подвір'я будинку. Декор фасадної стіни партеру вирішується з використанням мотивів оздоблення фасаду.

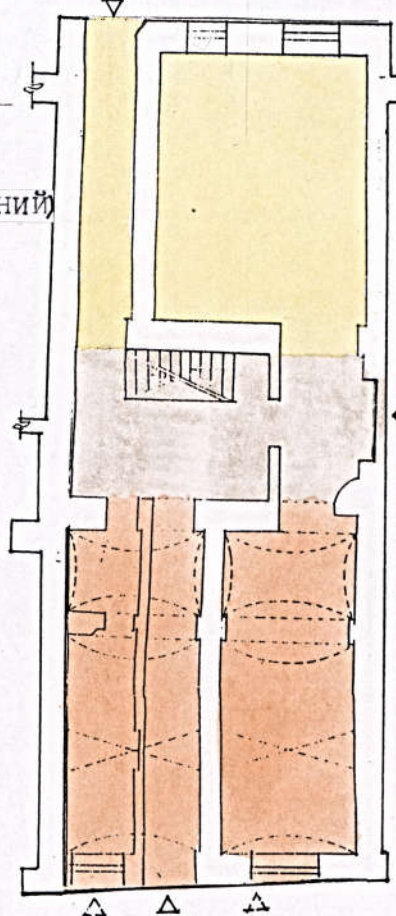
План партеру

▲ вхід до будинку (пропонований)

△ пропоновані входи до  
закладів обслуговування

△ входи що ліквідуються

Оптимальний варіант використання приміщень партерного поверху вимагає їх перепланування і перерозподілу площ між користувачами. При відтворенні параметрів приміщень партеру з врахуванням їх історично складених особливостей /дводільний перший тракт перекритий бочковим склепінням з лонетами/ пропонується вхід на сходи до верхніх поверхів кам"яниці здійснювати через вестибюль будинку № 8, а вхід до приміщень від вулиці залишити на місці існуючої брами. Необхідно відновити торгове вікно праворуч від брами і вікно ліворуч неї. Характер заповнень і декору повинен відповідати ампірній стилістиці фасаду.

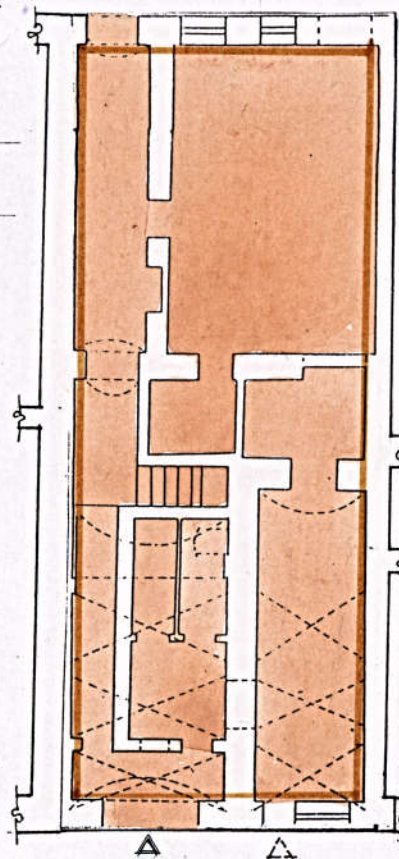
План партеру

пропонуване перенесення  
входів

входи що ліквідуються

Вхід до верхніх житлових поверхів будинку здійснюється з будинку № 14, а вхід до приміщень гастрономічного закладу - з підсіння та від подвір'я /службовий/.

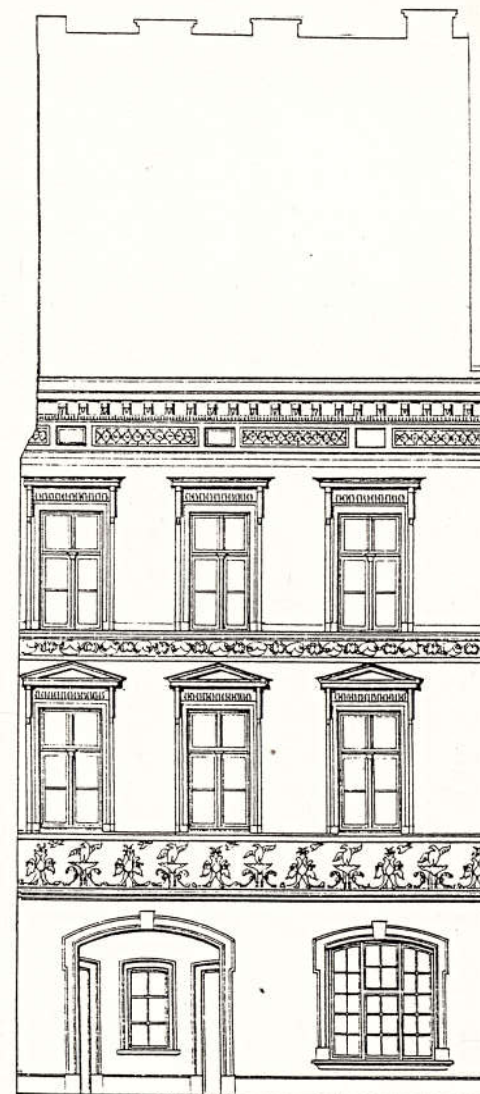
Фасад № 1:100

Пропоноване впорядкування фасаду цокольного поверху з врахуванням відновлення на партері будинку гастрономічного закладу традиція якого сягає ХУІІІ ст. Давніше тут знаходився шинок який у ХХ ст. став одним з найпопулярніших ресторанів Львова "У Нафтули".

Декор фасаду підлягає реставрації після проведення комплексу дослідних робіт.

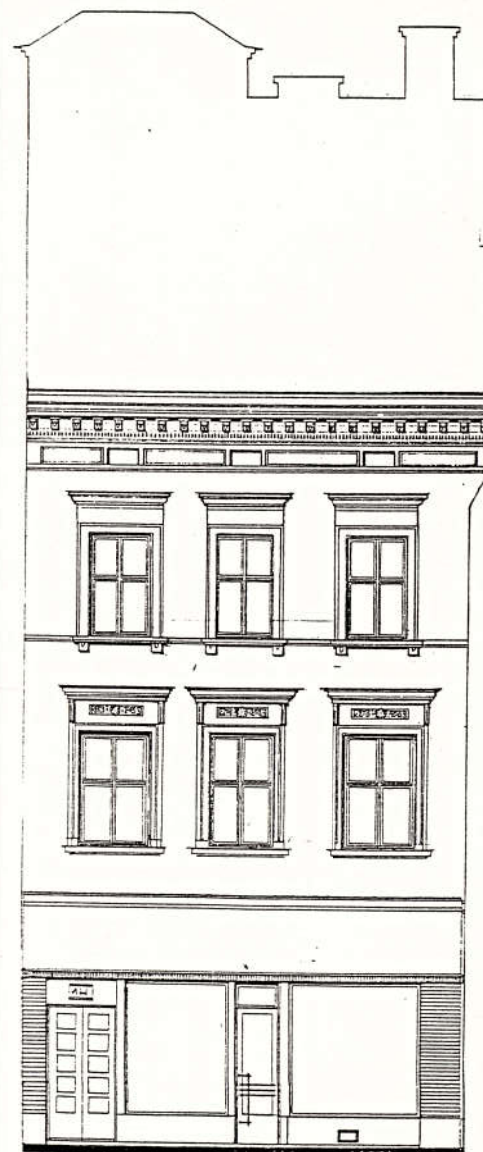
Фасад М I:100

Оскільки партер будинку був реконструйований в 30-х рр. XX ст. у стилі конструктивізму і є збережений у цьому вигляді до нашого часу пропонується доповнити втрачені деталі /вхідні двері, брама/ базуючись на архівних матеріалах, зокрема на проекті вітрини, та на аналогічних вирішеннях.

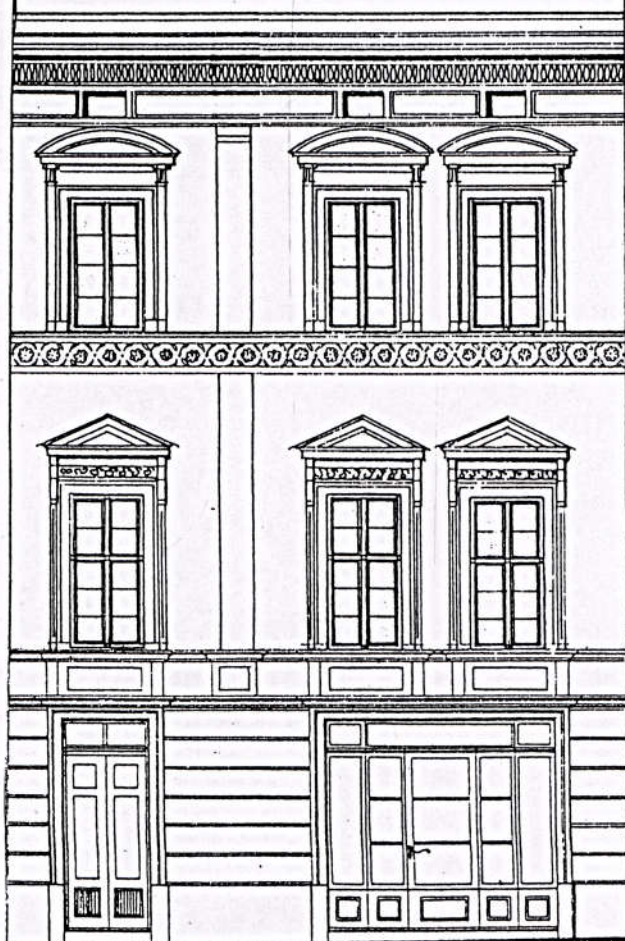
Фасад М І:100

Пропонується поновити фрагменти  
класицистичного декору фасаду згідно архівних  
матеріалів, на місці розрубаної вітрини-  
входу до usługового закладу встановити запов-  
нення, яке відповідатиме загальній композиції  
фасаду і стилістиці класицизму і замінити браму  
входу до кам"яниці.

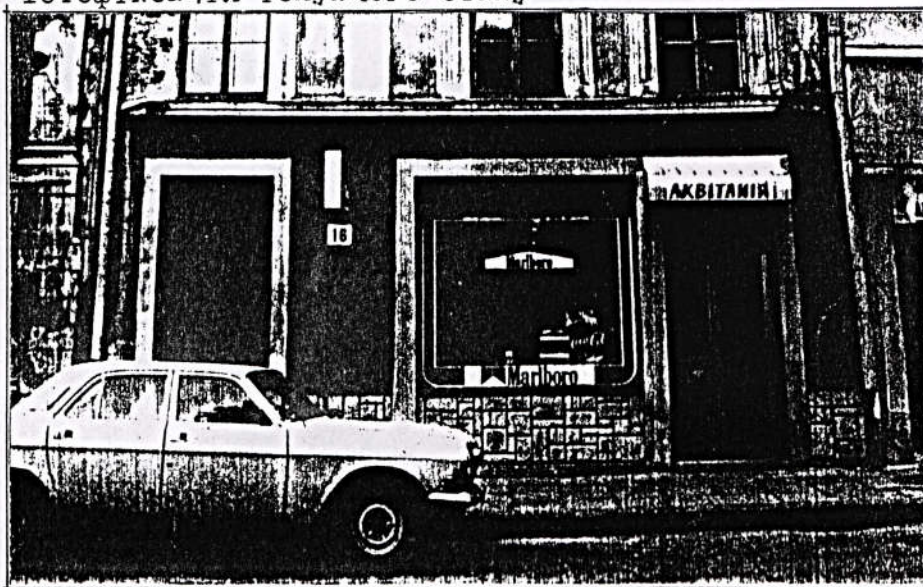
Фотофіксація існуючого стану

Історичний вистрій фасаду партерного ярусу  
втрачений в часі ремонтів 2 пол.ХХ ст.
