Житловий будинок №11

по вул. Друкарській  
м. Львова

Технічна документація

## АКТ ТЕХНІЧНОГО СТАНУ

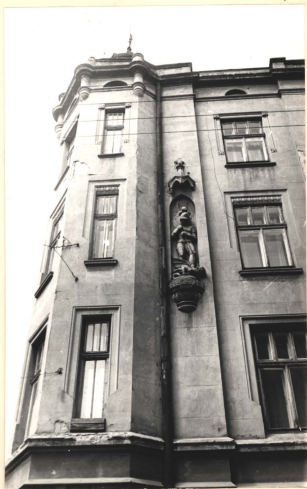
Фрагменти фасаду з вул. Друкарської

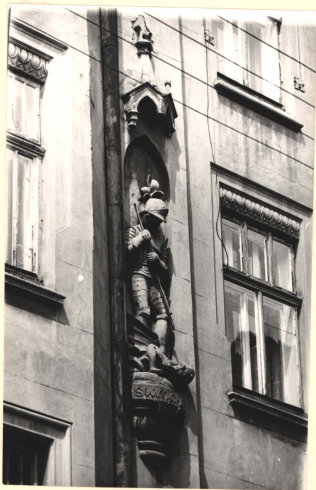
Скульптура купця Михайла  
на фасаді з вул. Гриньківської

Над вхідними дверима на висоту трьох поверхів виступає еркер, що завершується півкруглим фронтоном на аттиці. Зліва на фасаді від вул. Друкарської на рівні третього поверху в ніші встановлена статуя св. Михаїла, як патрона власника будинку. Над скульптурою готичної форми болдахін, внизу на підставі дата " 1912 ", і напис : "М.Макович. ВМ"

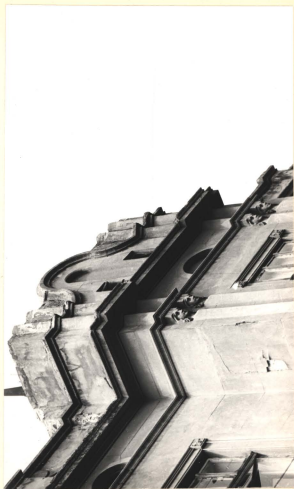
*Аттик над головним входом*
