ХУІІІ ст. Будинок №10 на пл.Ринок

у м.Львові

Заключення про несучу здатність перекрить.

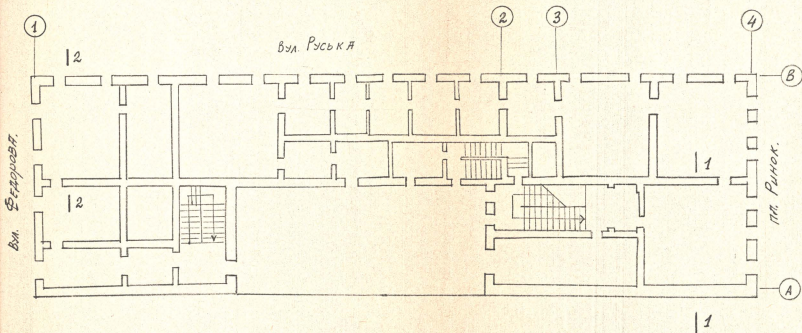
План другого поверху.

- перекрыття дерев'яне на II-му поверсі.
- балки дерев'яні перетином  $260 \times 250$ ;  $280 \times 220$ ; проліт 9,00 м і 8,00 м, крок  $600 \div 700$  мм.
- настил з дошок  $\delta 40 \div 30$  мм
- засипка  $\delta$ -160. (будівельне сміття).
- підшивка із дошок  $\delta$ -30 мм, тиньк по камішиту.
- перекрыття дерев'яне на горищі.
- балки дерев'яні перетином  $260 \times 220$ ;  $310 \times 230$ . проліт 9 м і 8 м крок  $500 \div 800$
- настил з дошок  $\delta$ -30  $\div$  40 мм.
- засипка  $\delta$ -30 мм (будівельне сміття).
- покрыття горища викладене цеглою  $\delta$ -40.

Дефекти: 1). Балки вряжені  
гнилизною та  
поїджені шашелем.

2). Балки непроходять  
по несучій здатності  
та по прогнних.  
(див. результати пере-  
вірочних розрахунків  
таблиця (ст.6)).

Висновки: дане перекриття непри-  
датне для подальшої  
експлуатації необхідна  
повна заміна.

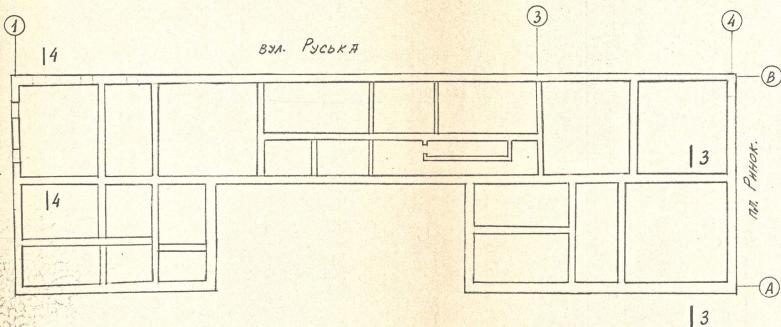
ПЛАН ТРЕТЬОГО ПОВЕРХУ

Примітки: Були обстежені лише  
приміщення вказані  
на ст. 7 і в. всі інші  
недоступні (експлуатуються).
