Пам"ятка архітектури XVI ст.
костьол бенедектинок в м. Львові.
ЕСКІЗНИЙ ПРОЕКТ РЕСТАВРАЦІЇ
та ПРИСТОСУВАННЯ ПІД АКТОВИЙ ЗАЛ. Львів 1975 р.

Костьол бенедиктинок в м.Львові
Пам"ятка архітектури XVI ст.
Охоронний № 369

ЕСКІЗНИЙ ПРОЕКТ РЕСТАВРАЦІЇ ТА ПРИСТОСУВАННЯ ПІД АКТОВИЙ ЗАЛ

Львів - 1975 р.

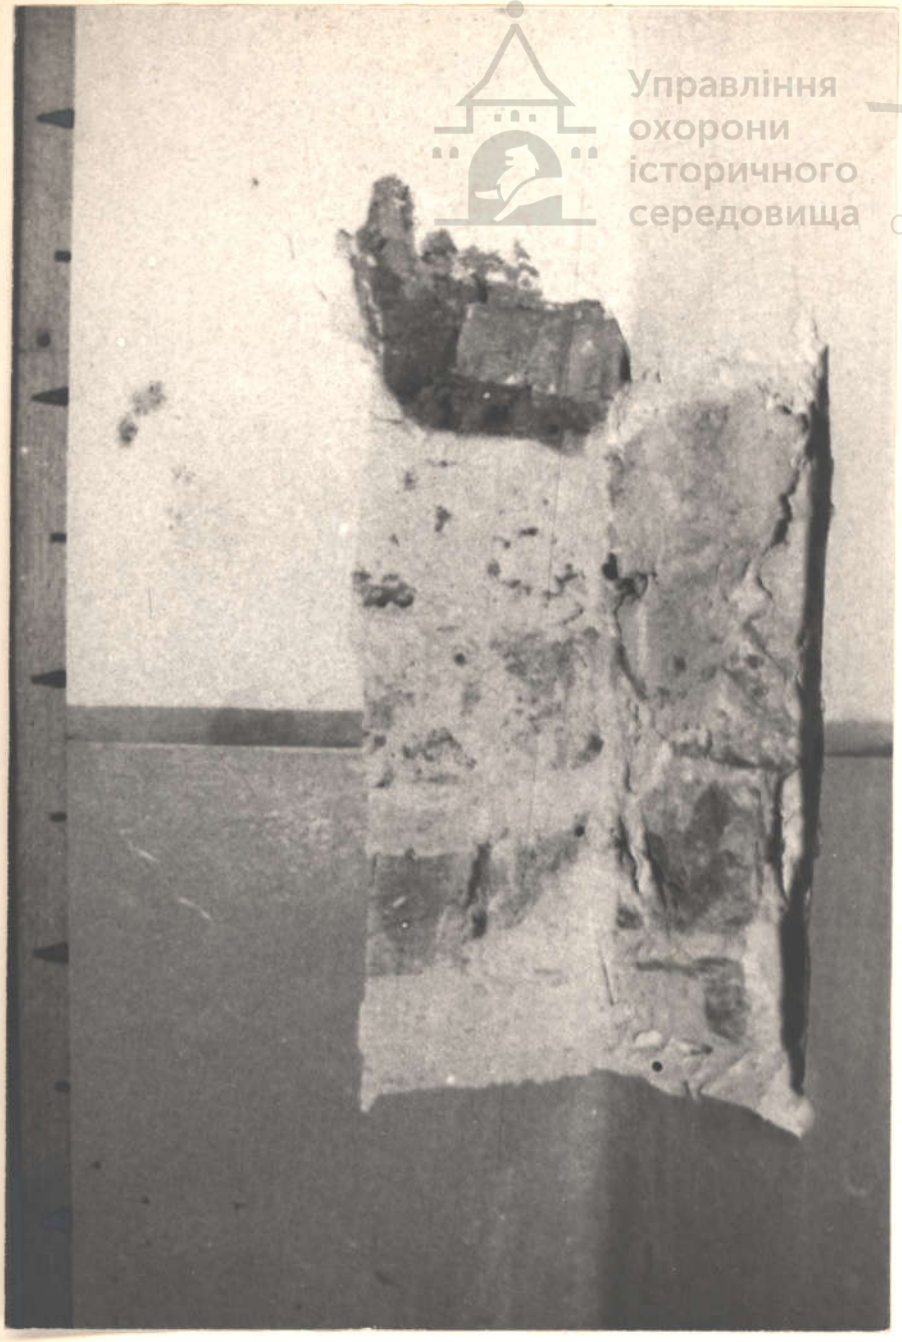
4. Висновок. Знайдений шов слід вважати границею між первісним костьолом і пізнішою його прибудовою.

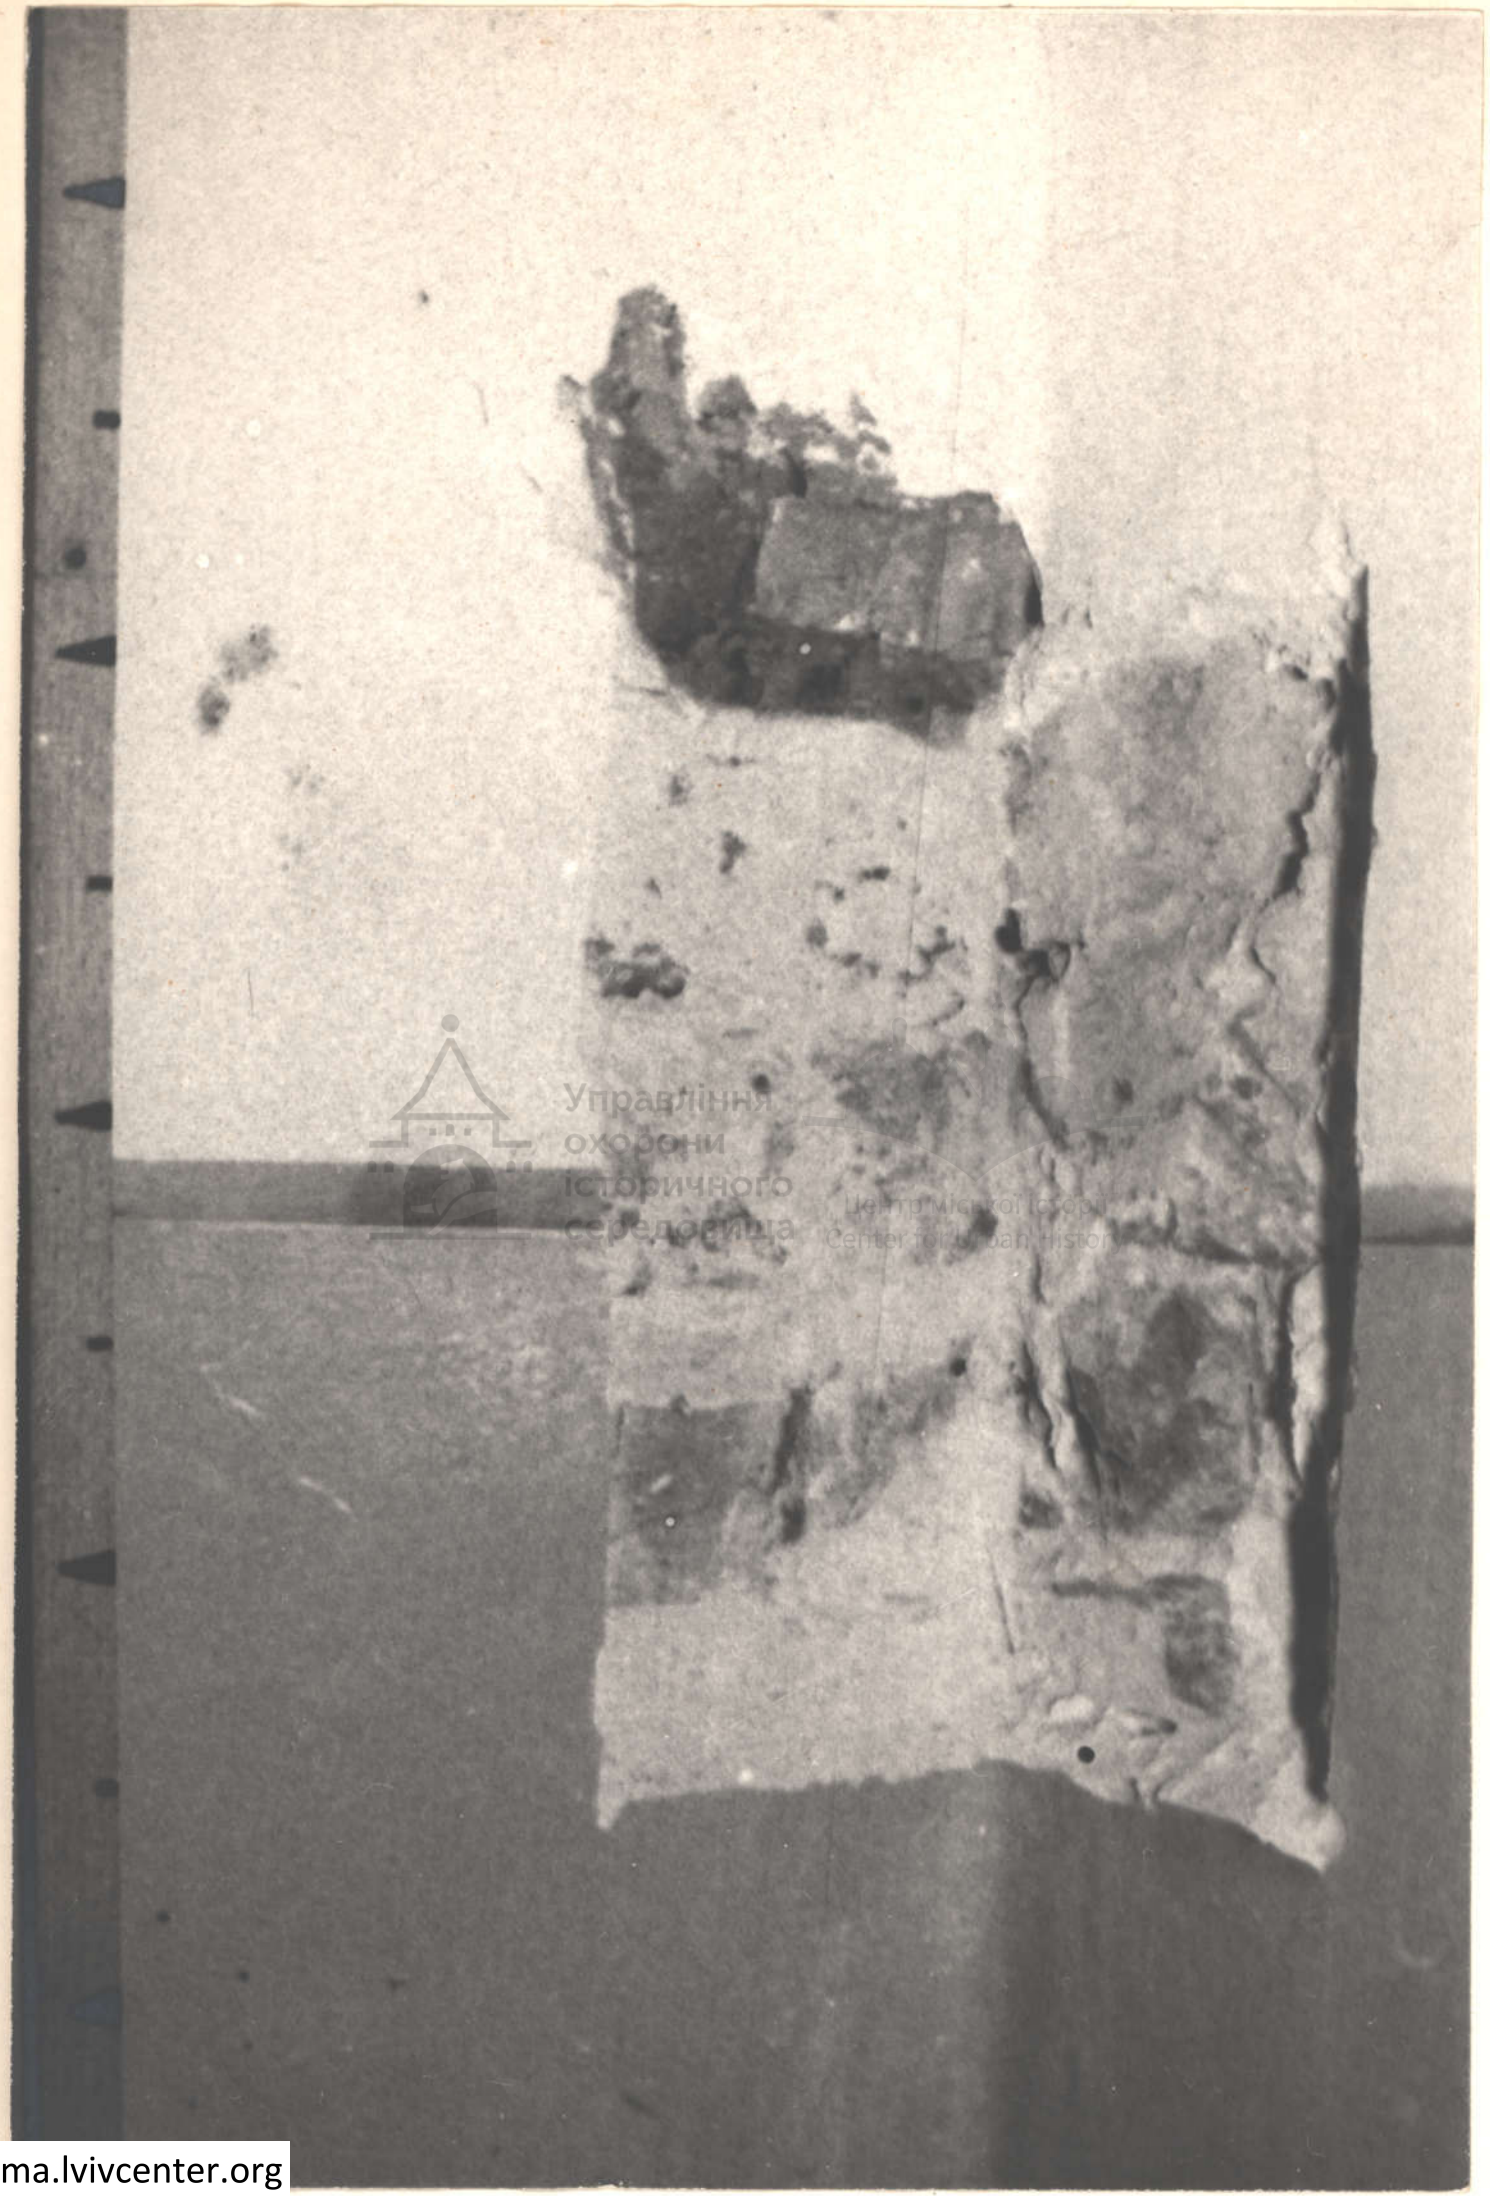
1. Місце заложення. Зондаж № 3 заложений в кінці галереї між північною стіною костьола і поперечною, що знаходиться між четвертим і п"ятим прясломи.

2. Мета дослідження. Виявлення черговості розбудови костьола.

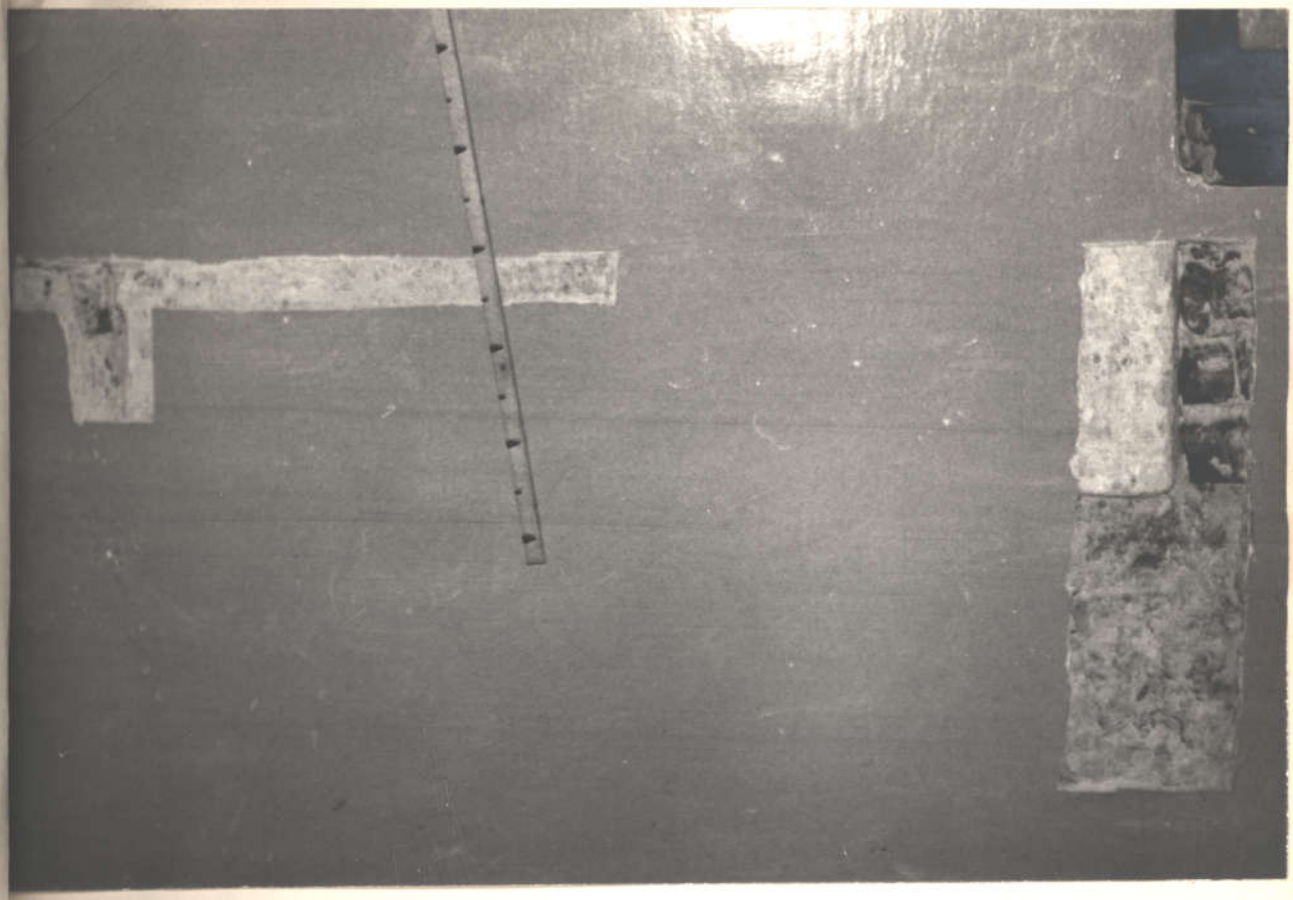
2. Мета дослідження. Виявлення кінця галереї порівнянням кладок стін відкритих зондажами № 5 і № 6.

3. Результати досліджень. Стіна виложена з пальчатої цегли охристого кольору, розміром 28 х 6,5 х 14 см. на вапняно - пісчаному розчині. Система кладки ідентична кладці відкритій зондажем № 5.

4. Висновок. Кладка північної стіни на дослідженій ділянці велась одночасно. Кінець первісної галереї слід шукати в іншому місці.

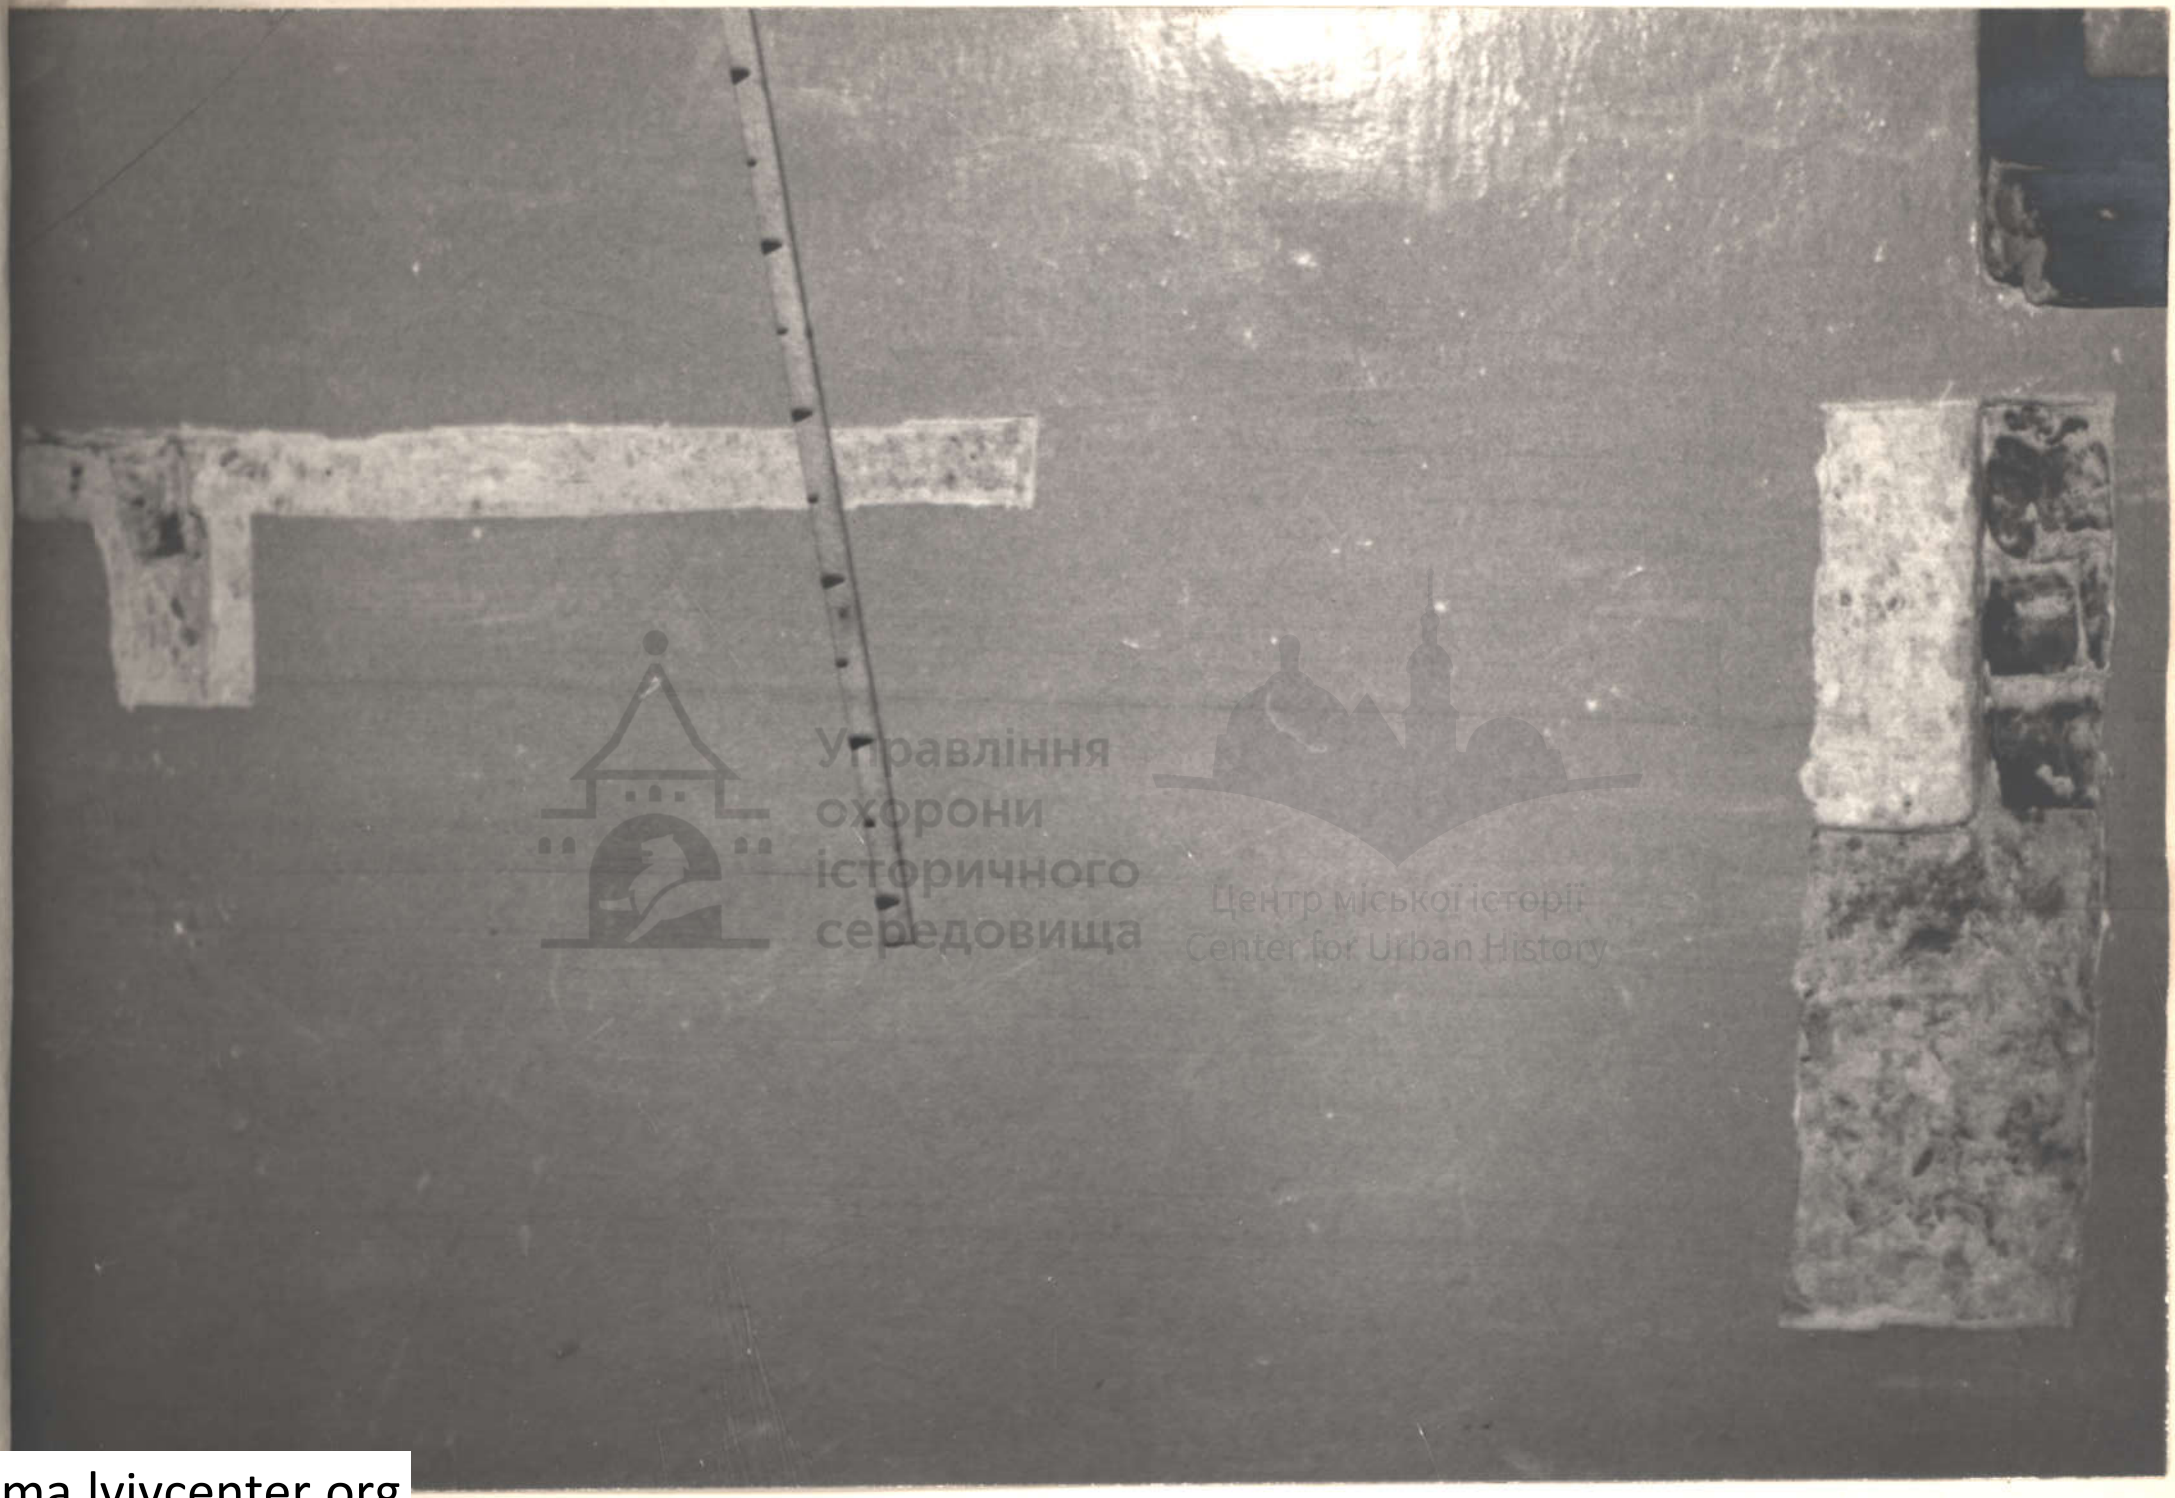
1. Місце закладення. Зондажі № 7 - 8 закладені на стіні галереї біля вікна.
2. Мета дослідження. Підтвердження припущення, що первісна галерея була відкрита. Знаходження кінця первісної галереї.
3. Результати досліджень. Зондажі виявили, що цоколь стовпів виложений з тесаних блоків. Вище іде кладка з пальчатої цегли. Підвіконники не мають перев"язки з кладкою стовпів. Кладка підвіконників є нерегулярна з цегли повторного примінення і природнього каменю неправильної форми. Кладка стіни, що прилягає зліва не є перев"язаною з кладкою стовпа.
Висновок. Слід вважати, що первісна галерея мала відкритий вигляд. Стовп останнього вікна галереї є кінцем первісної галереї.

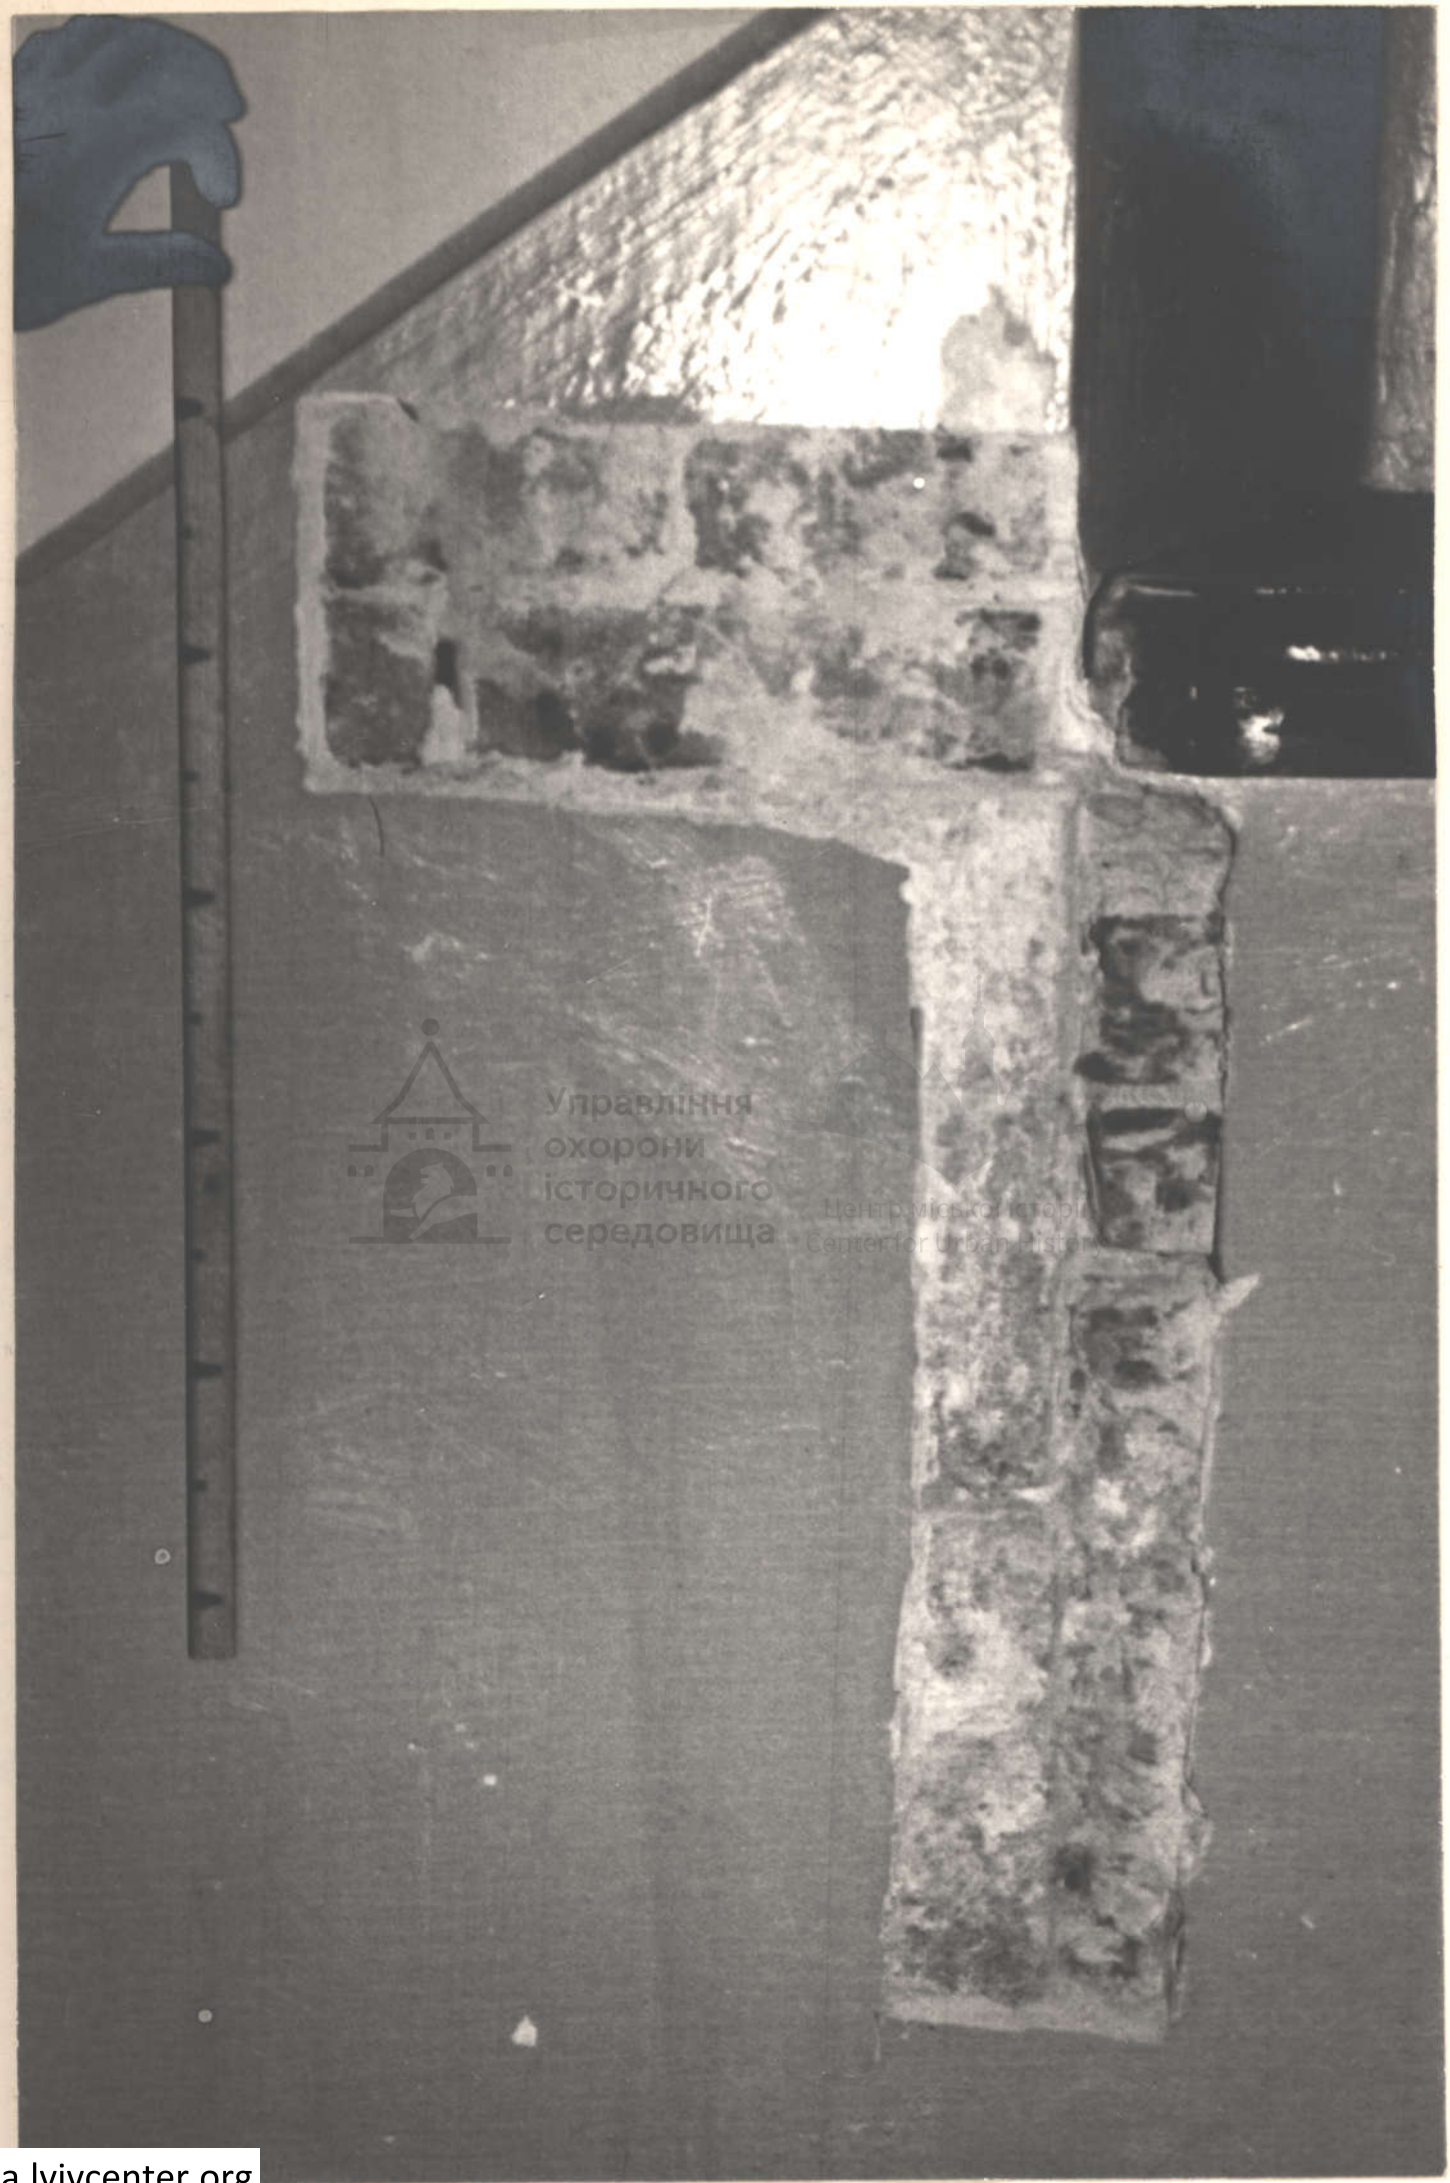
1. Місце закладення. Зондаж № 9 закладений на міжвіконному стовпі галереї.
2. Мета дослідження. Підтвердження результатів зондажу № 8.
3. Результати дослідження. Цоколь стовпа викладений з тесаних блоків каменю - вапняку.
   Верхня частина стовпа виложена з пальчатої цегли на вапняно - пісчаному розчині світлого кольору. Кладка підвіконника немає перев"язки з кладкою стовпа.
4. Висновок. Первісна галерея була відкрита.

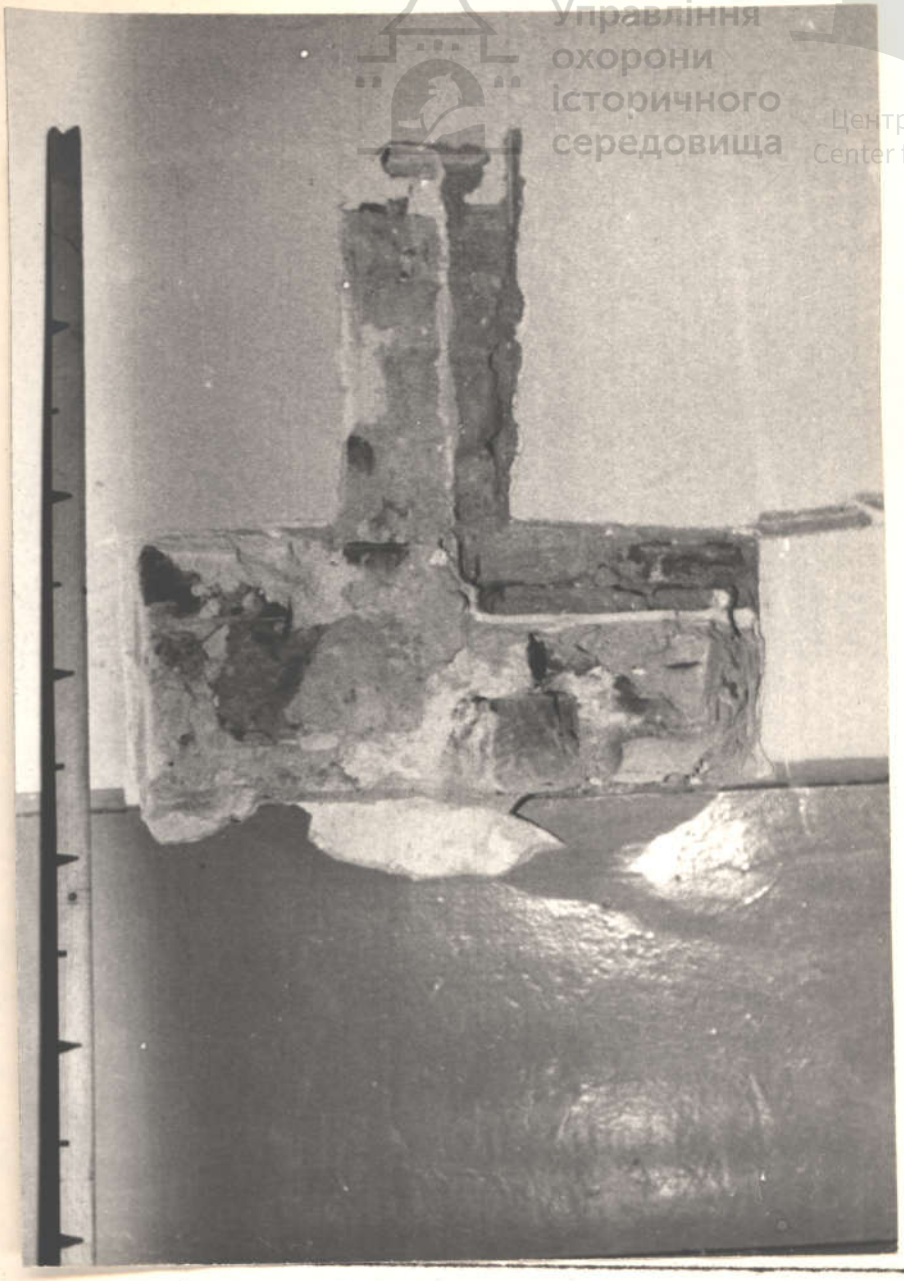
З о н д а ж № IO

1. Місце заложення. Дивись зондаж № IO / права частина /.
2. Мета дослідження. Визначення ширини виявленого профізу в плані.
3. Результат дослідження. Виявлений проріз є шириною 96 см.

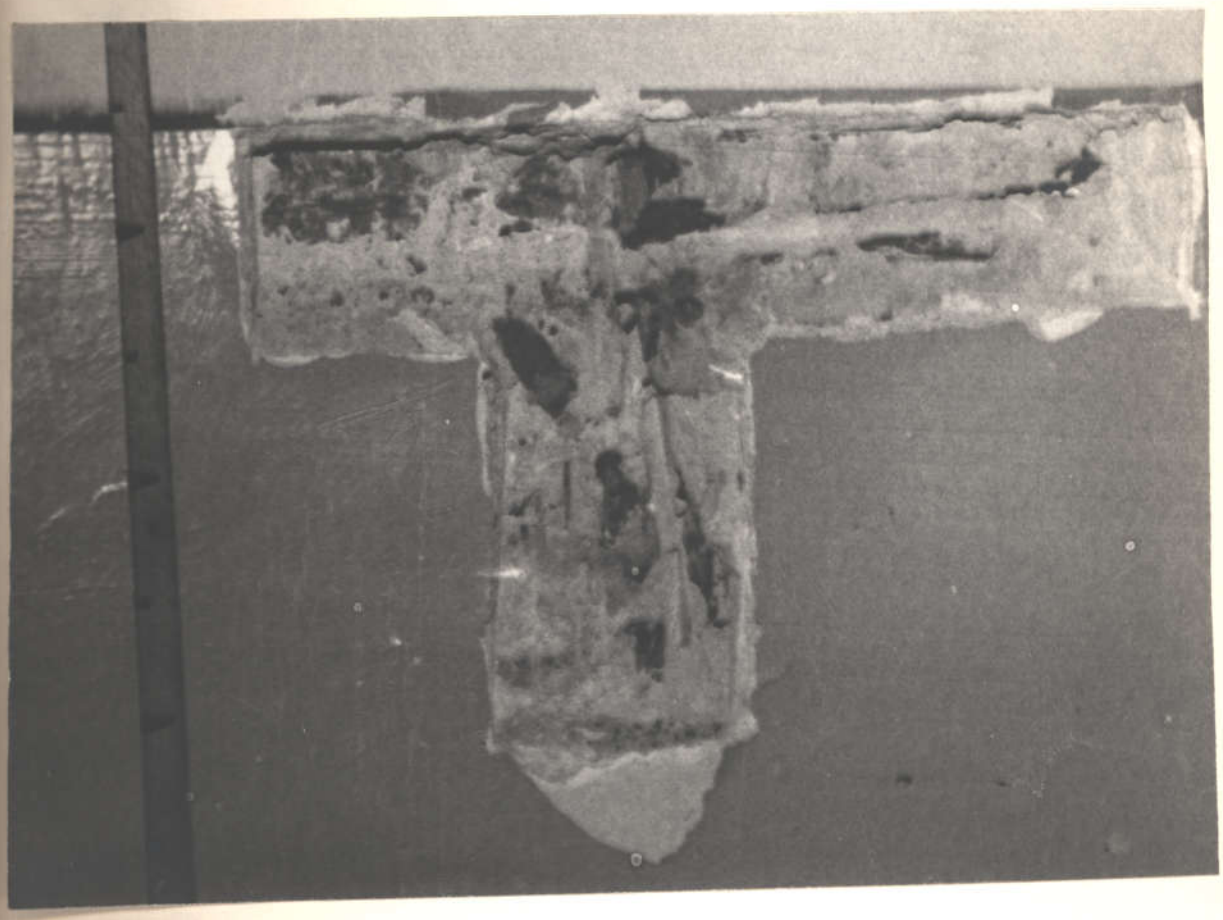
Зондаж № I2

3. Результати досліджень. Кладка стіни нерегулярна з пальчастої цегли повторного примінення.

4. Висновок. Приміщення прибудоване до захристії є пізнішим.

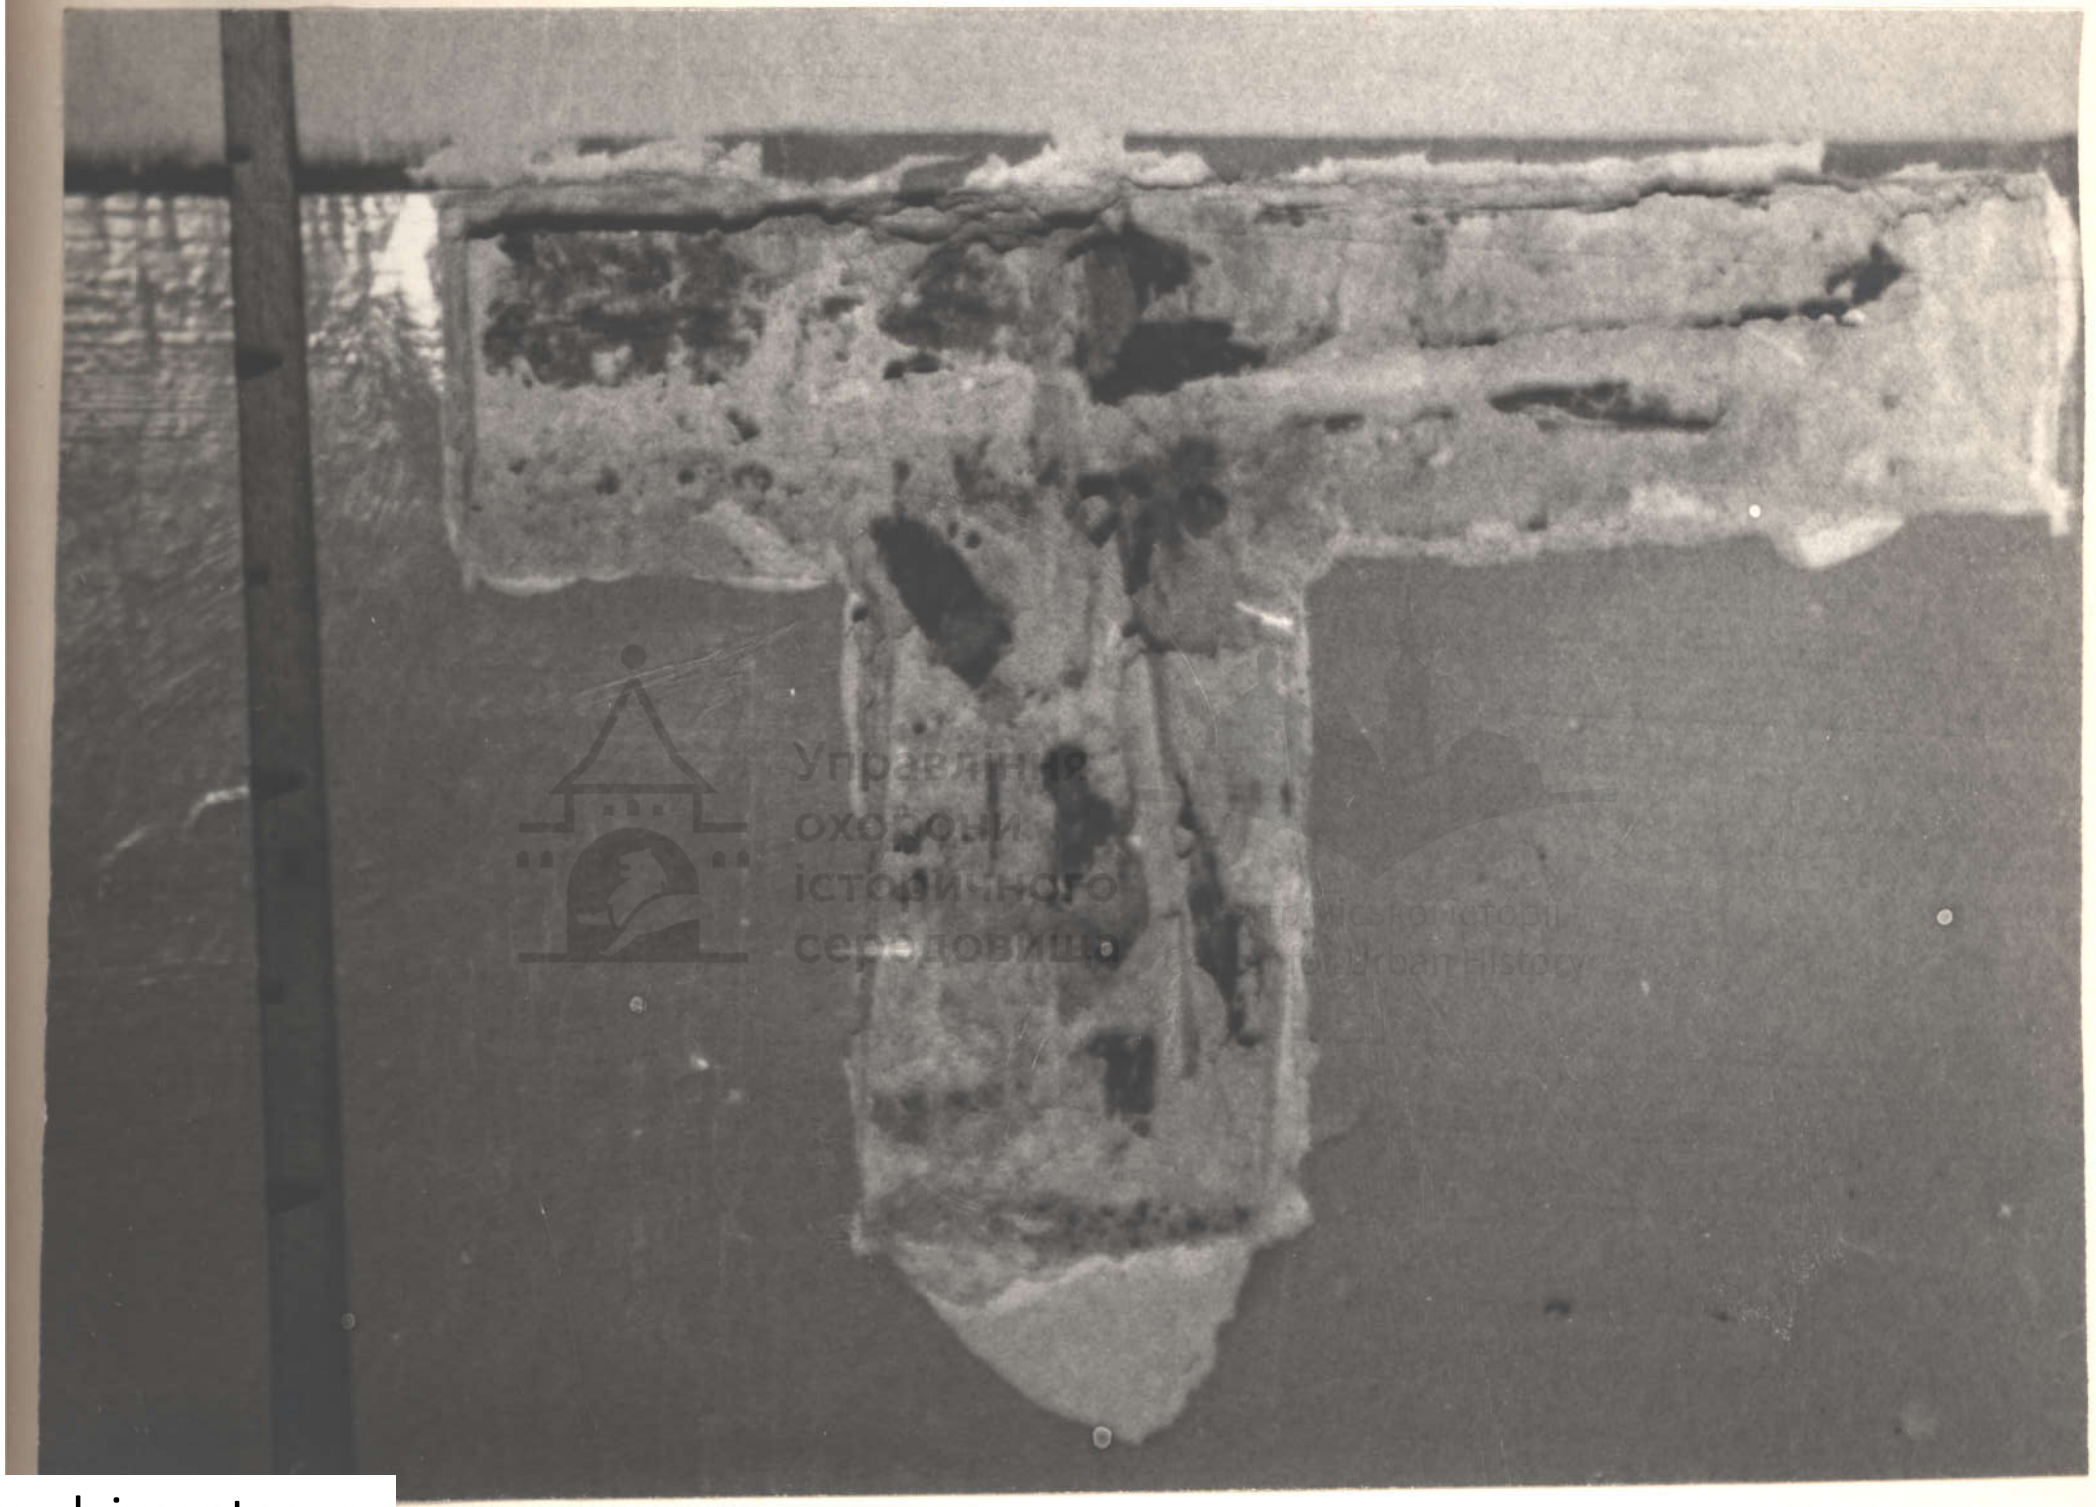
1. Місце закладення. Зондаж № 13 закладений на стіні галереї, що прилягає до костьола.
2. Мета дослідження. Виявлення границі між прибудованим приміщенням і захристією.
3. Результати досліджень. Виявлений в результаті проведення зондажу вертикальний шов проходить по грані стовпа склепіння.
4. Висновок. Виявлений вертикальний шов є границею між захристією та прибудованим до неї приміщенням.

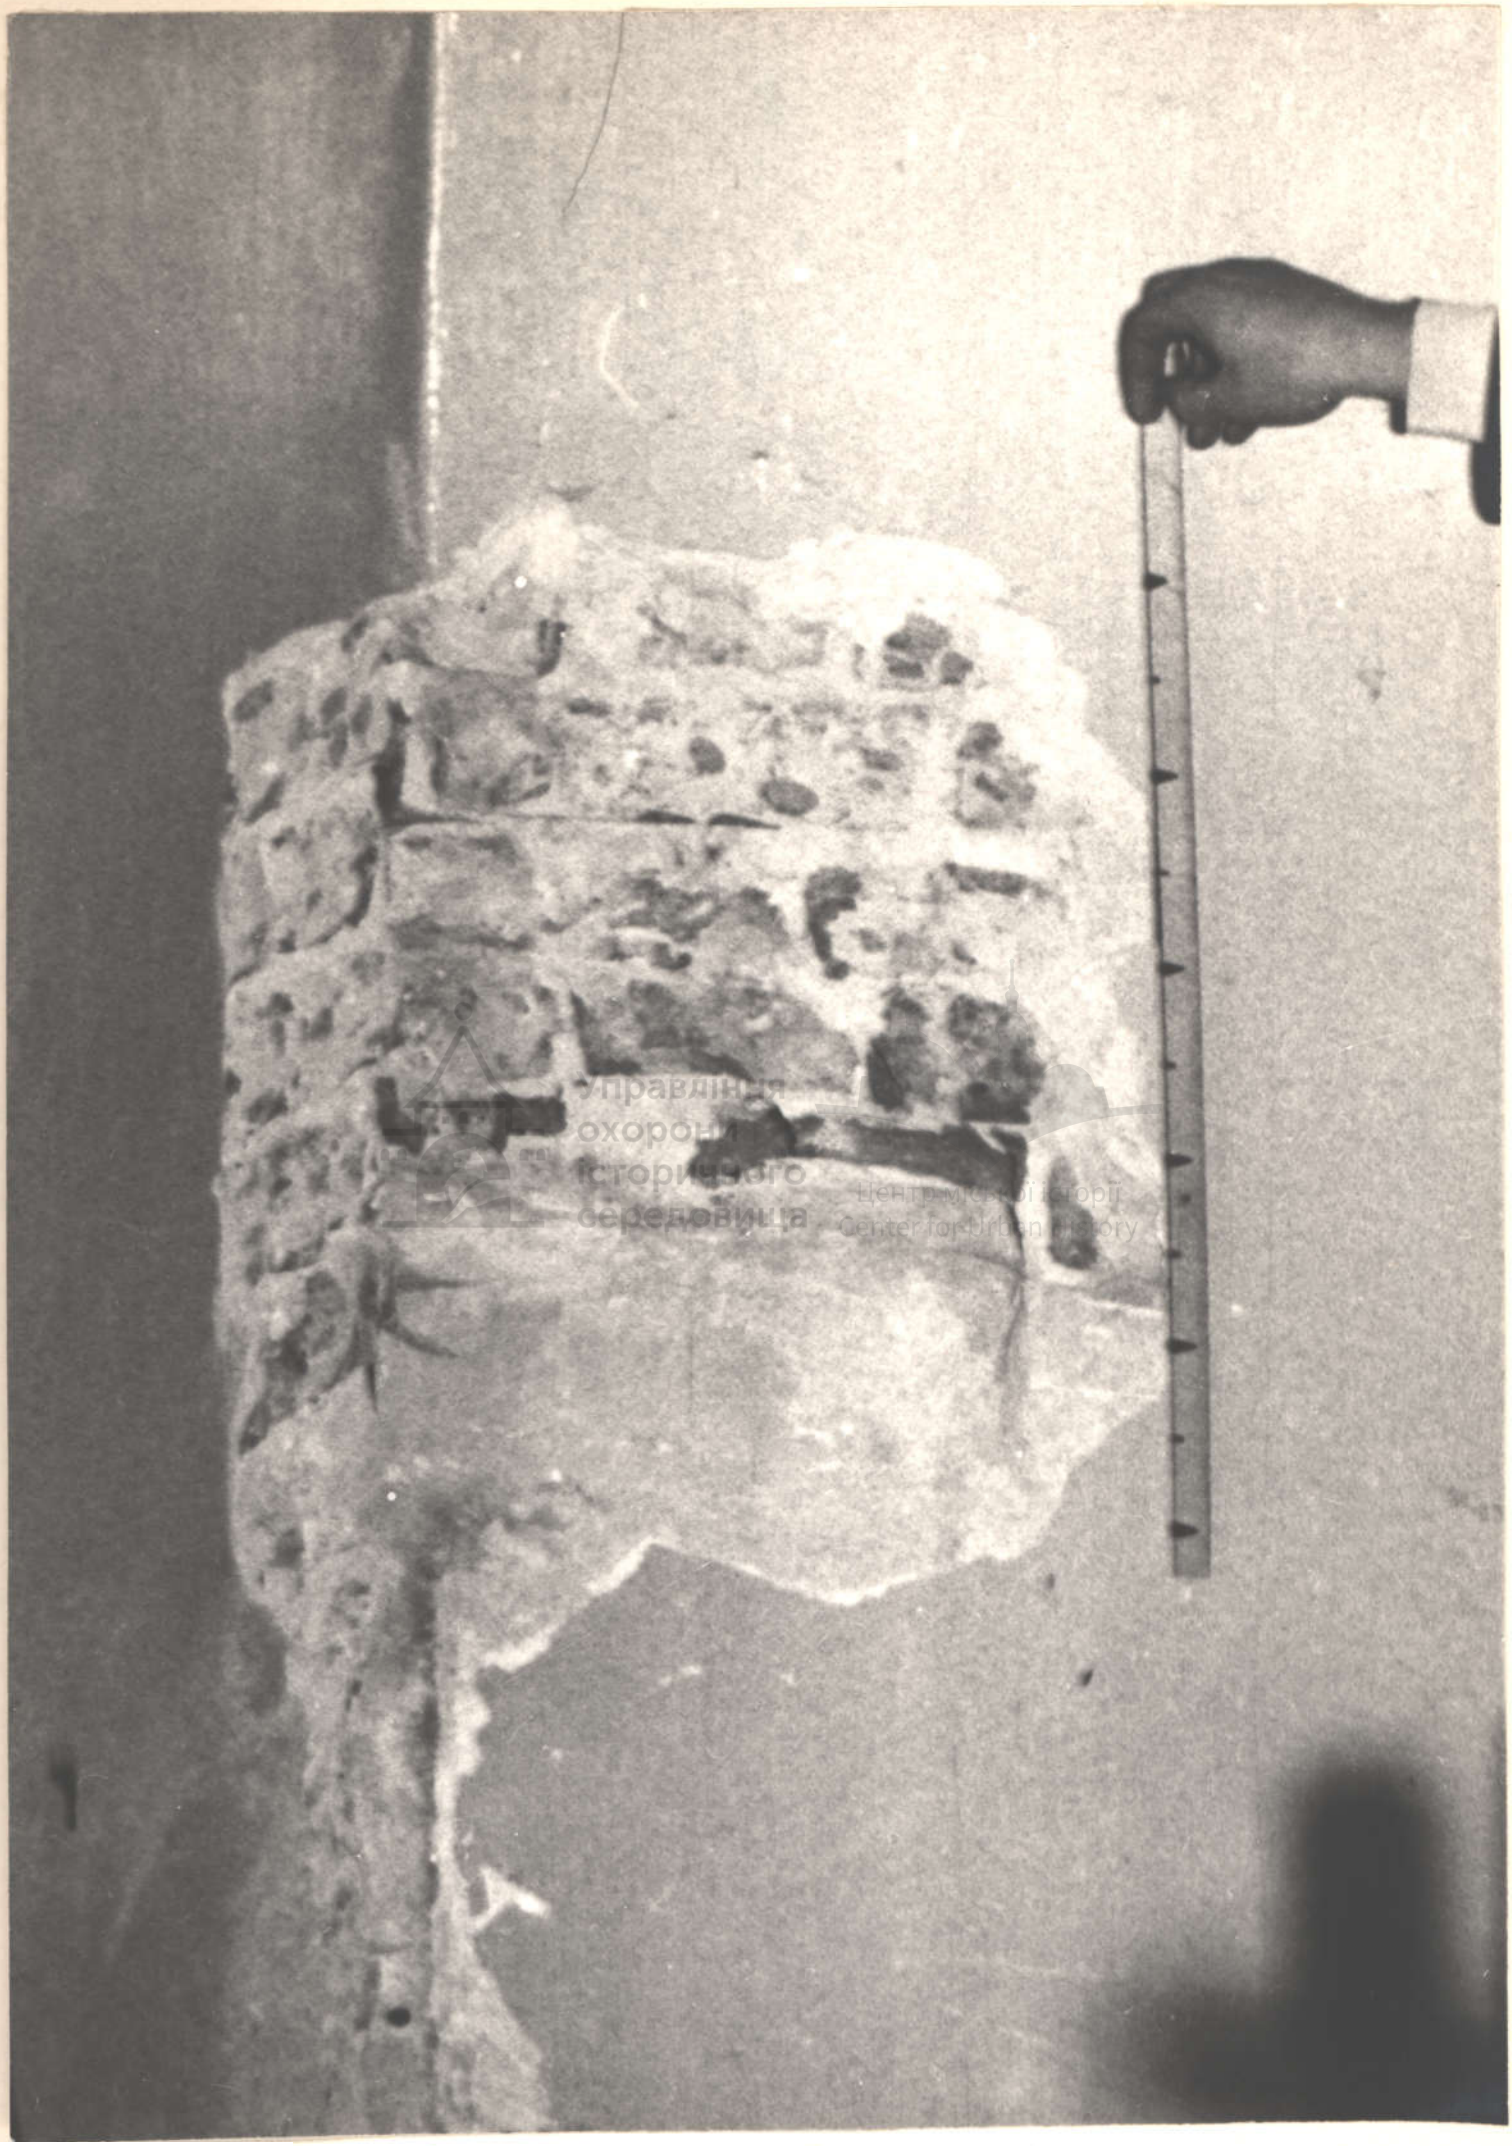
Після проведених добудов не лишилось слідів первісного фасаду. Існуюча поперечна стіна між третім і четвертим пряслом є пізніша і її появу можна пояснювати тільки влаштуванням нових хорів / зонд. № I8 /.

. Місце заложення. Зондаж № 18 заложений між південною стіною костьола і поперечною стіною, що проходить між третім і четвертим пряслом.

. Мета дослідження. Виявлення черговості розбудови костьола.
