Пам"ятка архітектури XVI ст.
костьол бенедектинок в м. Львові.
ЕСКІЗНИЙ ПРОЕКТ РЕСТАВРАЦІЇ
та ПРИСТОСУВАННЯ ПІД АКТОВИЙ ЗАЛ. Львів 1975 р.

Костьол бенедиктинок в м.Львові
Пам"ятка архітектури XVI ст.
Охоронний № 369

ЕСКІЗНИЙ ПРОЕКТ РЕСТАВРАЦІЇ ТА ПРИСТОСУВАННЯ ПІД АКТОВИЙ ЗАЛ

Львів - 1975 р.

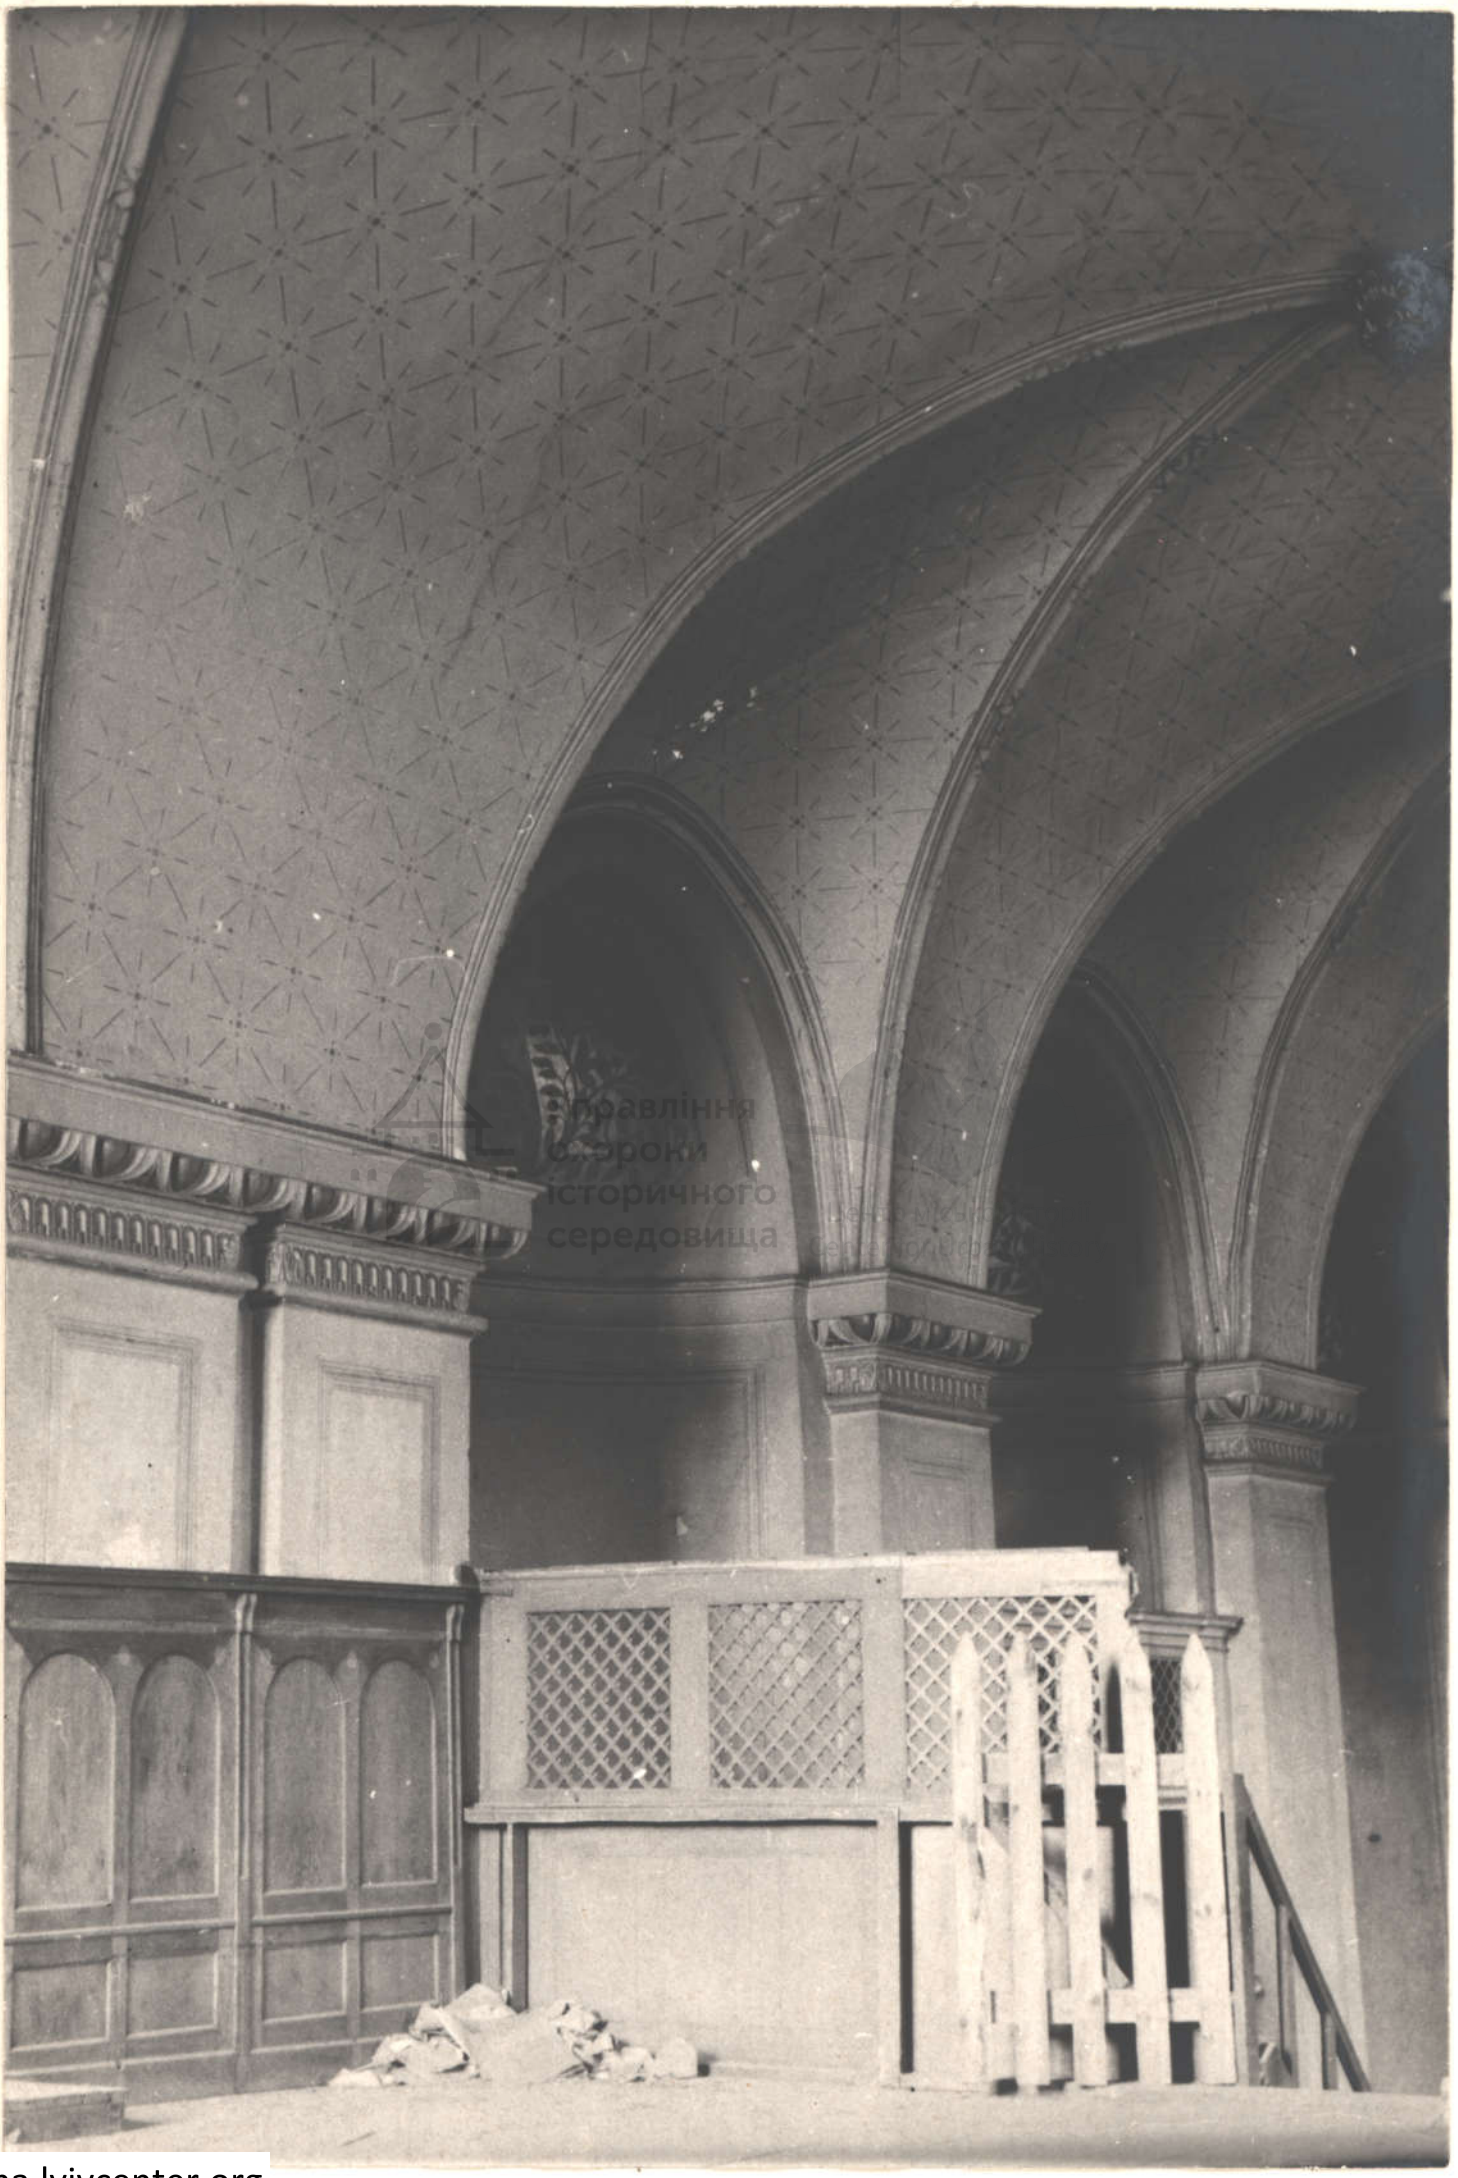
Фото № 6.

Фото 6. Вид бічної стіни костьолу.

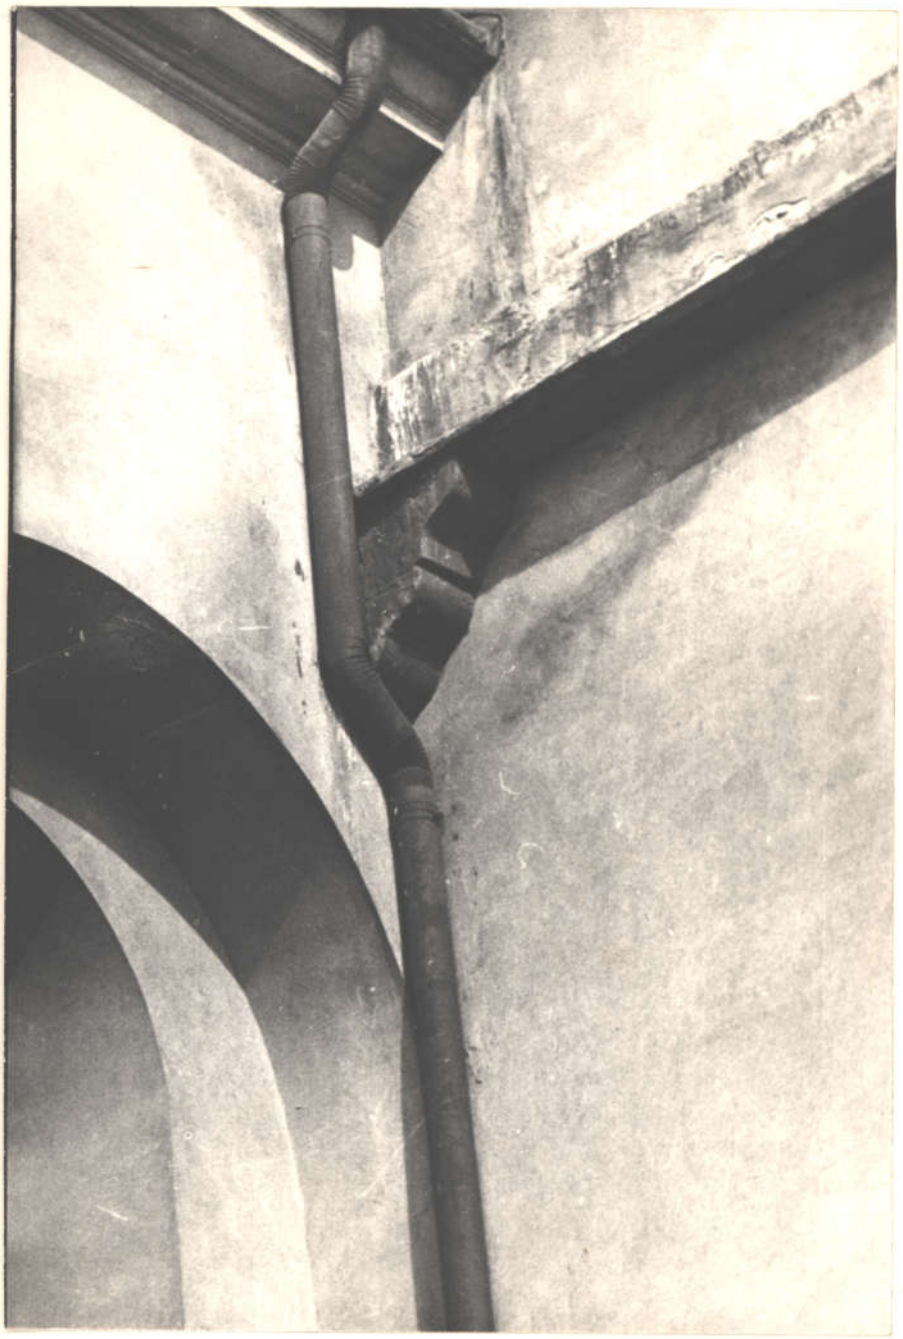
Фото № 7.

Фото 7. Вид кронштейну на південній стіні костьолу під карнизом першого ярусу вежі.

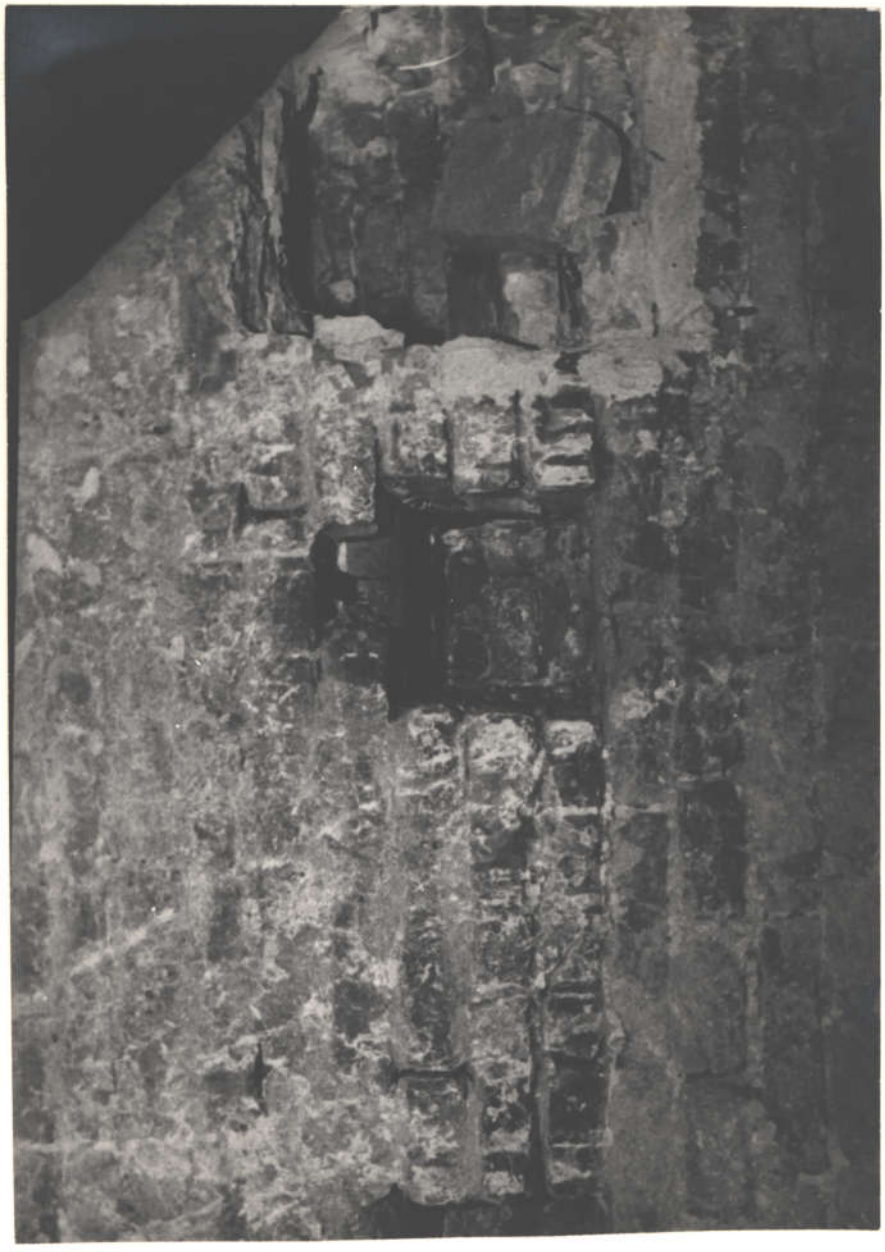
Фото № 9.

Фото 9. Сліди перекриття у вежі на стіні костьола.

З природнього каменю / грубо обробленого / невеликих розмірів. В стрій кладці / див. фото 9 / зостались ніші направлені під кутом до кладки. Можна допустити, що це сліди від введених в кладку підкосів, які згоріли під час одної з перших пожеж, яких зазнав костел. З північної сторони апсиди залишились сліди пізнього пофарбування, які проглядаються і на внутрішній стороні фронтону в рівні горища. Очевидно, що це залишки пофарбувань монастирського коридору третього поверху, який пізніше був перебудований і понижений.

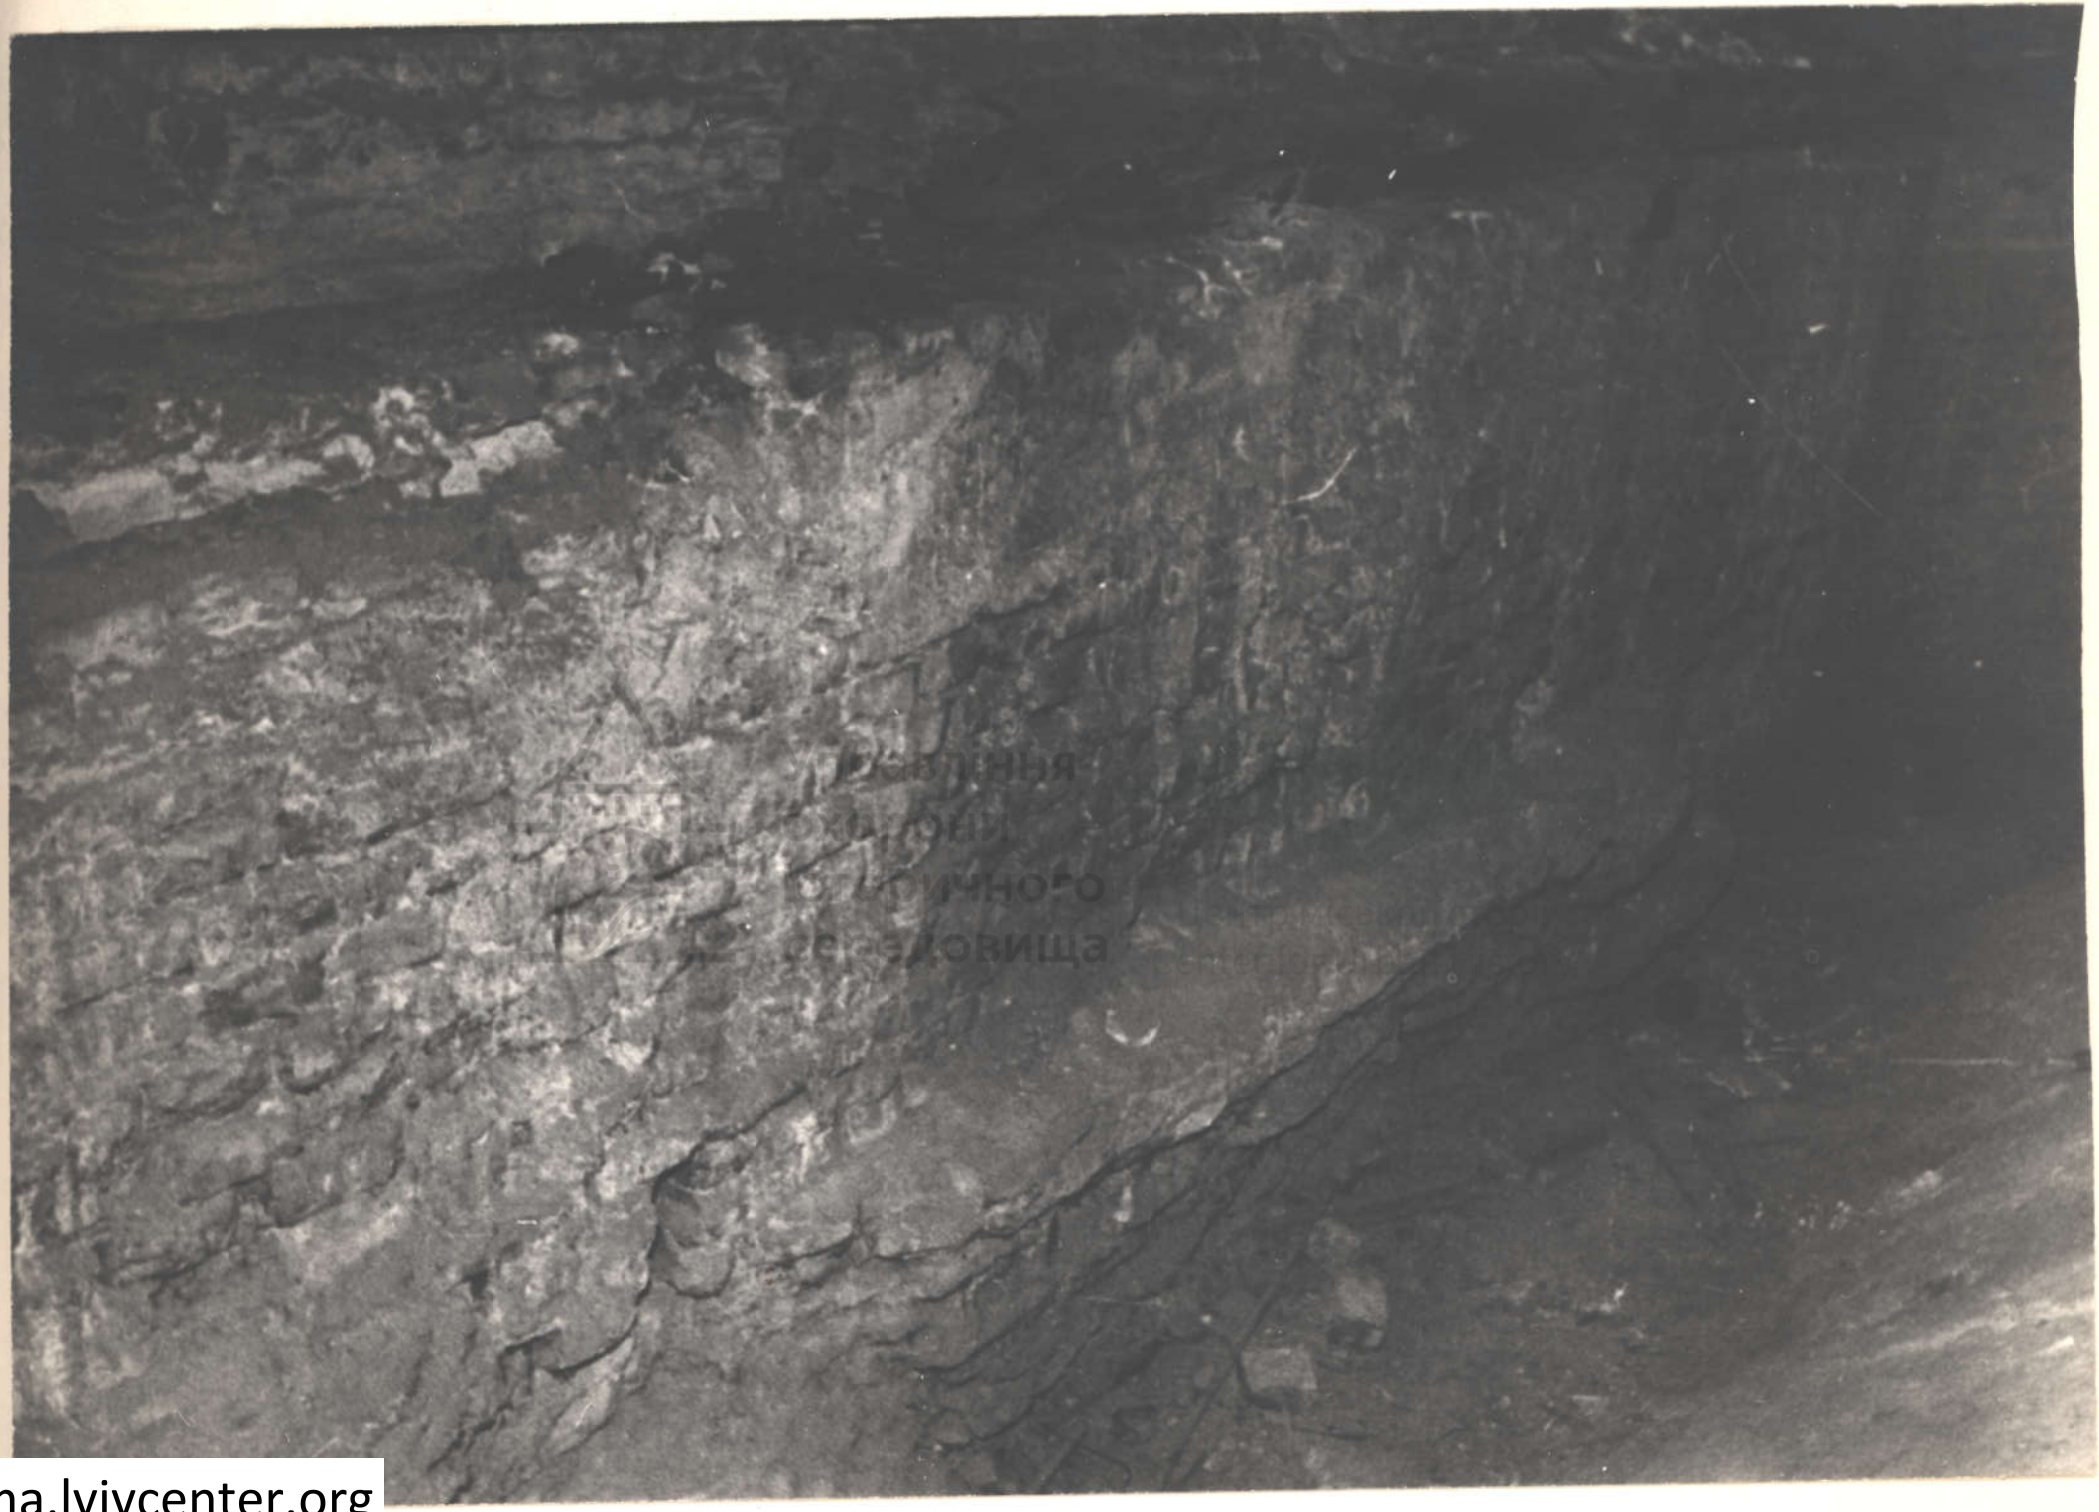
Фото № I2.

Фото I2. Горище. Стіна апсидної частини костьолу з гніздами для підкосів, які згоріли.

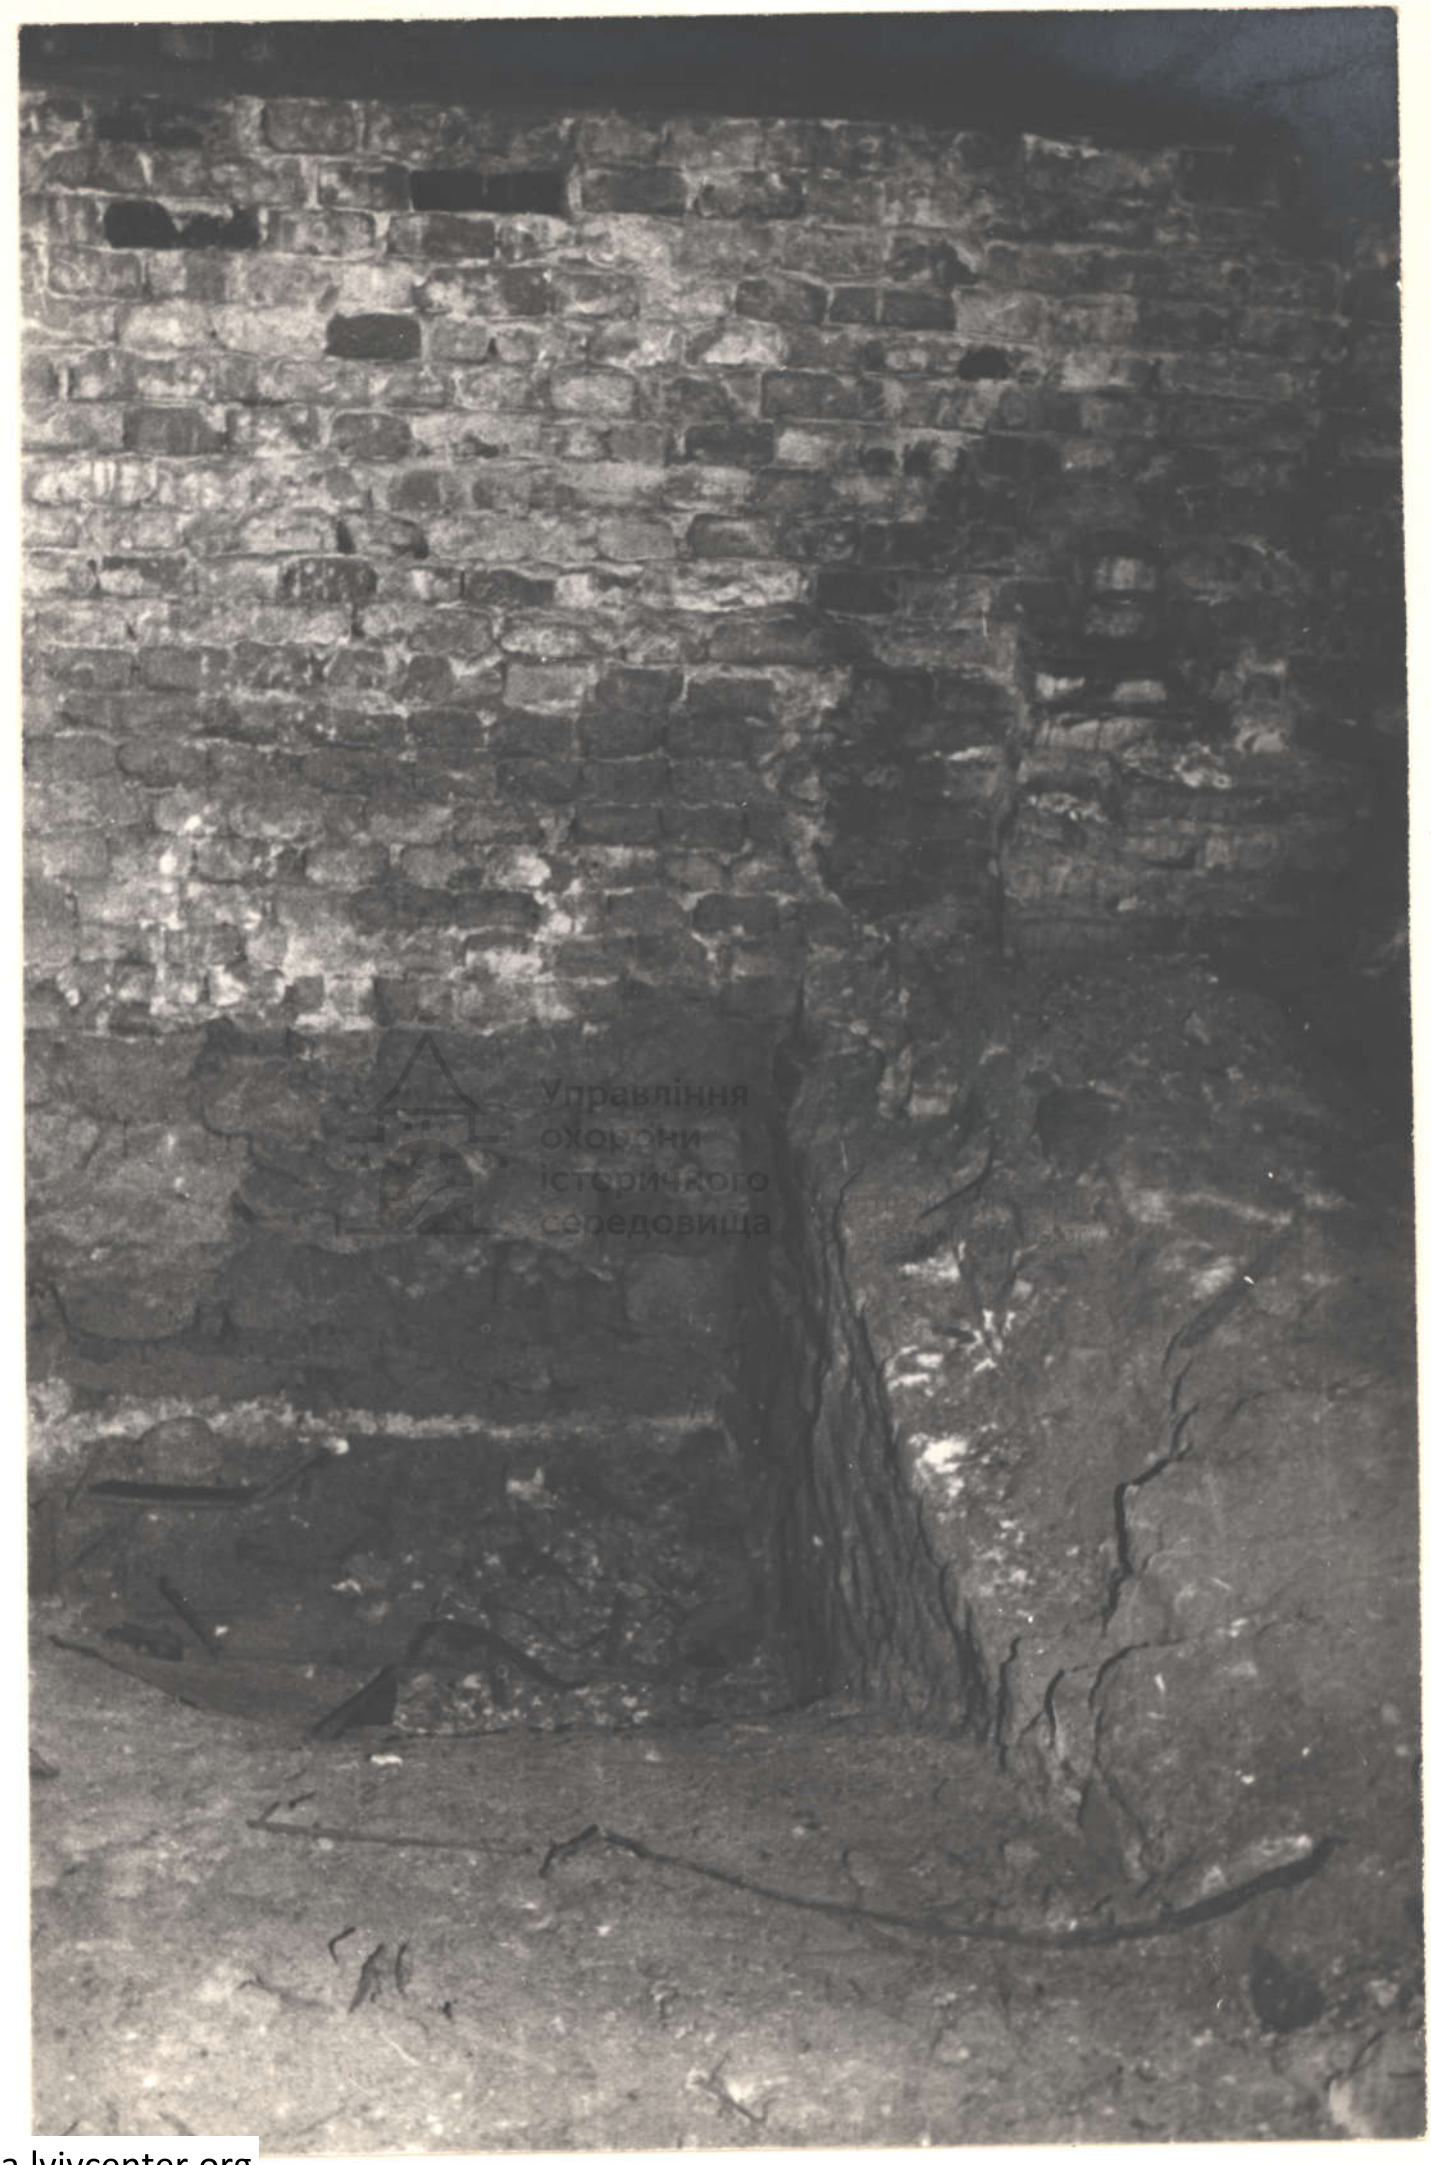
Фото № 13.

Фото I3. Горище. Вихід кладки арки на горищі.

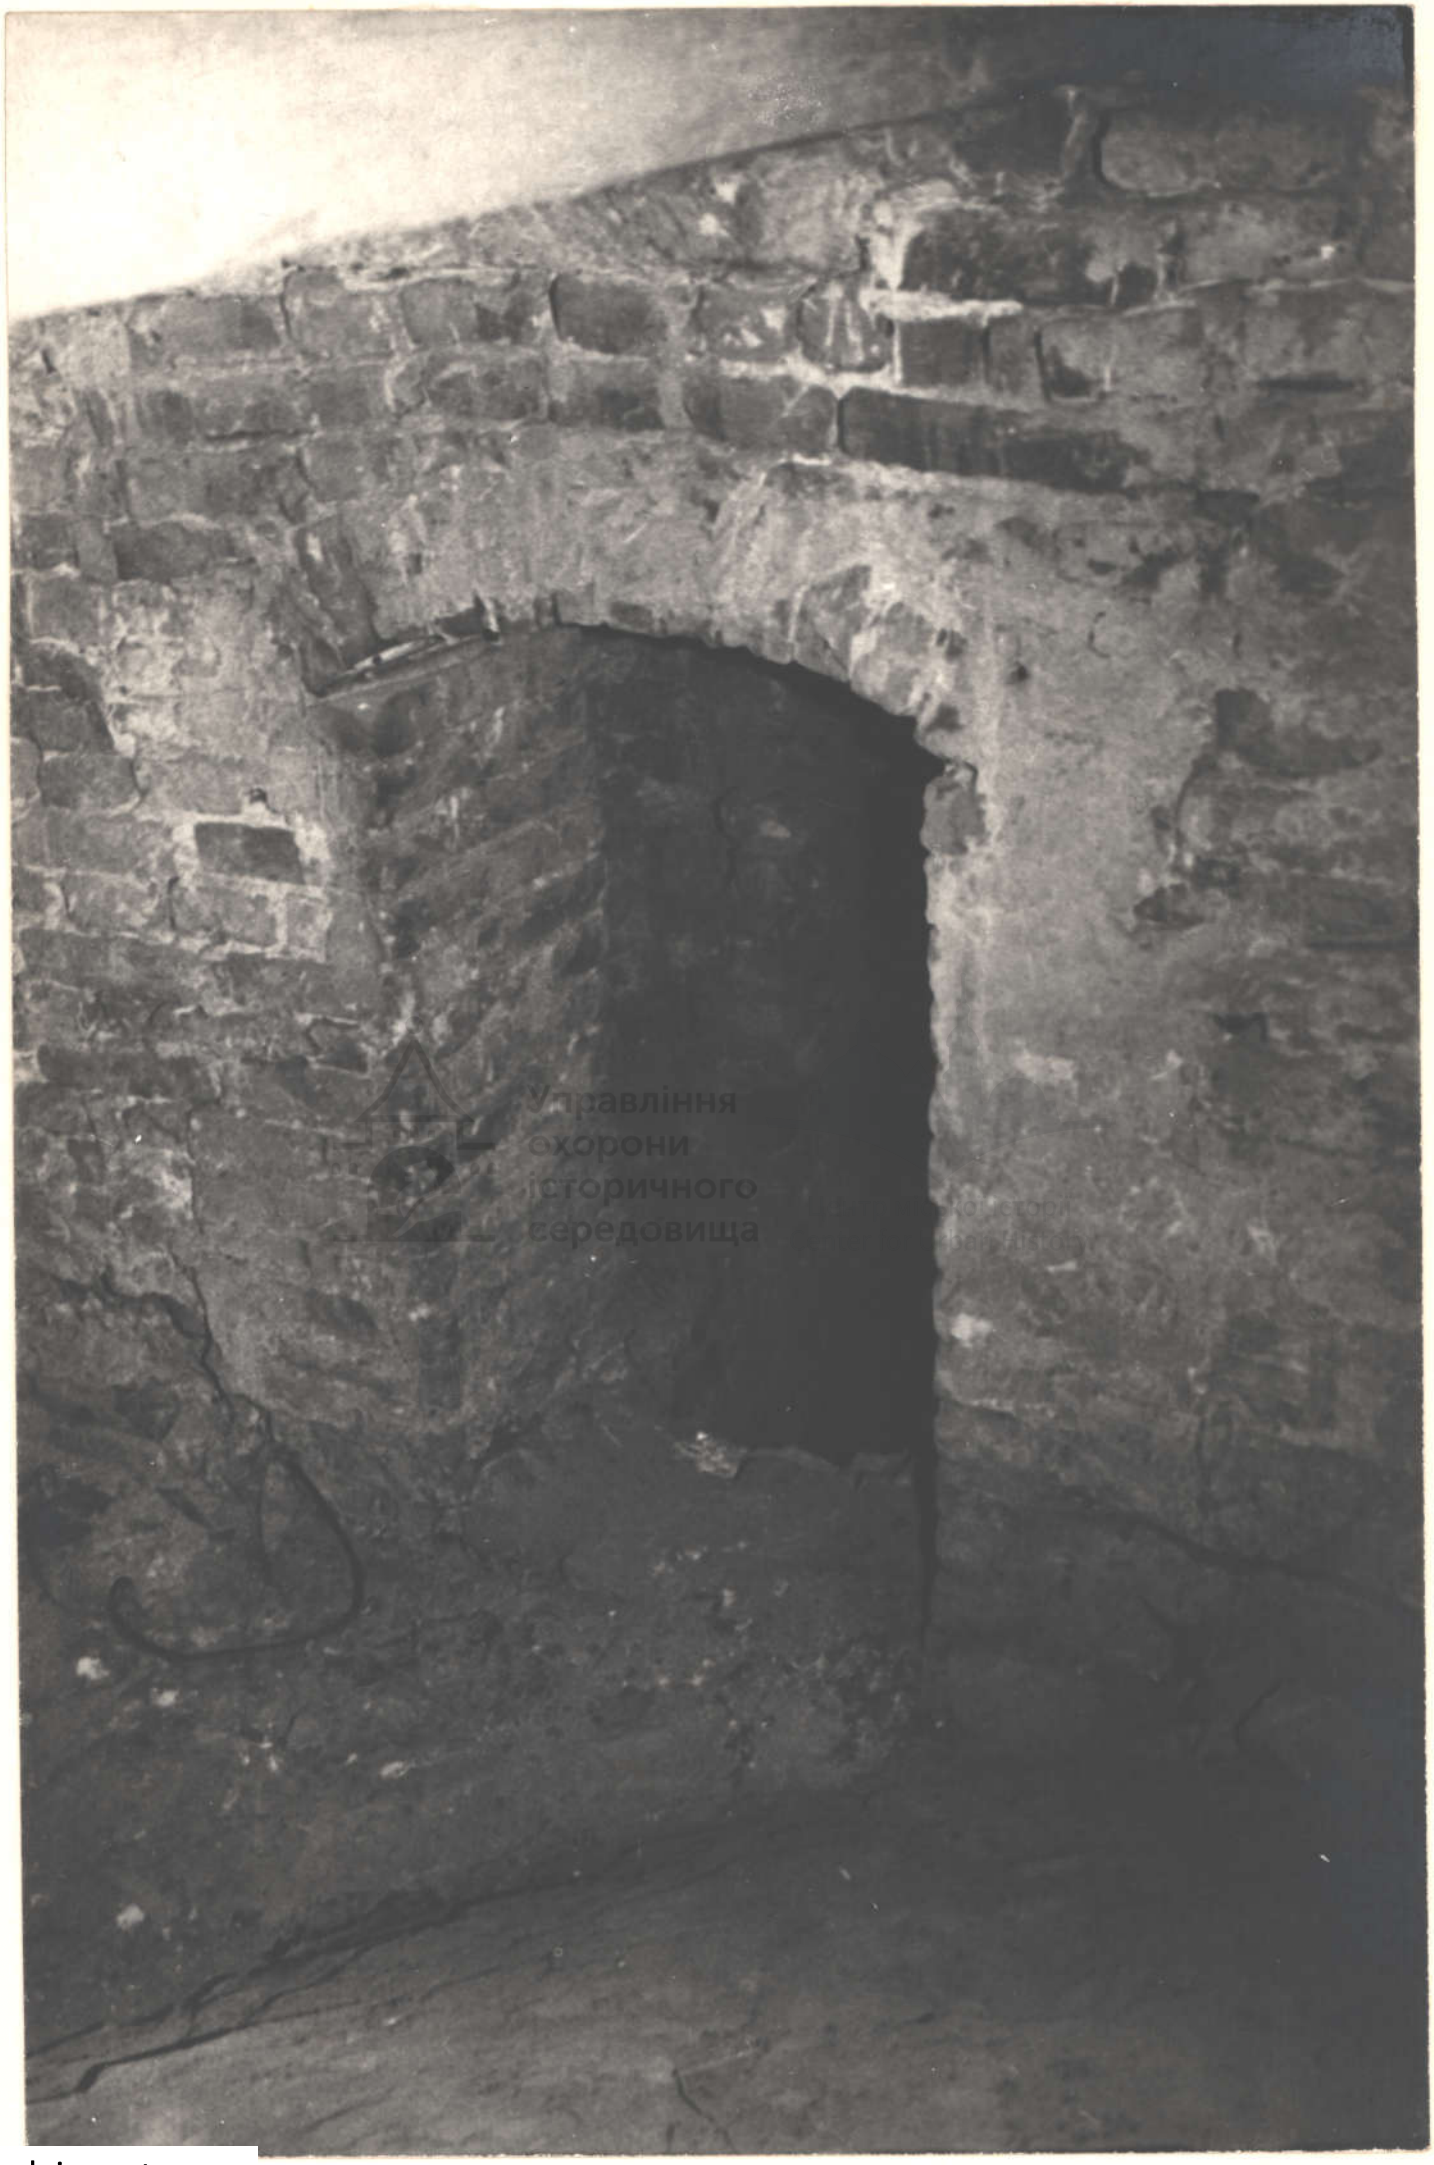
Фото № 16.

Фото I6. Горище. Вид переходу на галерею.
