Пам'ятка архітектури ХУПост.
Королівський арсенал охр.№335

Натурні дослідження території
Архітектурні дослідження

том III книга I.

Том III Книга I
Шифр 95-91

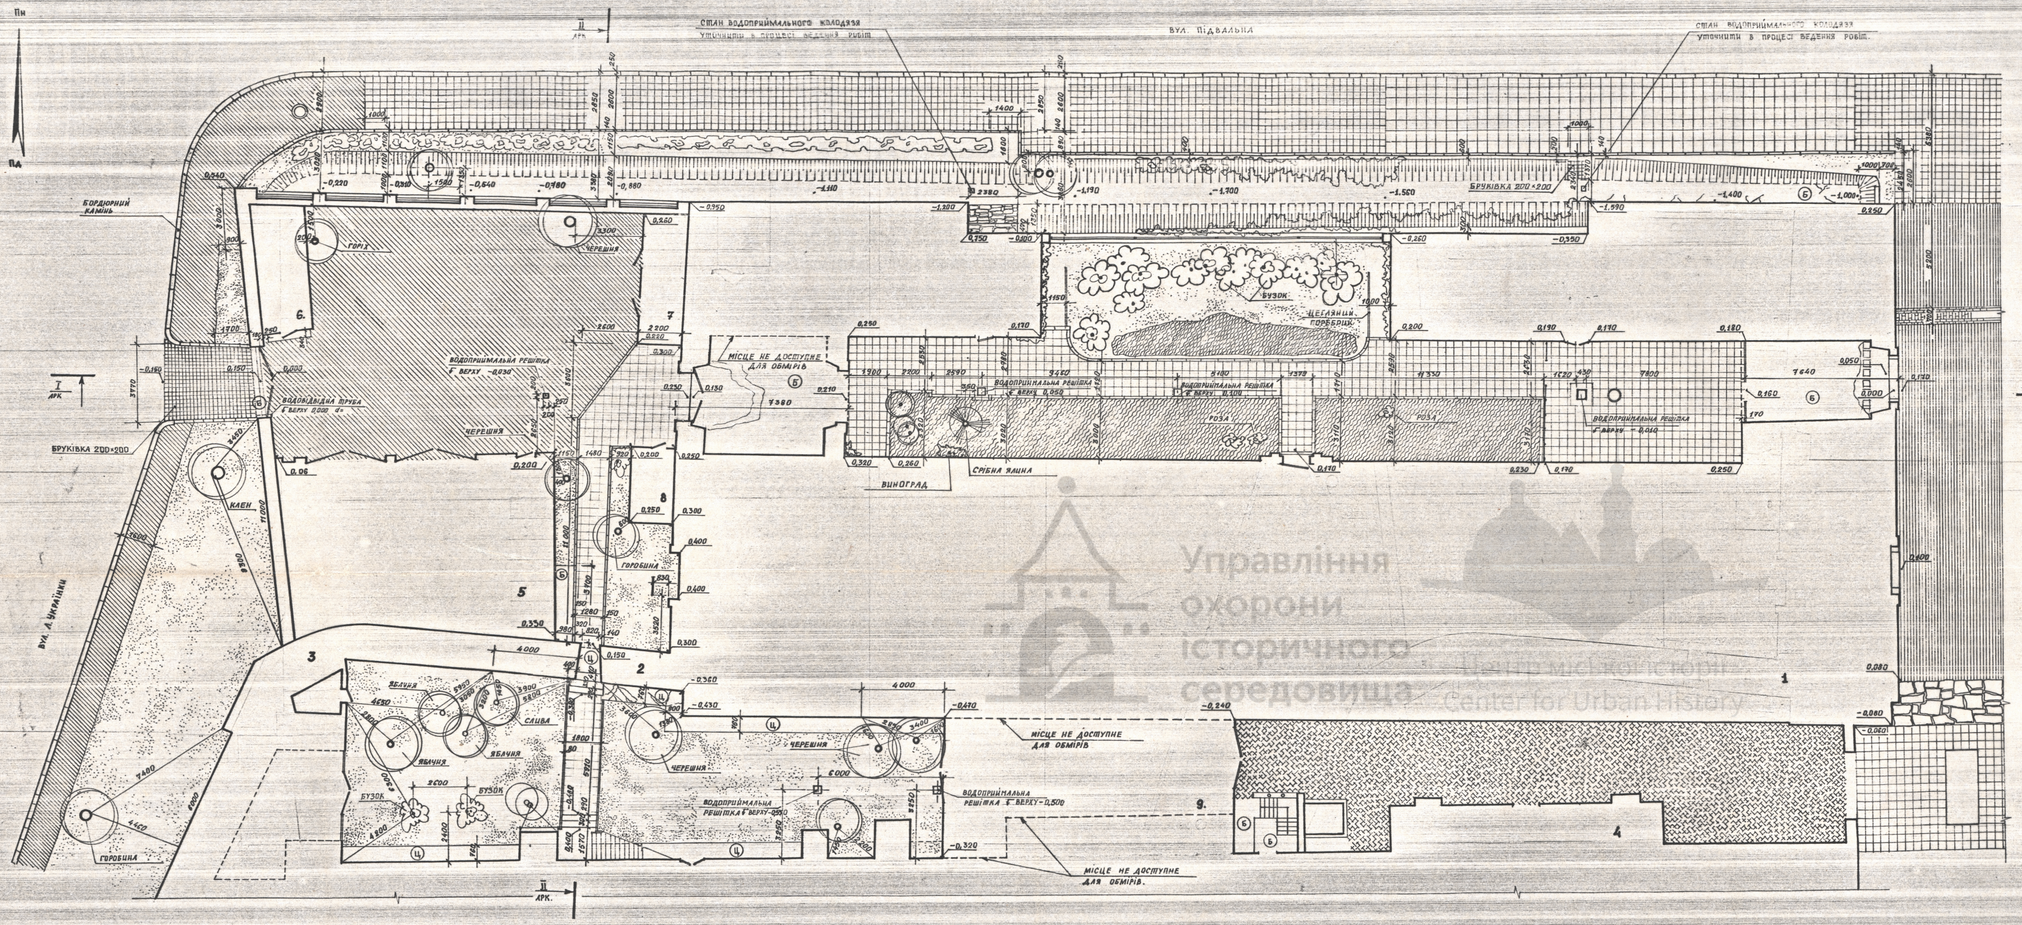
Площадки і прохід внутрішнього дворику замощені тротуарним з/б плитами розміром 40х40см, які мають тріщини, виботни, сколи до 10%.

Покриття із тротуарних з/б плит розміром 40х40см в зовнішньому дворі має тріщини, потертості, сколи до 90%. Асфальтобетонне покриття в цьому дворі має тріщини сколи і втрачене до 30%.

В північній частині західного двору покриття із з/б плитки розміром 40х40см, має пошкодження до 70%. Покриття в південній частині виконане з плит лещадного каменю детально не простежується, внаслідок великого захарашення двору.

Відвід дошових вод з території відбувається через водоприймальні решітки в дошову каналізацію. У внутрішньому і зовнішньому дворах водоприймальні решітки частково пошкоджені і ммагають заміни. В північній частині західного двору водоприймальні колодязі замулені і потребують розчистки. В південній частині західного двору водоприймальні решітки візуально не простежуються внаслідок великого захарашення двору.

Значну частину території Королівського арсеналу займають зелені насадження, зустрічаються різноманітні породи дерев, кущів і квітів. Західна половина внутрішнього двору зайнята квітником з багатолітників і однолітків, на східній половині його ростуть старі кущі бузку нерегулярної рядової посадки і частково квітник. Газон втрачений на 70%.

Частина дерев /15%/ вимагає заміни з огляду на їх стан. Посадка дерев біля стін споруд проведена з порушенням норм озеленення і тому необхідна їх вирубка /5%/. Вздовж рову необхідна повна вирубка безсистемно посаджених кущів і винограду і самосівних понишених дерев. Газони необхідно підсіяти по всій території до 90%.

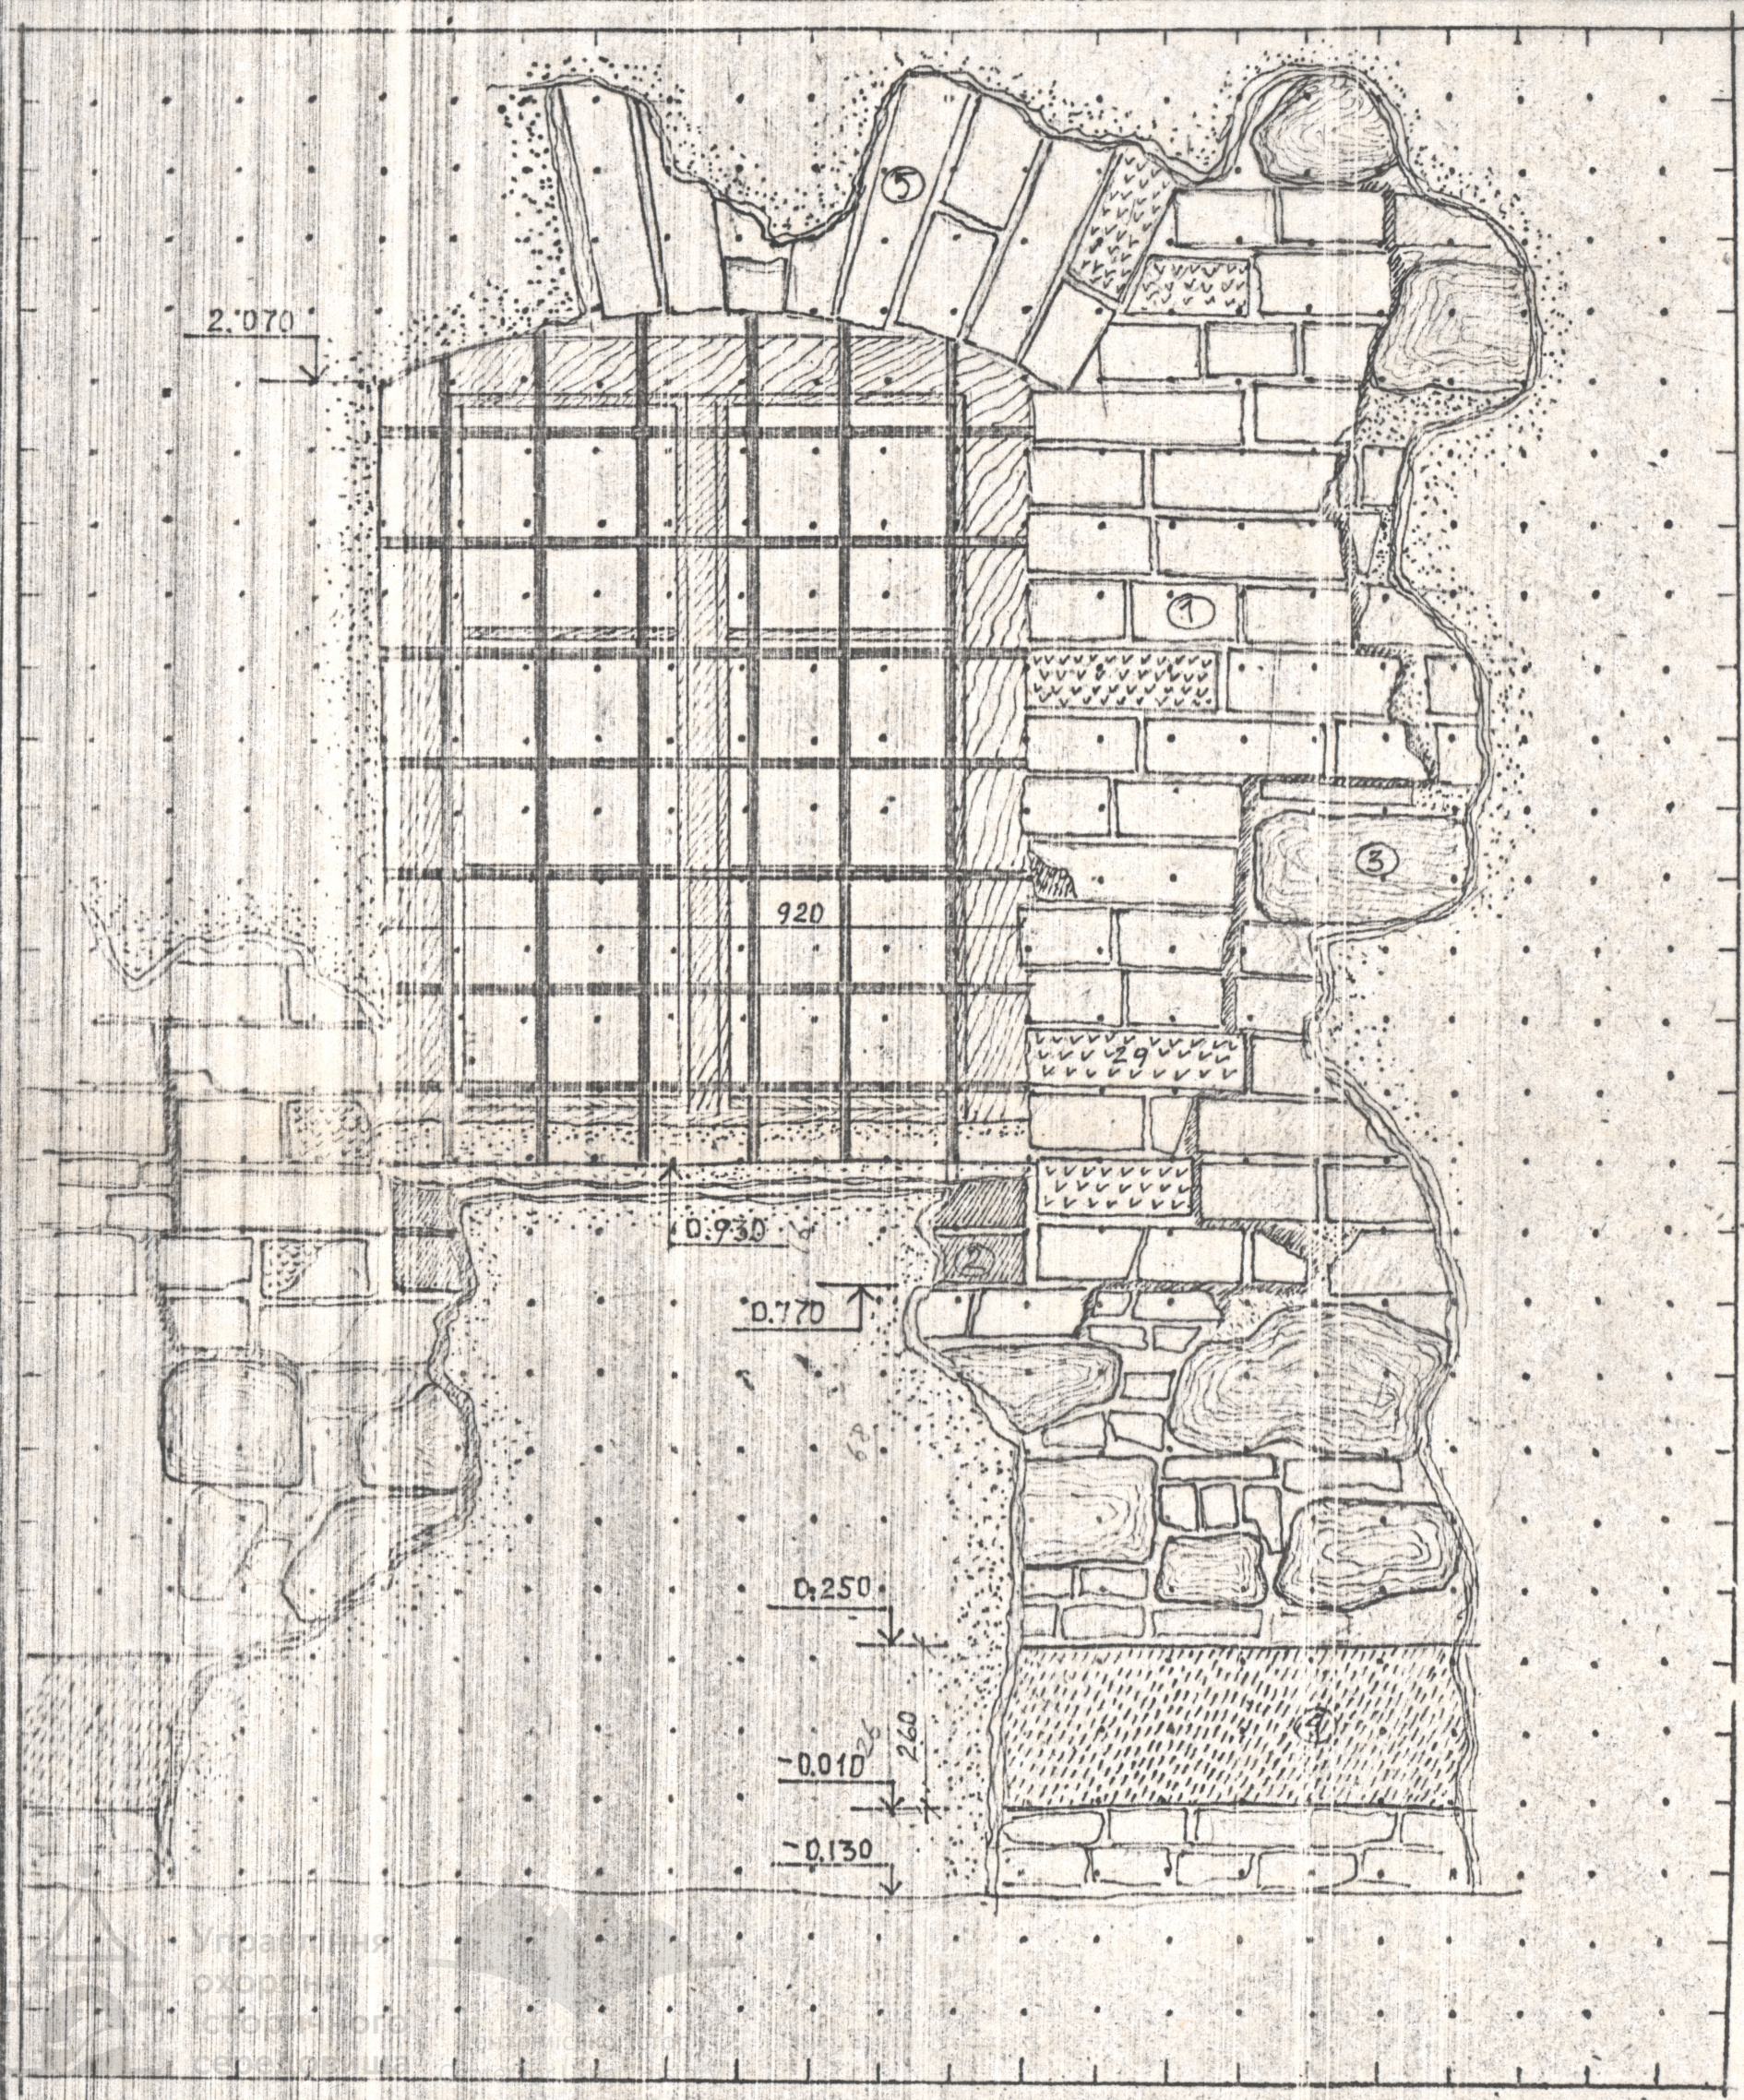
№ 1-1

ПІД ЧАС БУДІВНИЦТВА КОРОЛІВСЬКОГО АРСЕНАЛУ ВИСОКИЙ МУР БУВ ПІДСИЛЕНИЙ КЛАДКОЮ З КАМЕНЮ І ЦЕГЛИ

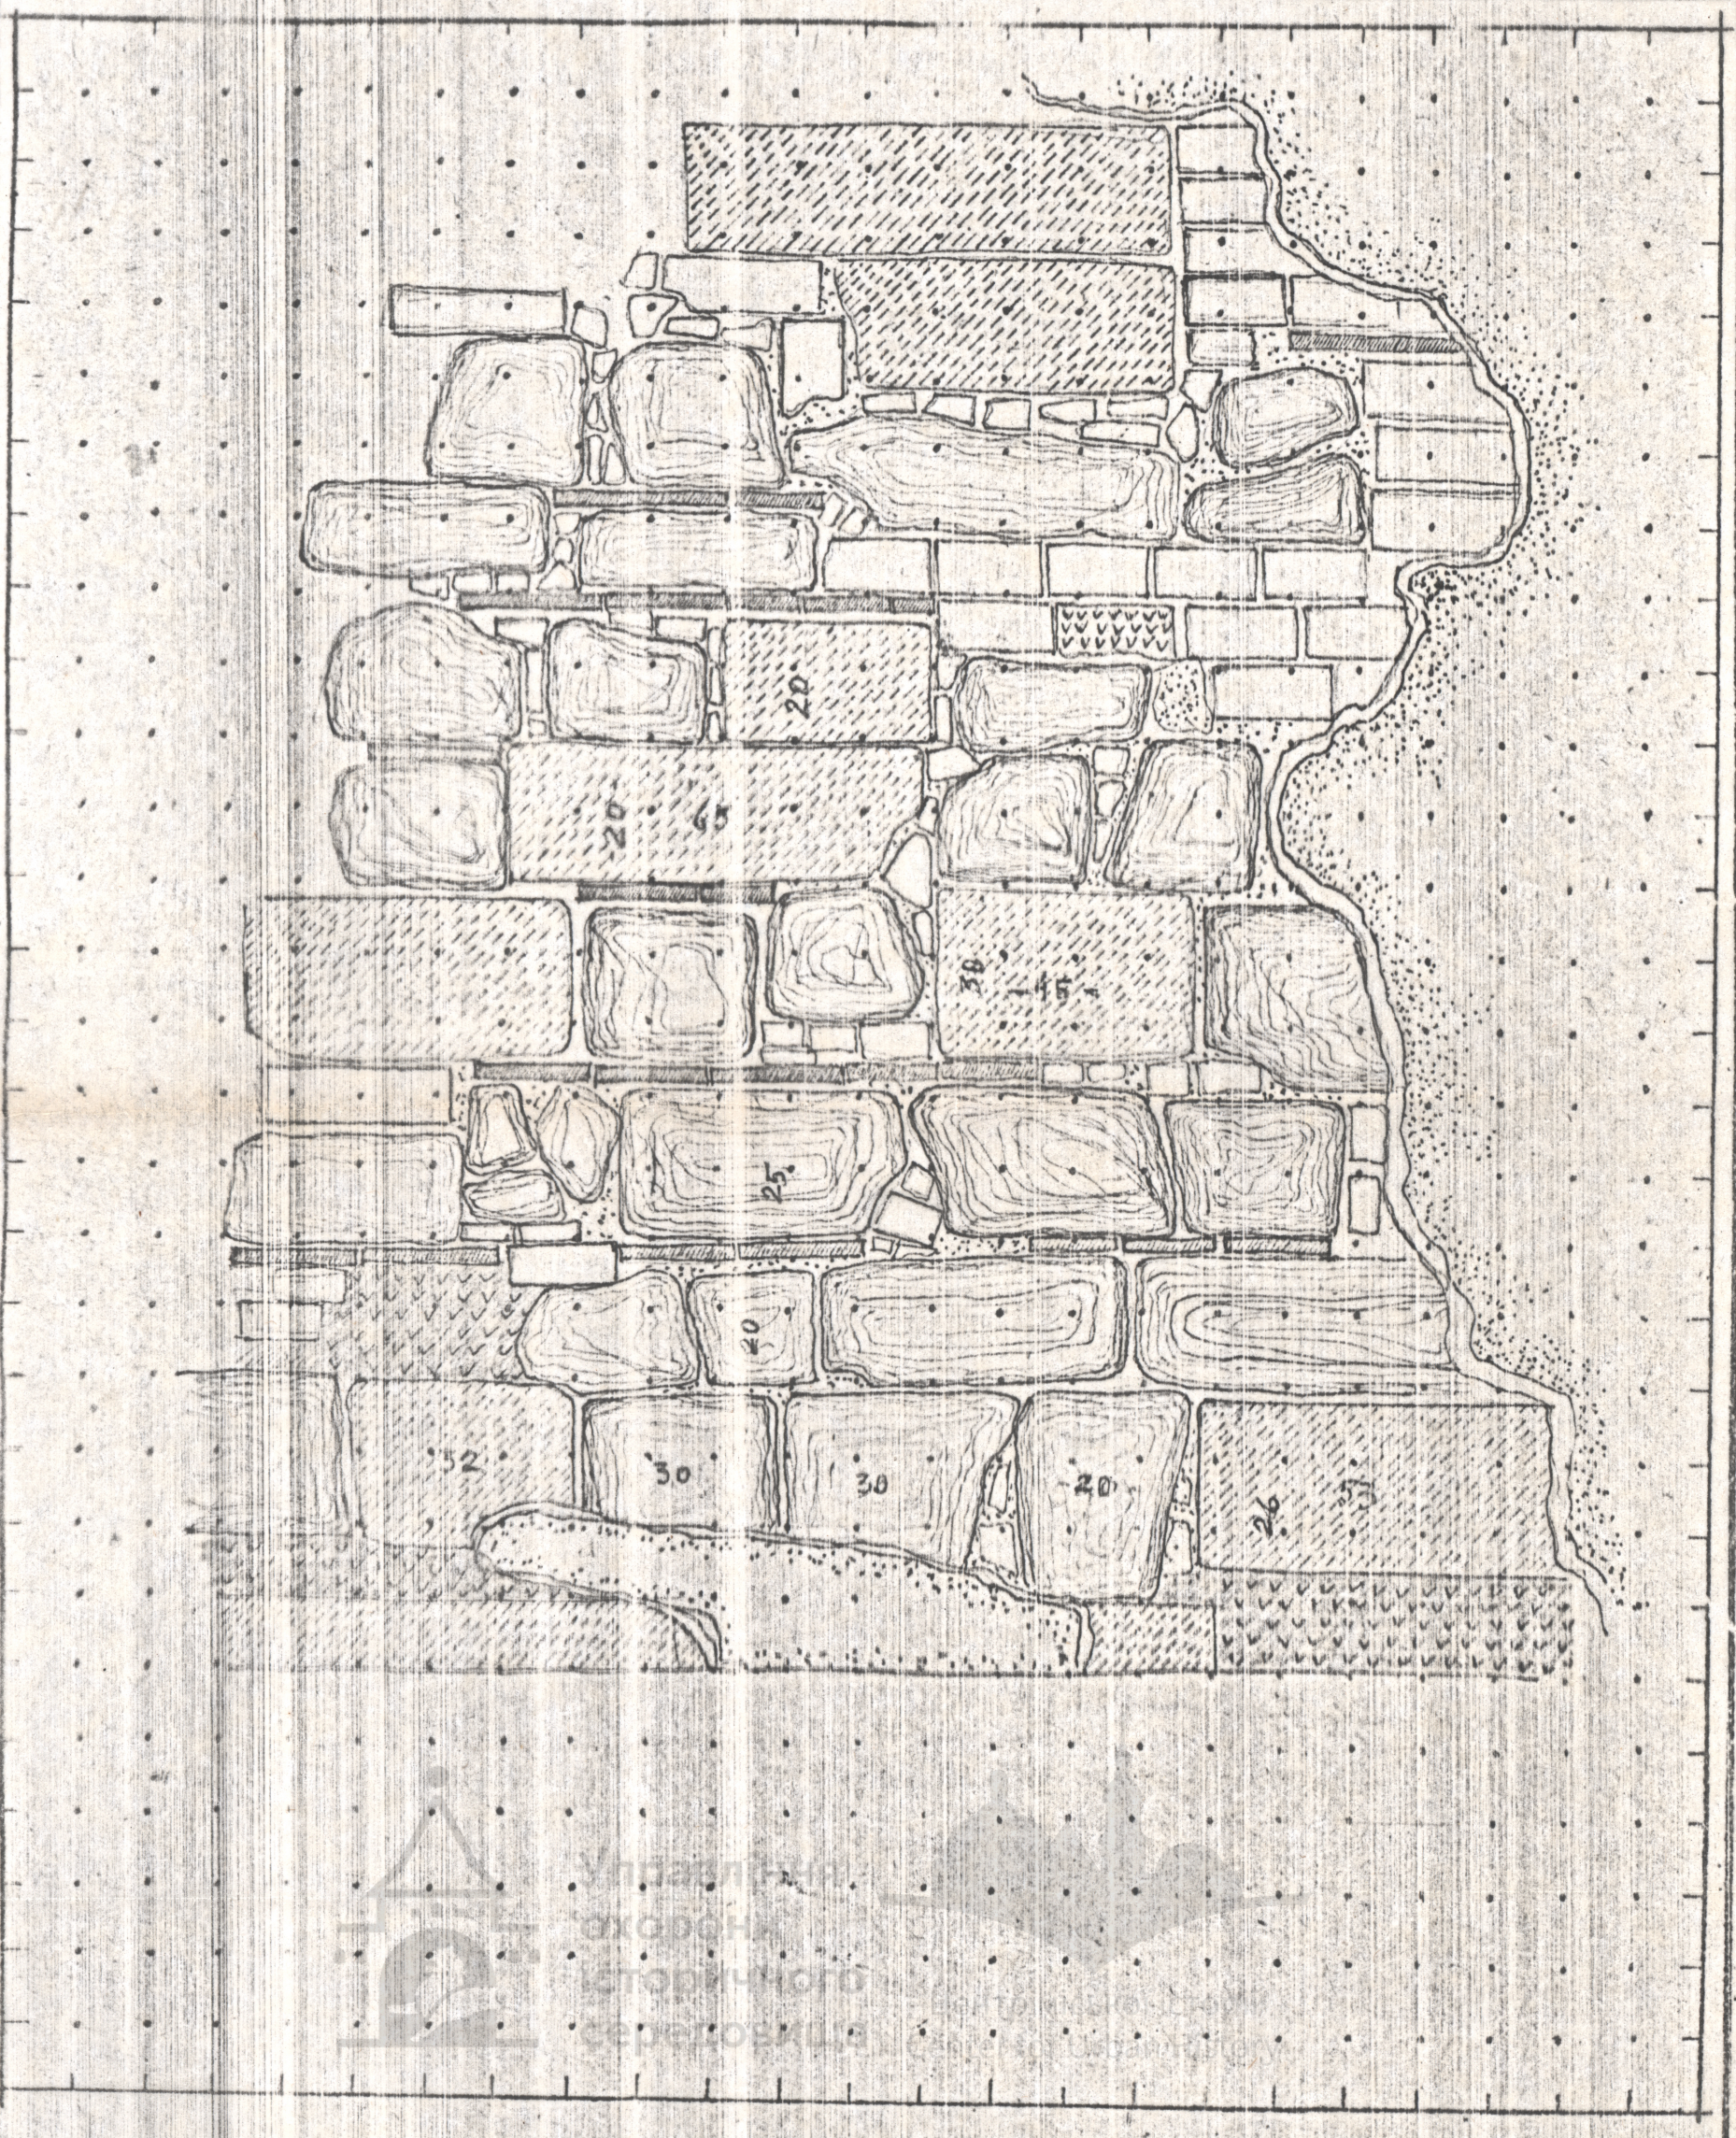
№ 1-2

1. ЦЕГЛА, ТЕМНО-ЧЕРВОНА, ТВЕРДА, ЧАСТКОВО ЗРУЙНОВАНА 13,5 × 6,5 × 30
2. ОБКЛАДКА - ЦЕГЛА РЕЙС
3. БУТОВИЙ КАМІНЬ
4. ТЕСАНИЙ КАМІНЬ
5. ПЕРЕМИЧКА, РАНІШЕ ЧАСНА З ВІДКОСАМИ

В ВИСОКОМУ МУРІ ПРОБІТІ ВІКНА ПРИ ПОБУДОВІ КОРОЛІВСЬКОГО АРСЕНАЛУ

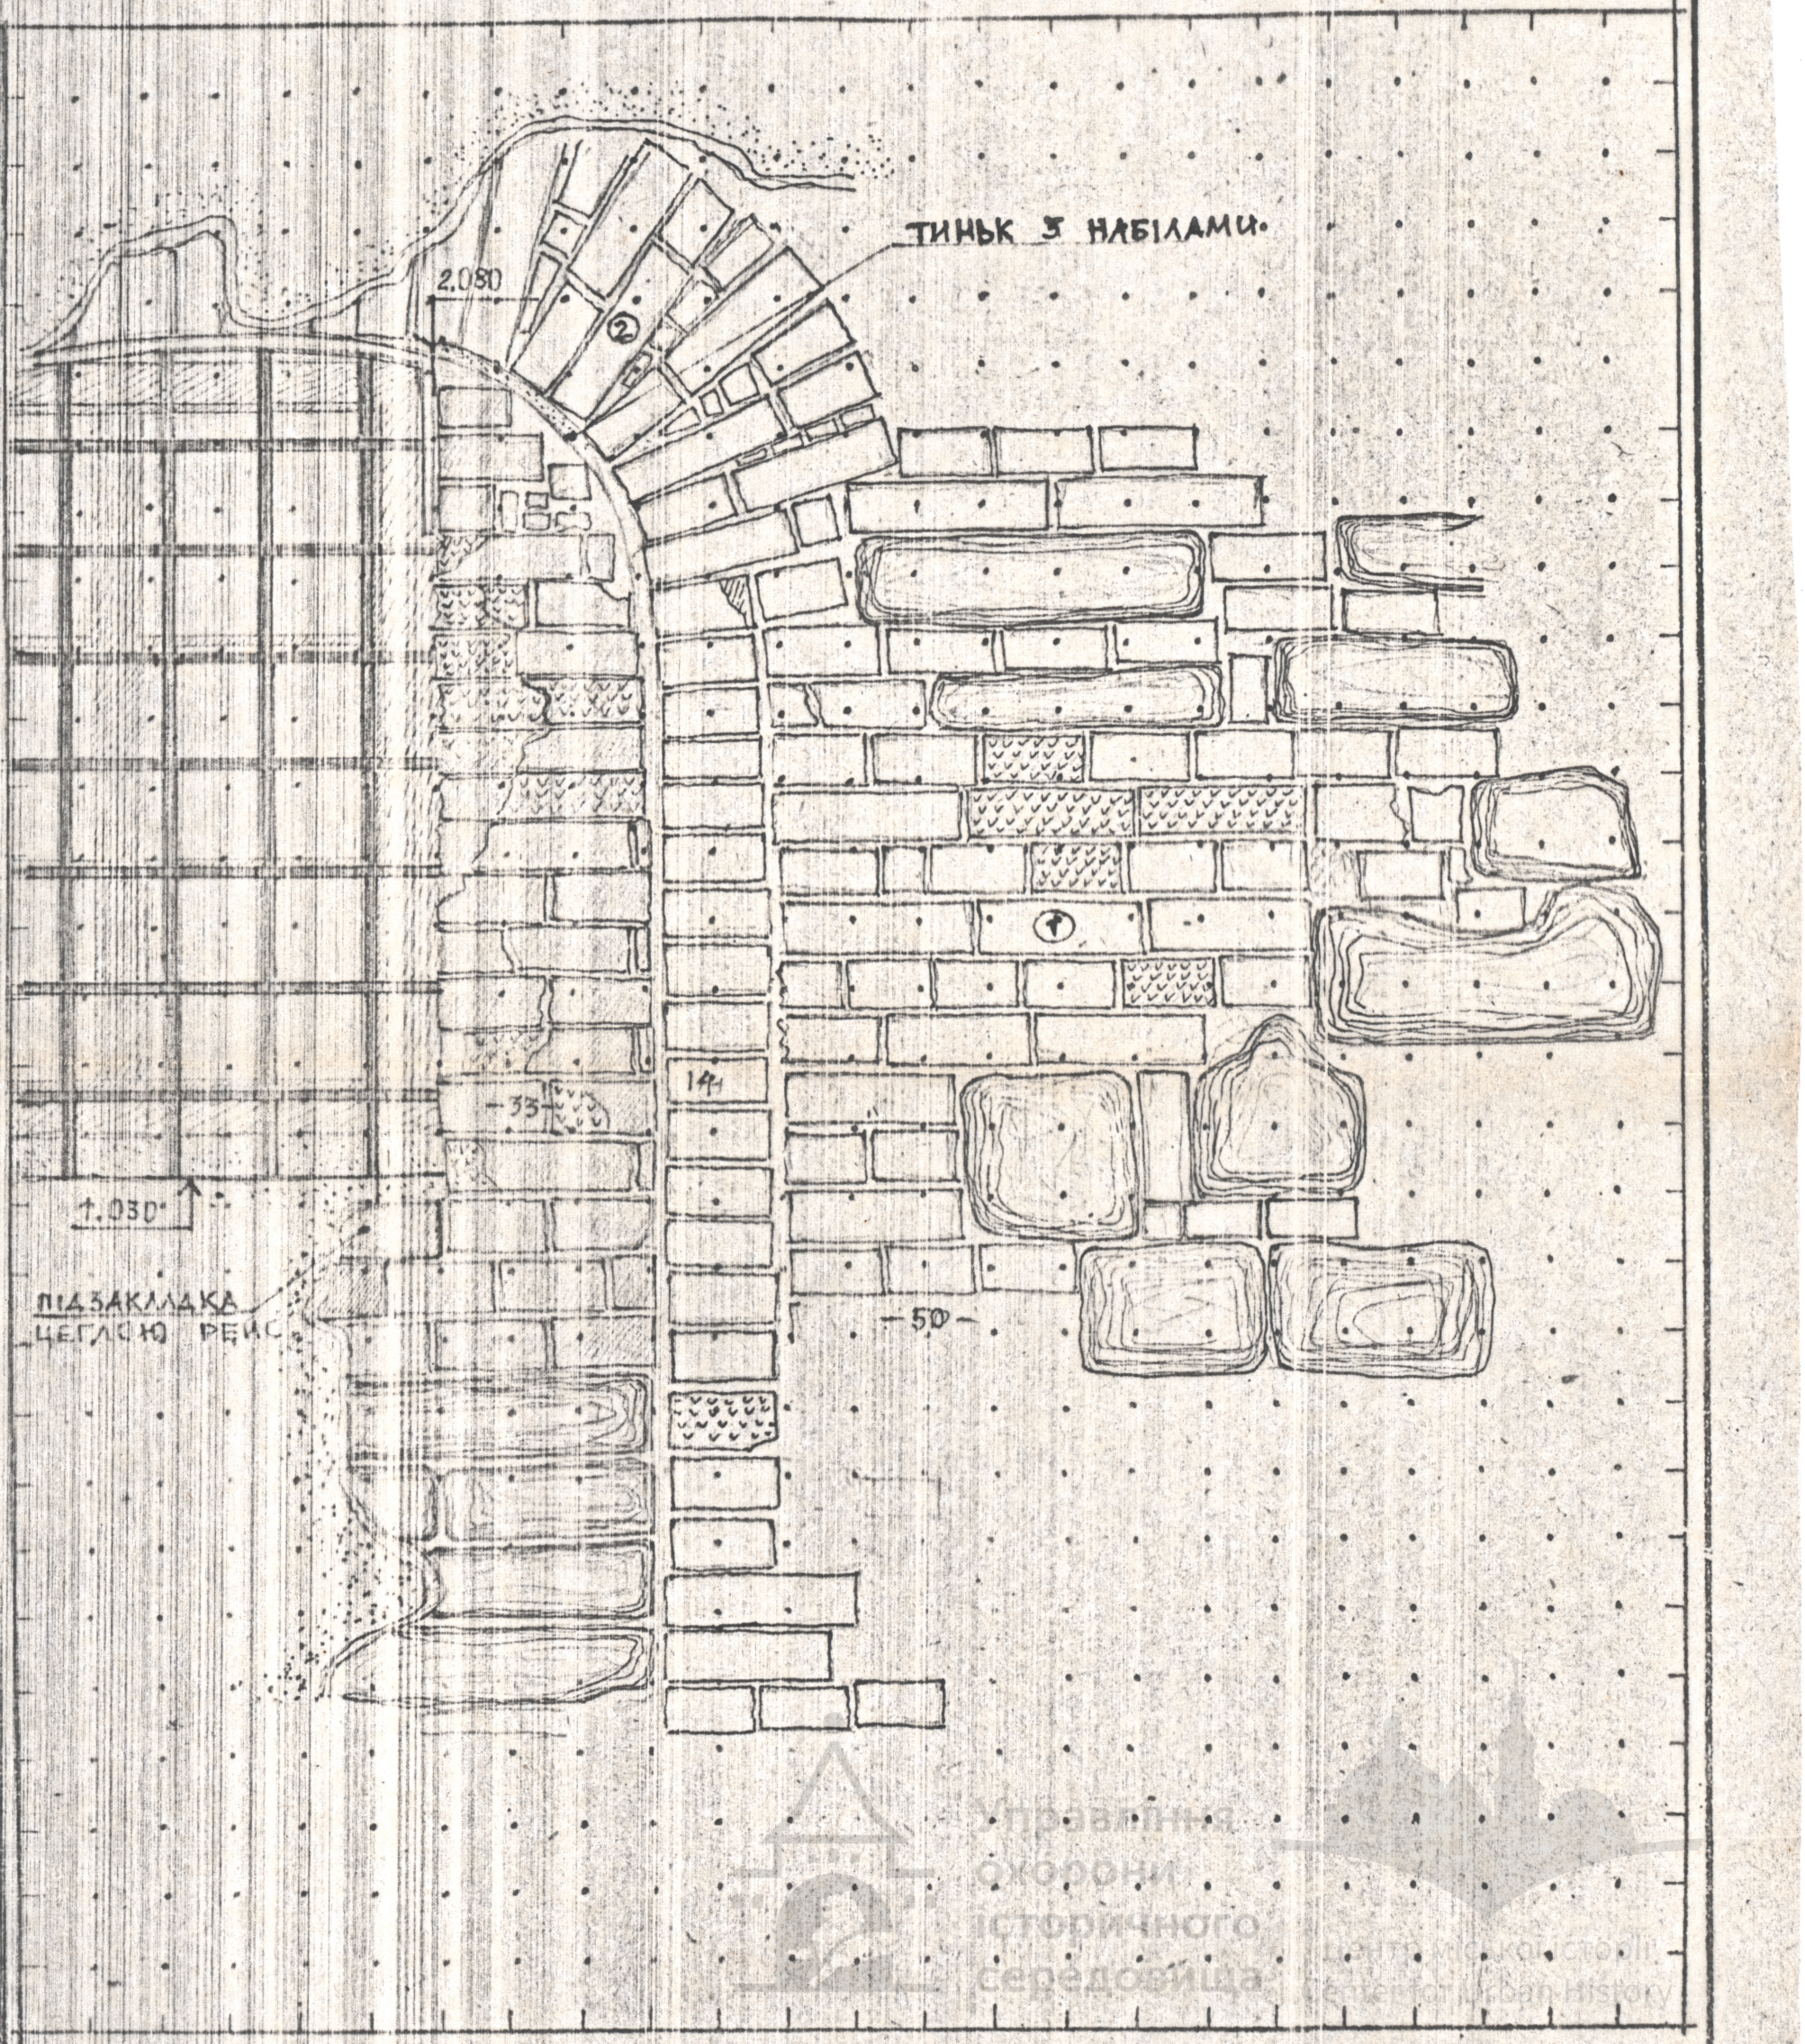
№ 1-3

ЦЕГЛА 14 × 8 × 33 ТЕМНО-БОРДОВОГО КОЛЬОРУ, РОЗЧИН СВІТЛО-СІРИЙ СИПУЧИЙ

СТІНА ВИСОКОГО МУРУ, ЙМОВІРНО ПІДСИЛЕНА ПІД ЧАС РЕМОНТНИХ РОБІТ

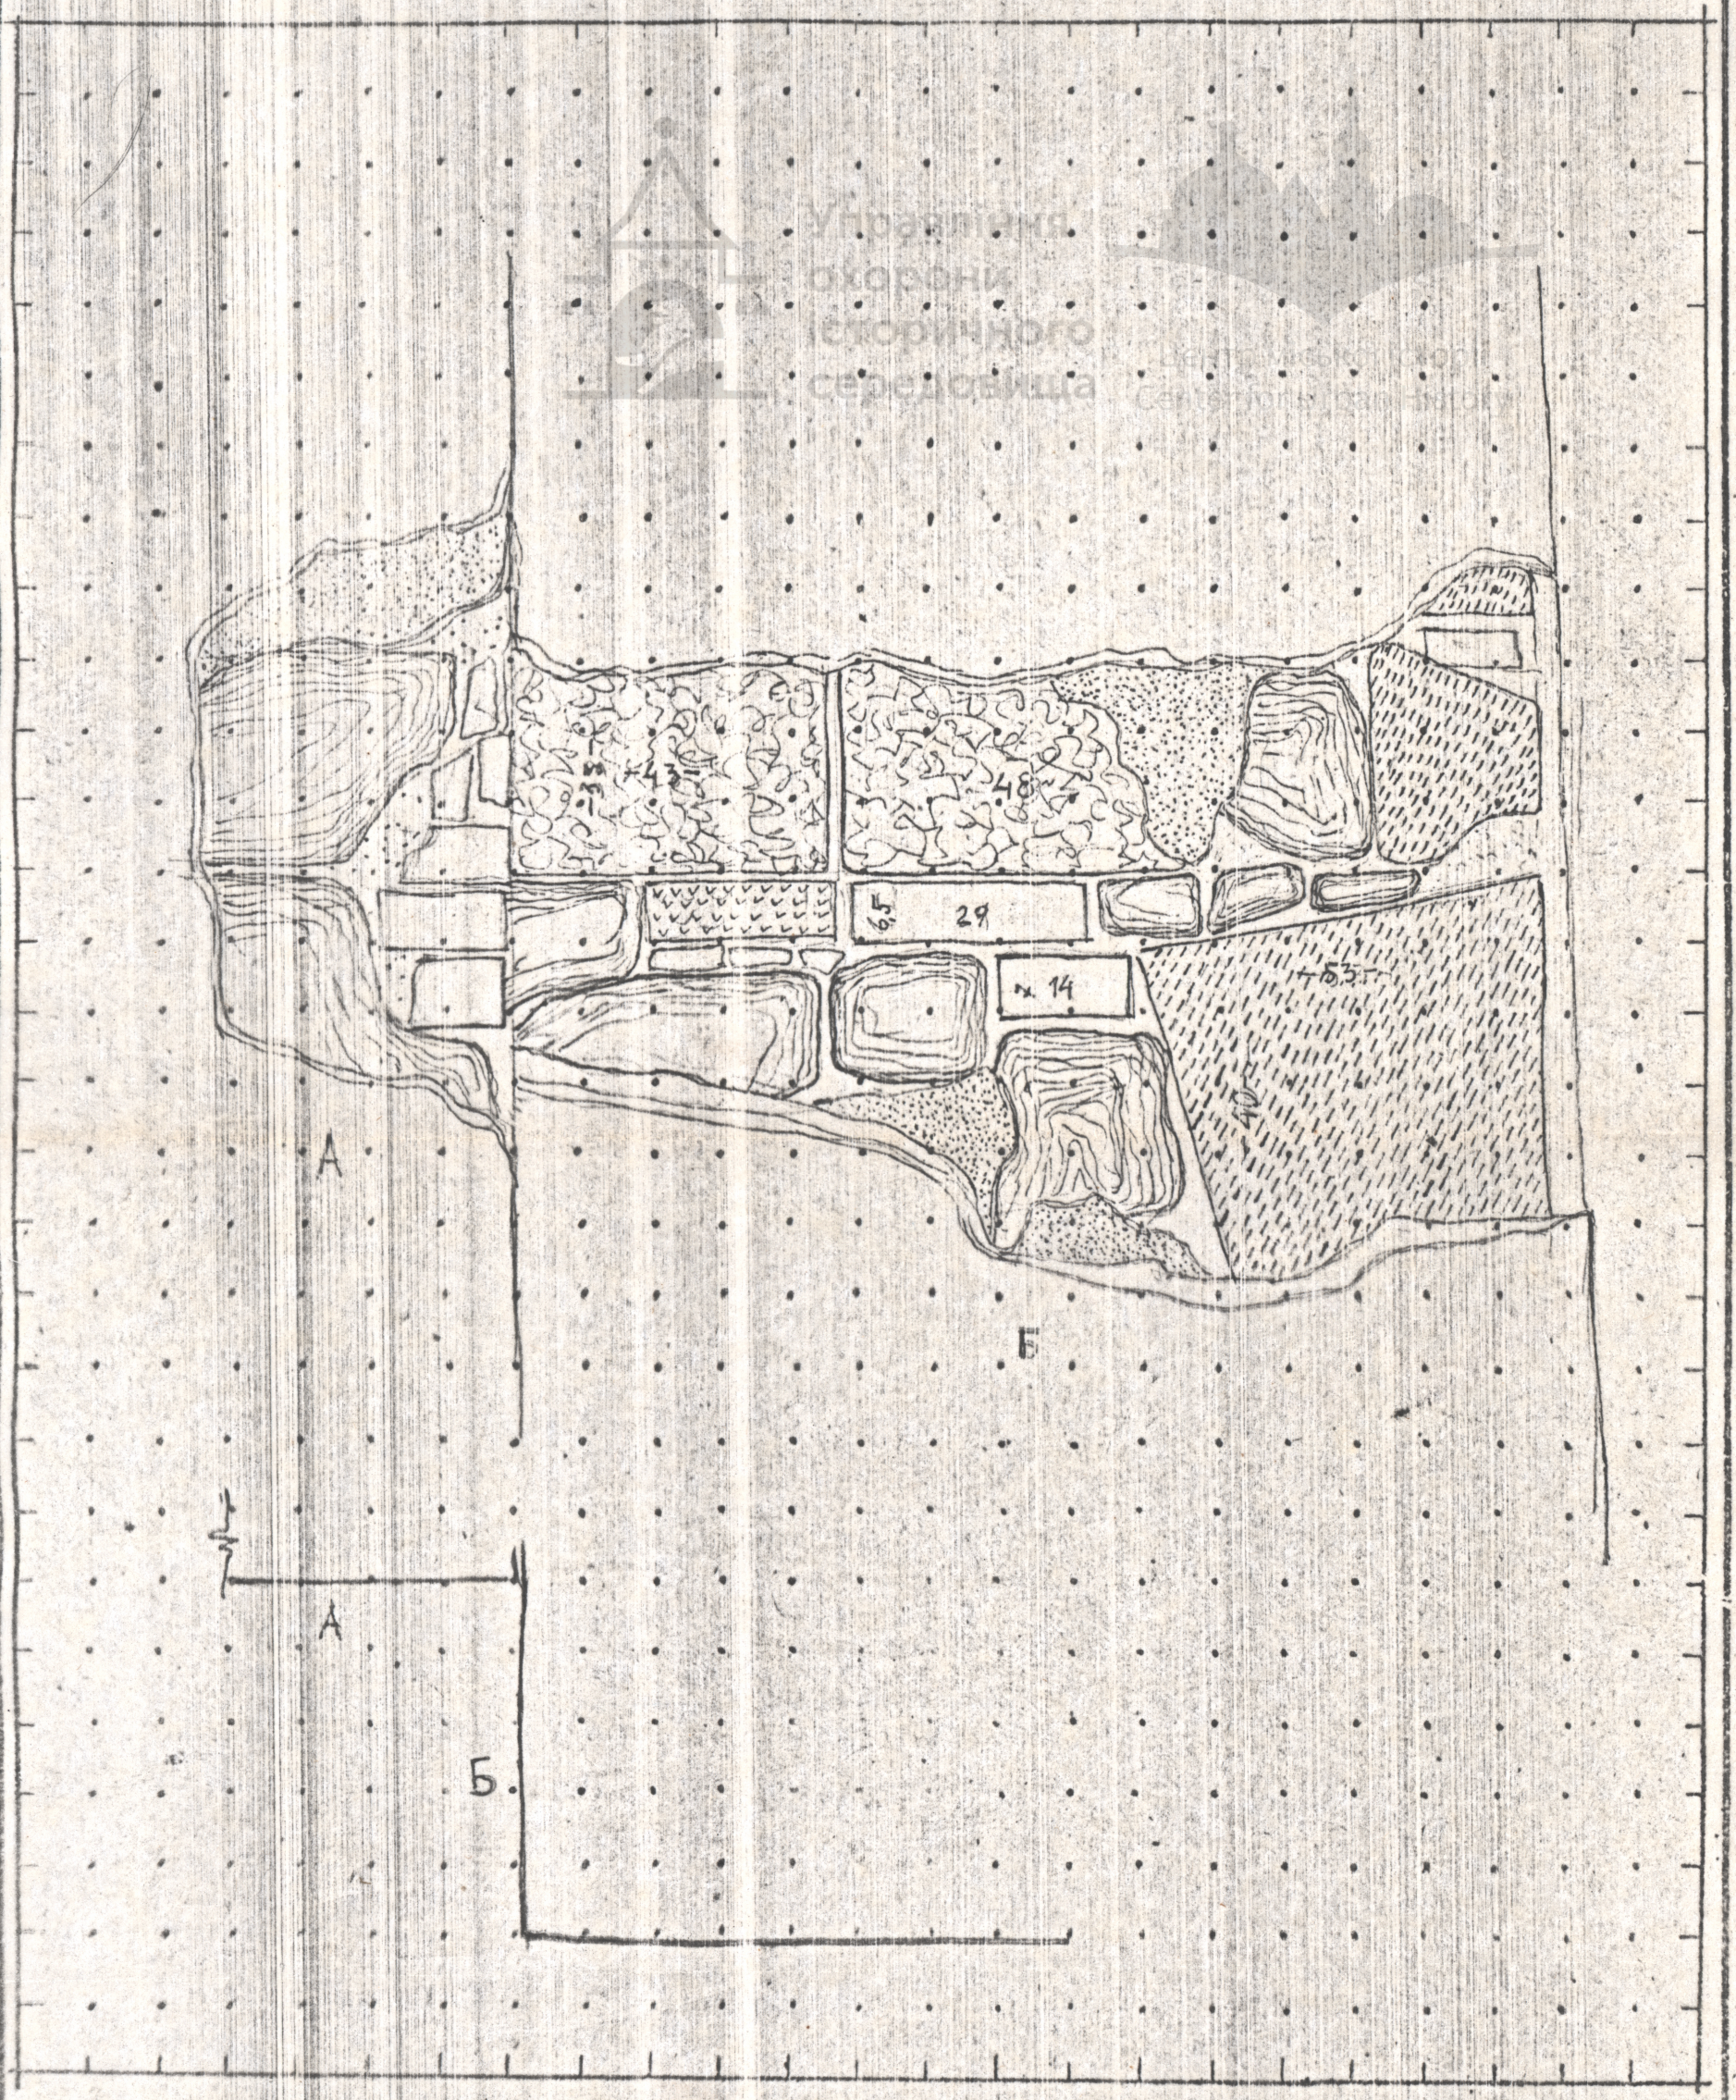
№ 1-4

В СТІНІ ГРАНИЧНОГО МУРУ ПРОБИТИЙ ПРОРІЗ ДВЕРЕЙ, ЯКИЙ ПІЗНІШЕ БУВ ЗАКЛАДЕНИЙ І ЗРОБЛЕНЕ ВІКНО

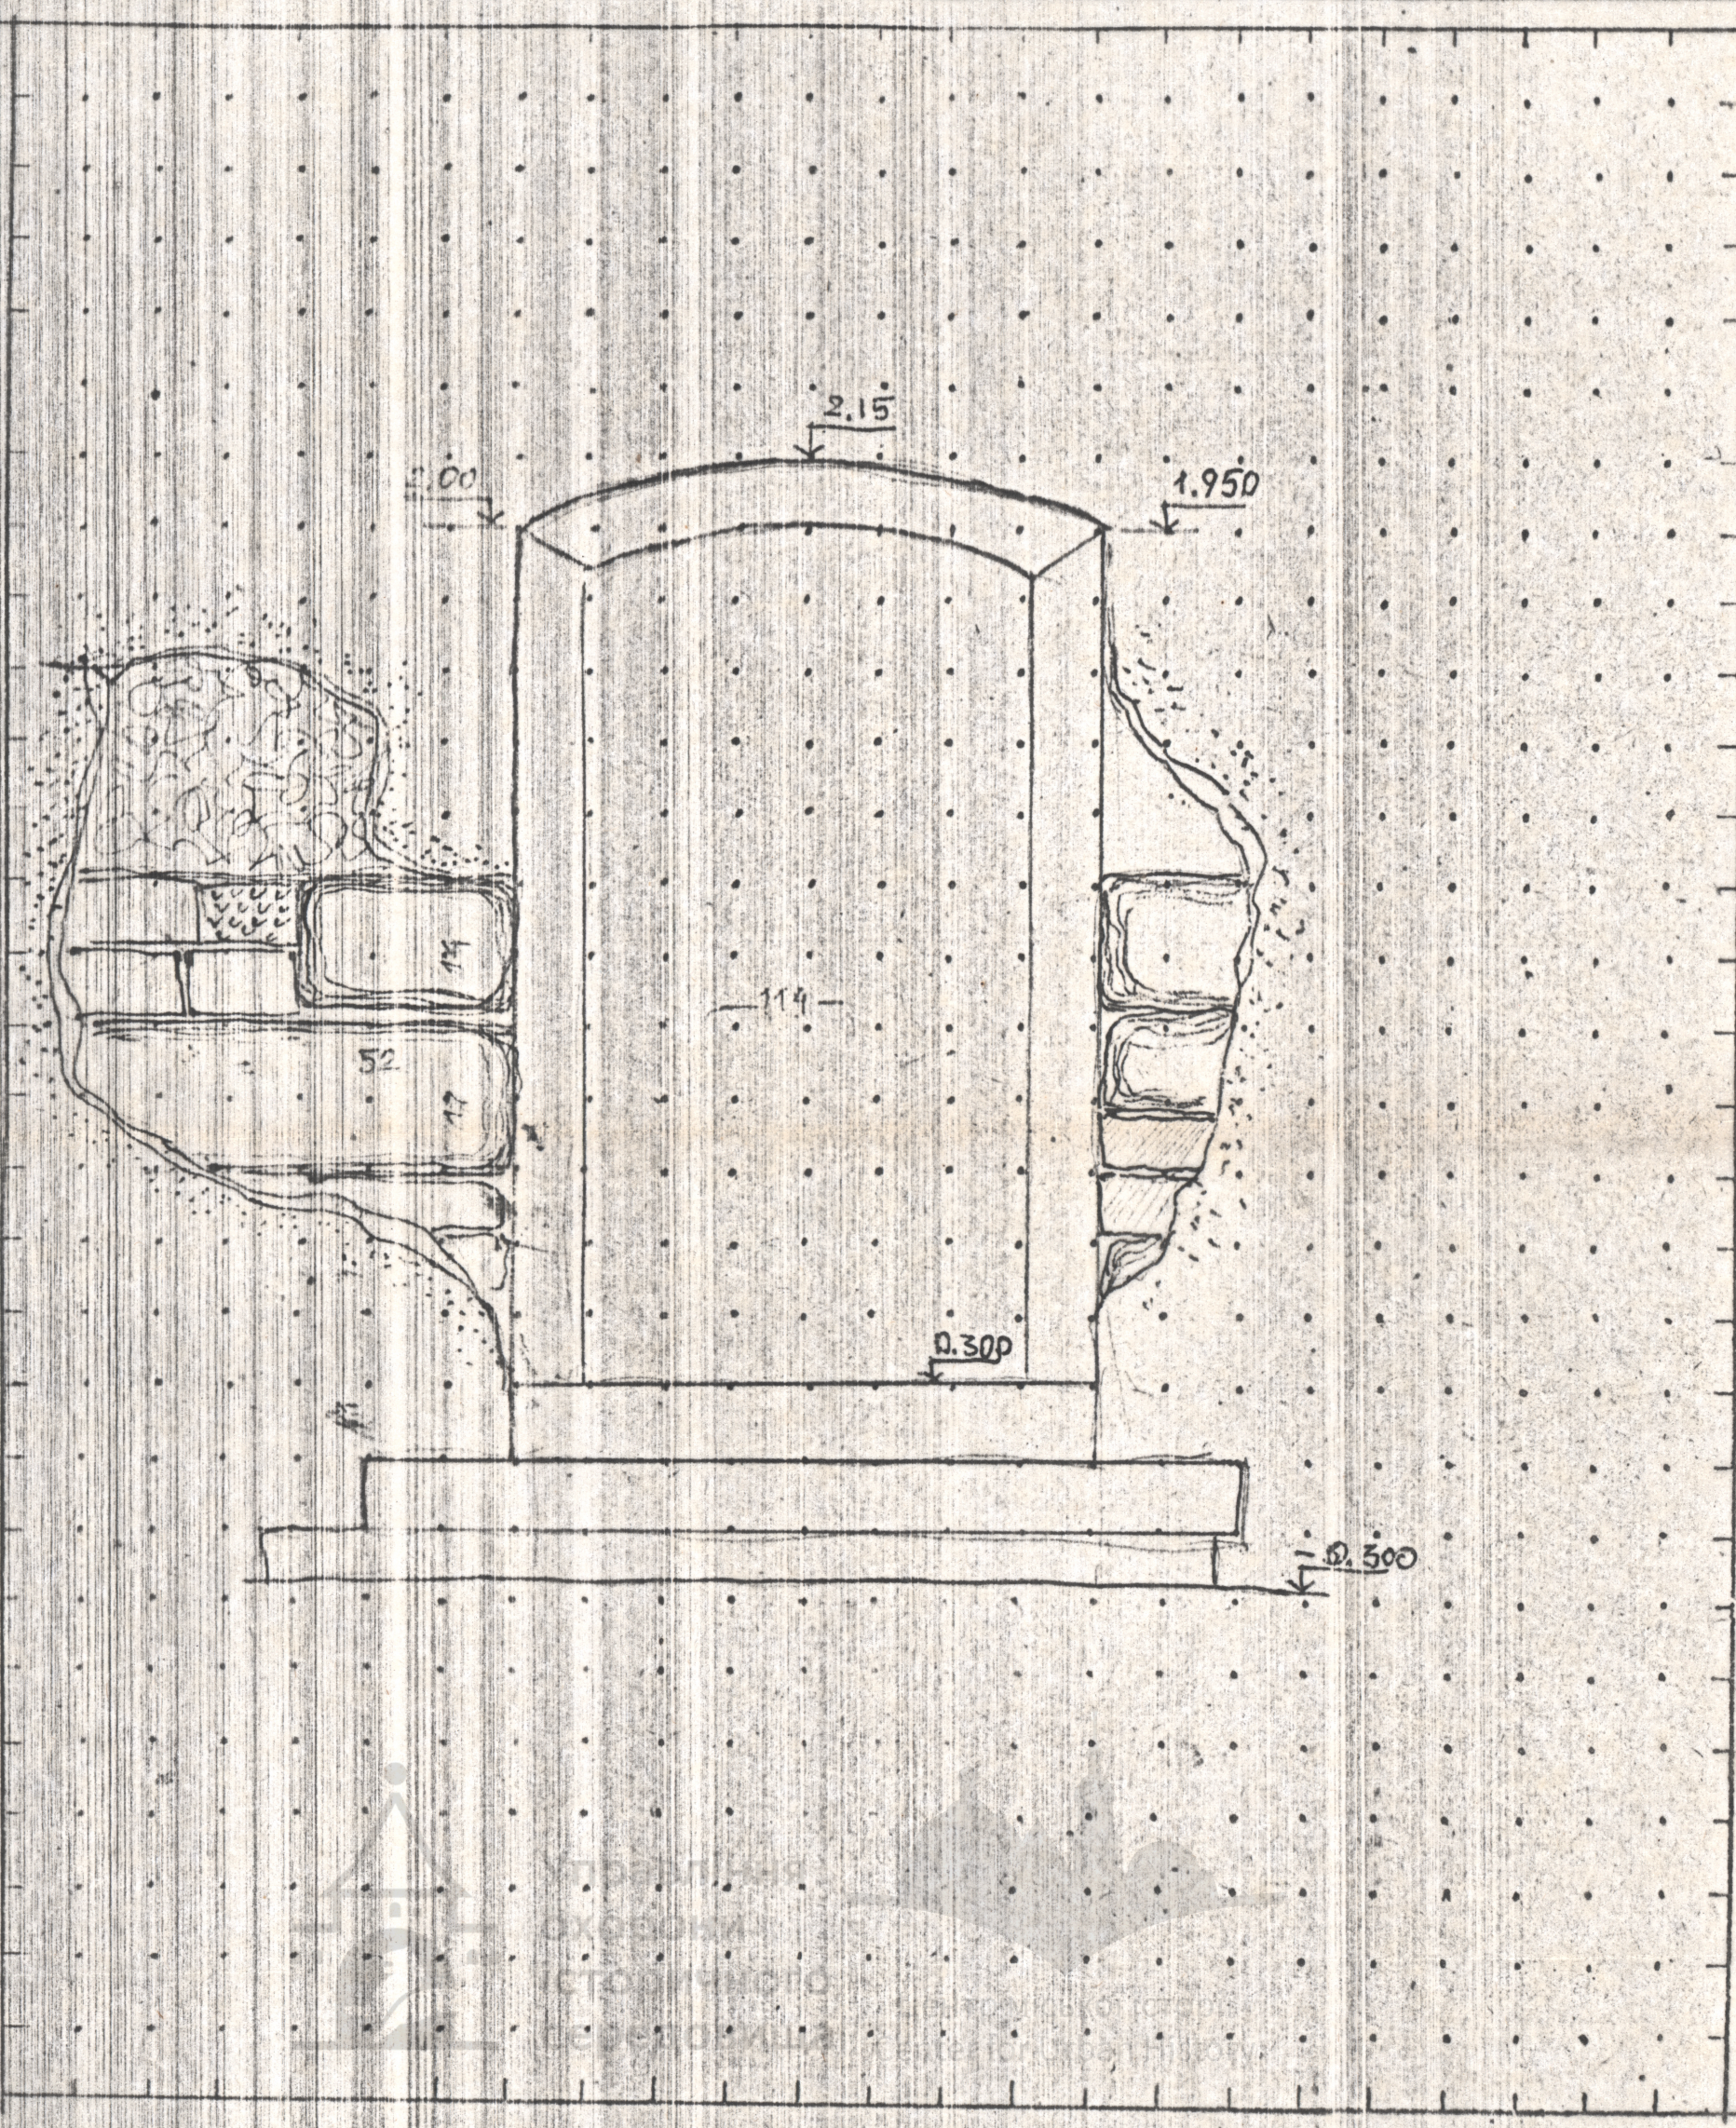
ЗОНДАЖ АНСАМБЛЬ ВУЛ. ПІДВАЛЬНОЇ У ЛЬВОВІ № 1-5

ПЕРЕВ'ЯЗКИ МІЖ СТІНАМИ НЕМАЄ
