Пам'ятка архітектури ХУПост.
Королівський арсенал охр.№335

Натурні дослідження території
Архітектурні дослідження

том III книга I.

Том III Книга I
Шифр 95-91

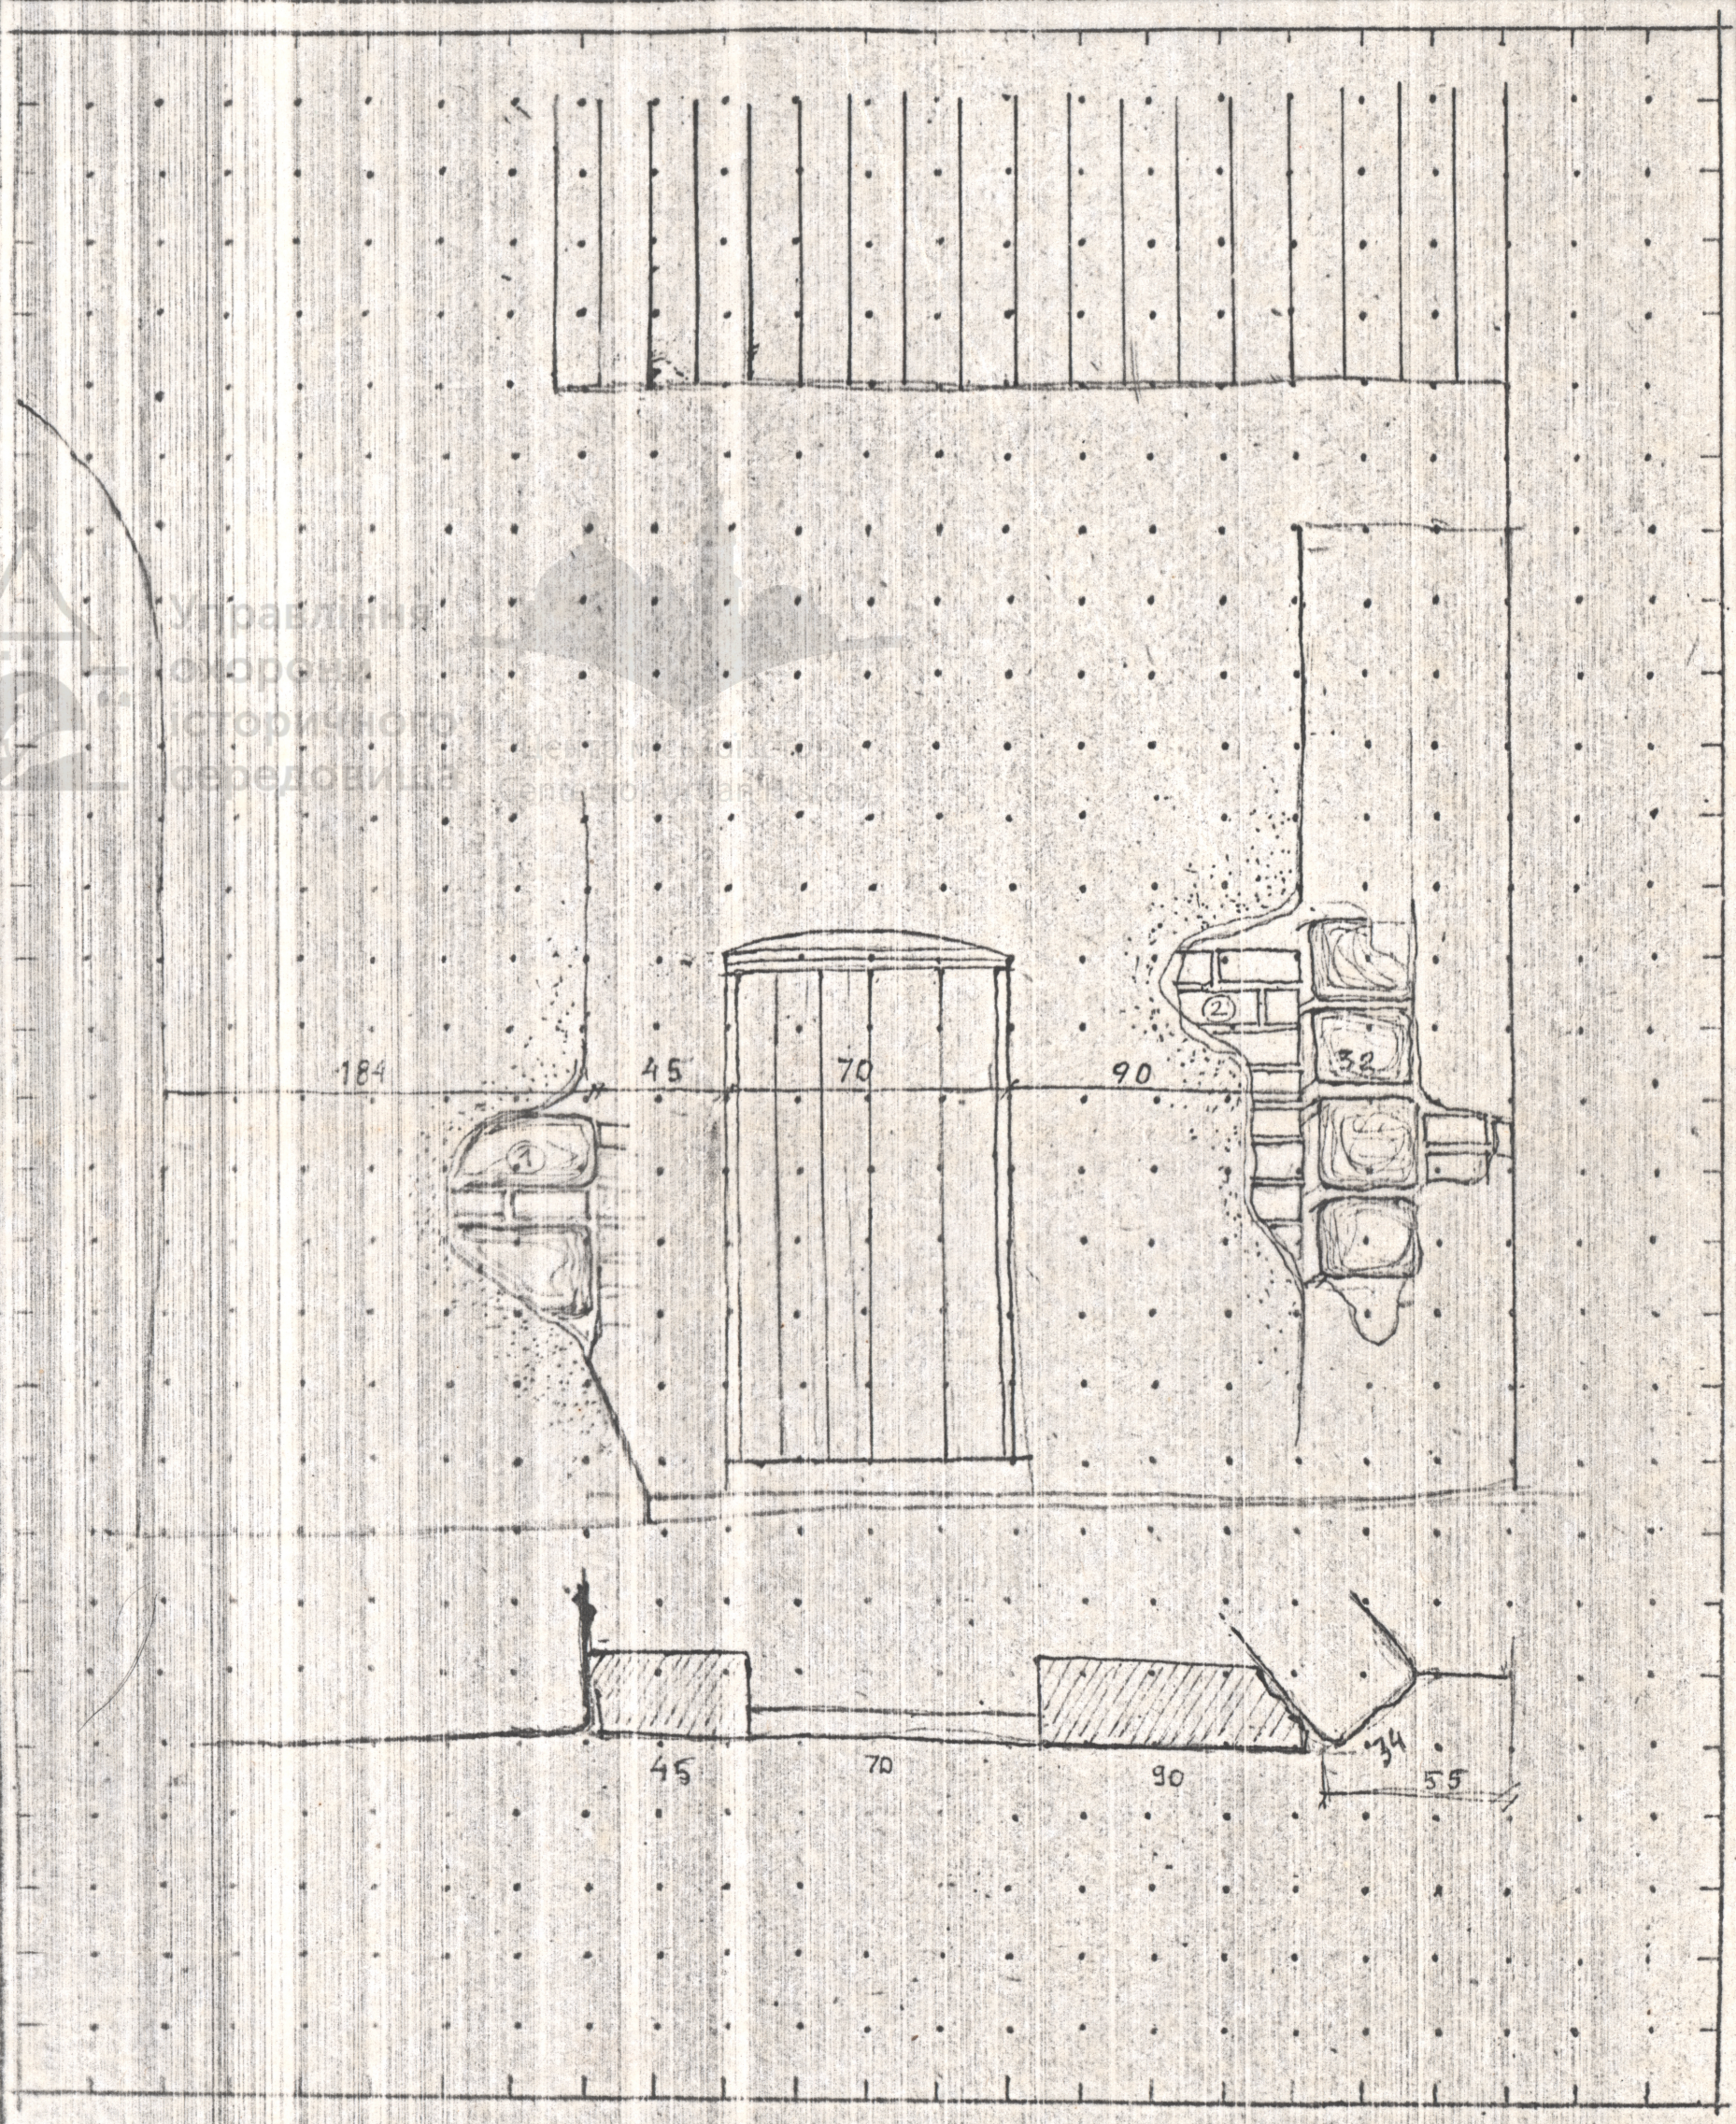
ЗОНДАЖ АНСАМБЛЬ ВУЛ ПІДВАЛЬНОЇ У ЛЬВОВІ № 1-6

ОТВІР В СТІНІ ФОРМОВАНИЙ

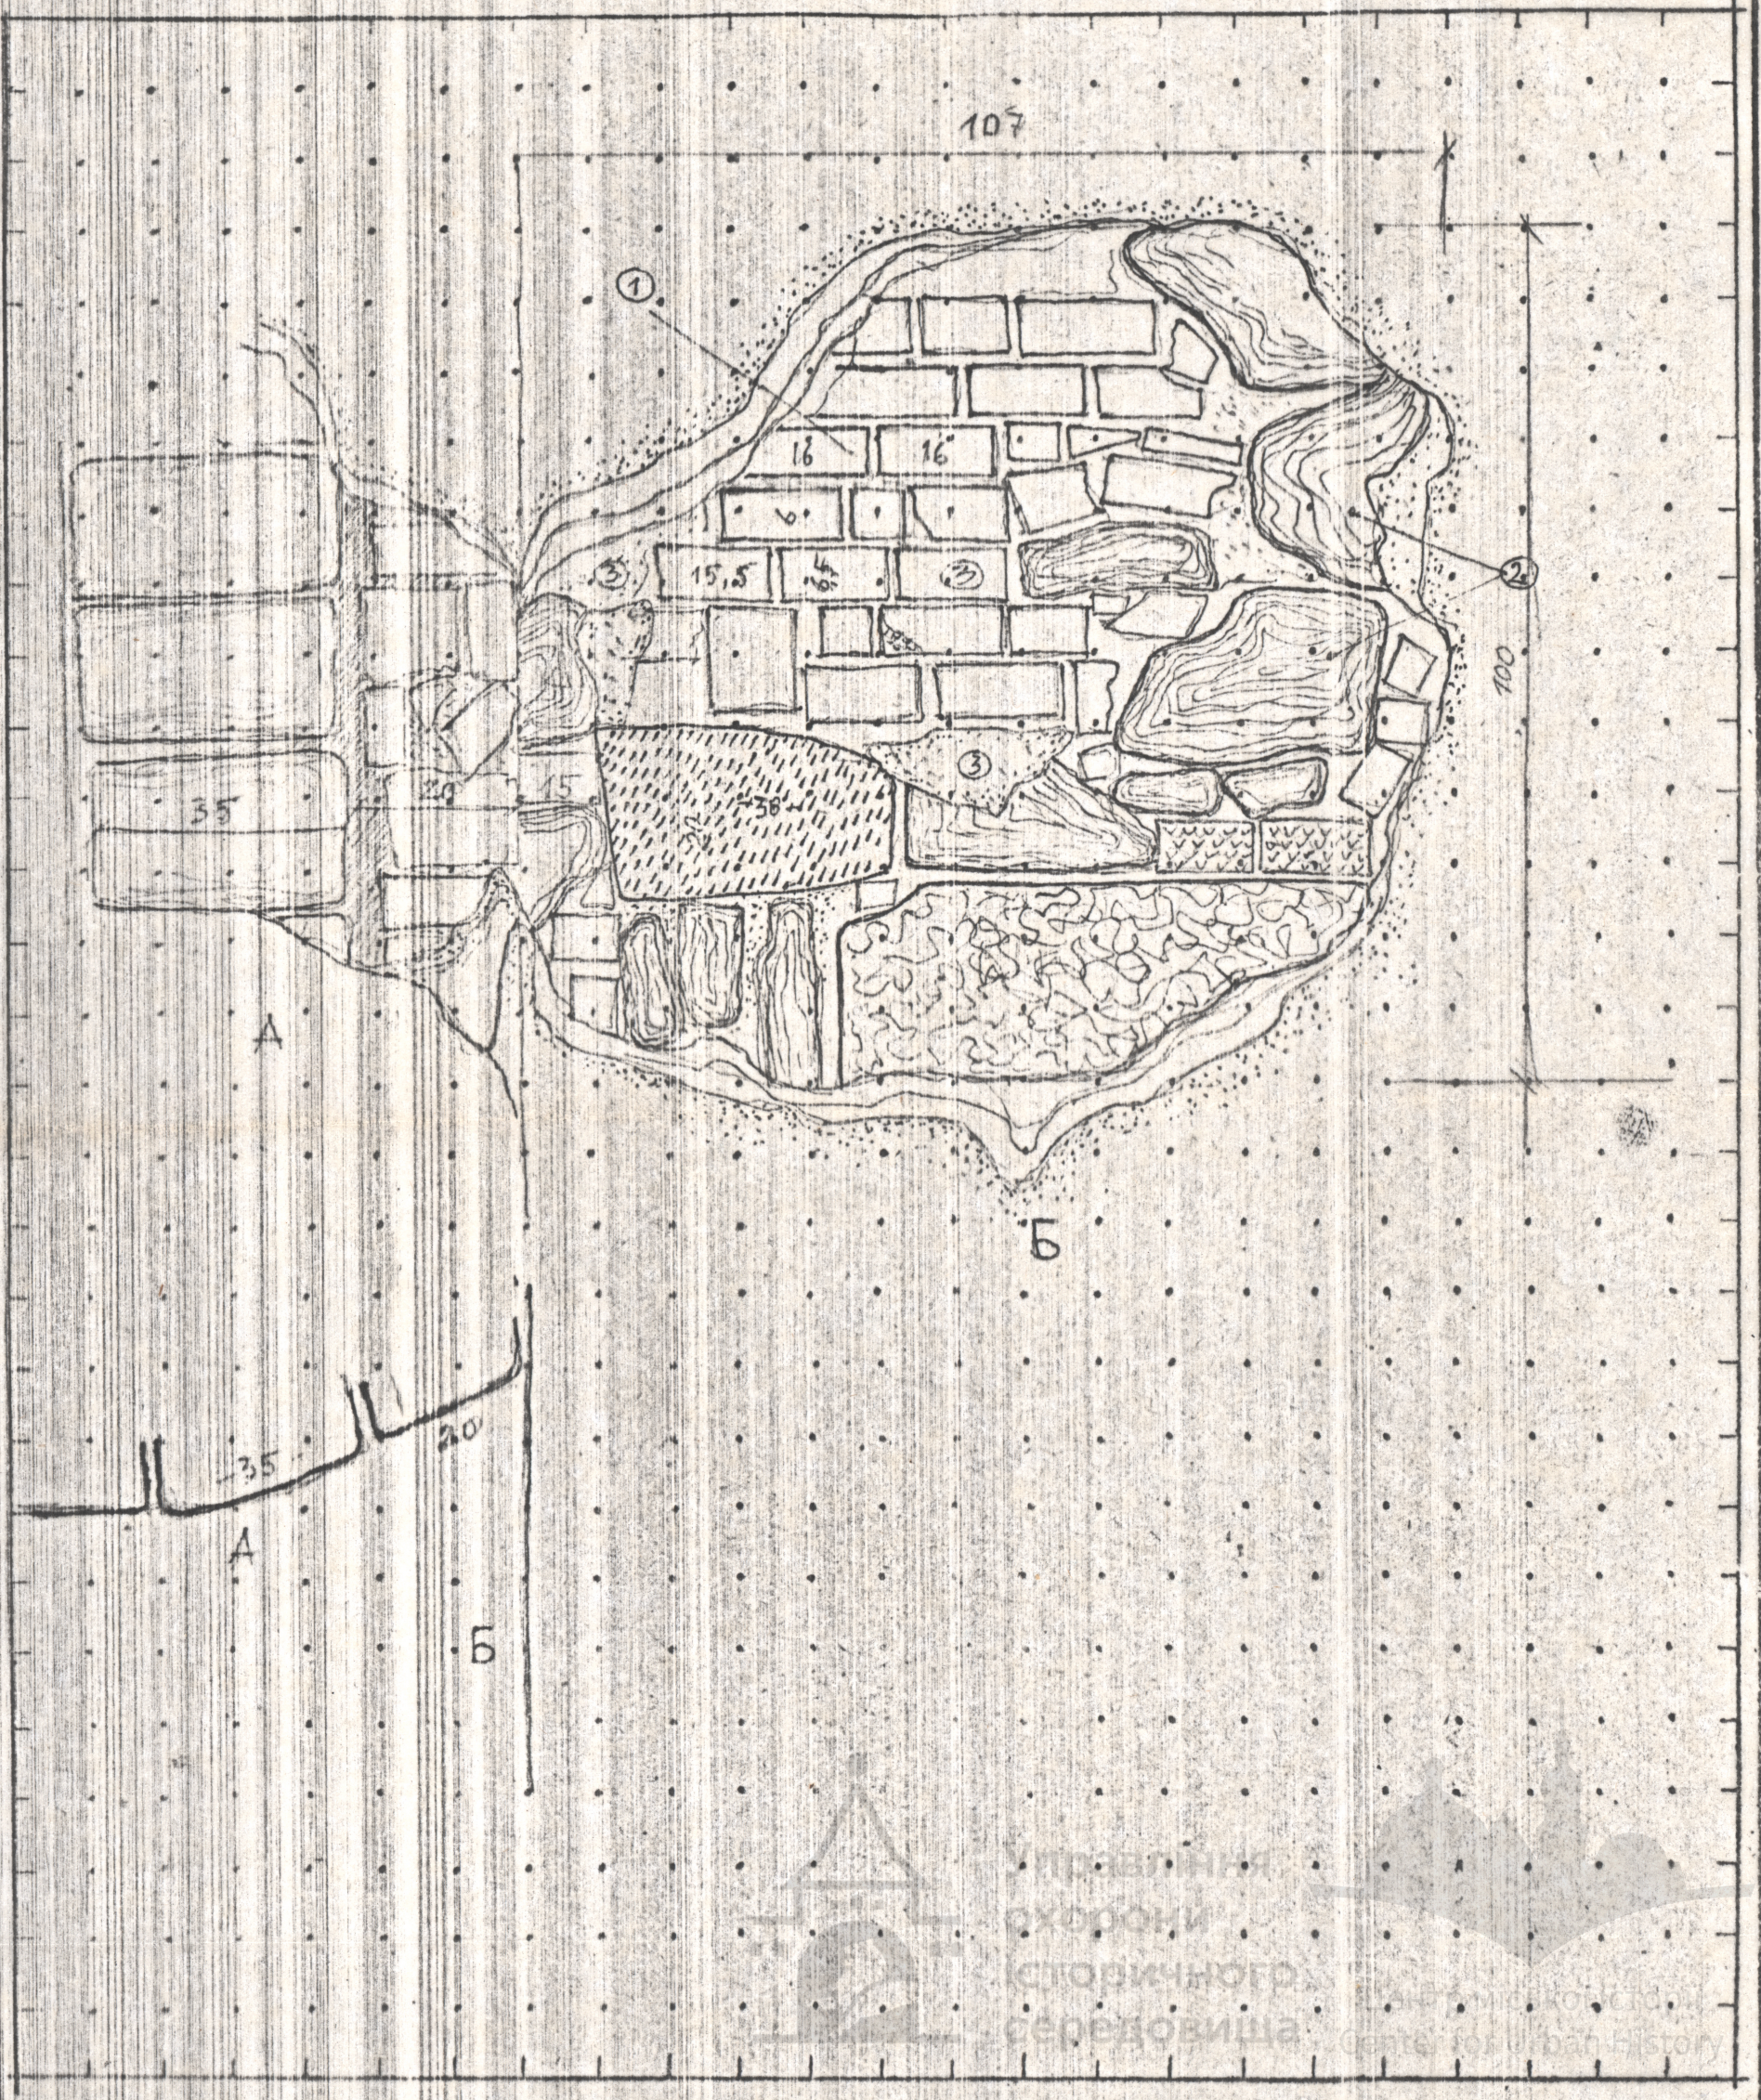
ЗОНДАЖ АНСАМБЛЬ ВУЛ. ПІДВАЛЬНОЇ У ЛЬВОВІ № 1-7

ЗНАЙДЕНИЙ ПРОРІЗ ЗАХИЩКІВ БРАМИ ВЕЖІ РИМАРІВ

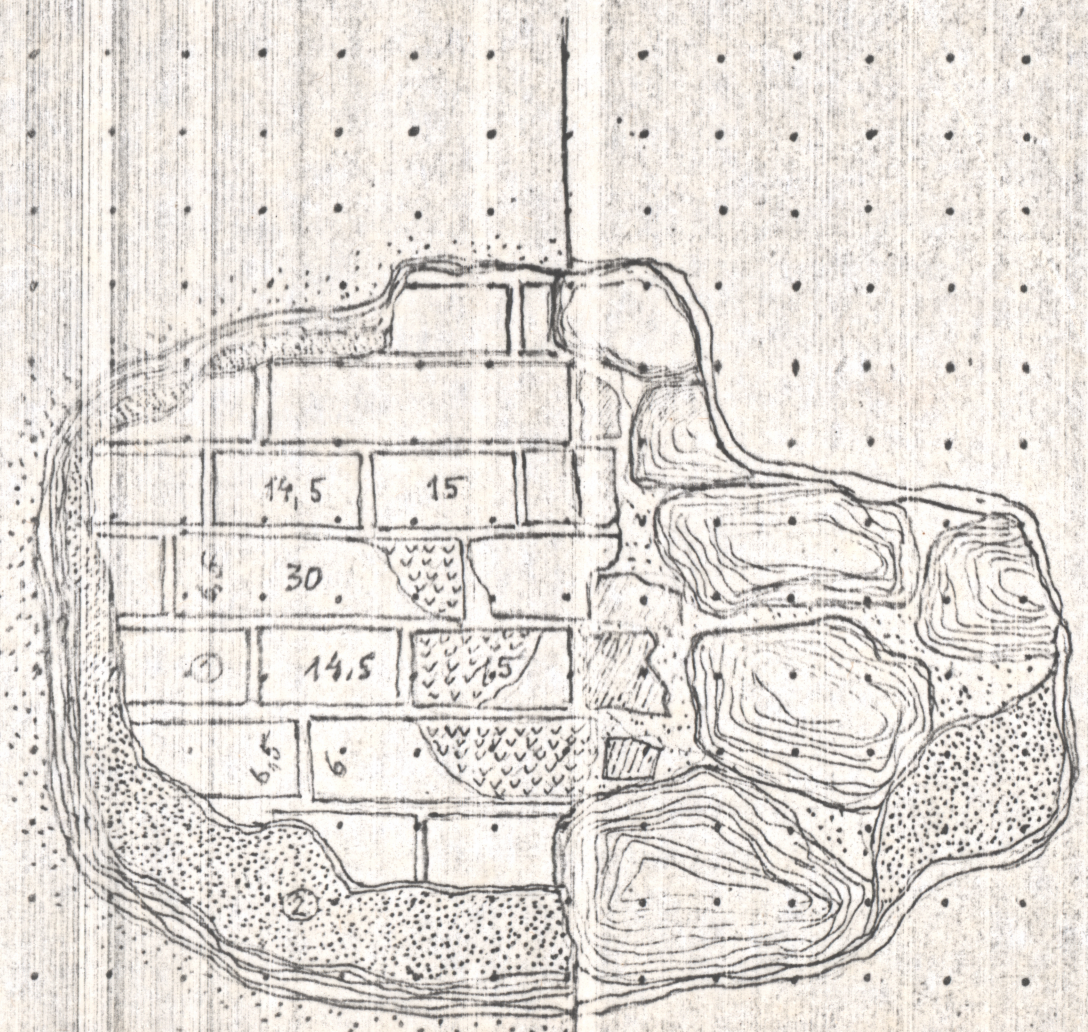
№ 1-8

ПРИМИКАННЯ ВИСОКОГО МУРУ ДО ВЕЖІ

А - СТІНА - З КАМЕНЮ - ЗАЛИШКИ ВЕЖІ

Б - РЕМОНТОВАНА ЦЕГЛОЮ КЛАДКА ВИСОКОГО МУРУ

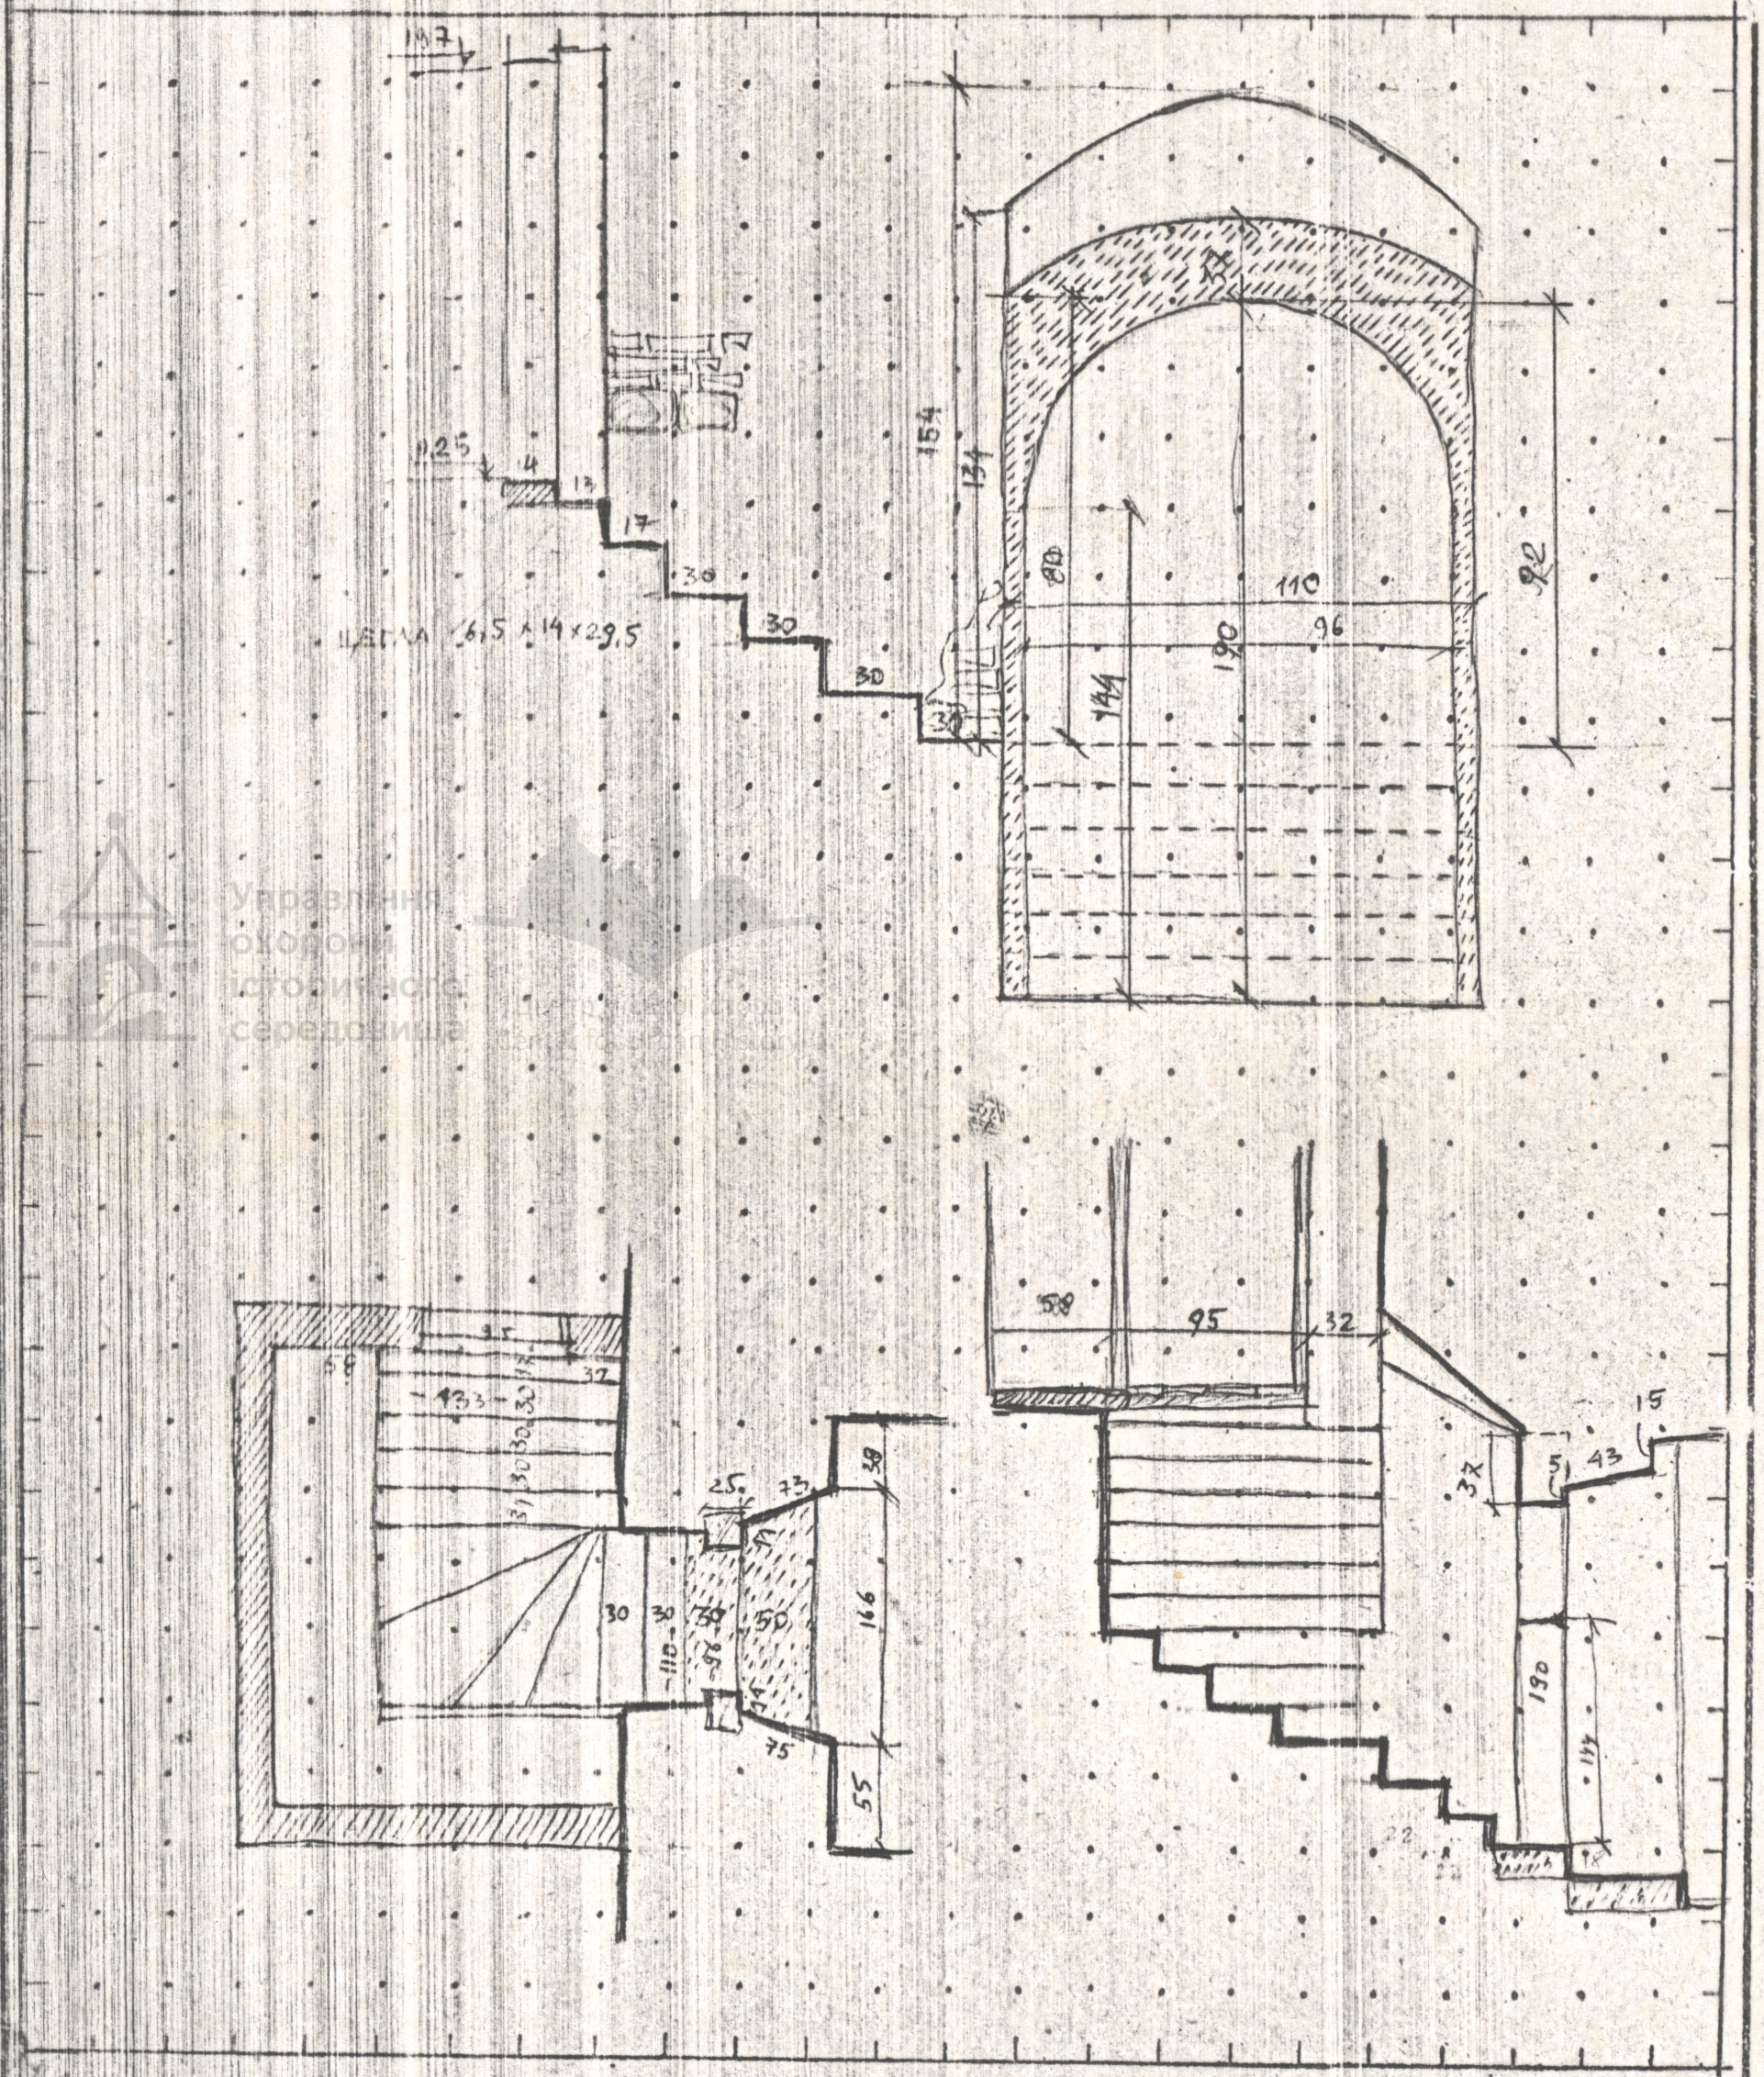
ЗОНДАЖ АНСАМБЛЬ ВУЛ. ПІДВАЛЬНОЇ У ЛЬВОВІ № 1-9

МІСЦЕ ЗОНДАЖА – ПРИМИКАННЯ СТІНИ – ФРАГМЕНТУ ВИСОКОГО МУРУ ДО АРСЕНАЛУ

А. СТІНА АРСЕНАЛУ.

Б. СТІНА В ПОДВІРЇ – ФРАГМЕНТ ВИСОКОГО МУРУ.
