Пам"ятка архітекту и ХУП ст
Ломбард, що входить в ансамбль
Вірменського собо у в м.Львові.
Попередні роботи.
Том I, книга I.
Львів 199[2] р.

Пам"ятка архітектури ХУП ст. Ломбард, що входить в ансамбль Вірменського собору в м.Львові. Попередні роботи

Том I Книга I

Шифр 92-289

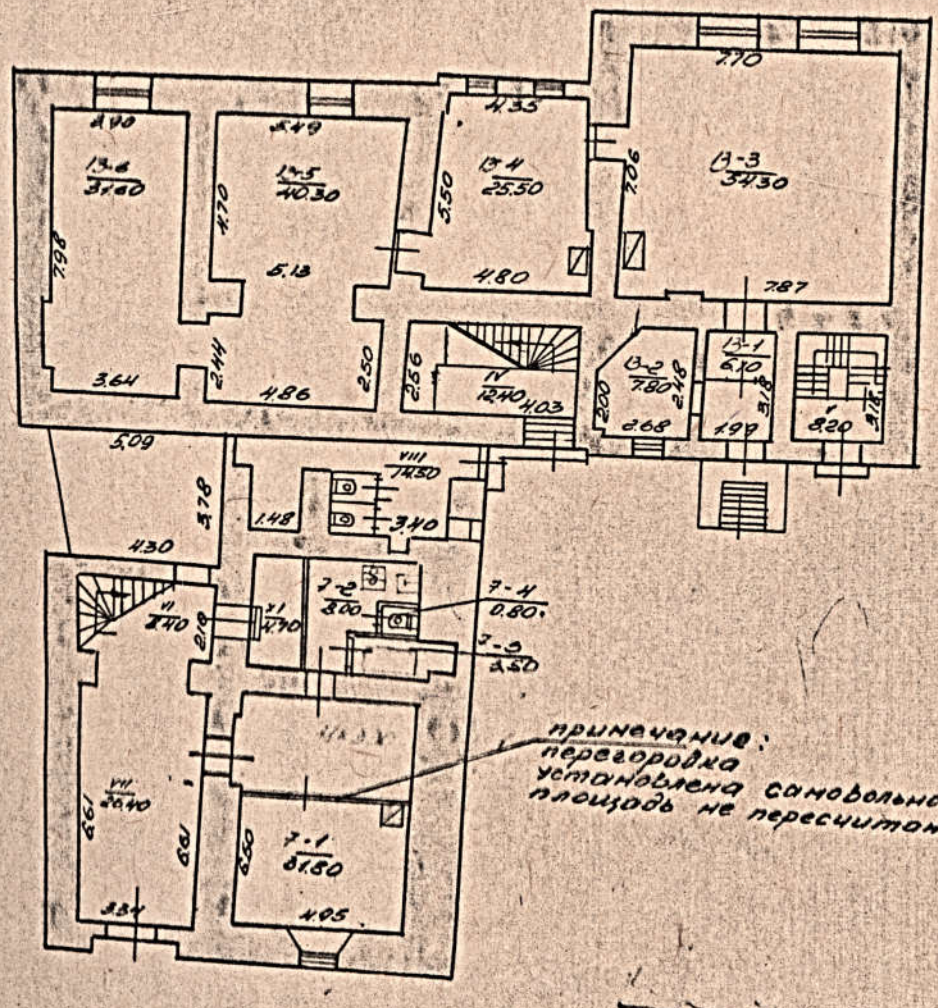
1 этаж

примечание:
перегородка установлена самовольно площадь не пересчитана
