Пам"ятка архіт. ХУП ст. ох.№335
Королівський арсенал у Львові.
Балкон та двері. Паспортизація. Рекомендації з
реставрації.

Пам"ятка архітектури ХУПст.
Королівський арсенал
у Львові / ох. № 335 /

БАЛКОН ТА ДВЕРІ .

П А С П О Р Т И З А Ц І Я.

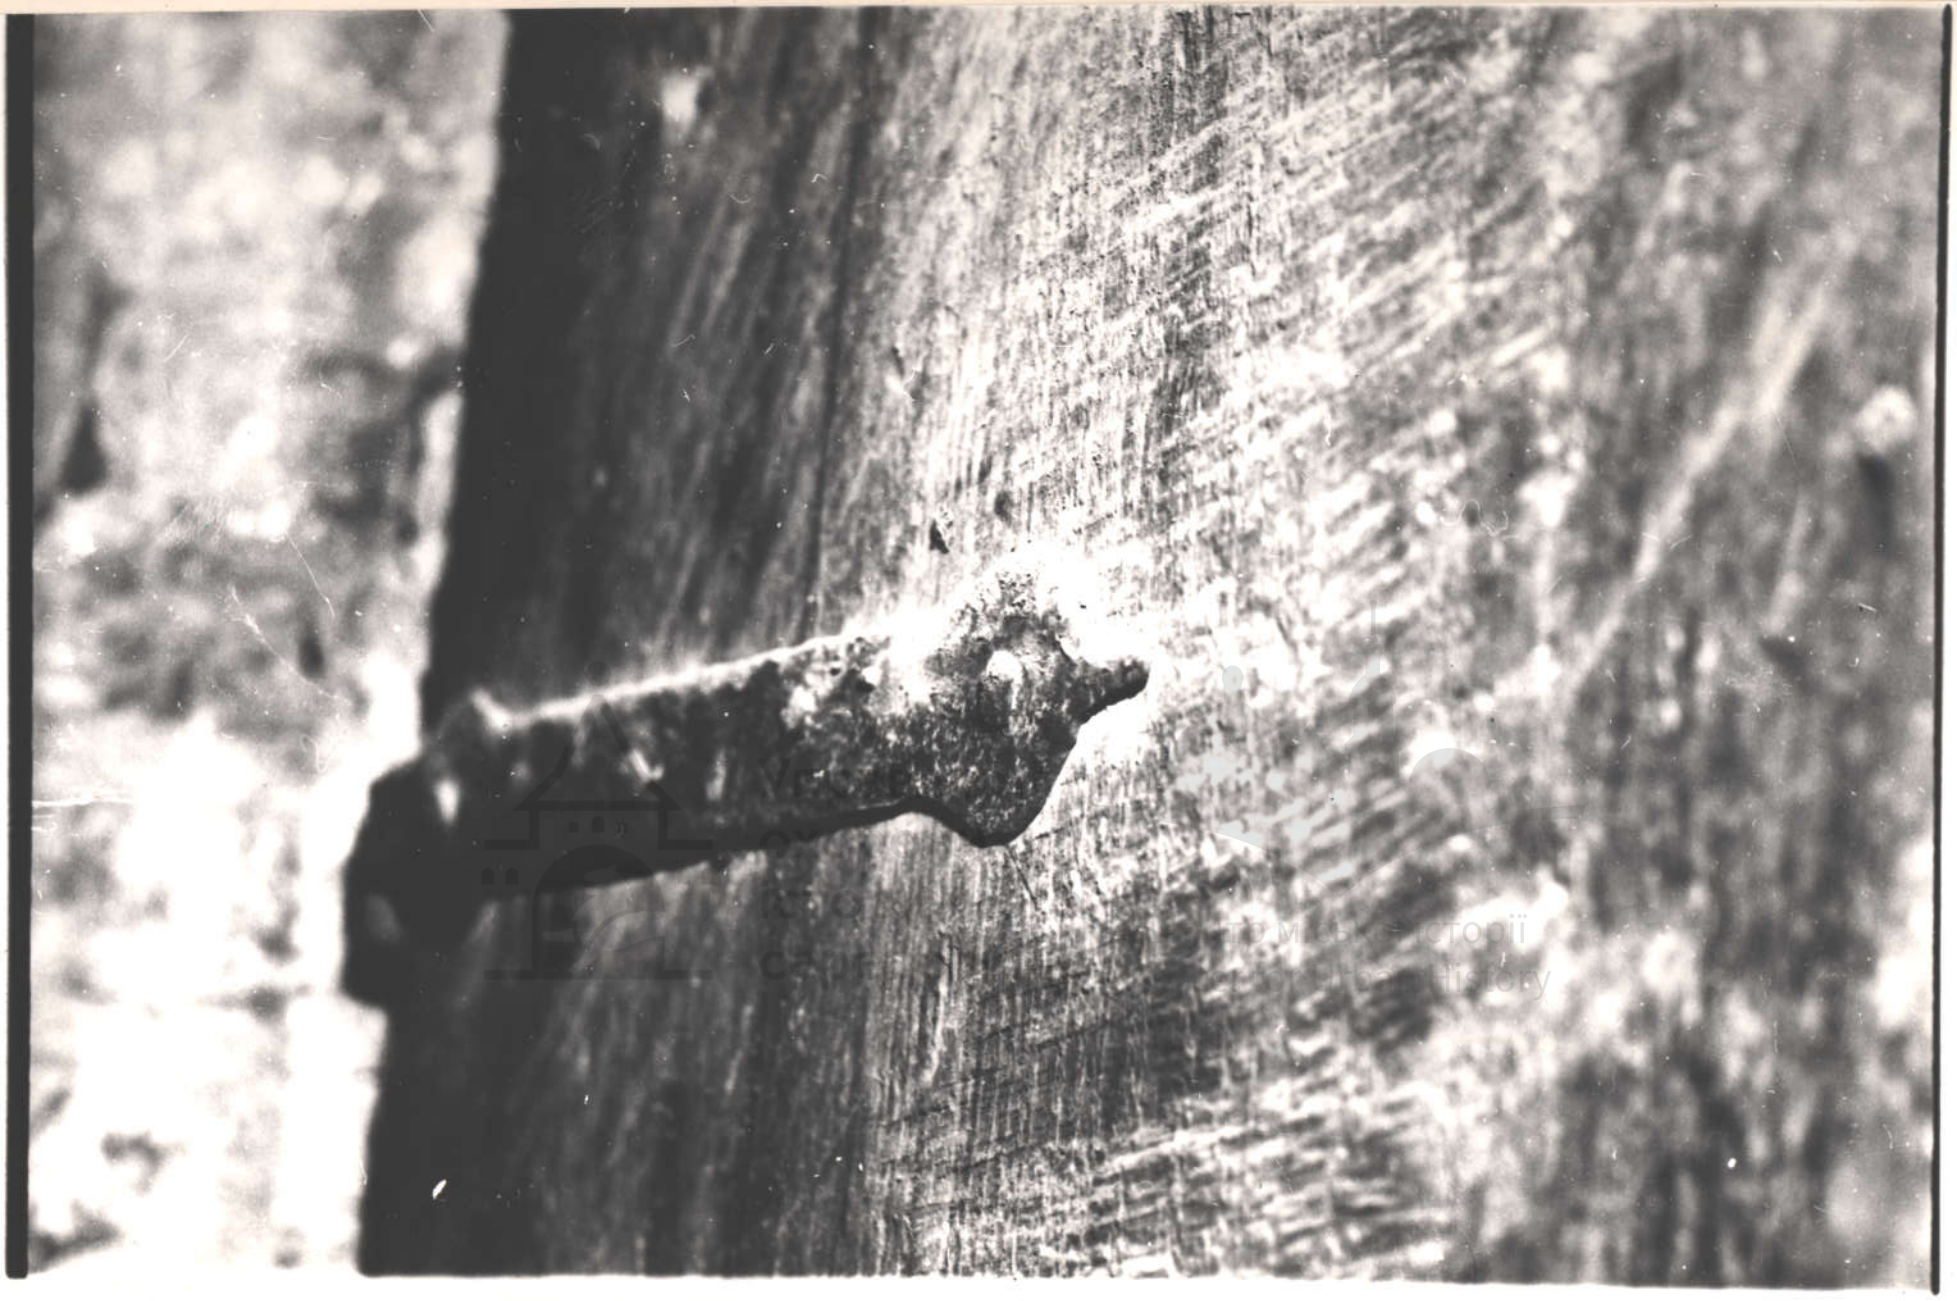
2

При натурних дослідженнях виявлено, що балконні двері двошільні, виготовлені з хвойної деревини. Кожна пола дверей складається з двох дошок, з"єднаних шпугами. Одна з шпуг втрачена. Двері навішені з боку горища на обрамлення на ковальських завісах, обладнані ковальським засувом з клямкою для висячого замка - колодки та вертикальними засувами на есоватих скобах / Див. фото 2,3,4,5 /. Деревина здорова, не має пошкоджень від грибку, комах чи гнилі, але вимагає ремонту. Слідів фарби зсередини не виявлено. Зовні двері гебльовані і обшиті бляхою заводського виготовлення. Зсередини не виявлено слідів від ковальських цвяхів.

З фасадної поверхні дверей зняти бляху. Виконати дрібний ремонт полотна, доробити втрачену шпугу. Виконати та вмонтувати металеве гніздо для нижнього засува. Полотно дверей очистити від нашарувань та проолійфити. Металеві деталі очистити від іржі та вкрити лаком № 177.

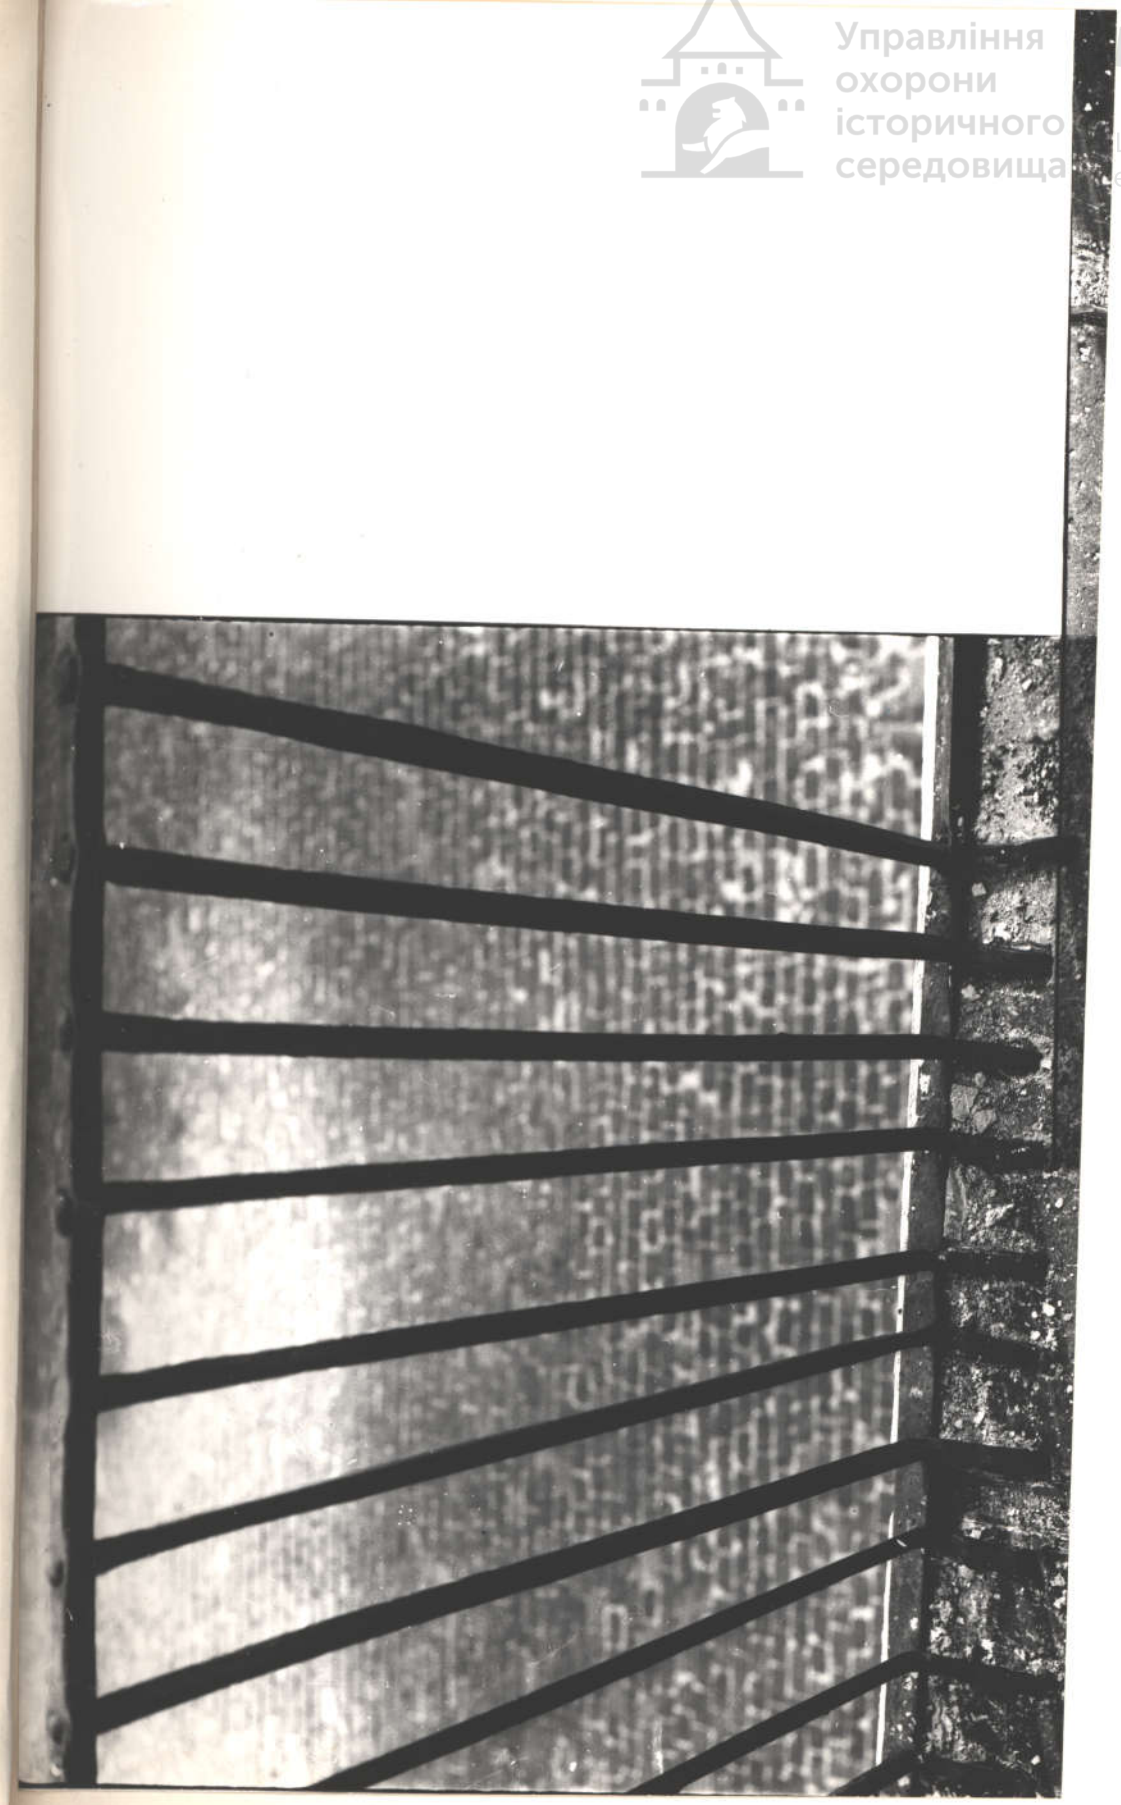
5

Балкон складається з білокам"яних профільованих плит, опертих на різьблені білокам"яні кронштейни / див. фото I /. Поруччя балкону виконані з грубо кованої штаби, що спирається на вертикальні густо поставлені стійки квадратного профілю. Стійки ковальської роботи вгорі з"єднуються з штабою заклепуванням в отворах, виконаних в штабі способом висаджуванням, а внизу відігнуті та закріплені в гніздах балконної плити заливком свинцю та зачеканкою / Див. фото 6 /.
