Пам.арх. поч. XX ст.
Ансамбль пл.Міцкевича у Львові
фонтан.
/Попередні роботи, фіксація
існуючого стану /обміри/ та
проект реставрації/.

Пам.арх. поч. XX ст.
Ансамбль пл.Міцкевича у Львові
Фонтан.

/Попередні роботи, фіксація існуючого стану /обміри/ та проект реставрації/.

Том _____ Книга _____
Шифр 95-37

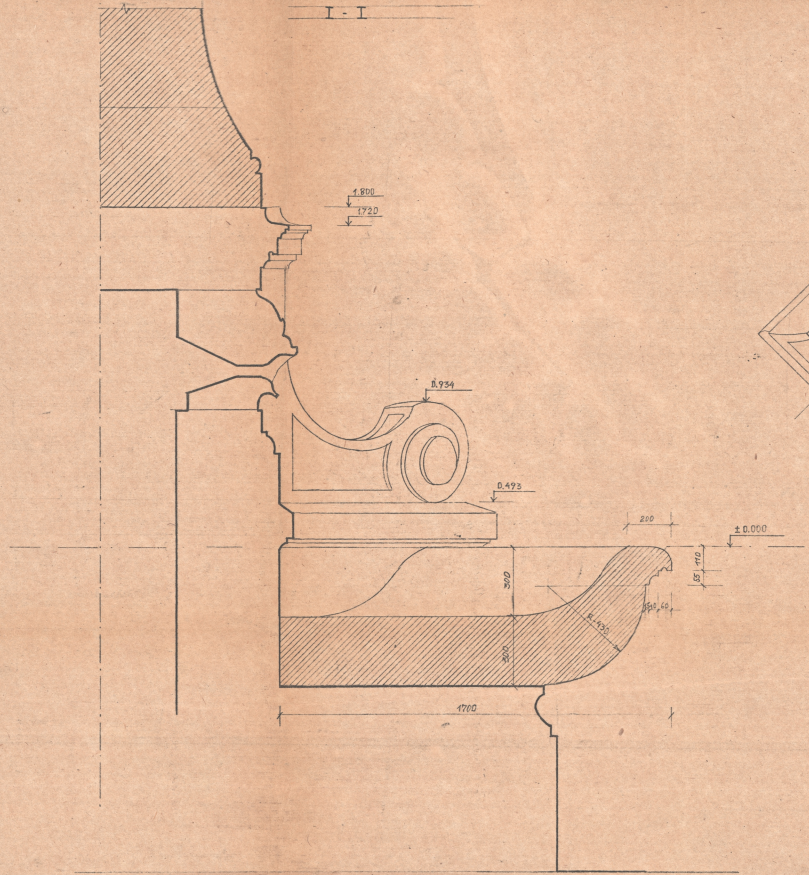
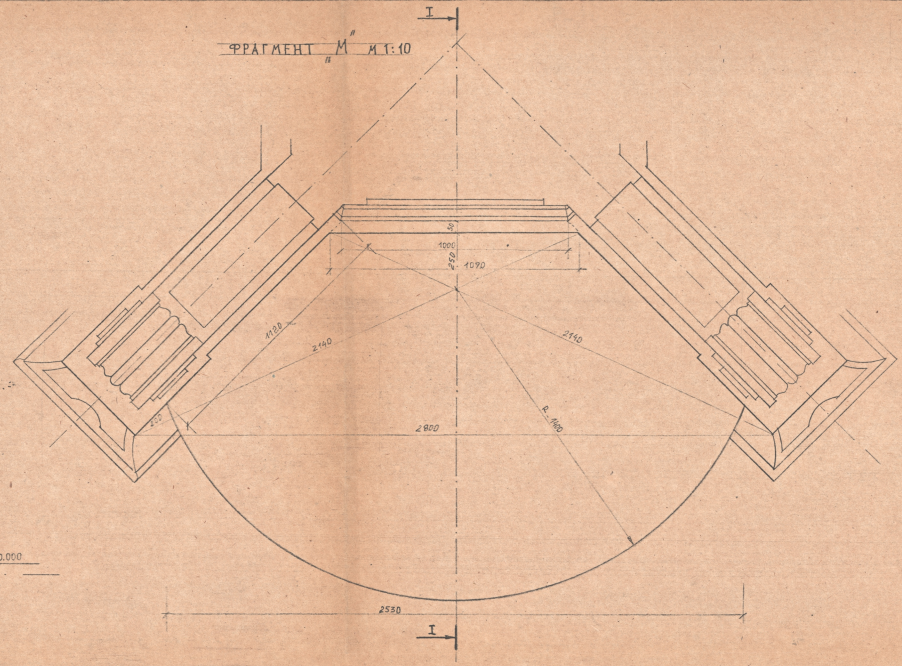
ФРАГМЕНТ М 1:10

Дві чаші пошкоджені значними тріщинами.

4. При можливості потрібно замінити пошкоджені сегменти чаші на нові, використовуючи для їх виготовлення бетон.
Цей бетон повинен задовільнити підвищені вимоги щодо морозостійкості і водонепроникності, а поверхня його мати гладку фактуру штучного каменю.
