Ансамбль костелу св. Лазаря

Південно-західна частина муру

Фрагмент 2-2, вид А

Держбуд УРСР
„Укрзахідпроектреставрація"
м. Львів

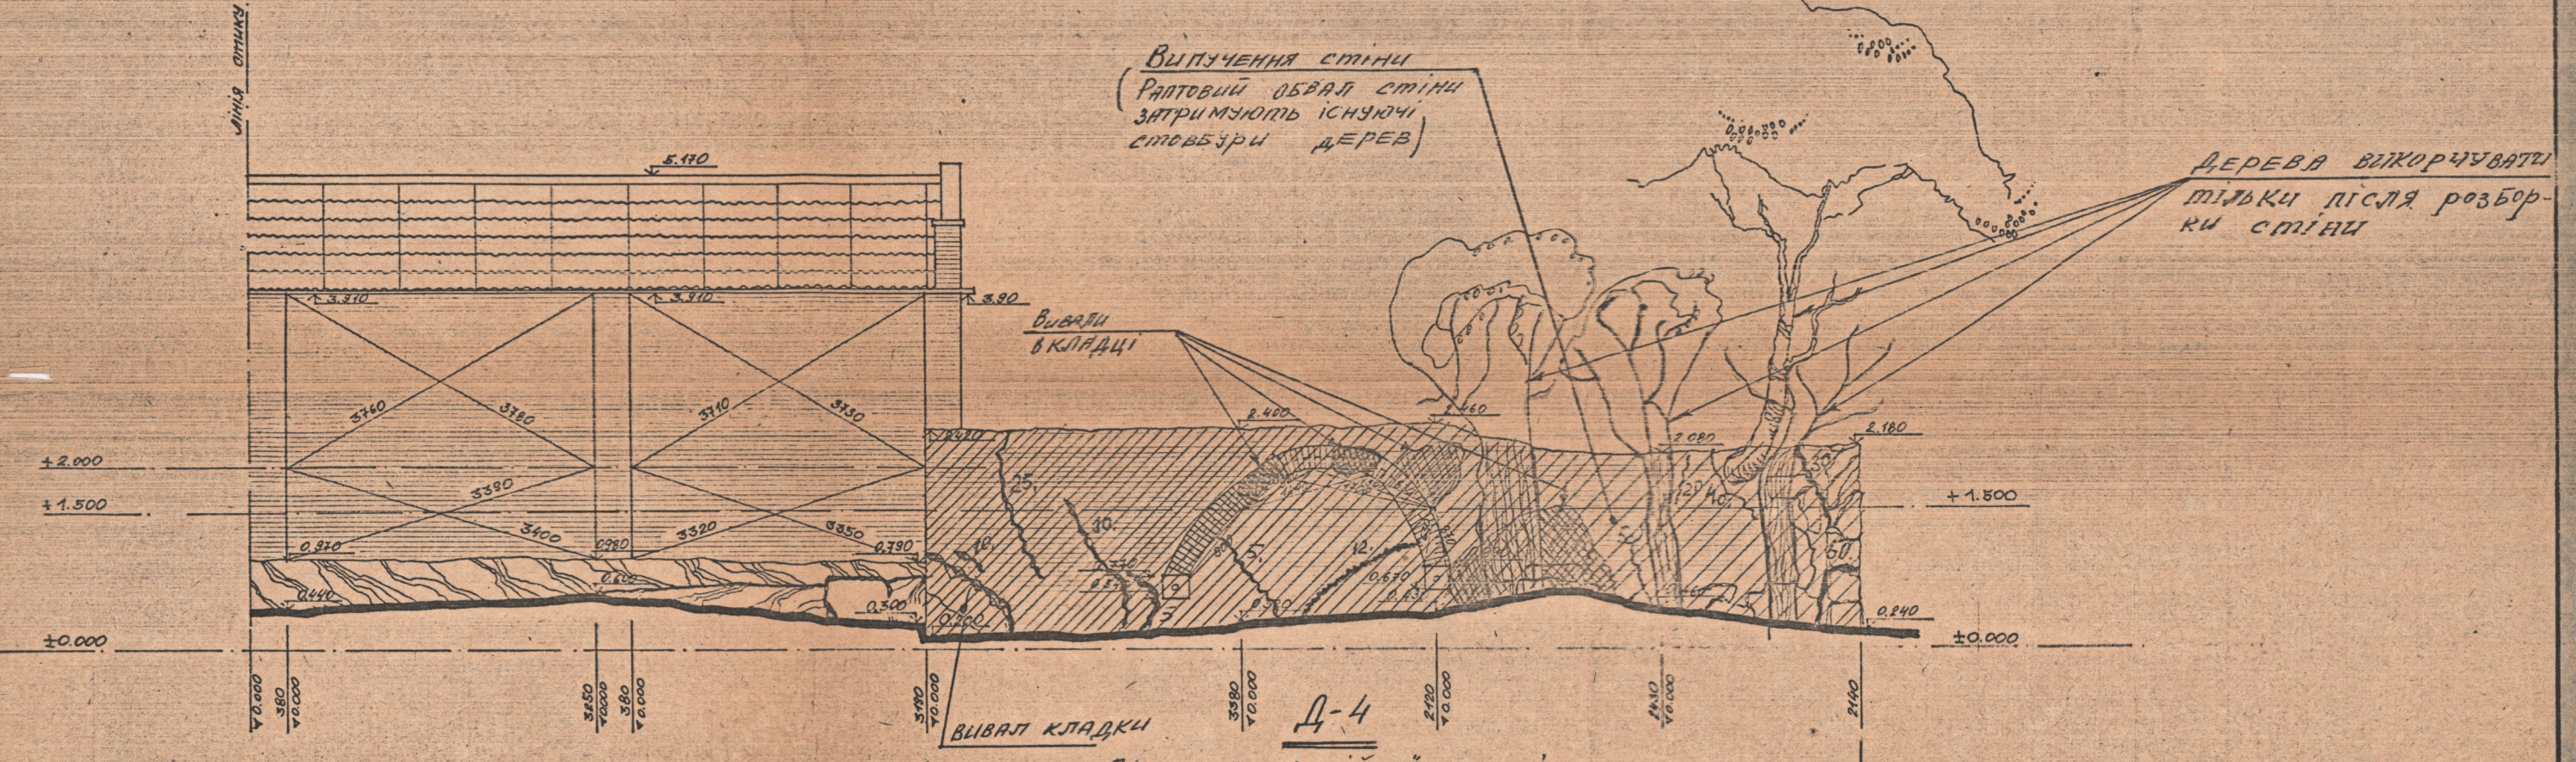
ФРАГМЕНТ 1-1, ВИД А

Д-4

Ділянка аварійної стіни, яка підлягає перекладці (Σ l = 10070 мм).

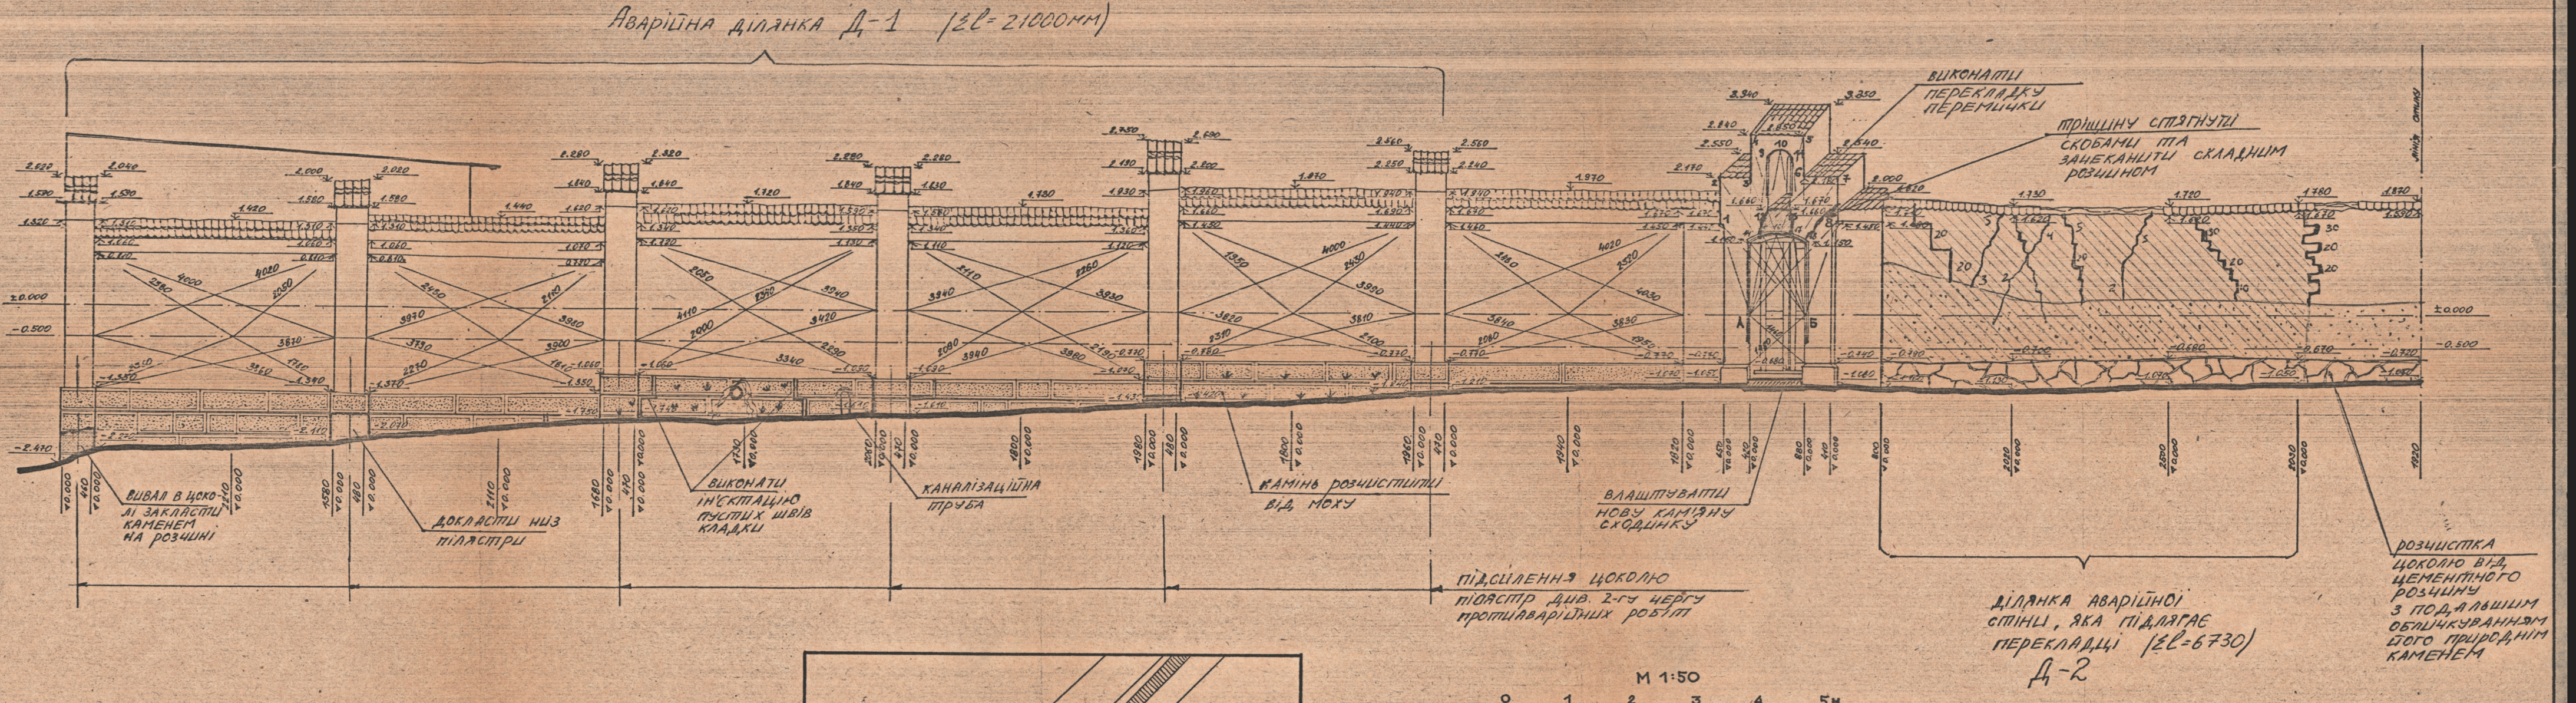
Ансамбль костелу св. Лазаря
Північно-західна частина муру
Фрагмент 5-5, вид А

Аварійна ділянка Д-1 (Σl=21000мм)
виконати перекладку перемички
тріщину стягнути скобами та зачеканити складним розчином
лінія отмосту
±0.000
-0.500
вивал в цоколі закласти каменем на розчині
докласти низ пілястри
виконати ін'єктацію пустих швів кладки
каналізаційна труба
камінь розчистити від моху
влаштувати нову кам'яну сходинку
А
Б
підсилення цоколю ділянки див. 2-гу чергу протиаварійних робіт
ділянка аварійної стіни, яка підлягає перекладці (Σl=6730)
Д-2
розчистка цоколю від цементного розчину з подальшим облицюванням його природним каменем

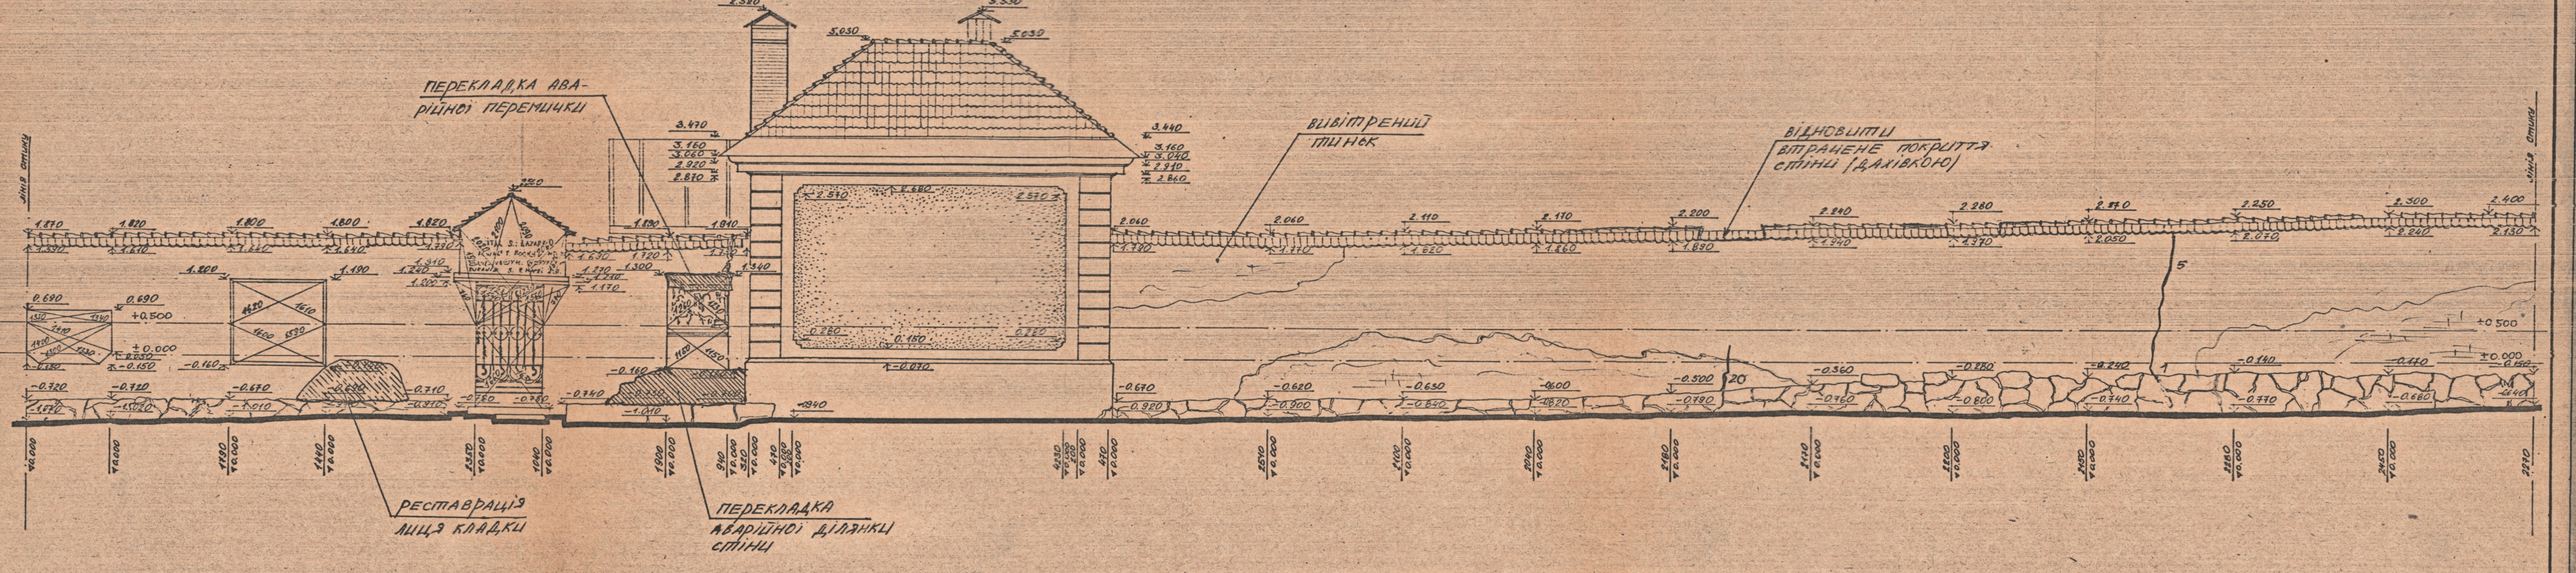
Фрагмент 4-4, вид А

Перекладка аварійної перемички
вивітрений тинк
відновити втрачене покриття стіни (дахівкою)
лінія стику
лінія стику
реставрація лиця кладки
перекладка аварійної ділянки стіни
5
20

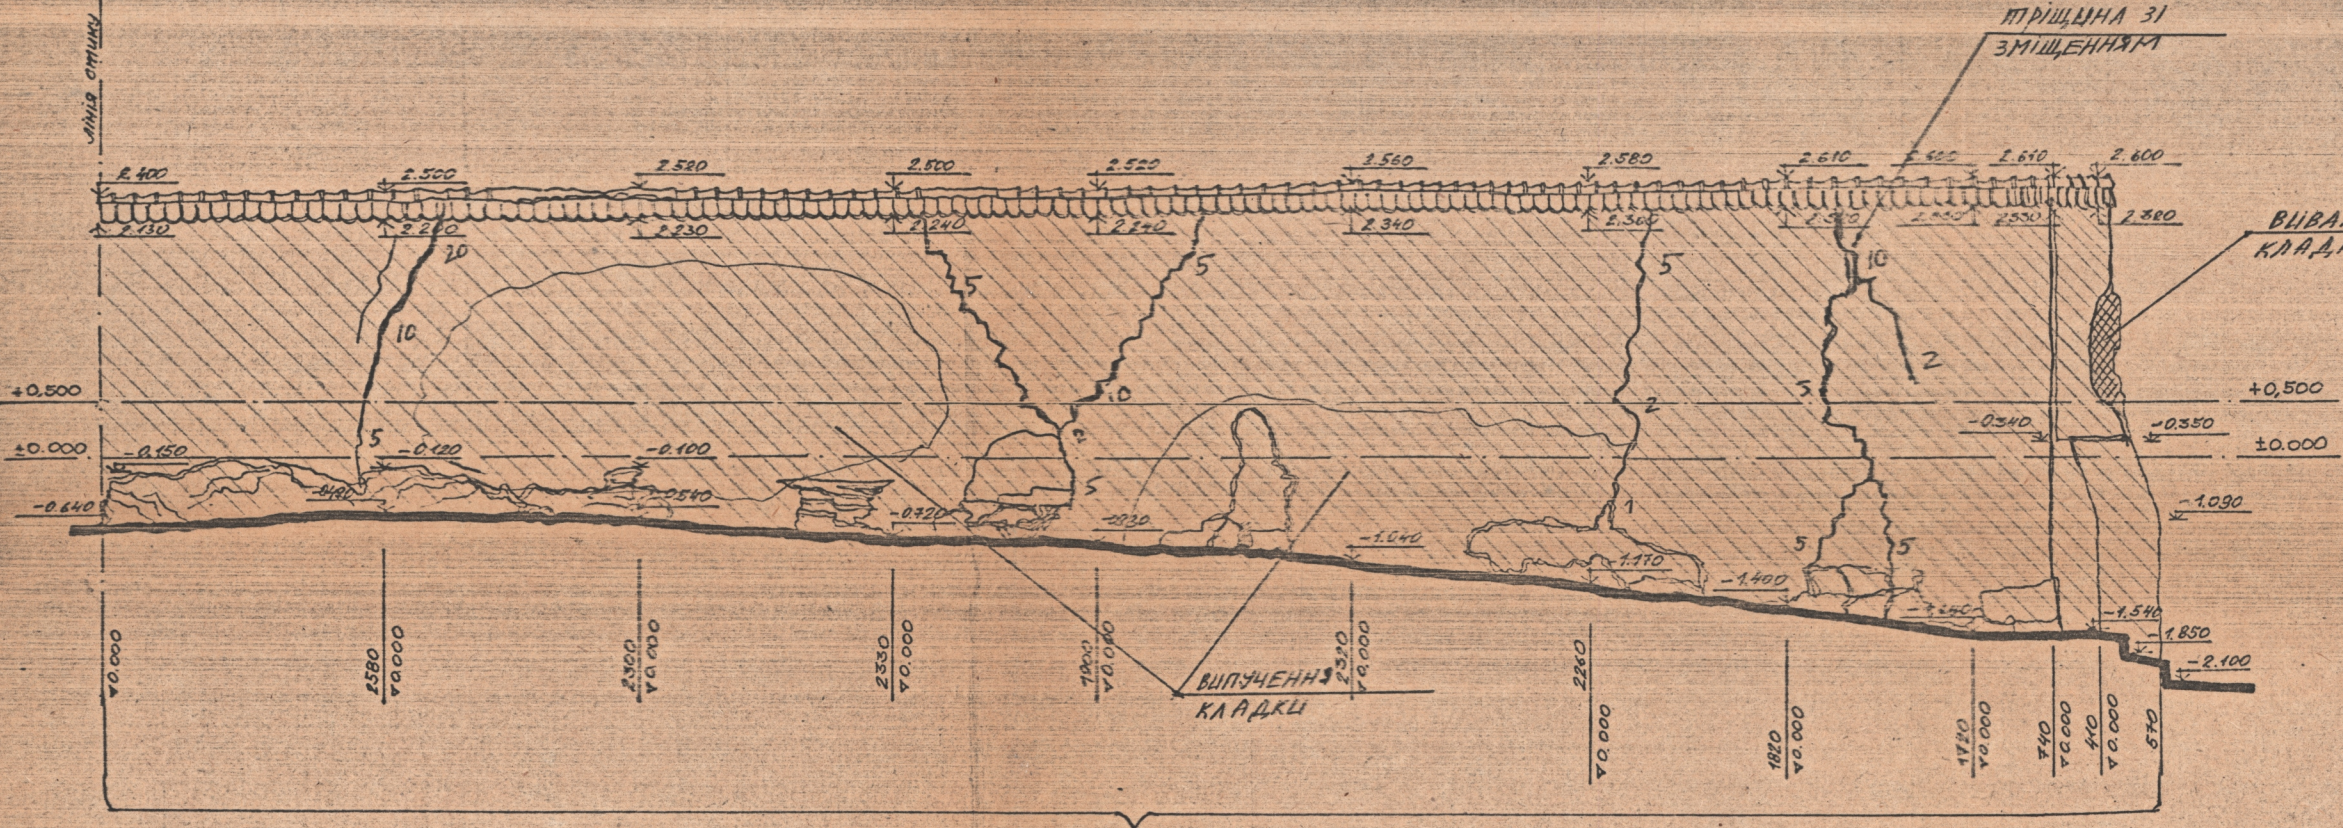
Аварійна ділянка стіни, яка підлягає перекладці;
(Σl=18 950 мм)
Д-3

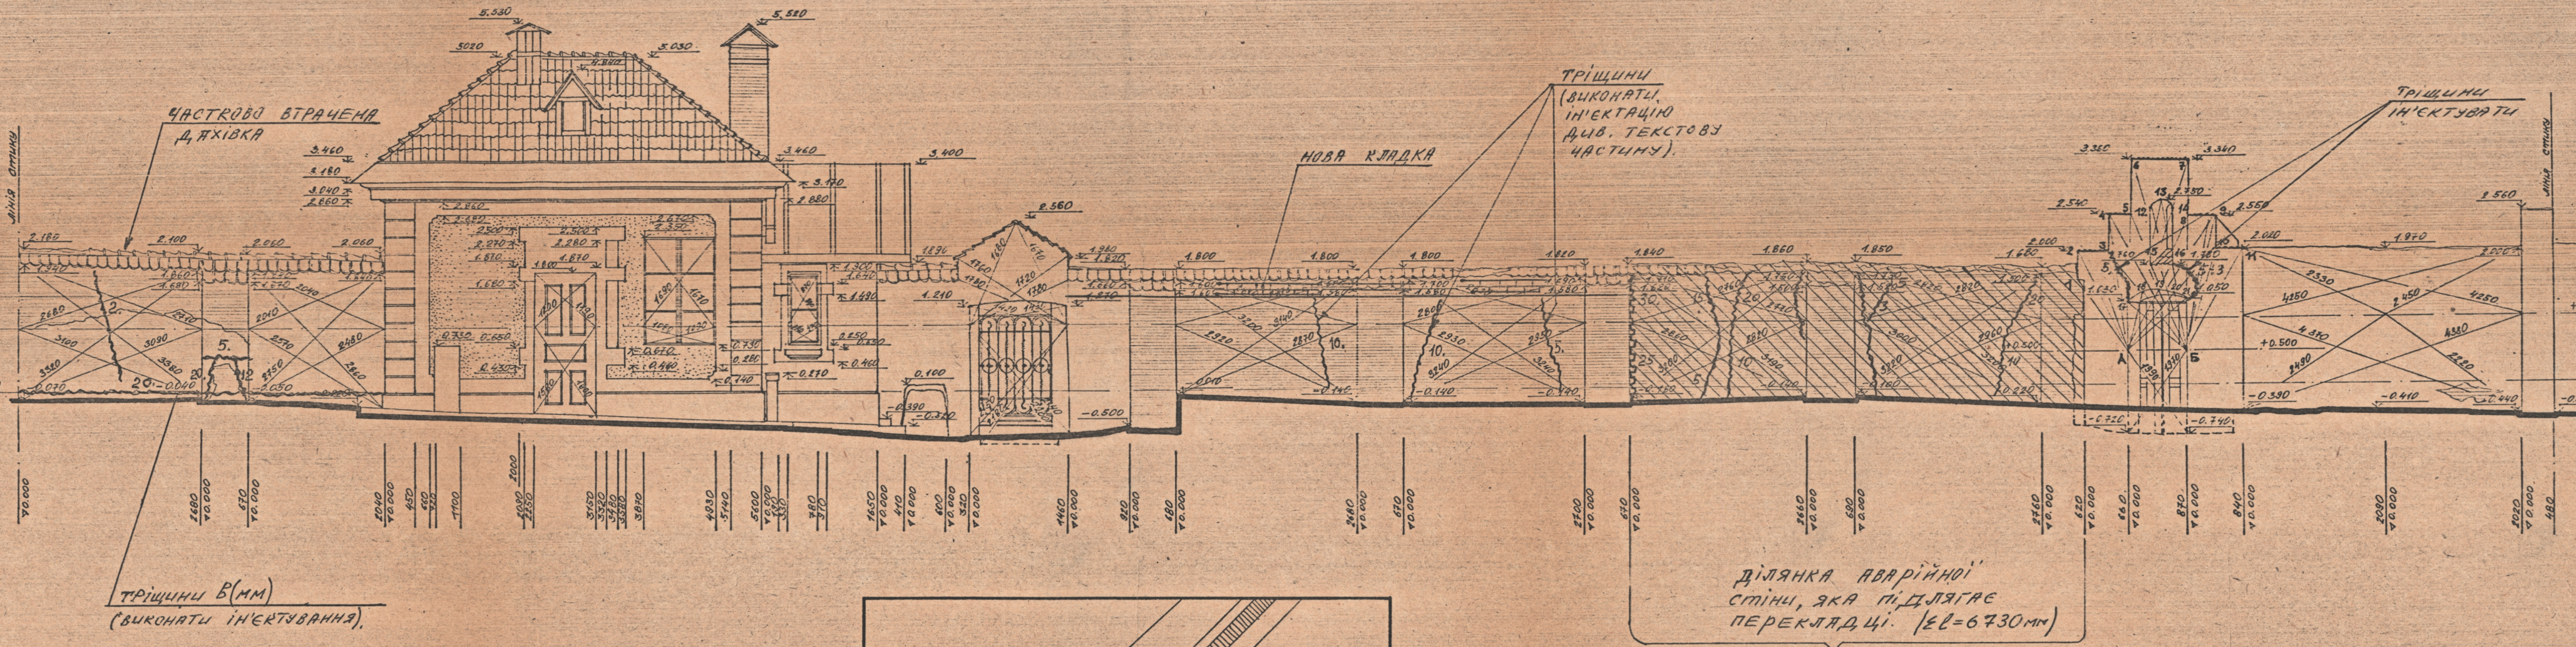
Фрагмент 4-4, вид Б

частково втрачена дахівка
нова кладка
тріщини (виконати ін'єктацію див. текстову частину).
тріщини ін'єктувати
лінія стику
лінія стику
тріщини В(мм) (виконати ін'єктування).
ділянка аварійної стіни, яка підлягає перекладці. (ℓ=6730мм)
Д-2
5.530
5.520
5.030
3.460
3.400
2.560
+1.000
±0.000
-0.500
А
Б

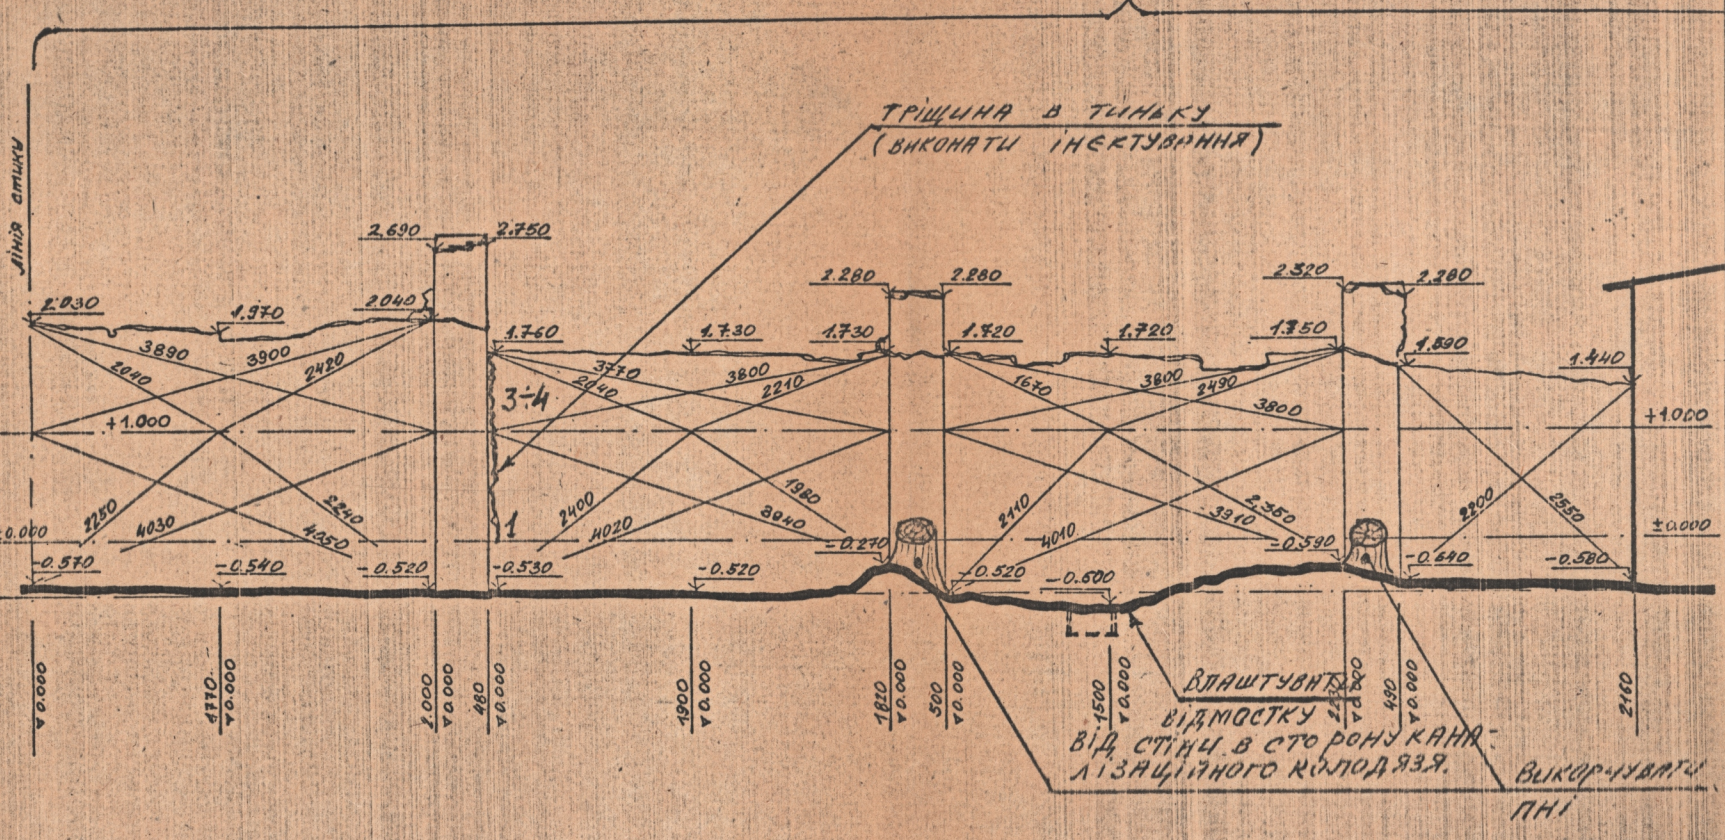
Аварійна ділянка Д-1 (Σl=21000 мм)

Тріщина в тиньку (виконати інєктування)

Влаштувати відмостку від стіни в сторону каналізаційного колодязя.

Викорчувати пні
