Пам"ятка арх. XVII ст. костьол єзуїтів в м. Львові вул. Театральна, 11. Інженерні дослідження по фасадах та даху над лівою навою костьолу

Інженерні дослідження по фасадах та даху над лівою навою костьолу

т. I кн. I, вип. 2
Шифр 87 – 119 – ІН

Стадія: Обстеження

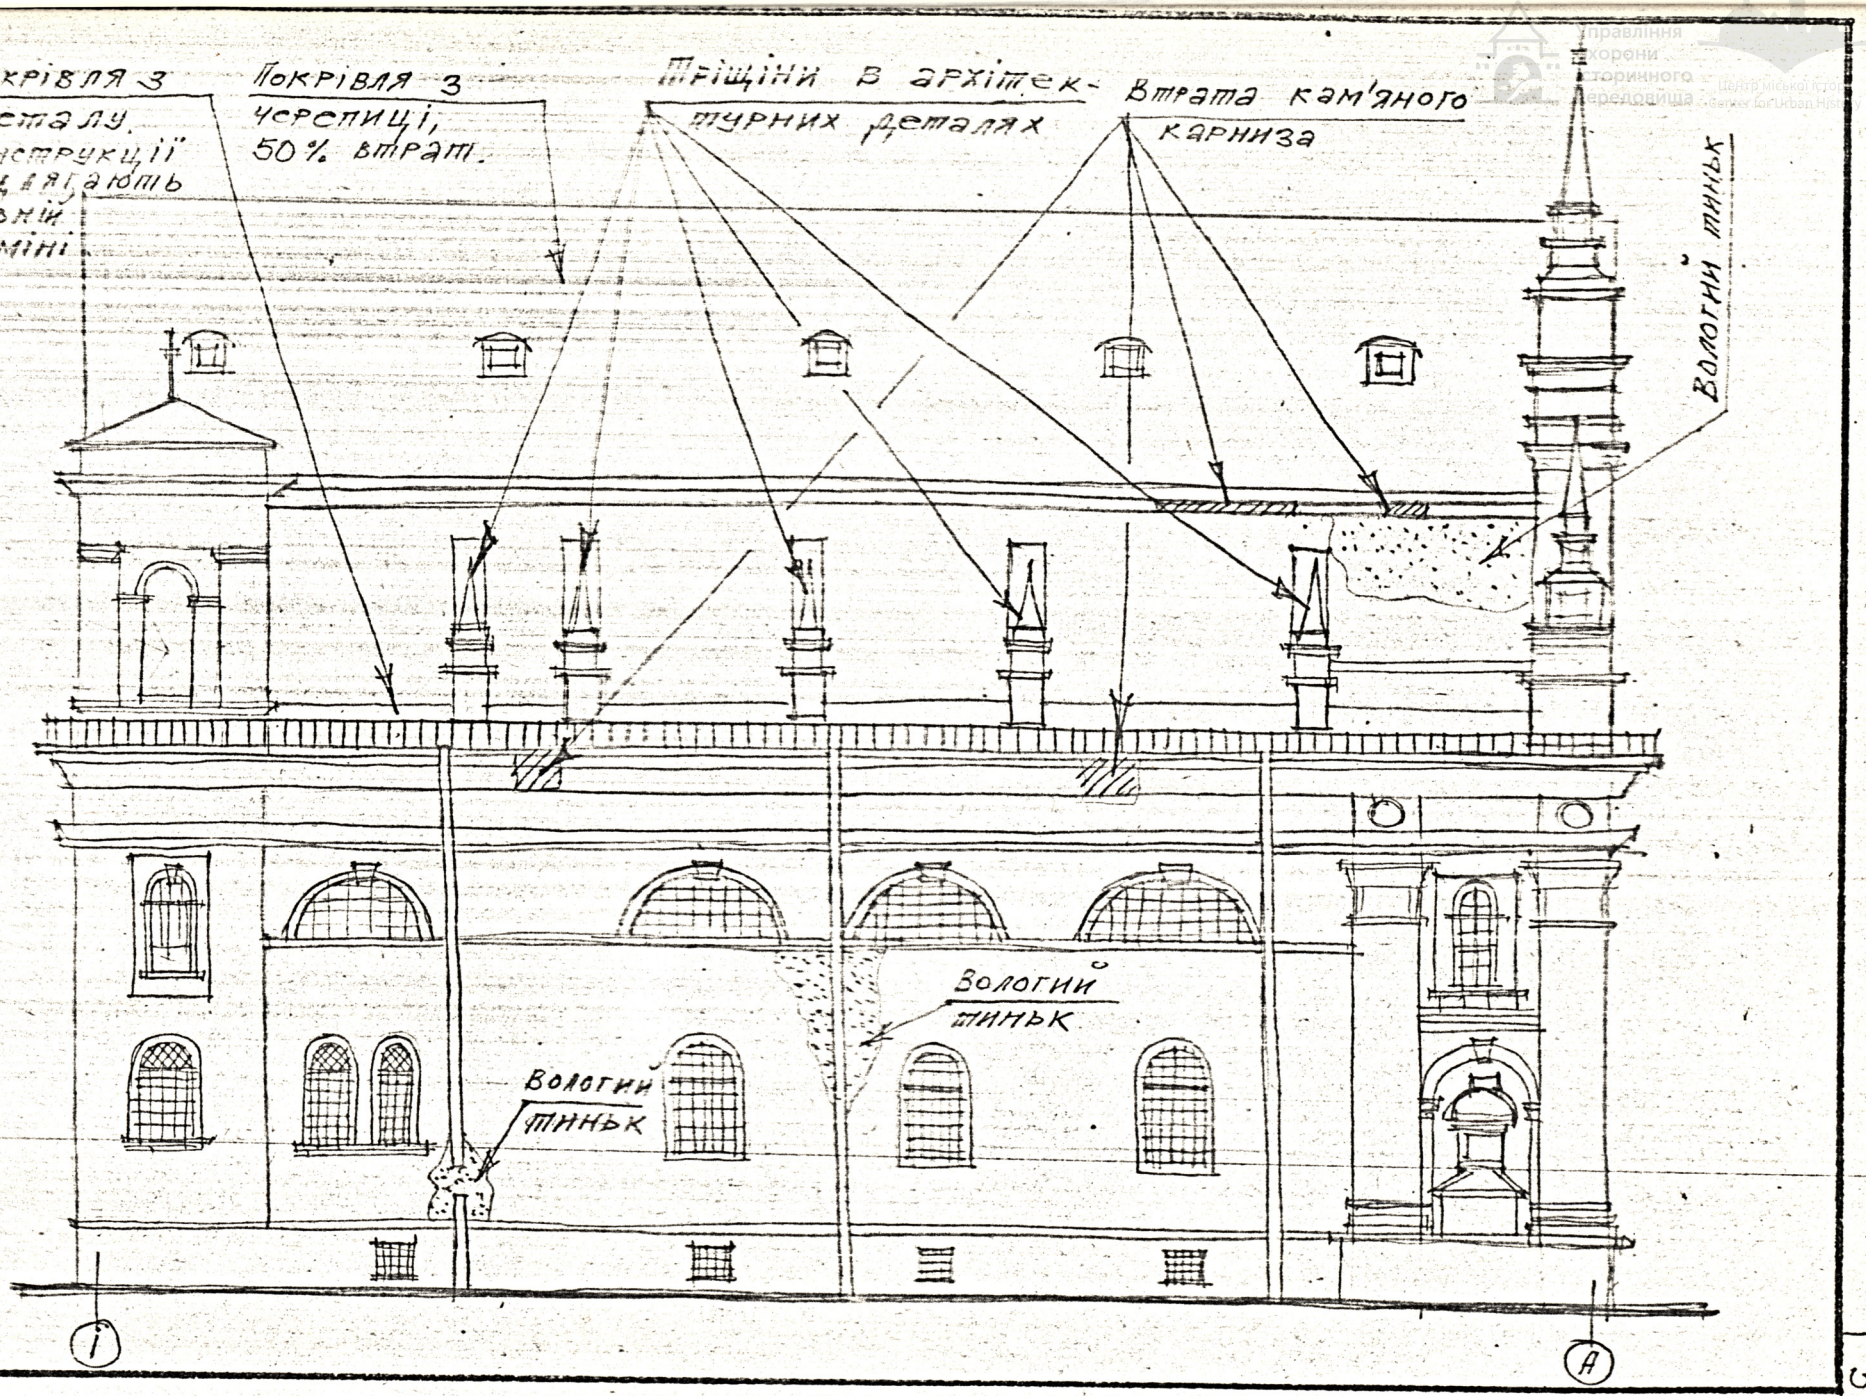
– регулярна кладка стін в осях 1-А виконана з цегли з внутрішнім та зовнішнім потинькуванням;

– контрфорси виконані з цегли;

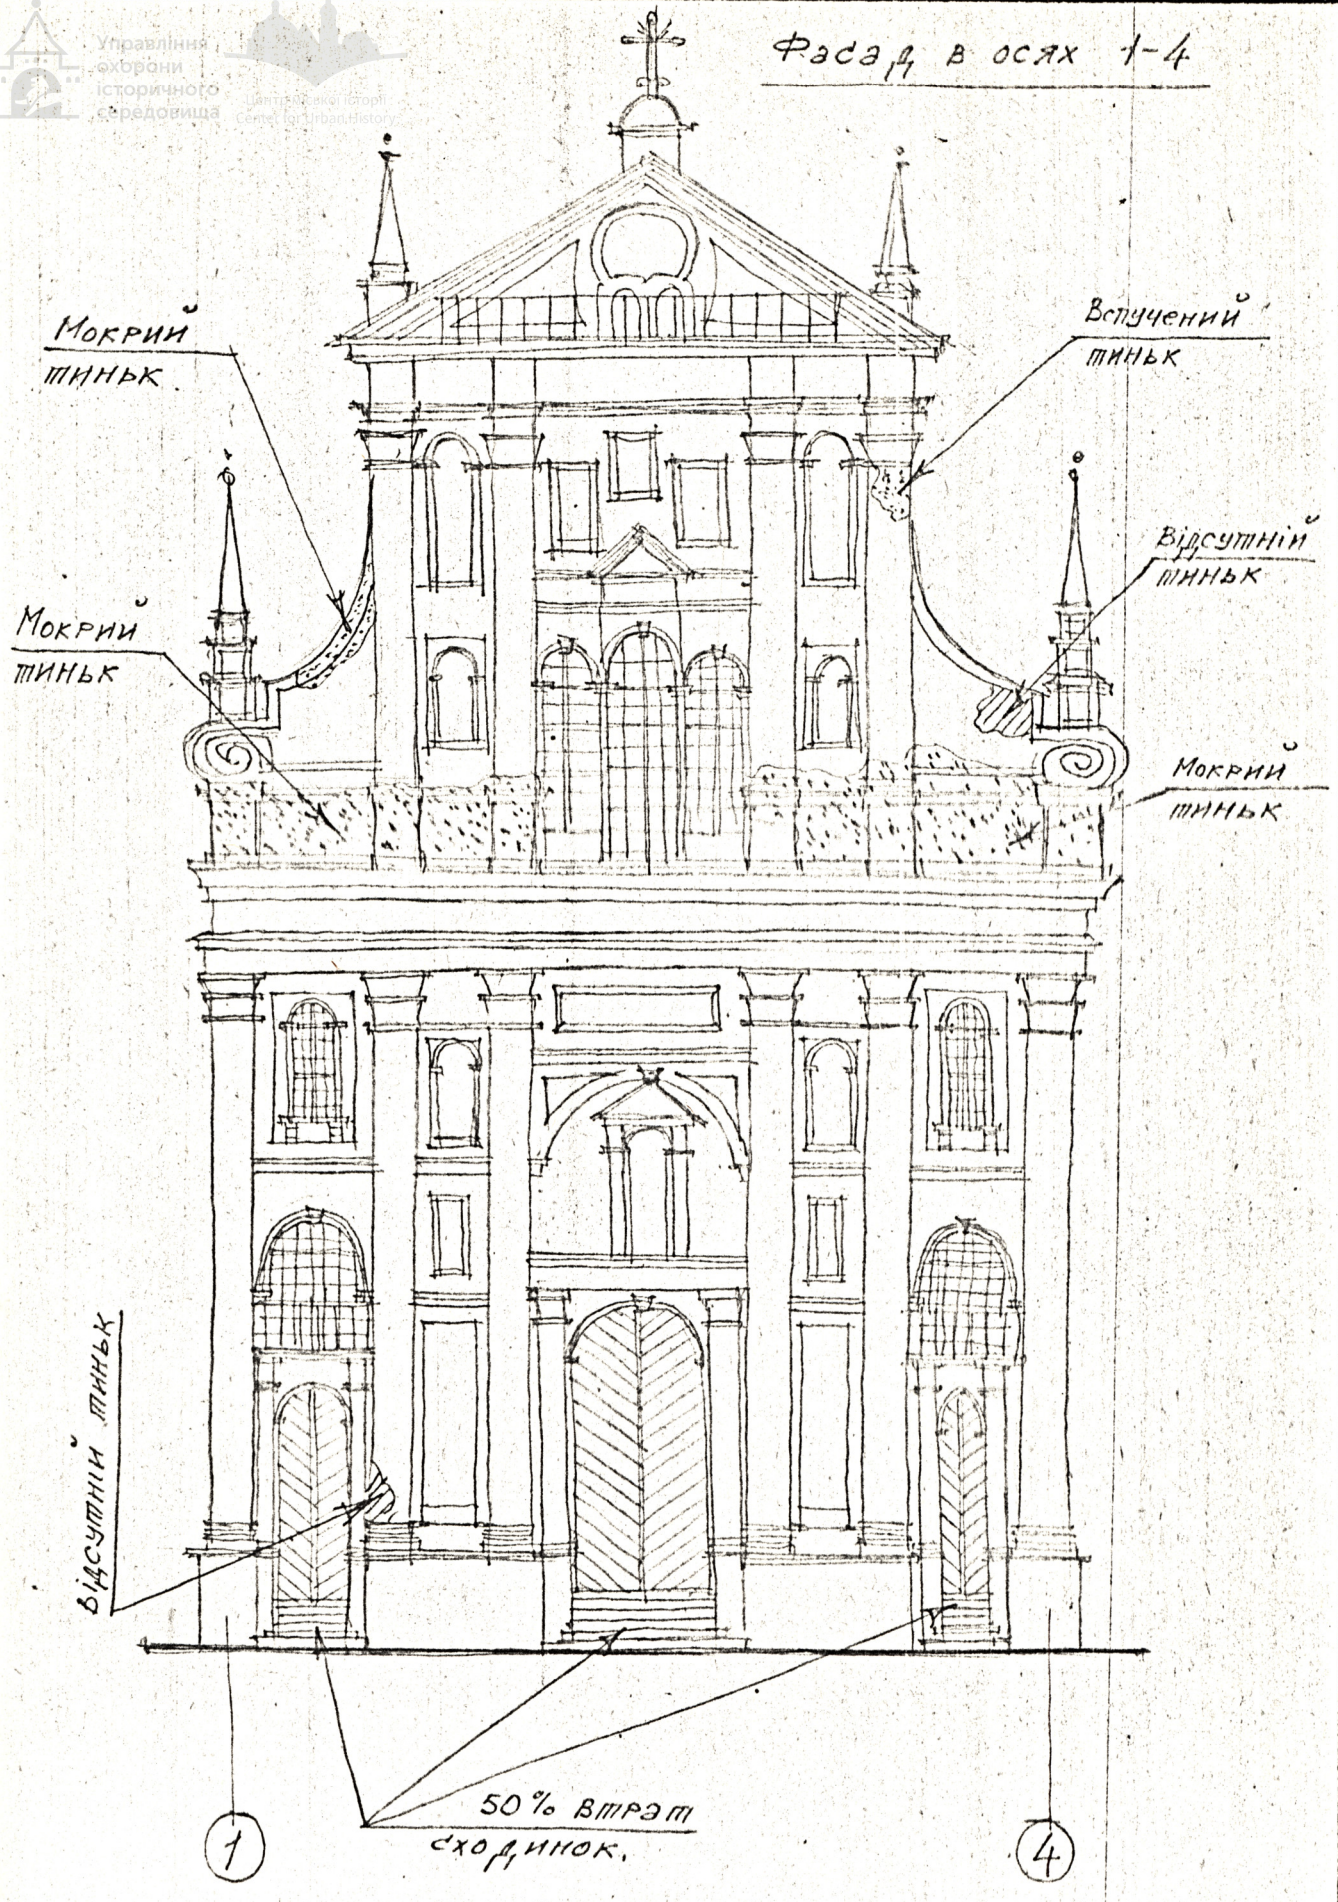
Фасад в осях 1-4

– регулярна кладка стін в осях 1-4 виконана з природнього каміння правильної форми;

– цоколь виконаний з природнього каміння правильної форми;

– карнизи виконані з природнього каміння;

– фронтон в осях 1-4 виконаний з цегли;

Дефекти: 1) часткова втрата кам'яних карнизів;

2) тріщини в зовнішніх архітектурних деталях;

Висновки: Стіни знаходяться в задовільному стані;
