ДЕРЖБУД УКРАЇНИ
УКРАЇНСЬКИЙ СПЕЦІАЛЬНИЙ
НАУКОВО-РЕСТАВРАЦІЙНИЙ
ІНСТИТУТ
«УКРЗАХІДПРОЕКТРЕСТАВРАЦІЯ»

Паспортизація
вітражів м.Львова
частина 1

199 р.

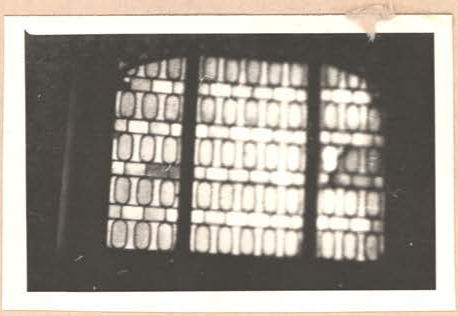
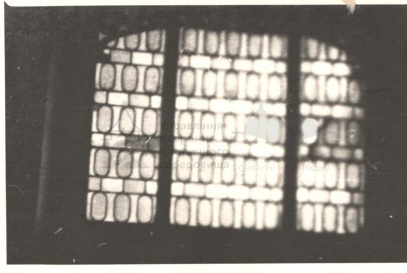
9. Опис твору: Один вітраж встановлено над входом в будинок. Вітраж прямокутної форми з заокругленим верхом, в якому розміщено стилізований мотив стебла рослини,який повторюється. Основна площина заповнена овальними елементами, котрі розділені горизонтальними пасочками. Другий вітраж встановлено над дверями, де зображено залізничний вагон, гружений колодами на фоні фабрики.
Зліва виднівться вежі над нафтовими свердловинами на фоні Карпатських гір. По кутах композиції розміщені символи інженерної науки/циркуль і трикутник/, деревообробного промислу /рубанок і кути/, механіка /зубчате коло і вал машини/ і кравецтва /праска і ножниці/. Простір між символами заповнений декоративним орнаментом.

10. Стан твору: задовільний

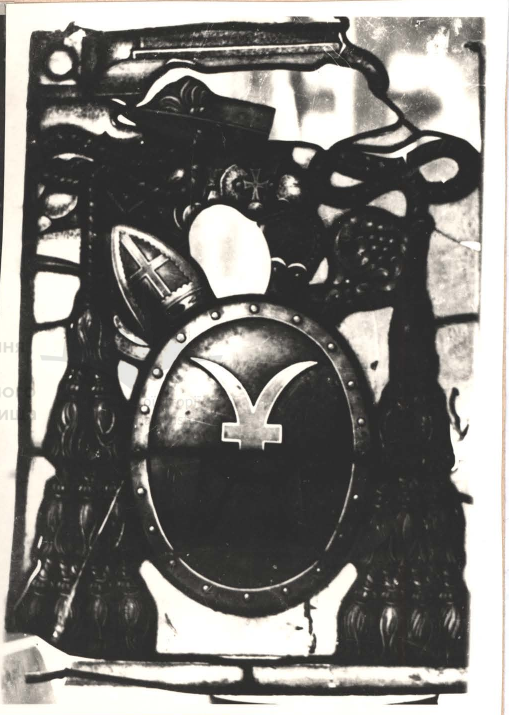
Один блок в незадовільному стані, можливо і втрачений.
