Пам.арх.XVI ст.буд. № 2 по вул.Друкарській у м.Львові

Натурні дослідження та проект реставрації живопису

Пам"ятка архітектури ХУІ ст.будинок № 2 по вул.Друкарській у м.Львові

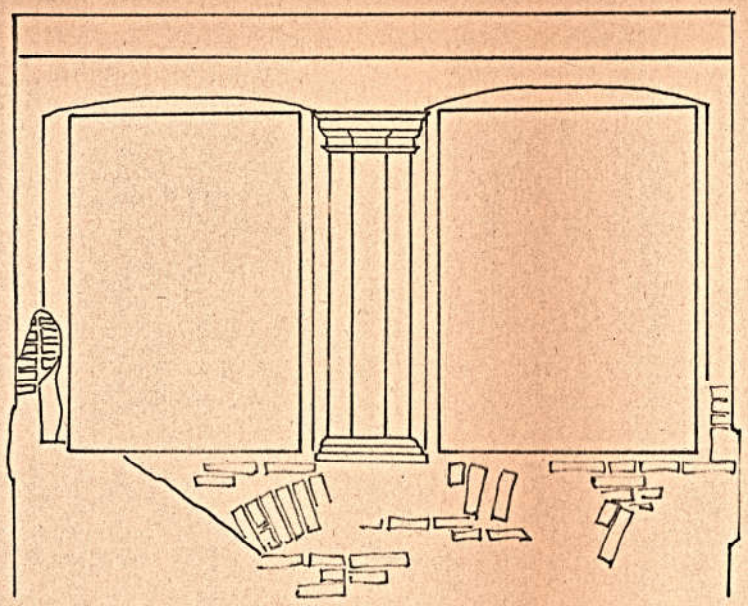
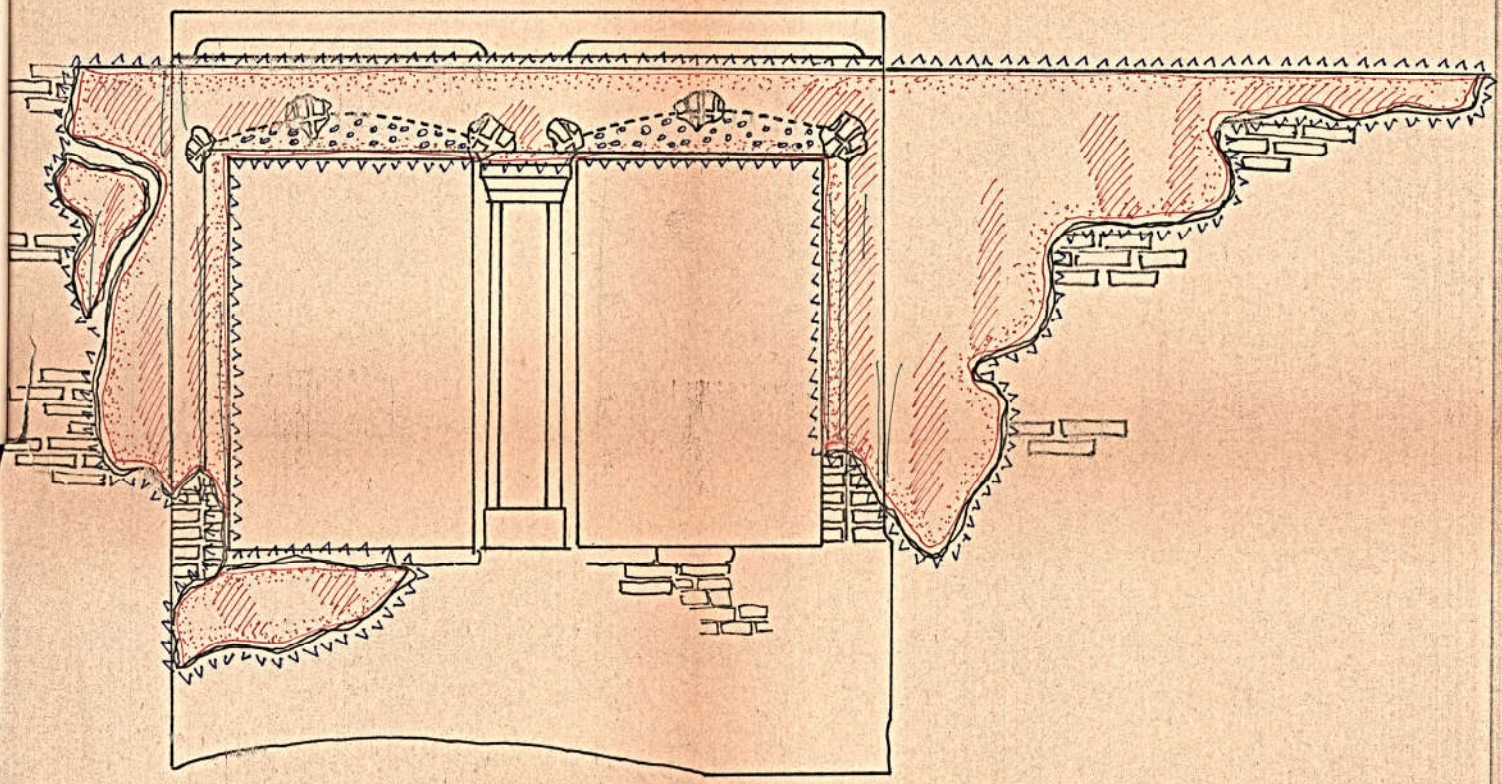
Нач. ЛКАРМ		Могитич	Пам'ятка архітектури XVI–XVIII ст. флігель „Музею-аптеки", Друкарська 2, м. Львів
Гол. АРХ		Коєланщин	
Гол. спец		Буйцик	Стан стіновису житлової кімнати
Виконав	Л. Левківська	Мовчан	
Перевірив		Сапченко	Львівська КАРМ інституту „Укрпроектреставрація"

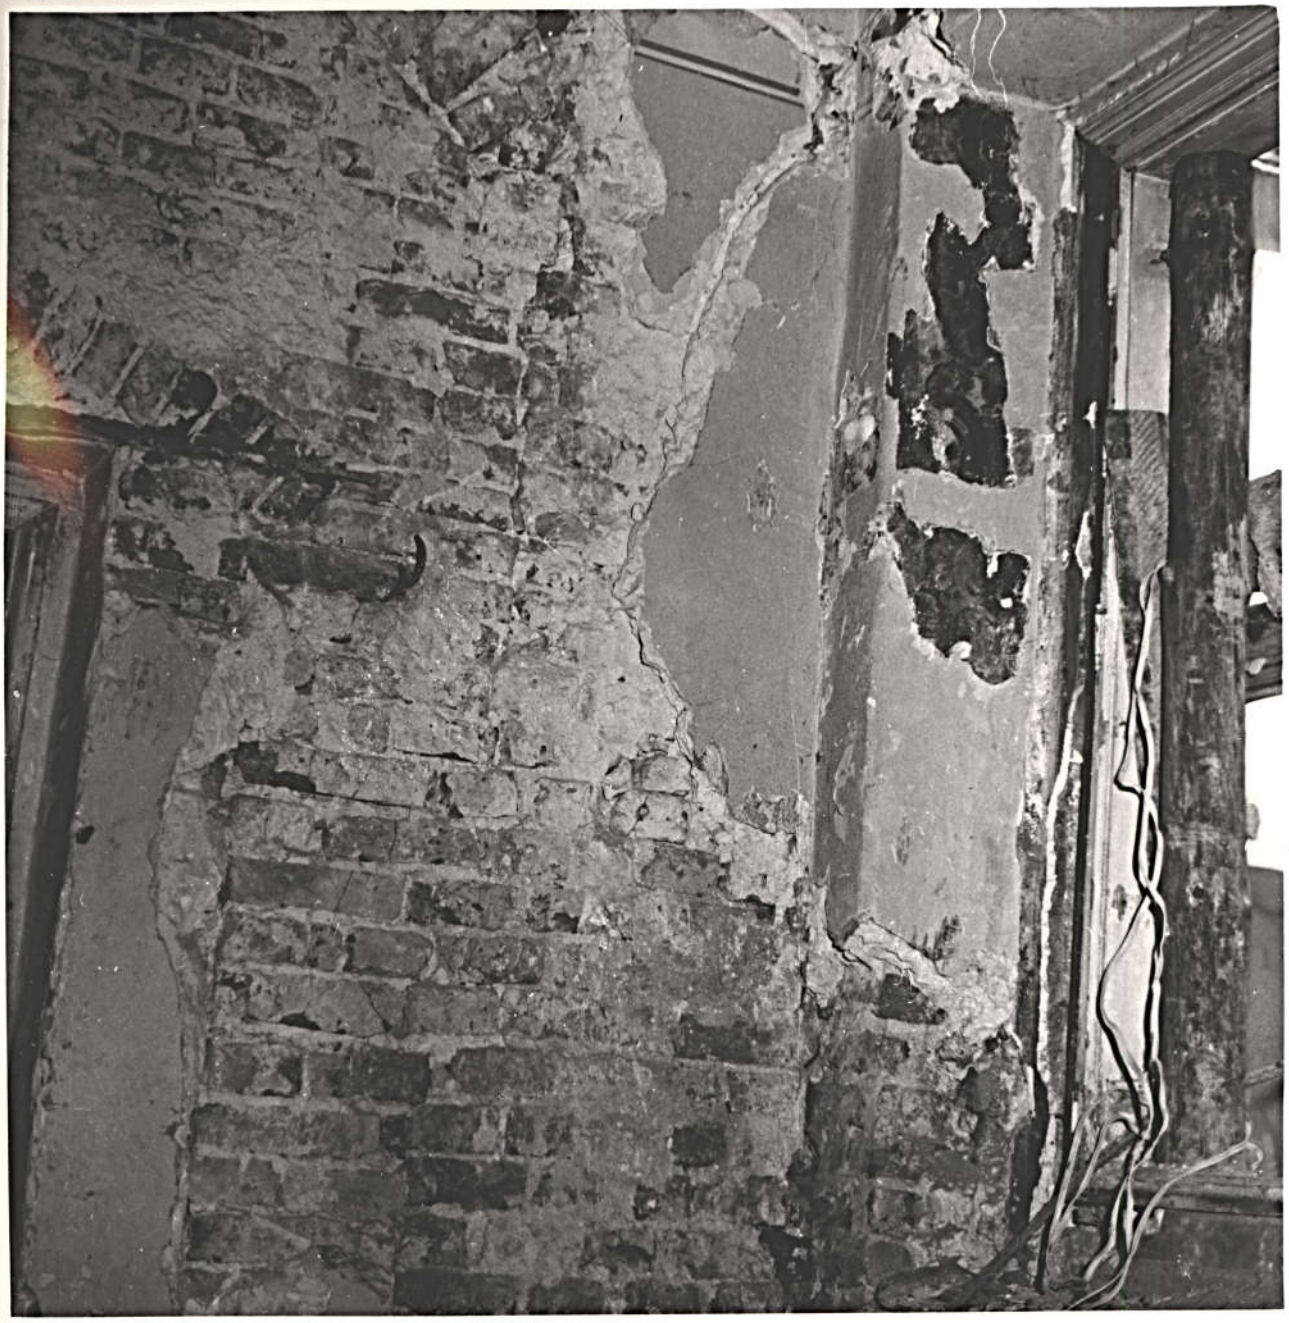
1

I. Залишки тиньку з стінописом ХУШ ст.біля лівого вікна /загальний вид/

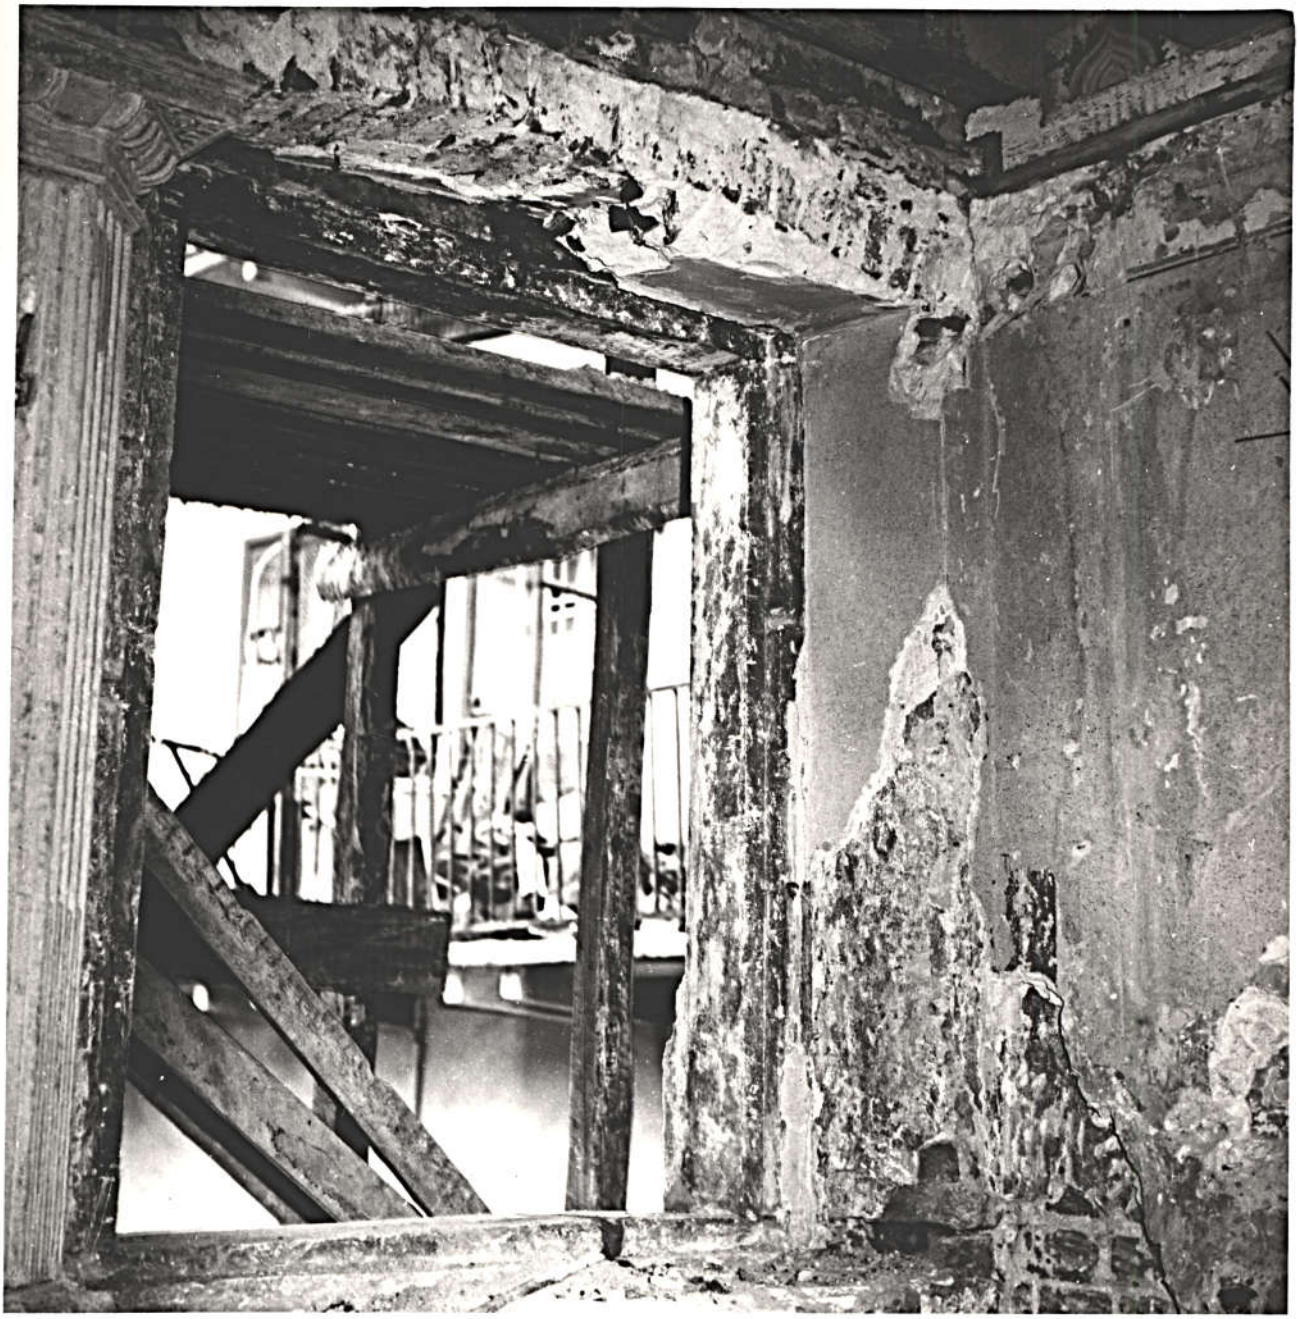
(15)

I5. Ніша з залишками тиньку на північній стіні
