Пам"ятка архітектури ХУІ ст.будинок № 2 по вул.Друкарській у м.Львові

Натурні дослідження та проект реставрації живопису

Том І6

м.Львів - 1985 р.

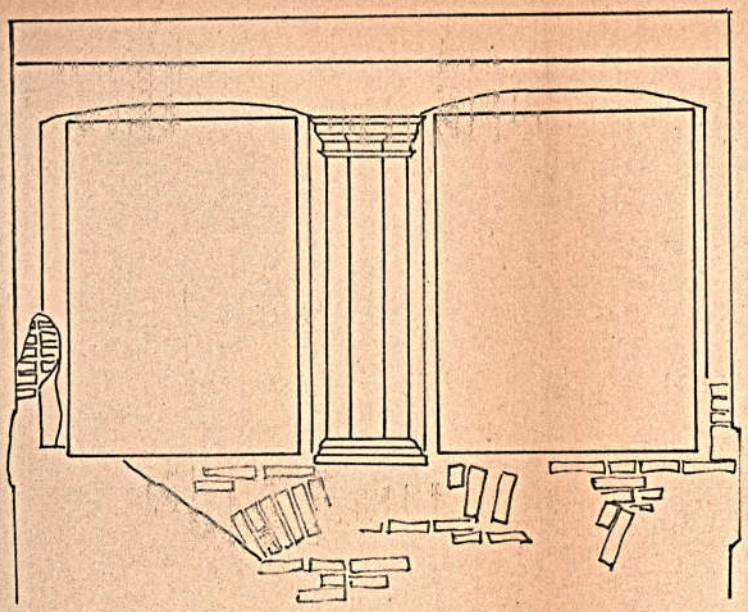
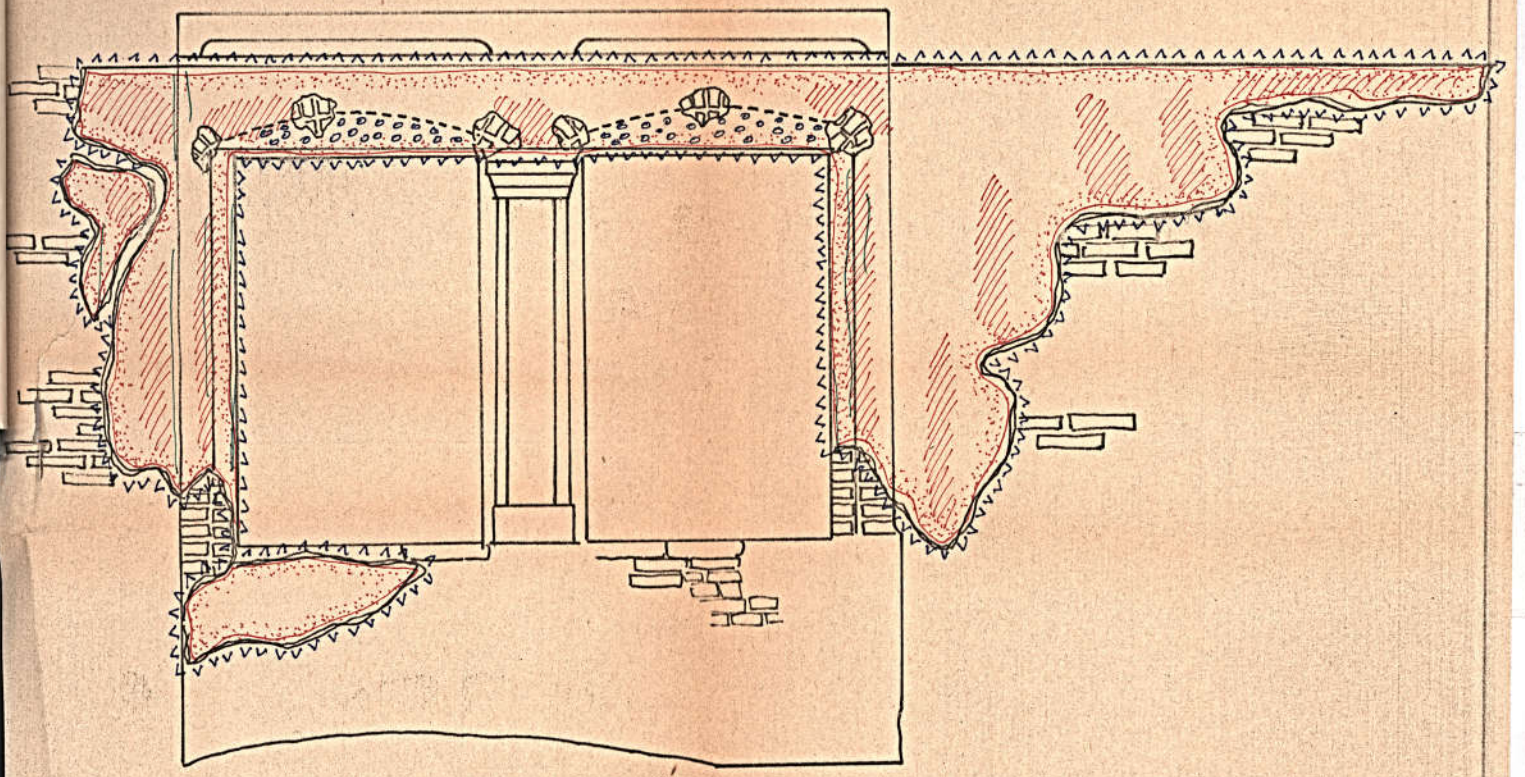
Кер. ДКАРМ		Могитич	Пам'ятка архітектури XVI–XVIII ст. Флігель "Лауде-аптеки", Друкарська 2, м. Львів
Гол. арх.		Коваленюк	
Гол. спец.		Буйчик	Стан стінового житлової кімнати
Виконав	Я. Левбет	Мовчан	
Перевірив		Слівченко	Львівська КАРМ інституту "Укрпроектреставрація"

Під час досліджень у житловій кімнаті офіцини у другому поверсі був знайдений орнаментальний стінопис. Яскраво вираженого рокайльного характеру. На сірому тлі намальовані чорні мушлі, в яких об"єм виділений пастозно нанесеною зеленкуватою вохрою, а тіневі частини та контур зеленою і чорною.

Ліве вікно, лівий відкос. Орнамент знаходиться під шаром вапняно-пісчаної затирки, товщиною до 0,5 см., на якому лежить кілька шарів набілів /приблизно 4/. Грунт, що лежить безпосередньо на штукатурці, під живописом має вохристий колір, товщиною до I-2 мм. У верхній частині відкосу фарбовий шар досить добре зберіг чистоту первісного кольору. В середній він ще на великій площині знаходиться під затиркою, але на відкритій площині, є великі стертості пастозно нанесеної вохри. В нижній частині від підвіконня були втрати тиньку до кладки.

У верхній частині орнаменту спостерігаються дрібносітчасті кракелюри зі злегка замкнутими бортами та осипи фарбового шару.

Штукатурка біля, сипка; на другій зверху мушлі спостерігається відставання штукатурки від кладки.

В середній частині орнаменту є стертості фарбового шару, осипи та дуже дрібні лущення, а також сліди від плісняви. Ближче до вікна орнамент втрачений за рахунок часткового збитої штукатурки. У верхній частині - глибокі тріщини й аварійні відставання. На вузь-

кому проміжку стіни також зберігся орнамент на сірому тлі. Але, в зв"язку з тим, що відкрився невеликий фрагмент, на якому стан фарбового шару і грунту дуже поганий, його малюнок відчитати дуже важко. На відкритому фрагменті дуже багато дрібних і великих осипів, та потертя фарбового шару і вибитої штукатурки.

Штукатурка сипка. У середній частині утворились тріщини на всю глибину і відставання штукатурки від кладки. В нижній частині на великій площі штукатурка утрачена повністю.

Правий відкос, правого вікна. Орнамент зберігся майже на всю довжину відкосу, крім нижньої частини, де була втрачена штукатурка. Зверху фарбовий шар, ще зберігає часткого вохру, а дальше вона сильно стерта і рисунок орнаменту проглядає дуже слабо. По всій поверхні фарбового шару спостерігаються дрібні лущення та осипи. Фарбовий шар знаходиться під 6-ю шарами набілів.

Грунт на якому лежить фарбовий шар дуже розбіленого вохристого кольору. Штукатурка лежить безпосередньо на кладці, сипка. У верхній частині є глибокі тріщини і аварійні відста-

вання штукатурки. Майже на всю довжину з внутрішньої частини камінного відкосу штукатурка випала в місці примикання. По всій поверхні відкосу - безліч дрібних і більших вибоїн.

На правому простінку збережений орнамент сильно знищений випадали штукатурки, штрабами, пробитими під електрику, вибоїнами. Фарбовий шар потерся, має дрібні лущення та осипи. Він лежить під шарами вапняної затирки та до 10 шарів набілів.

На основі обстеження та пробних розчисток і укріплень рекомендуєм таку методику консервації та реставрації.

I. Укріплення тиньку методом ін"єкції.

Аварійні місця відставання тиньку укріпляти вапняно-казеїновим розчином методом ін"єкції з применением пресу. Приготування розчину для ін"єкції:

2. Укріплення тиньку методом бортування.

По краях тиньку в місцях відставання наносити новий шар тиньку, який закріплює краї залишків тиньку.
