ДЕРЖБУД УКРАЇНИ
УКРАЇНСЬКИЙ СПЕЦІАЛЬНИЙ
НАУКОВО-РЕСТАВРАЦІЙНИЙ
ІНСТИТУТ
«УКРЗАХІДПРОЕКТРЕСТАВРАЦІЯ»

ПАСПОРТИЗАЦІЯ ВІТРАЖІВ.
міста Львова.
частина УІ.

лютий 1995 р.

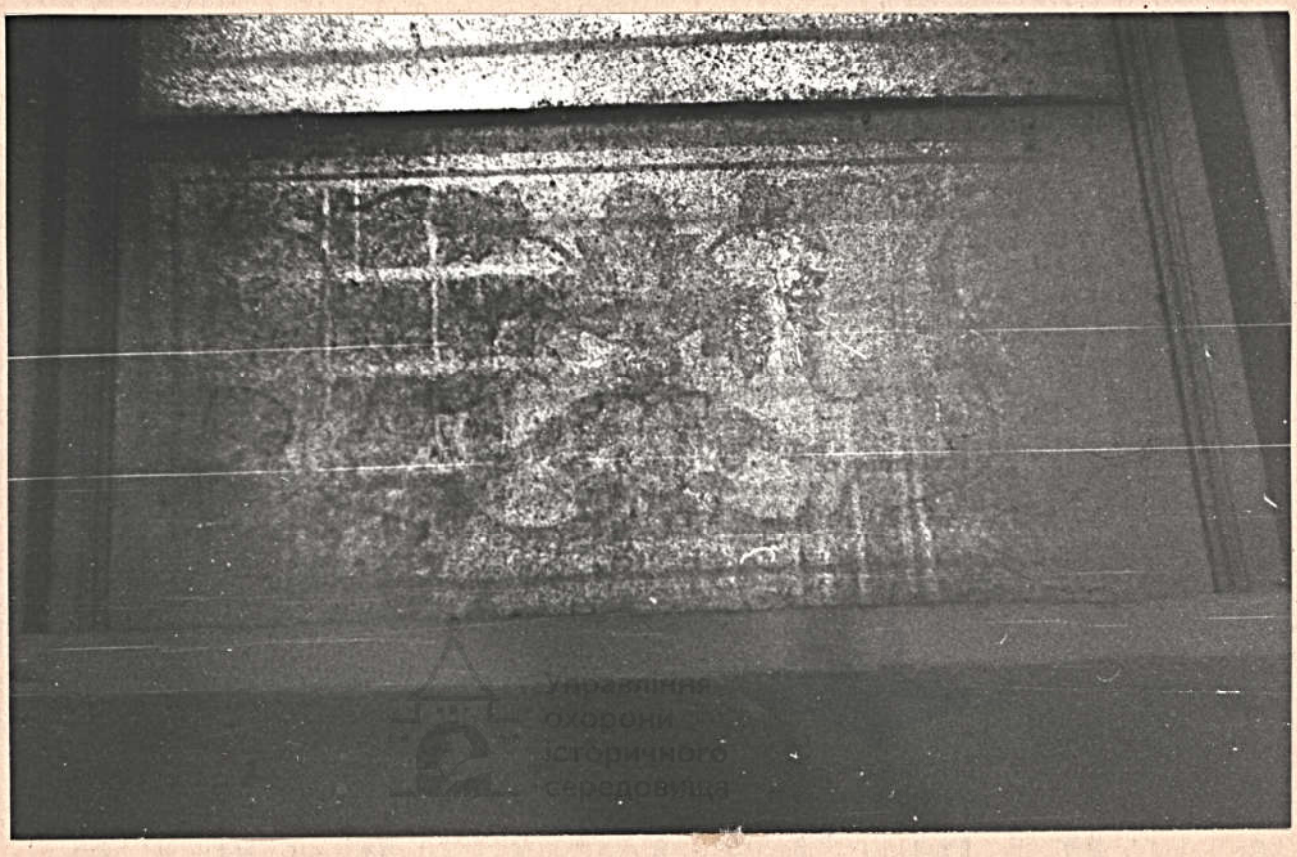
І скло з травленим малюнком у задовільному стані

Вікно зі склом з травленим малюнком знаходиться у вікні сходів будинку. Збереглося скло у нижній частині вікна. Скло прямокутної форми, витягнуте по горизонталі. Малюнок зображує подвійну барокову волюту складної форми. Тло скла матове,по периметру скло оточено подвійною рамкою.

задовільний

На підставі збереженого можливо повністю відтворити весь ансамбль вікон будинку.

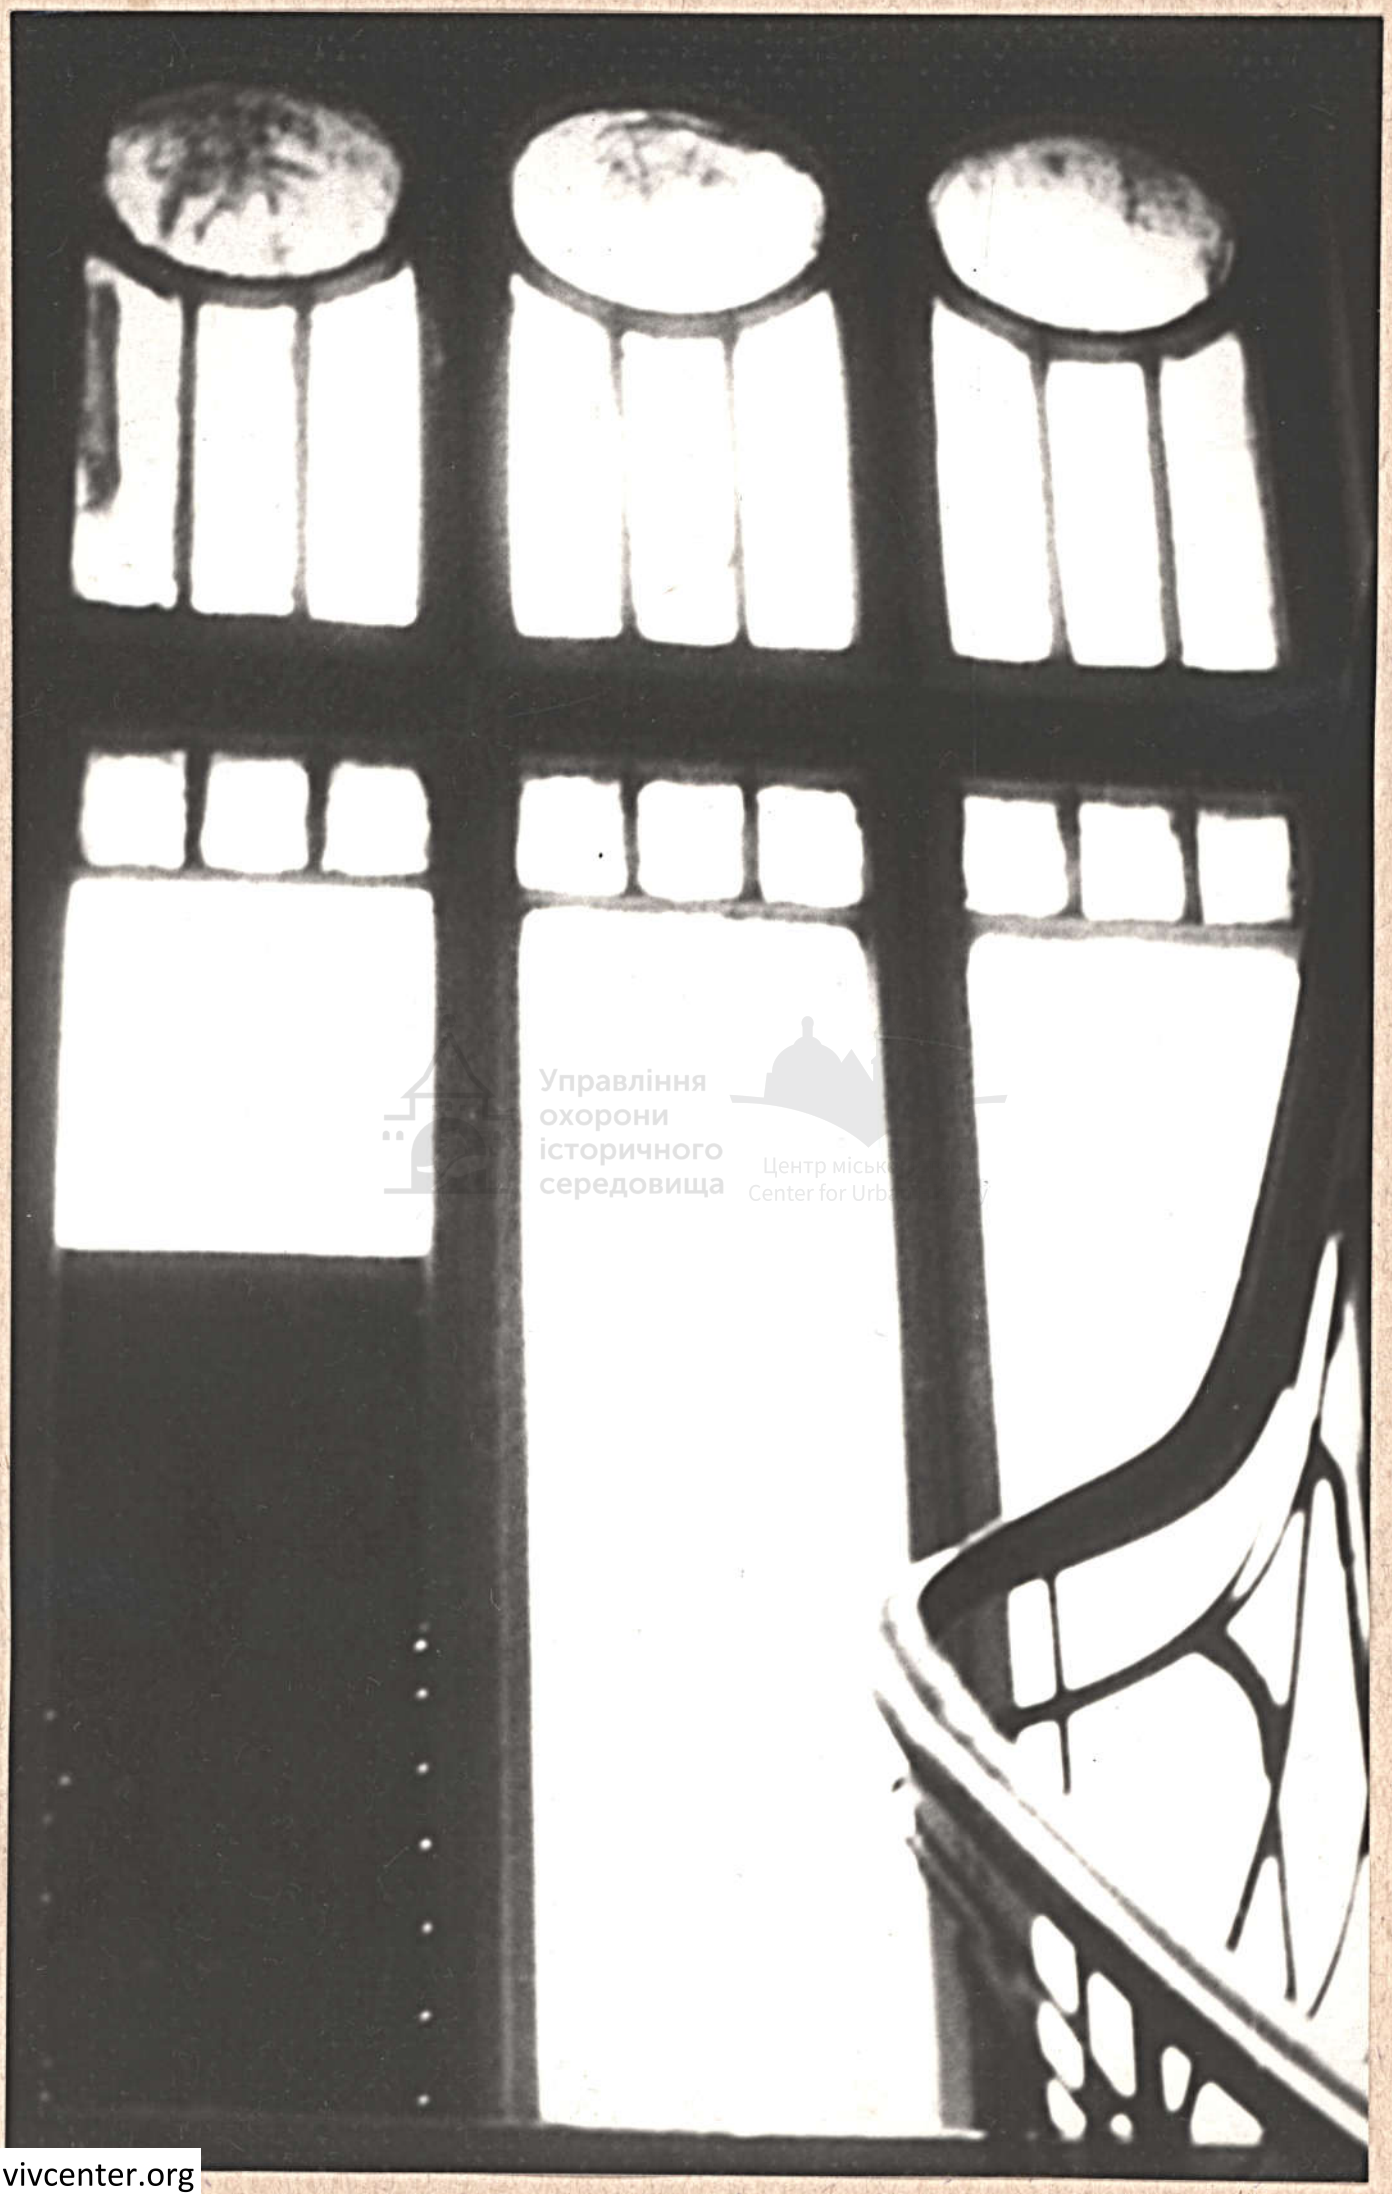
Імітації вітражів збереглися у вікнах сходів будинку на 2 і 3 поверхах. Вікна прямокутної форми, витягнуті по горизонталі. Верхня частина вікон поділена по вертикалі на три рівні частини, що завершуються медальйонами у формі витягнутого по горизонталі еліпса. В медальйонах збереглися залишки зображення стилізованої квітки.

Незадовільний. Втрачено до 95 % поверхні вікон

На підставі збережених фрагментів можливе відтворення цілості

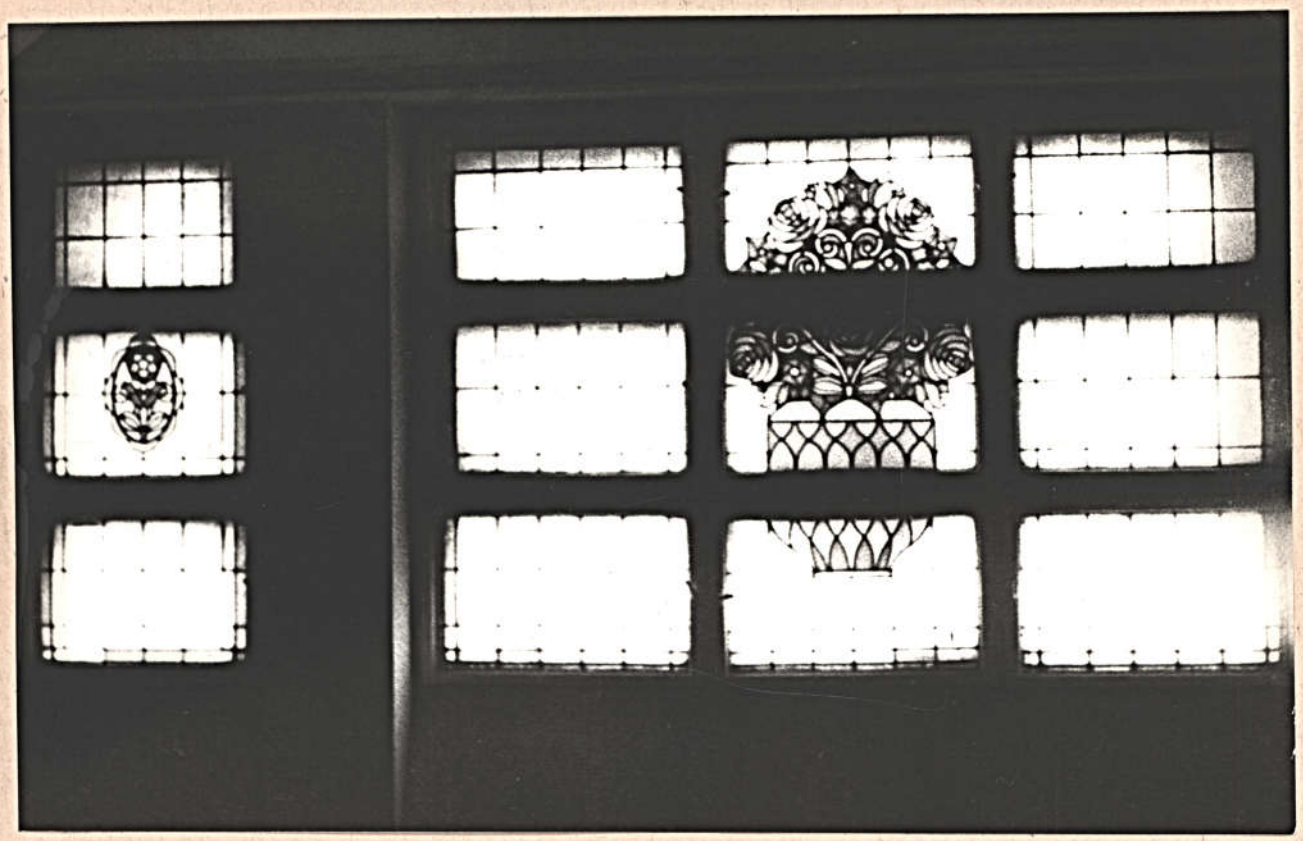
3 вітражі у незадовільному стані

9. Опис твору: Вітражі збереглися у вікнах сходів на 2 - му поверсі. Вікна прямокутної форми заповнені модульними елементами. прямокутної форми. На їх тлі в лівій і правій частинах посередині вікна овальний медальйон, оточений геометричним орнаментом, з зображенням стилізованої квітки. В середньому вікні посередині зображення стилізованого вазона з квітами троянд і незабудька у ньому. В середньому вікні внизу справа клеймо фірми і дата :

10. Стан твору: Незадовільний

13. Висновок: Вітражі вимагають охорони і реставрації як пам"ятки мистецтва доби сецесії.

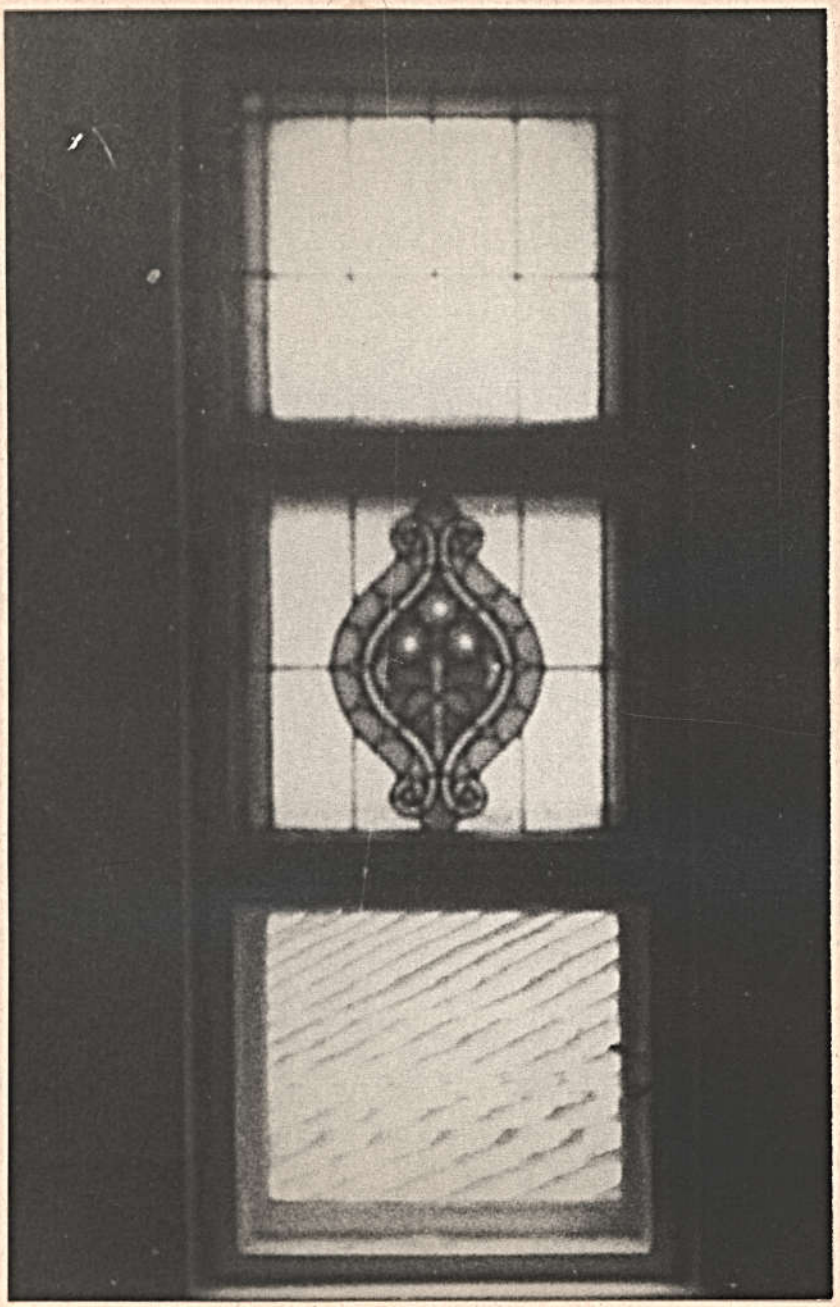
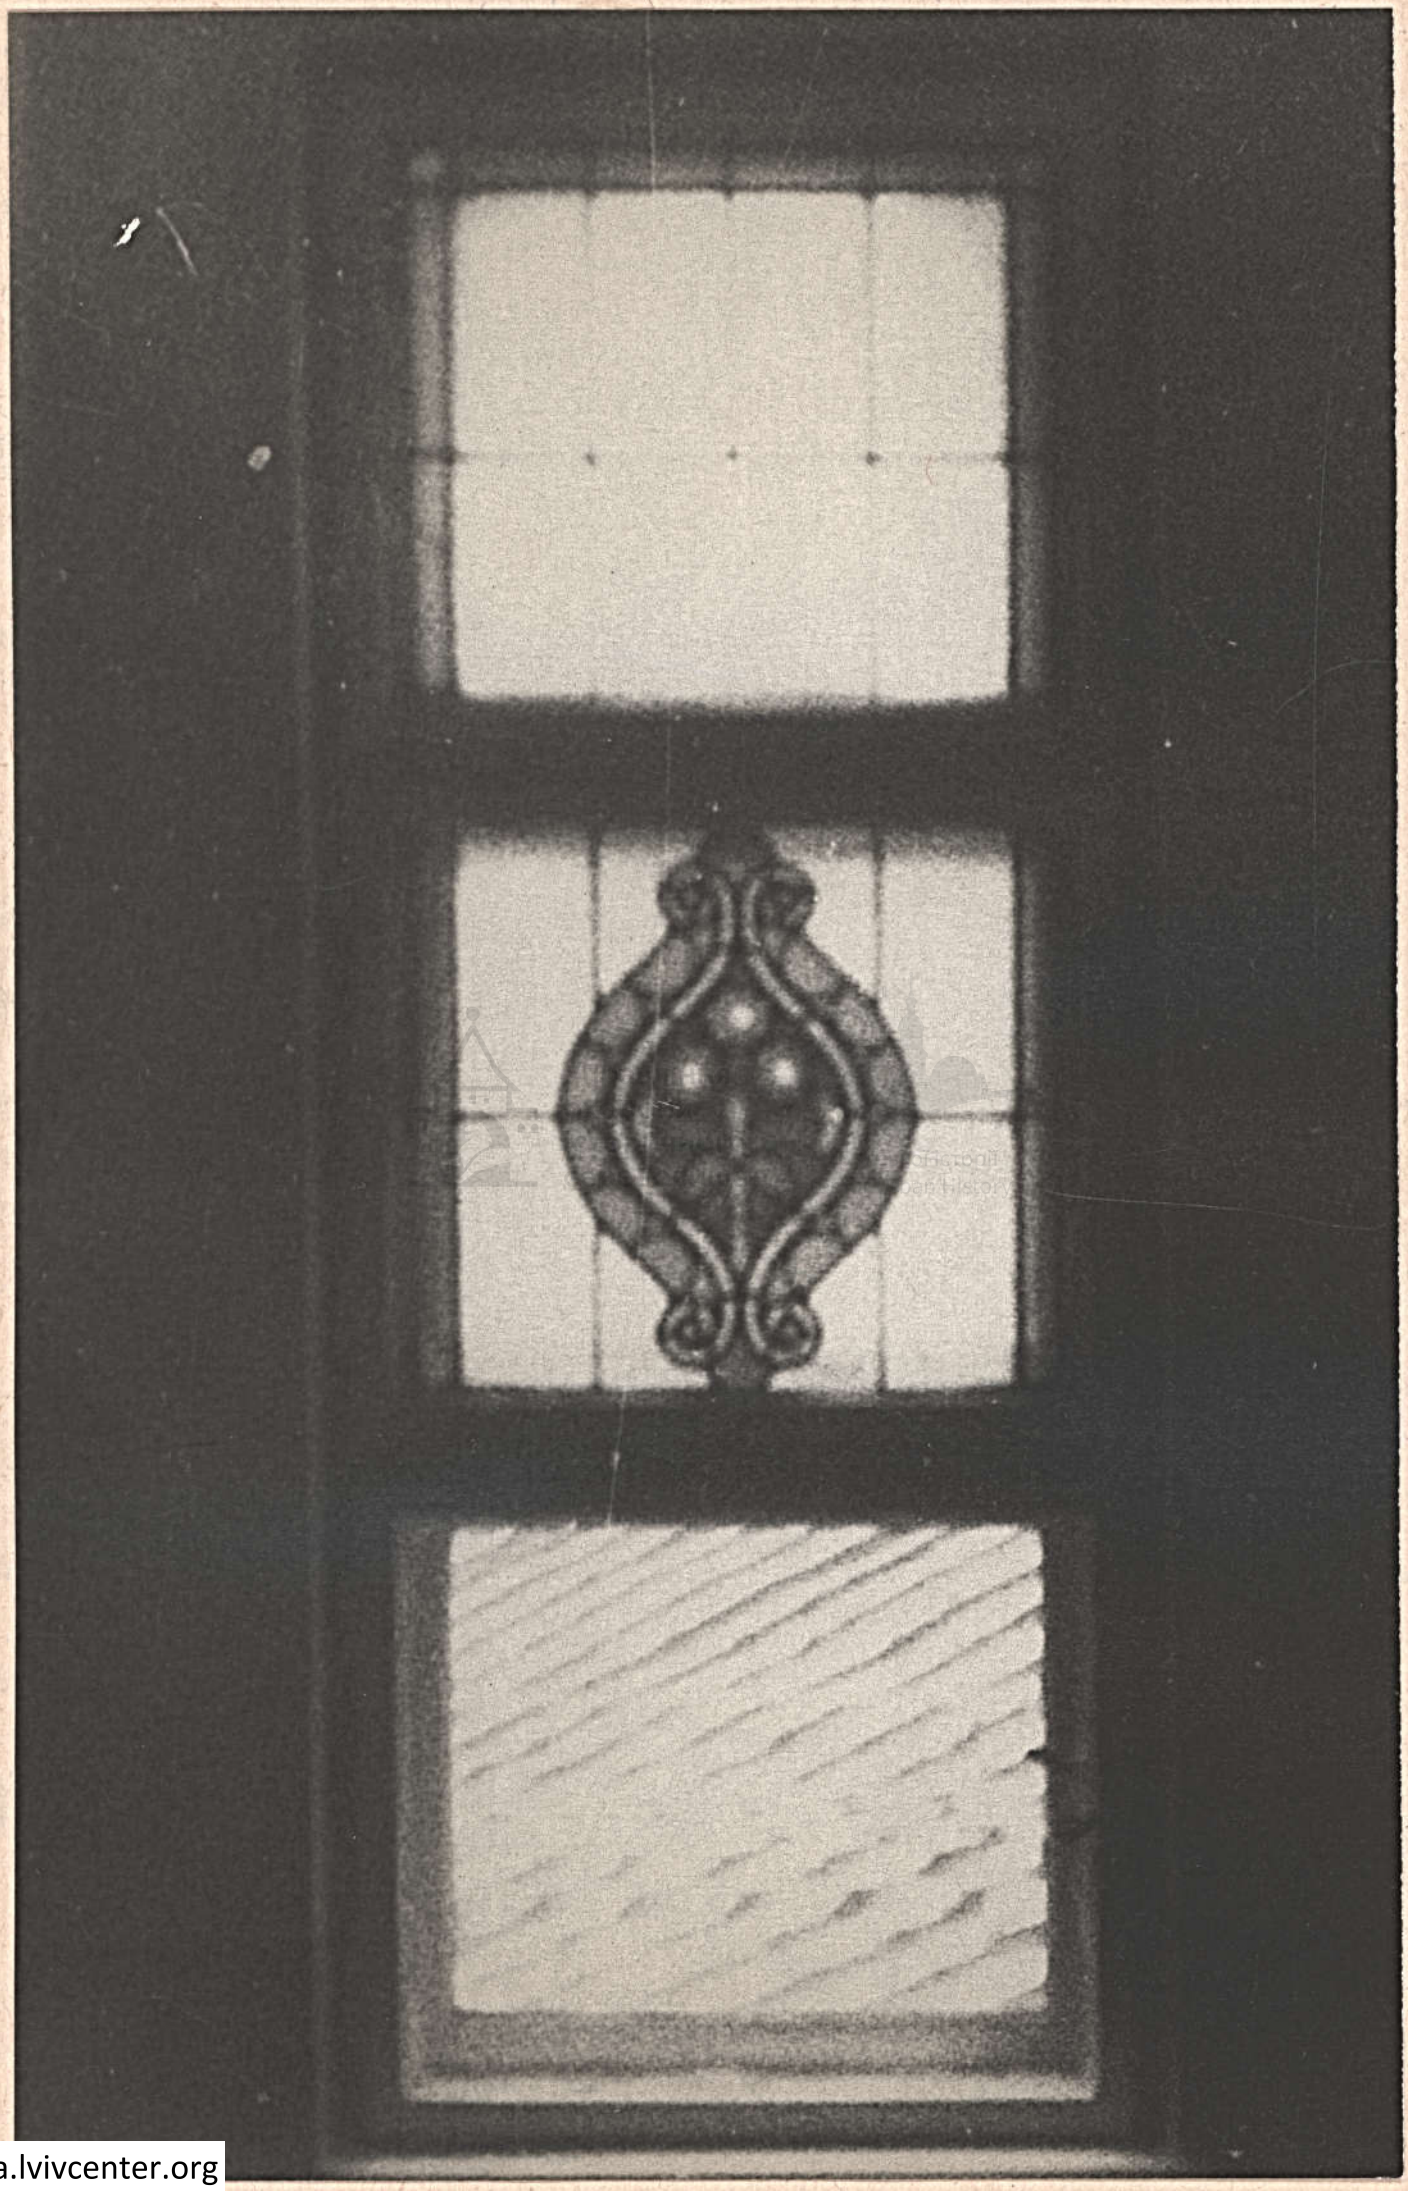
9. Опис твору: Вітражі збереглися у вікнах 3-го поверху на сходах Вікна прямокутні, тло заповнено модульними прямокутними елементами білого гутного скла. В бічних вікнах посередині медальйони еліптичної форми з збереженням стилізованих незабудок. В середньому вікні збережено верх букету стилізованих троянд. Медальйони оточено орнаментом, взірцем для якого були мотиви народних вишиванок. По краю вікон іде фіолетовий кант.

Незадовільний. Втрачено зображення на середньому вікні, втрати в заповнені тла.

Вітраж вимагає реставрації як пам"ятка мистецтва доби сецесії.

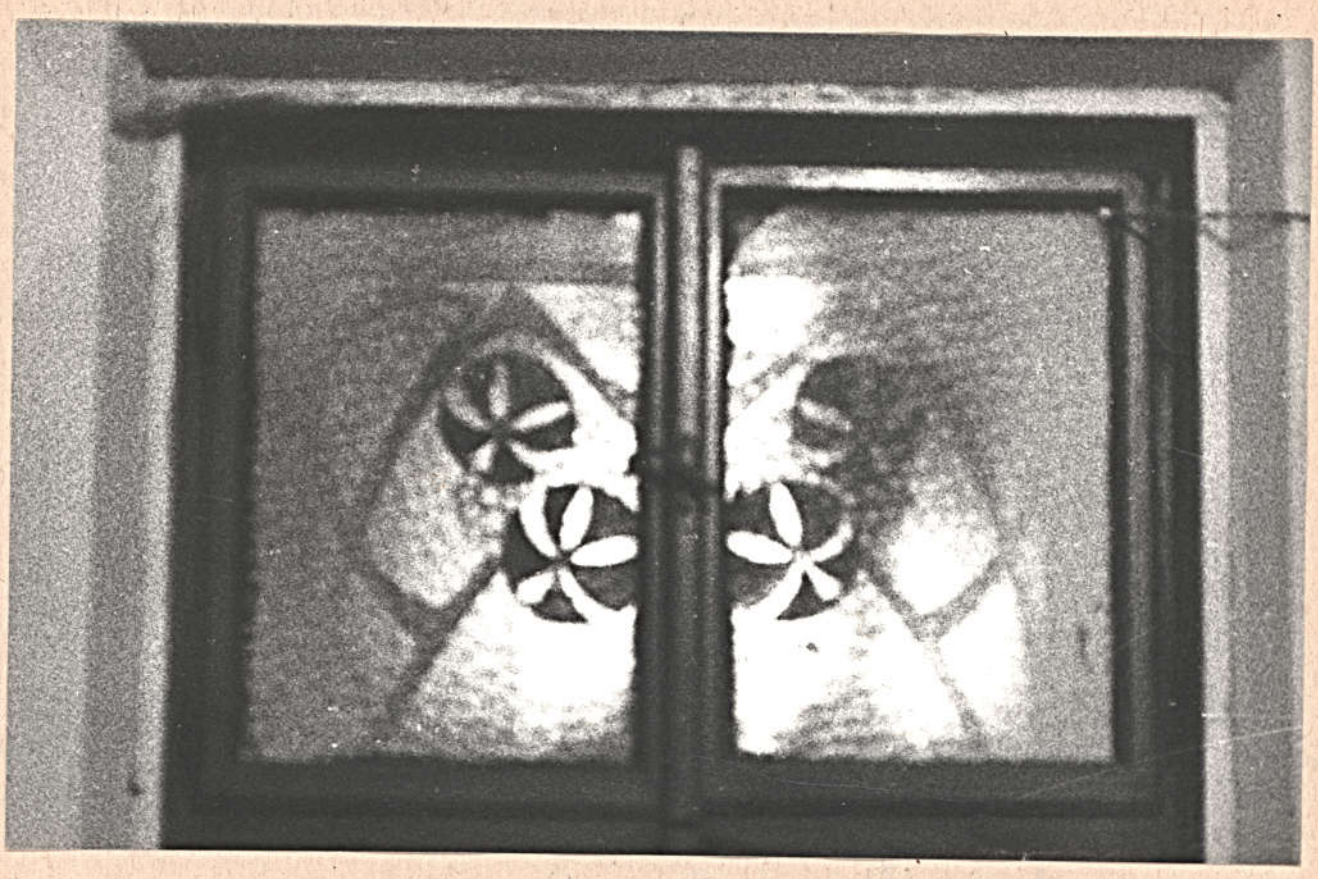
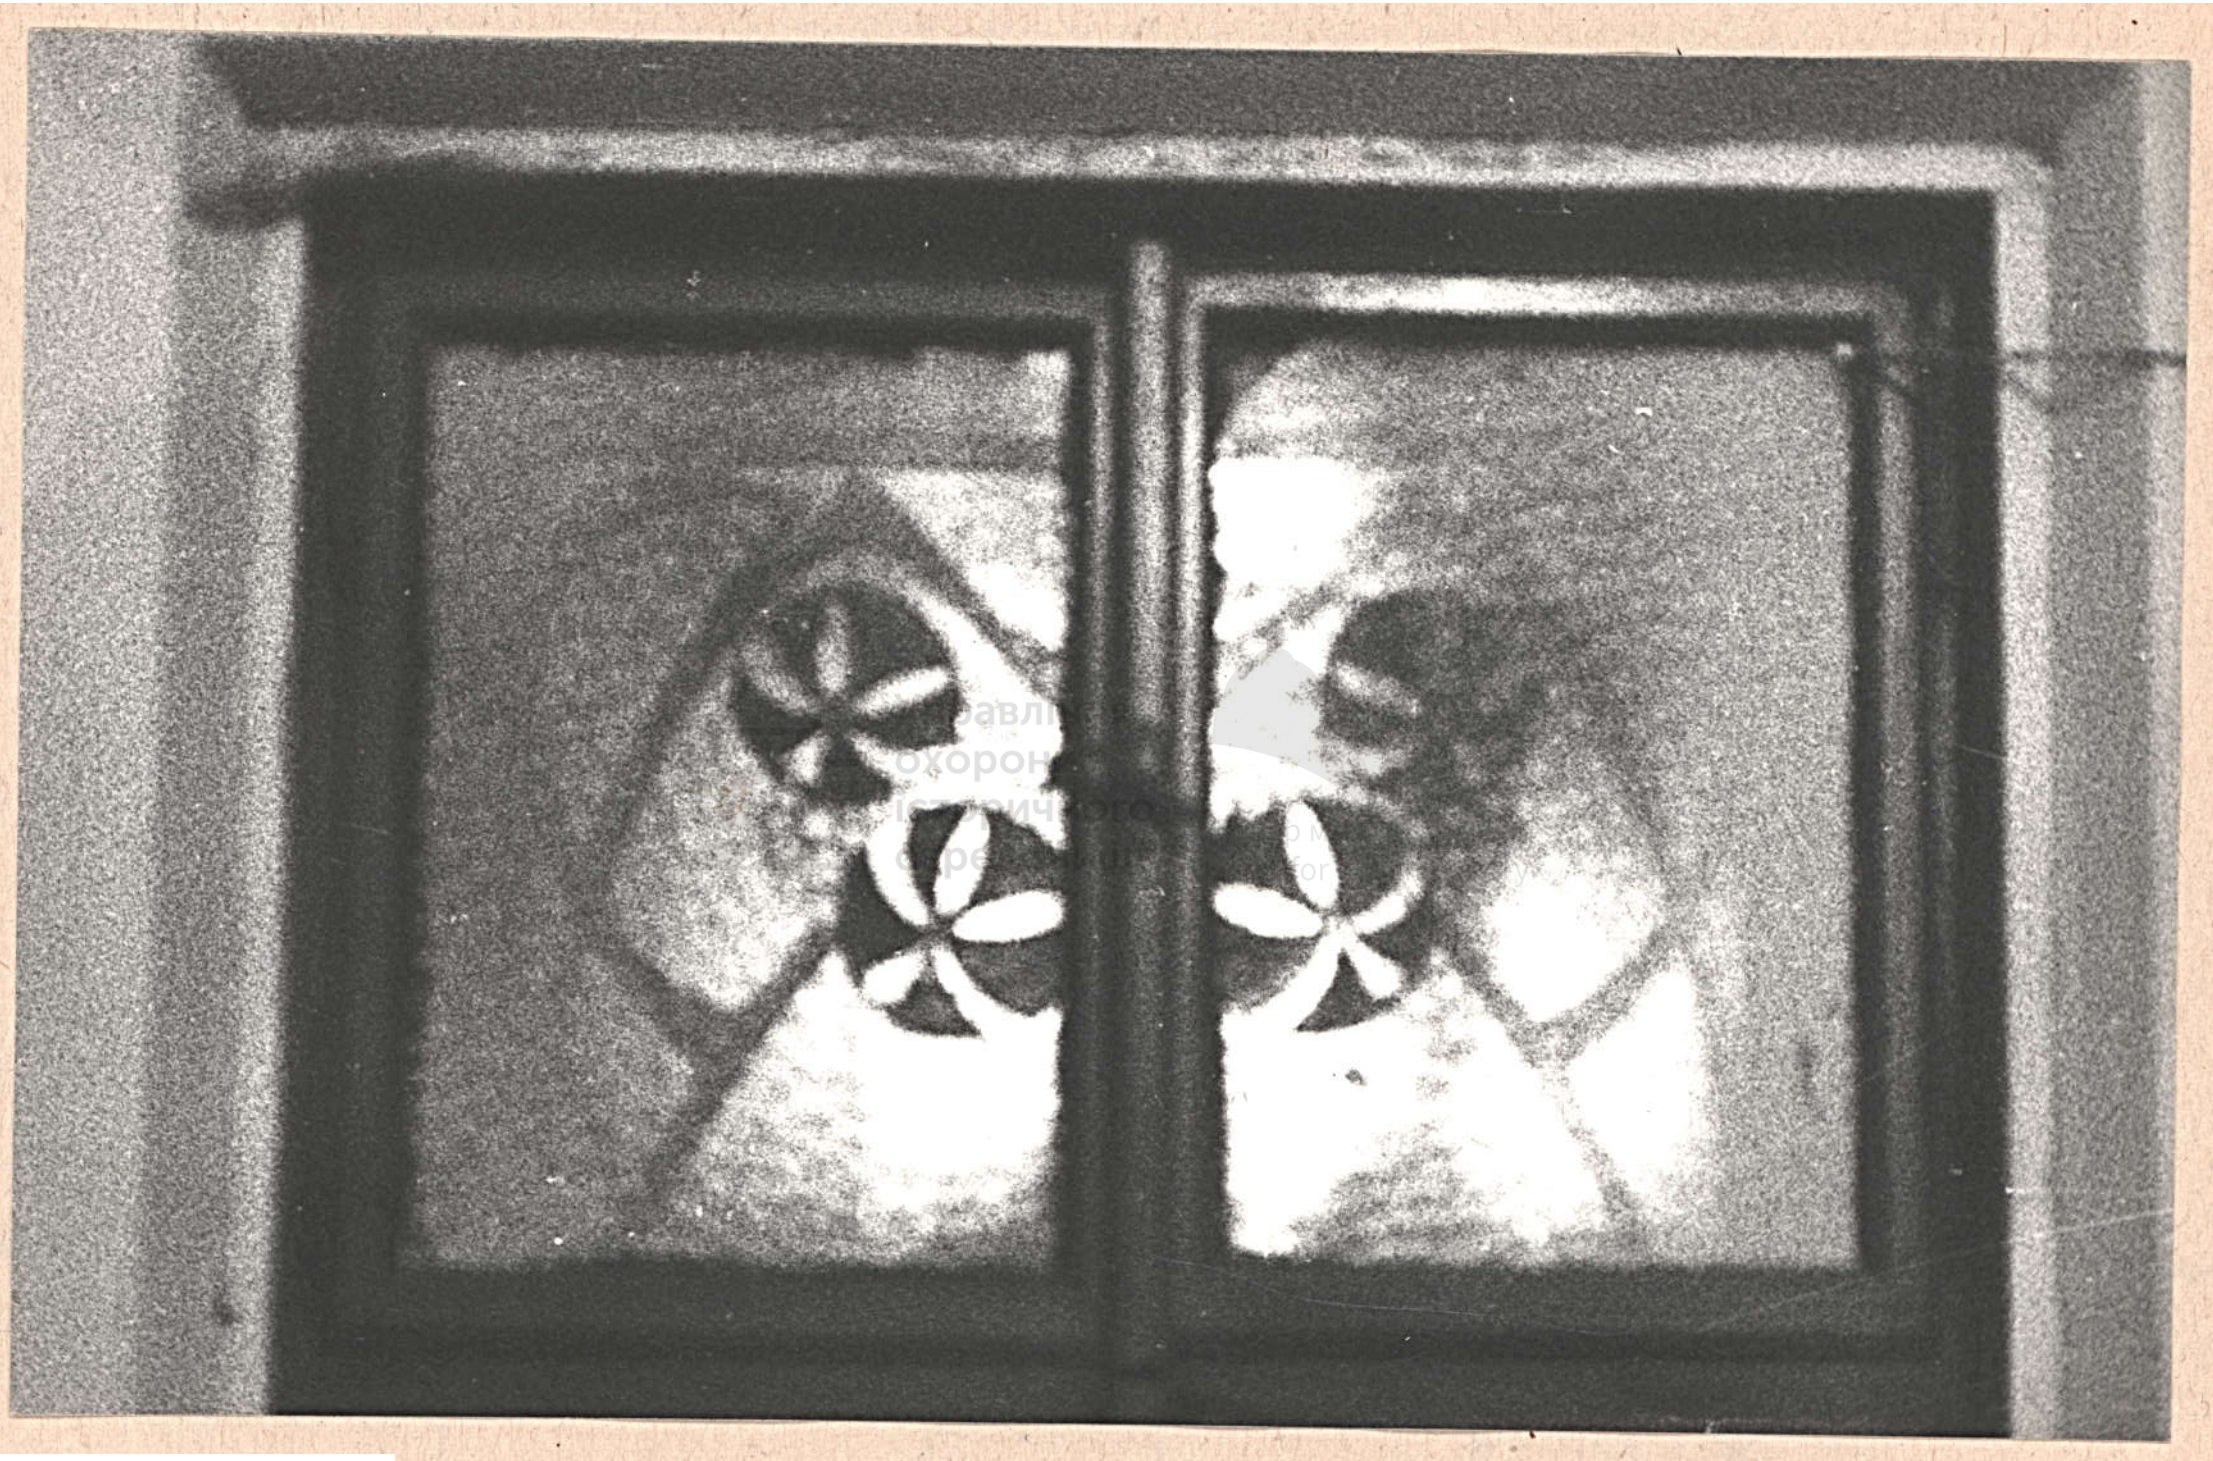
Вітражі /імітації/ знаходяться у вікнах сходів.Вікна прямокутної форми, витягнуті по вертикалі, двостулкові. Збереглися верхні частини вікон з симетрично розміщеними стилізованими лозами винограду. Низ займає орнаментальна композиція з геометричним мотивом

задовільний. Втрачено до 60 % площі вітража

На підставі збереженого можлива повне відтворення імітацій вітражів
