Пам"ятка архітектури XVII ст.
костьол Стрітення в м. Львові

Частина I
Інвентаризація пам"ятки

ТОМ IV
Матеріали натурних досліджень

Охоронний номер 375

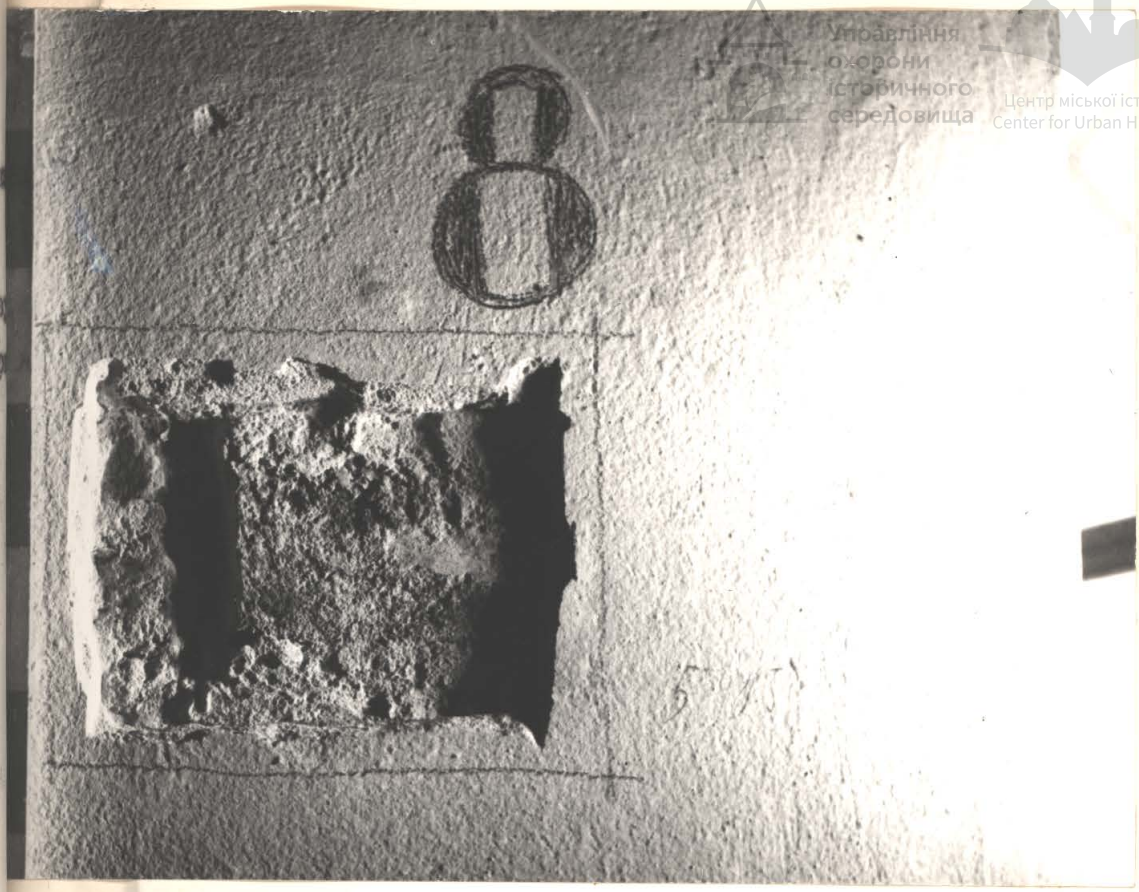
Зошит № 4 - 17

3. Хід дослідження. У всіх зондажах виявлена докладка ста відкосів пресованою цеглою марки " " фіолетового кольору на 22 - 24 см. в зондажах 2-7, на 28-30 см. в зондажах 8-17. Підвіконні простінки на підставі малих проб ідентичні докладці. В ході дослідження вирішено розширити зондаж № 13 для визначення висоти первісного прорізу та основної кладки стіни / див.зондаж № 13 /.

4. Висновки. Зміна віконних заповнень та форми прорізів настила не раніше кінця XI^A ст.

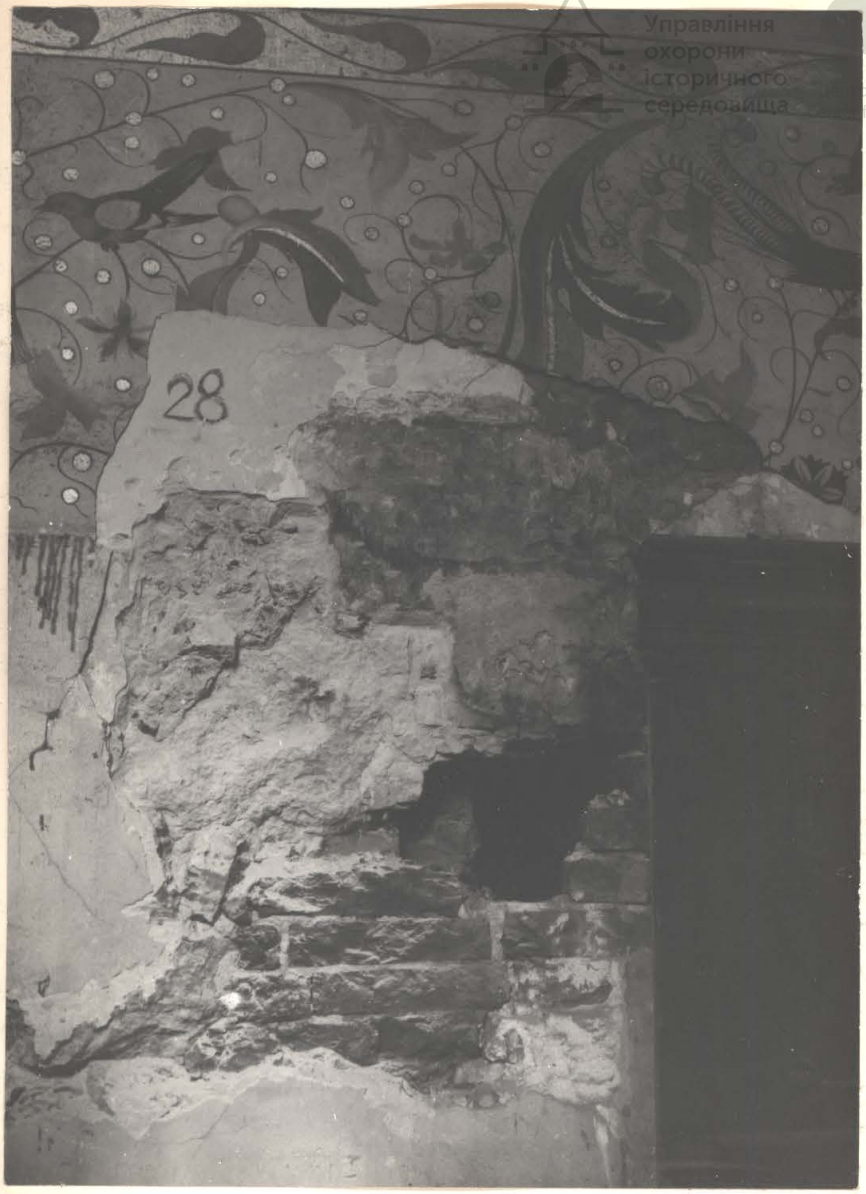
Місце заложення. Східна стіна каплиці нижче розпису.

Мета дослідження. Перевірка припущення про існування поперечної стіни, що розгороджувала каплицю. Припущення виникло на підставі а/ різного характеру склепінь в південній та північній частинах каплиці ; б/ різної ширини міжвіконних простінків ; в/ наявності широкої поперечної стіни в пивниці під каплицею.

Хід дослідження. За дерев"яною панеллю, під шаром вапняного тиньку 3 мм, цементного розчину 8 мм, 7-9 -ма шарами фарби та набілів розкрито фрагмент грубо зрубаної кладки з ламаного вапняку, вирівняної світлосірим розчином з вкрапленням битої цегли. В кладку вкраплено декілька рядів яскравочервоної цегли 30х15х6,5 на глиняному розчині, таком зі зрубаної поверхні. Безпосередньо при межі зрубаної кладки виявлено лучкову перемичку низ на відм. +0,35 на розчині світлосірого кольору. Розібрана закладка прорізу з пресованої цегли марки " В ". Отвір має ширину 42, глибину 115 см. димохід вгору. В отворі видно труби, обкладені цеглою марки " ".

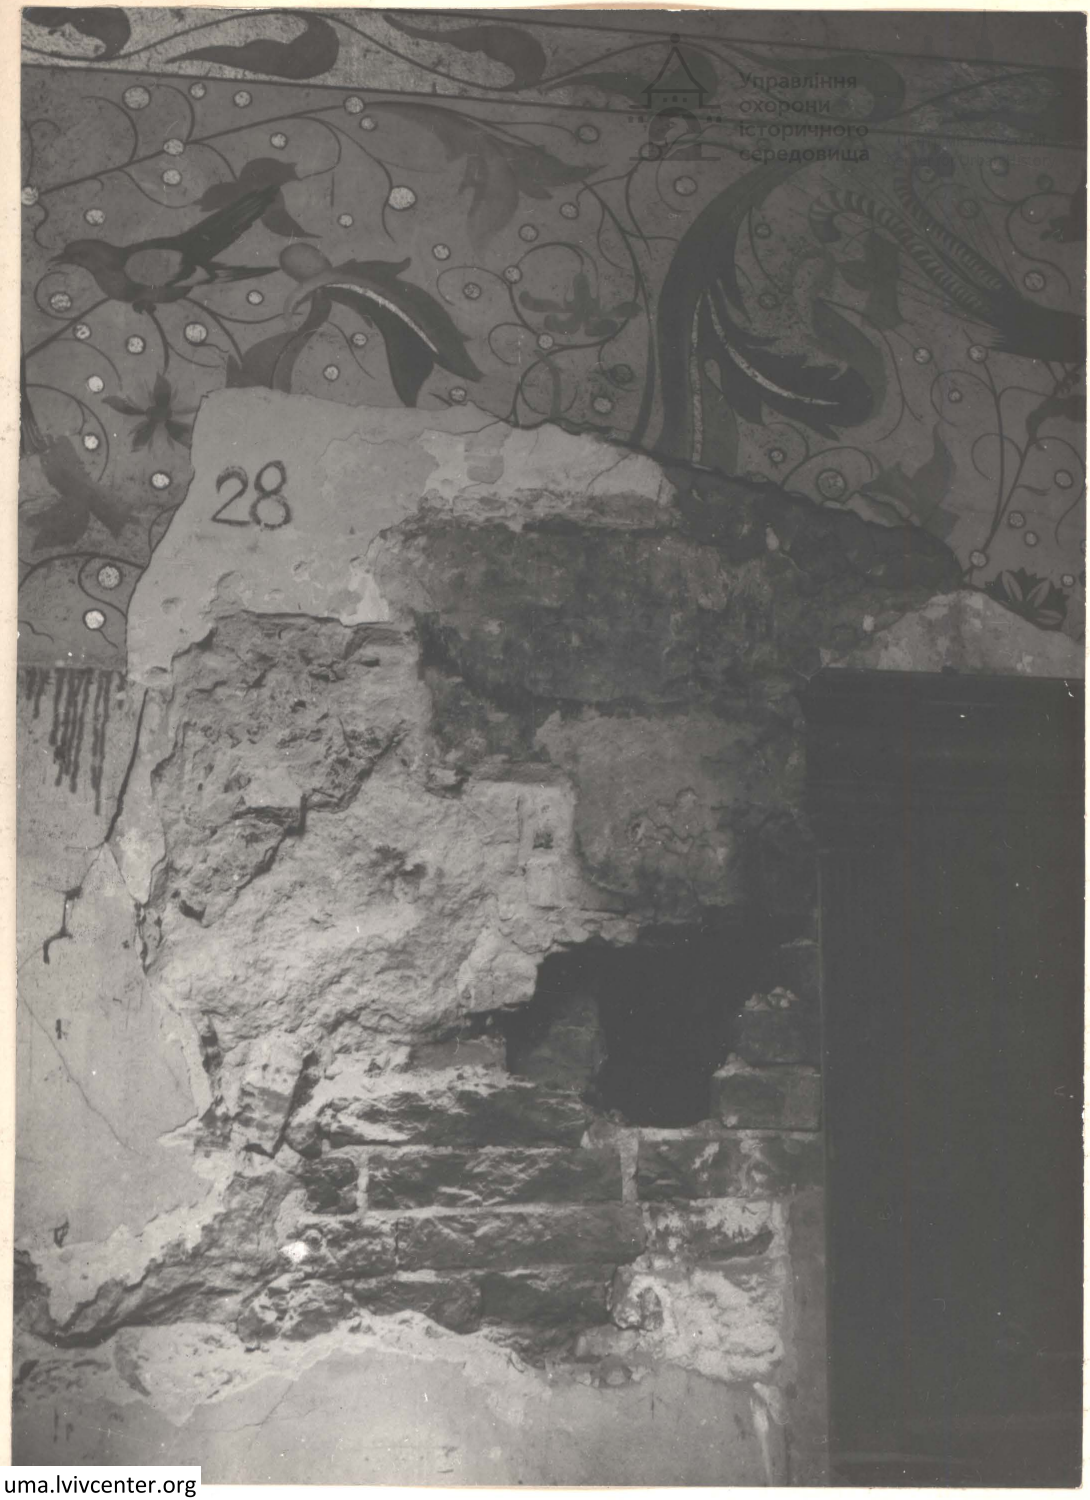
Висновки. Підтверджено припущення про існування поперечної стіни. Стіна була розібрана в давній час, про що свідчать багато шарів набілів на зрубаній та вирівняній поверхні. Безпосередньо при стіні існував коминок чи піч з відкритим вогнем, про що свідчать сліди кіптяви. Вогонь поводував нищення вапняку, вибали в стіні вирівнювались цеглою на глиняному розчині. Коминок замуровано в кінці XIX ст., під час влаштування деревяних панелей.

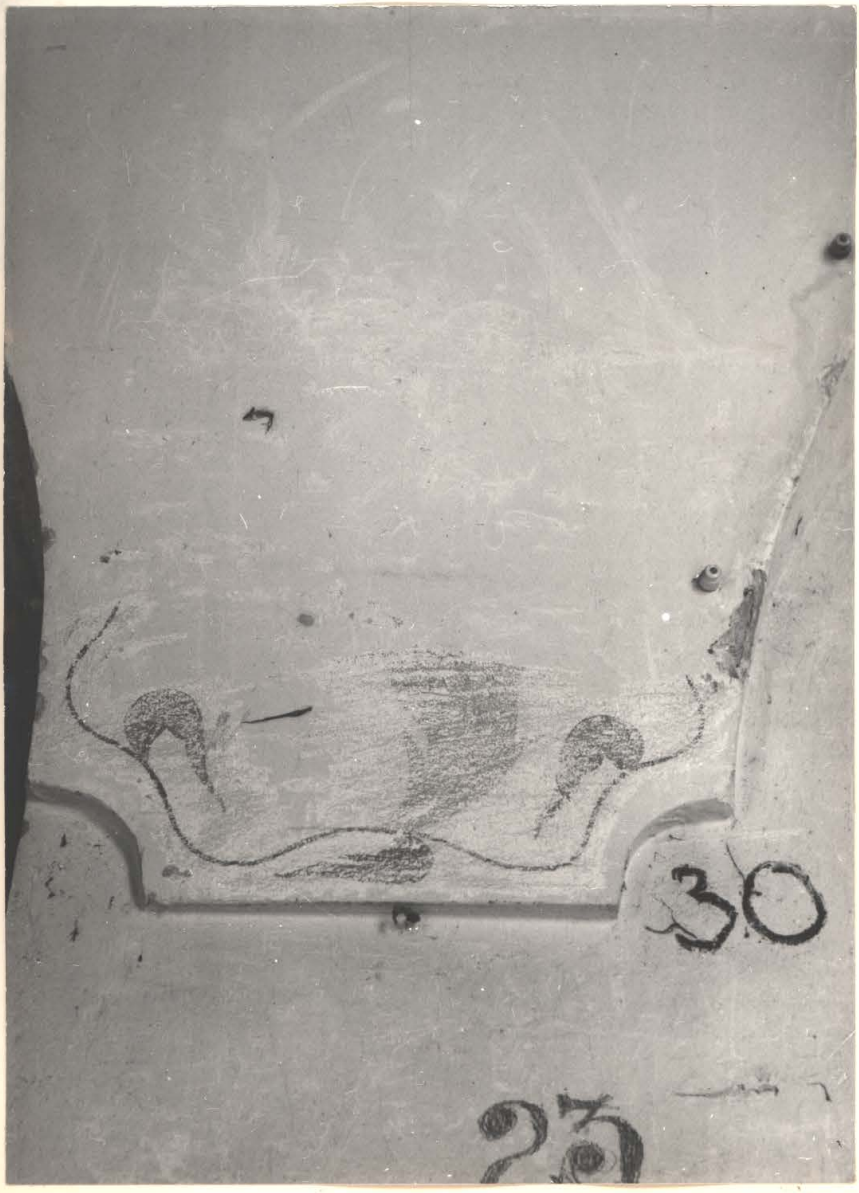
1. Місце залягання. П"яти і ребра склепінь галереї.

2. Мета дослідження. При проведенні зондажу № 13 було ви лено наявність розпису на ребрах і п"ятах склепіння. Виявл розпису на інших п"ятах склепіння.

3. Хід дослідження. При дальшому дослідженні розпис було виявлено на всіх п"ятах і ребрах склепінь галереї. В пів нічному кінці галереї на ребрах склепінь виявлено широкі смуги.

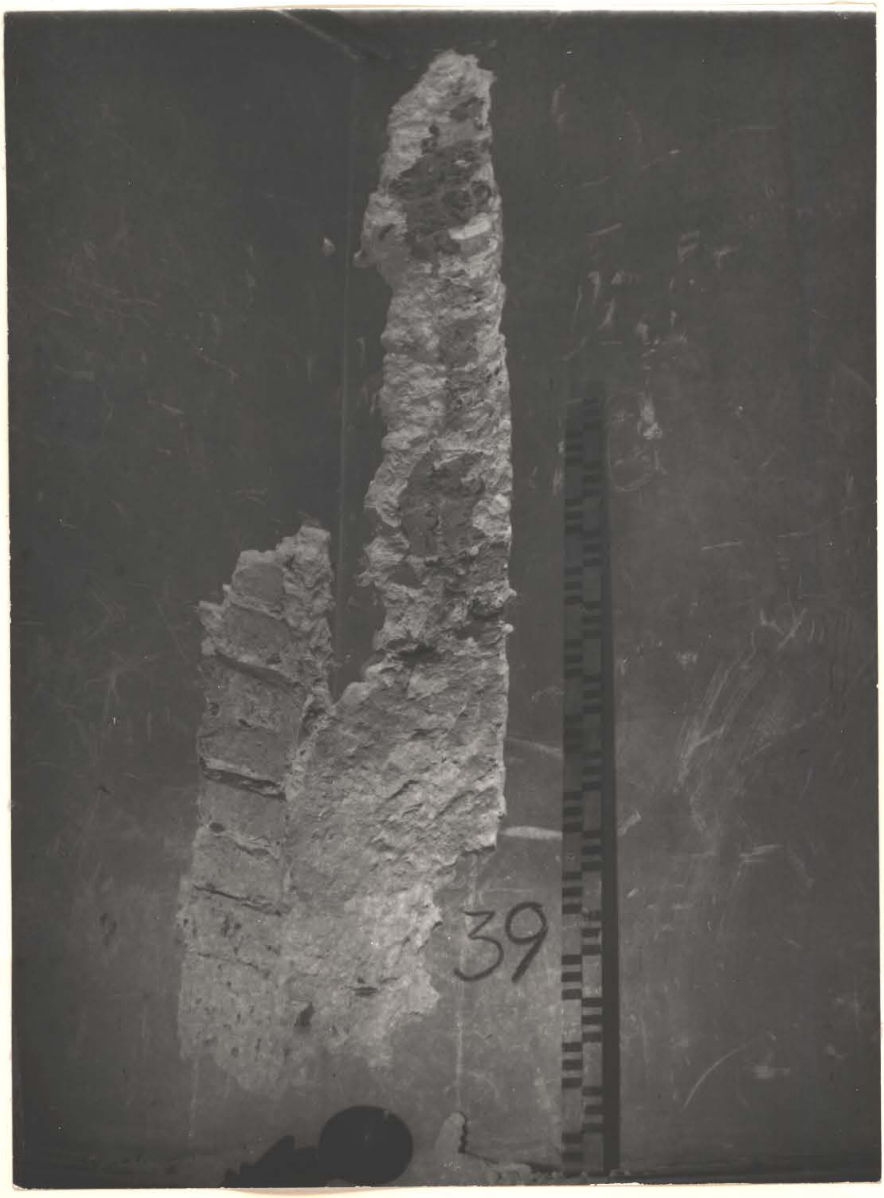
1. Місце залягання. На західній стіні капличці, в ніші під вікном.

2. Мета дослідження. Для виявлення шва між закладков ніші і стінов.

3. Хід дослідження. Знято тинь, виявлено шов між стінов і закладков ніші.

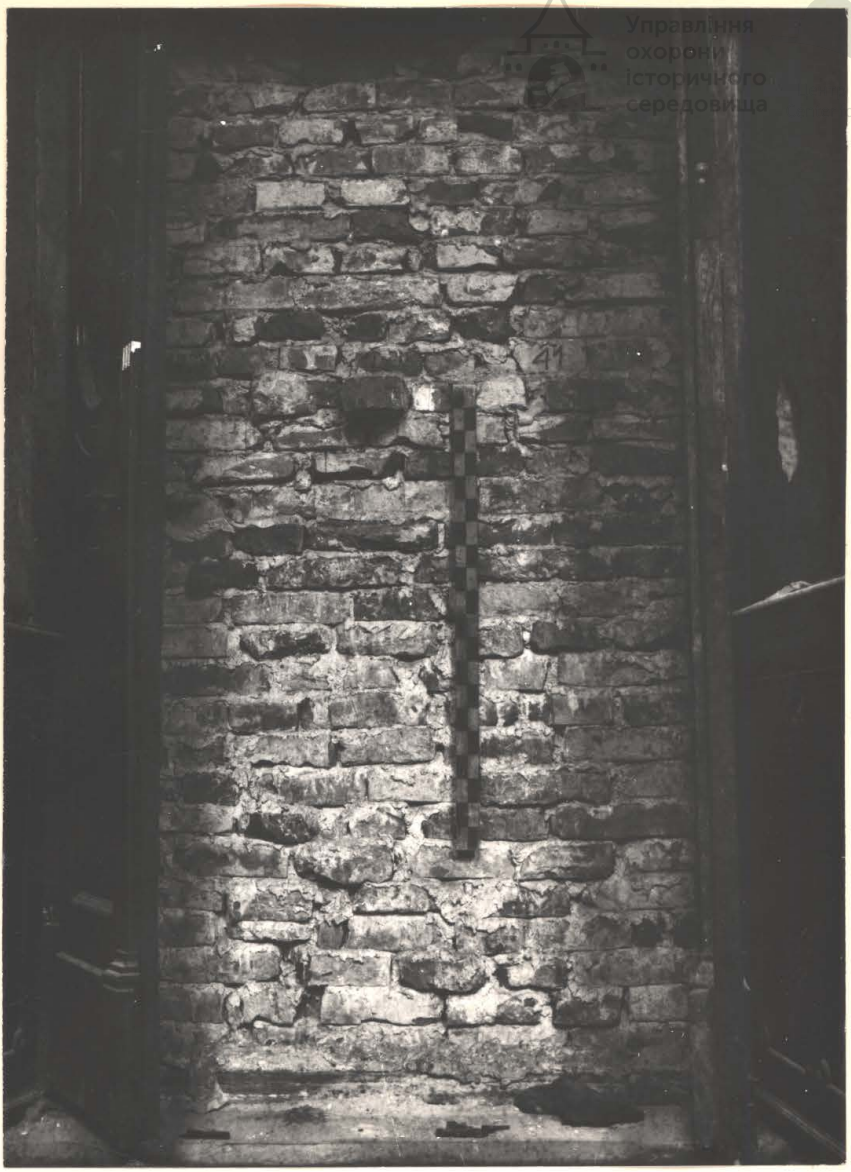
1. Місце закладення. Каплиця. Східна стіна. Крайня ліва ніша.

2. Мета дослідження. Виявлення закладки дверного прорізу.

3. Хід дослідження. При відкритті дверей виявлено закладку з різнорозмірної цегли на сірому розчині.

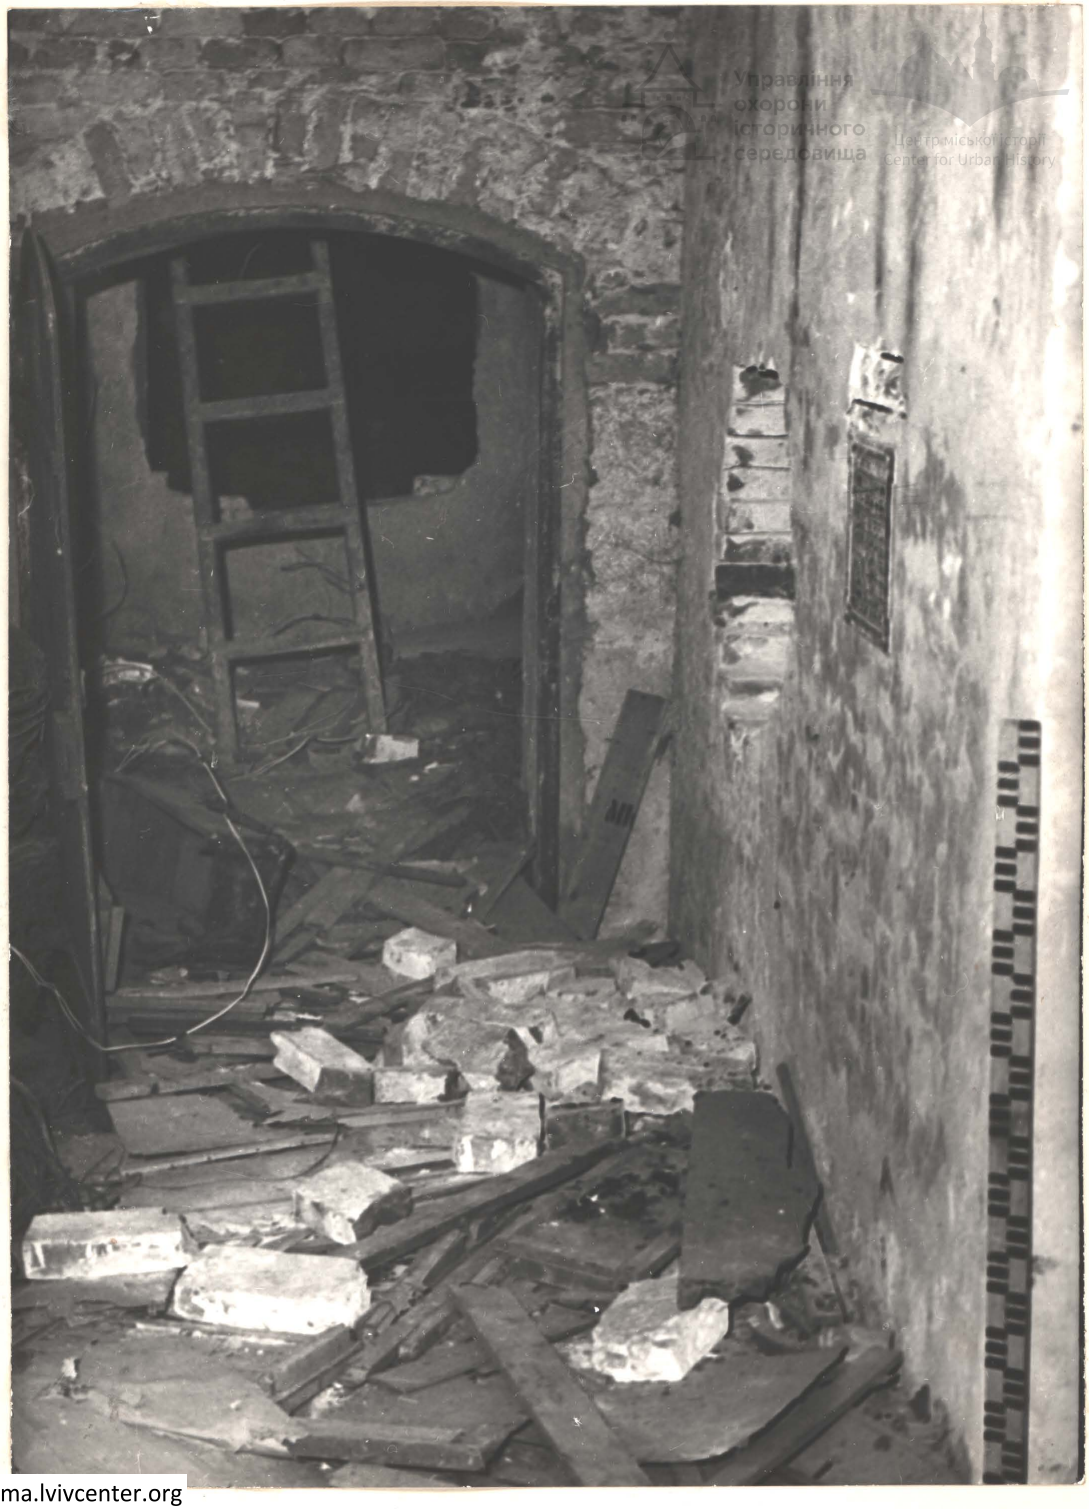
фото 3.

Вишиця. Ліва камера під трансептом. Праворуч перегородка, що відокремлює поховання.

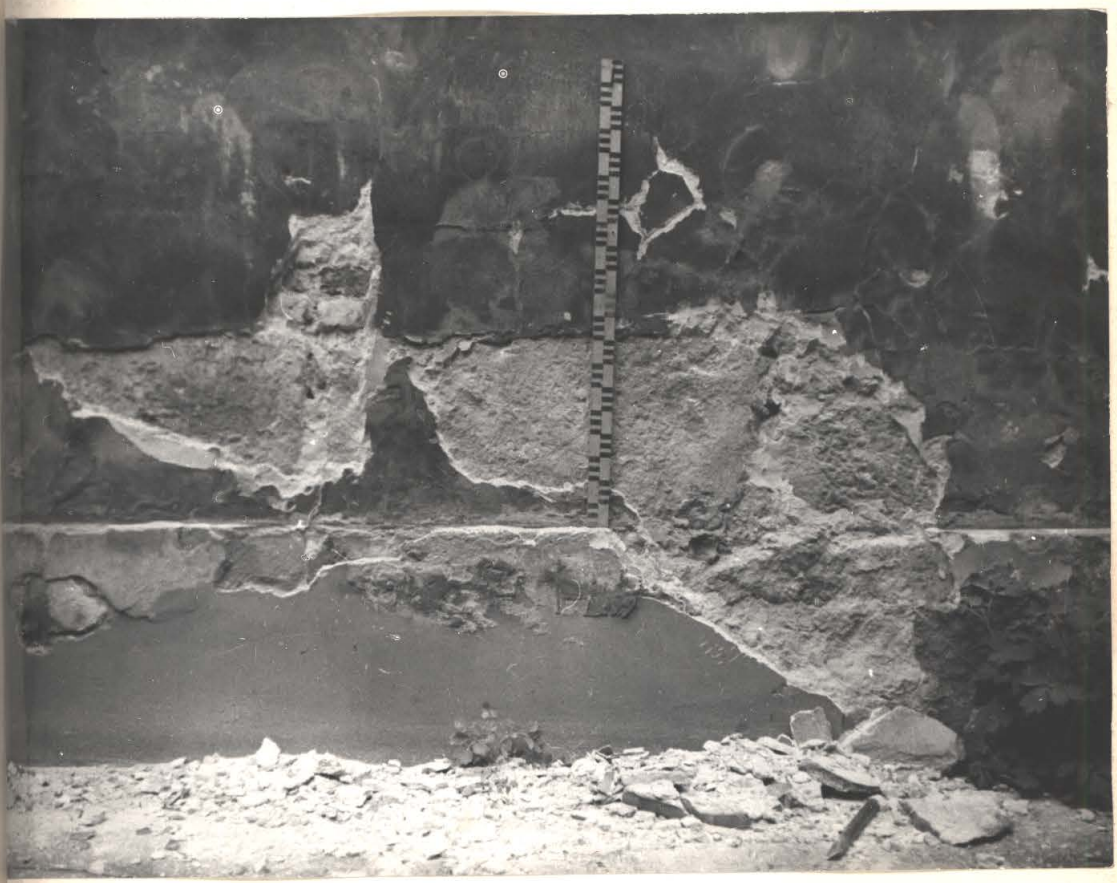
Фото 4.

Дворик. Кам"яний цоколь зовнішньої стіни трансепту.

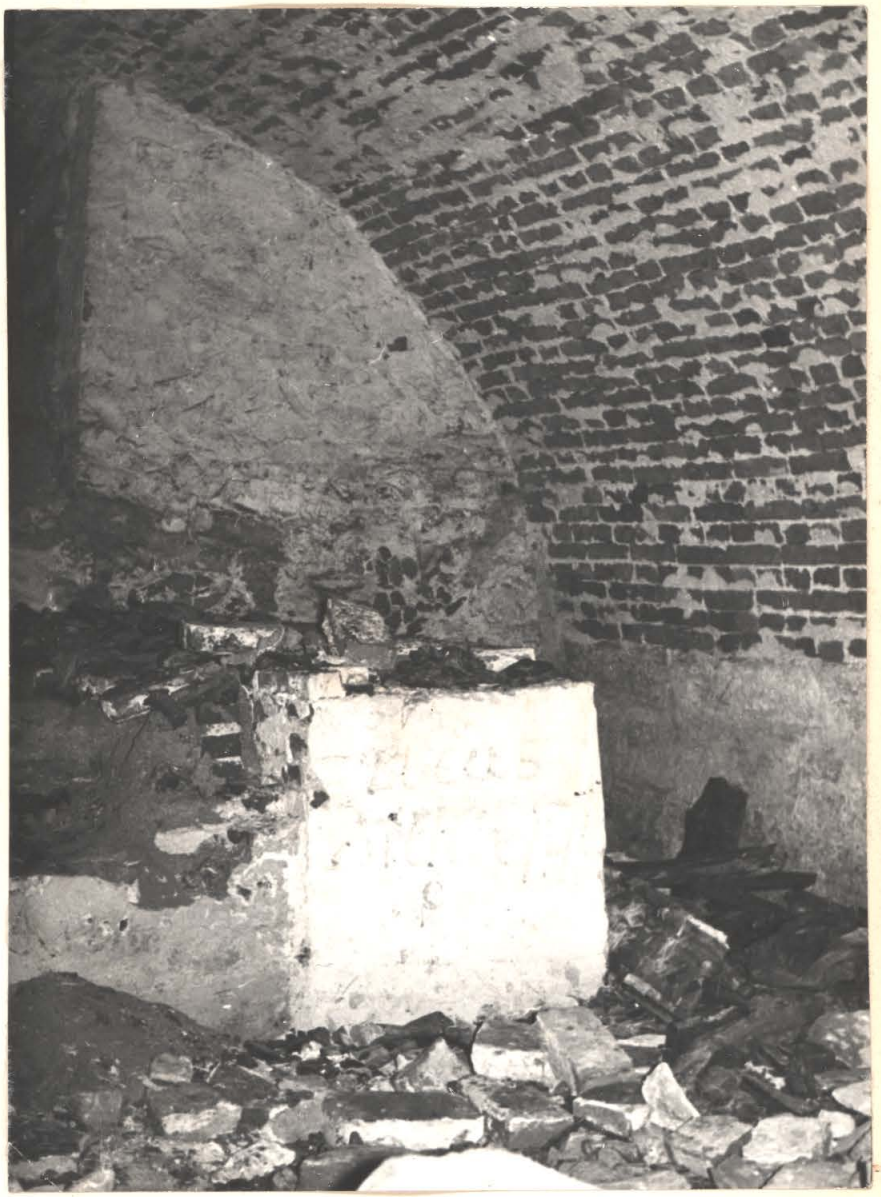
Фото 7.

Інтерн. Права камера під трансептом.
Південно - західний кут.
