Пам"ятка архітектури XVШ ст.
охоронний № 362

Костьол Софії по вул.Ів.Франка 121а у м.Львові.

Частина І.Паспортизація пам"ятки.

ТОМ І. Інвентаризація пам"ятки 1980 р.

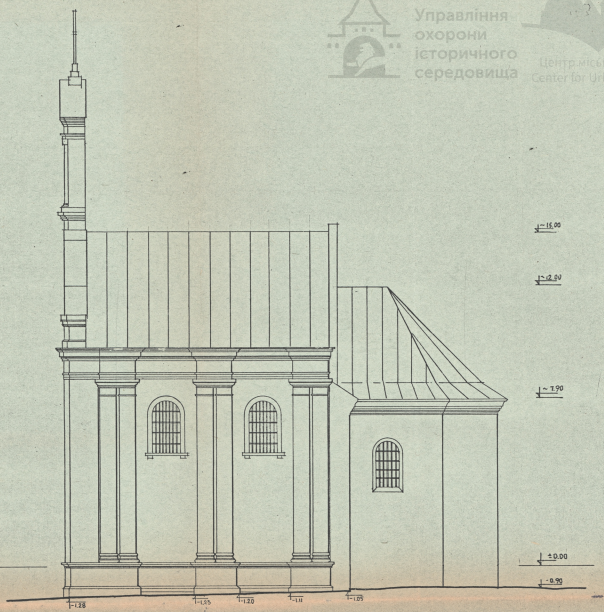
ГОЛОВНИЙ ФАСАД

Головний фасад барокової споруди тинькований, оздолбений 8-ми, згрупованими по дві, пілястрами, що розділяють фасад на три вертикальні частини.

В нішах знаходились чотири скульптури святих. Зараз збережені дві на П-му ярусі, і частково в правій ніші І ярусу. В лівій ніші на І ярусі скульптура відсутня. В середній частині головного фасаду на І ярусі знаходяться профільований білокам"яний портал з сан-

2. Цоколь та відмостка. Навколо костьола цоколь профільований кам"яний з тесаних блоків, тинькований. Втрати тиньку 70%. Втрати лицевої поверхні каменя 20%. Загальний стан незадовільний. Апсида і захристія мають невисокий цегляний тинькований цоколь. Втрати тиньку 40%. Відмостка відсутня. Тільки перед головним фасадом костьолу асфальтове покриття.

7. Білокам"яні елементи – Вхідні двері до костьола обрамлені б/к різьбленим порталом з сандриком, що опирається на два кронштейни.
Лицева поверхня обрамлення знищена на 20%; сандрик в задовільному стані, його лицева поверхня знищена на 5 %.
