ДЕРЖБУД УКРАЇНИ
УКРАЇНСЬКИЙ СПЕЦІАЛЬНИЙ
НАУКОВО-РЕСТАВРАЦІЙНИЙ
ІНСТИТУТ
«УКРЗАХІДПРОЕКТРЕСТАВРАЦІЯ»

Паспортизація
вітражів м. Львова

частина У, VI

жовтень 199 4р.
БЕРЕЗЕНЬ 95

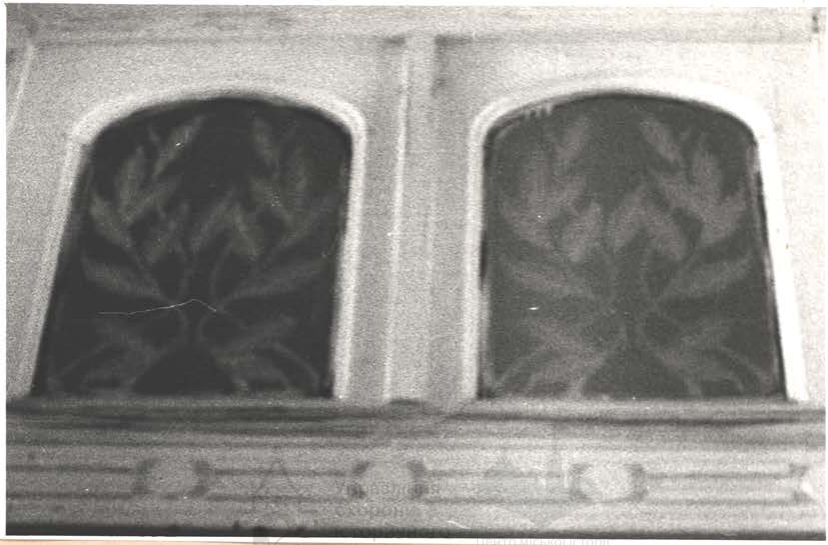
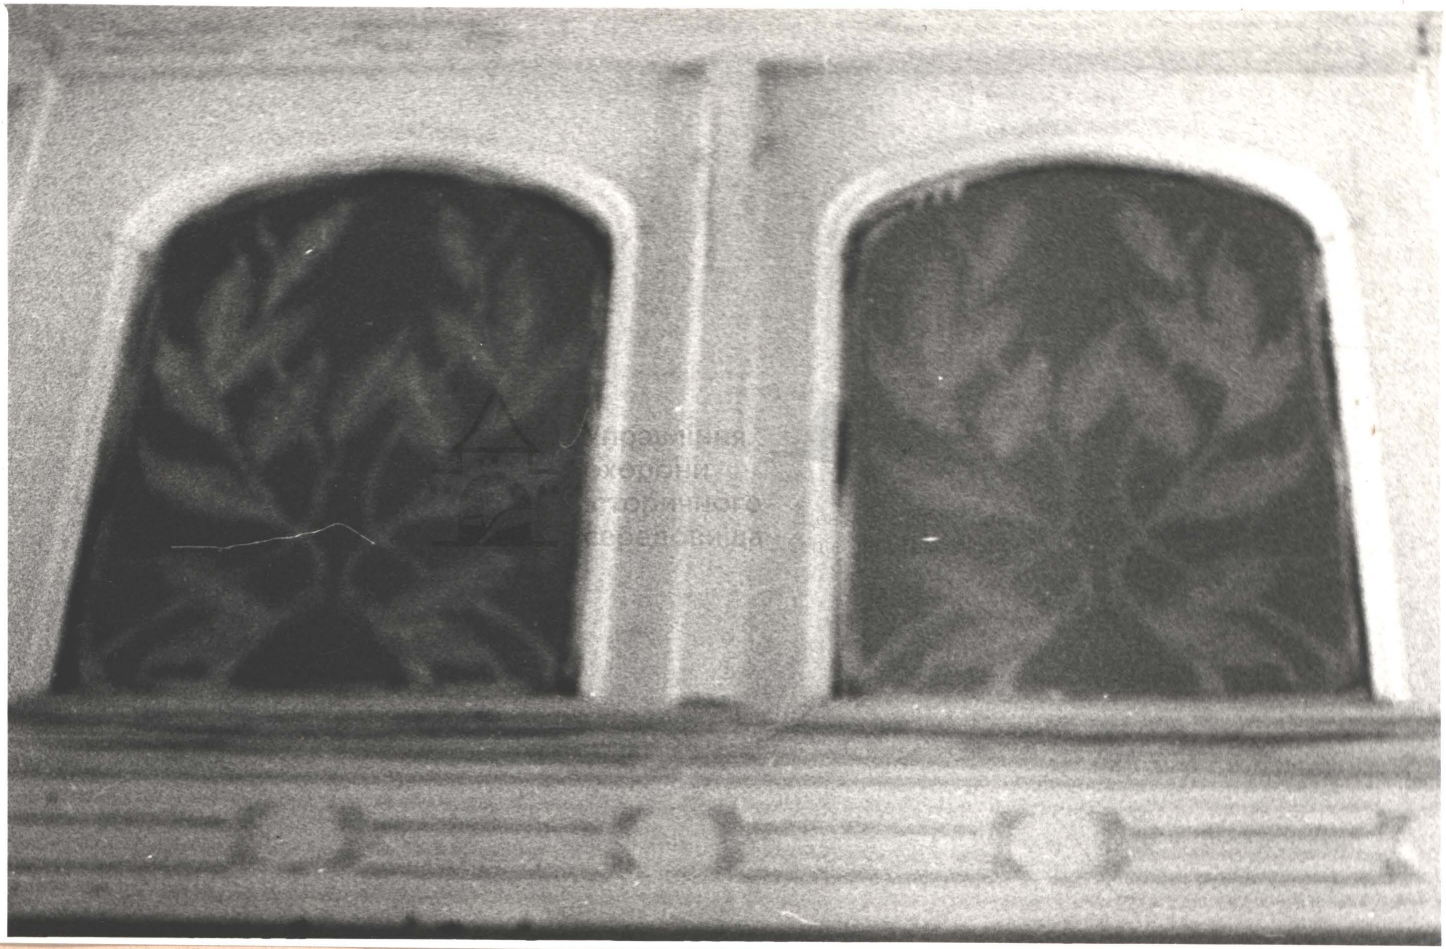
2. Назва: Скло з травленим малюнком

10. Стан твору: задовільний

Скла з травленим малюнком є пам"ятками декоративно-прикладного мистецтва Львівської сецесії

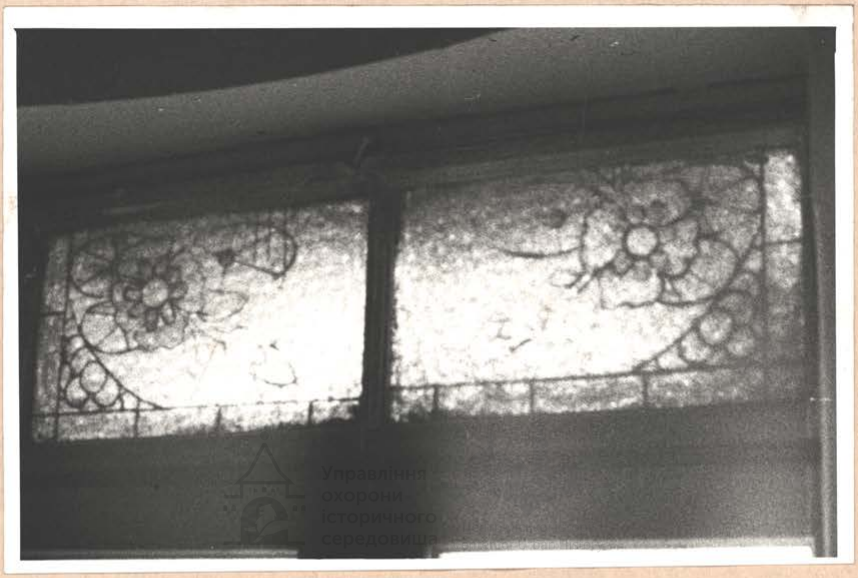
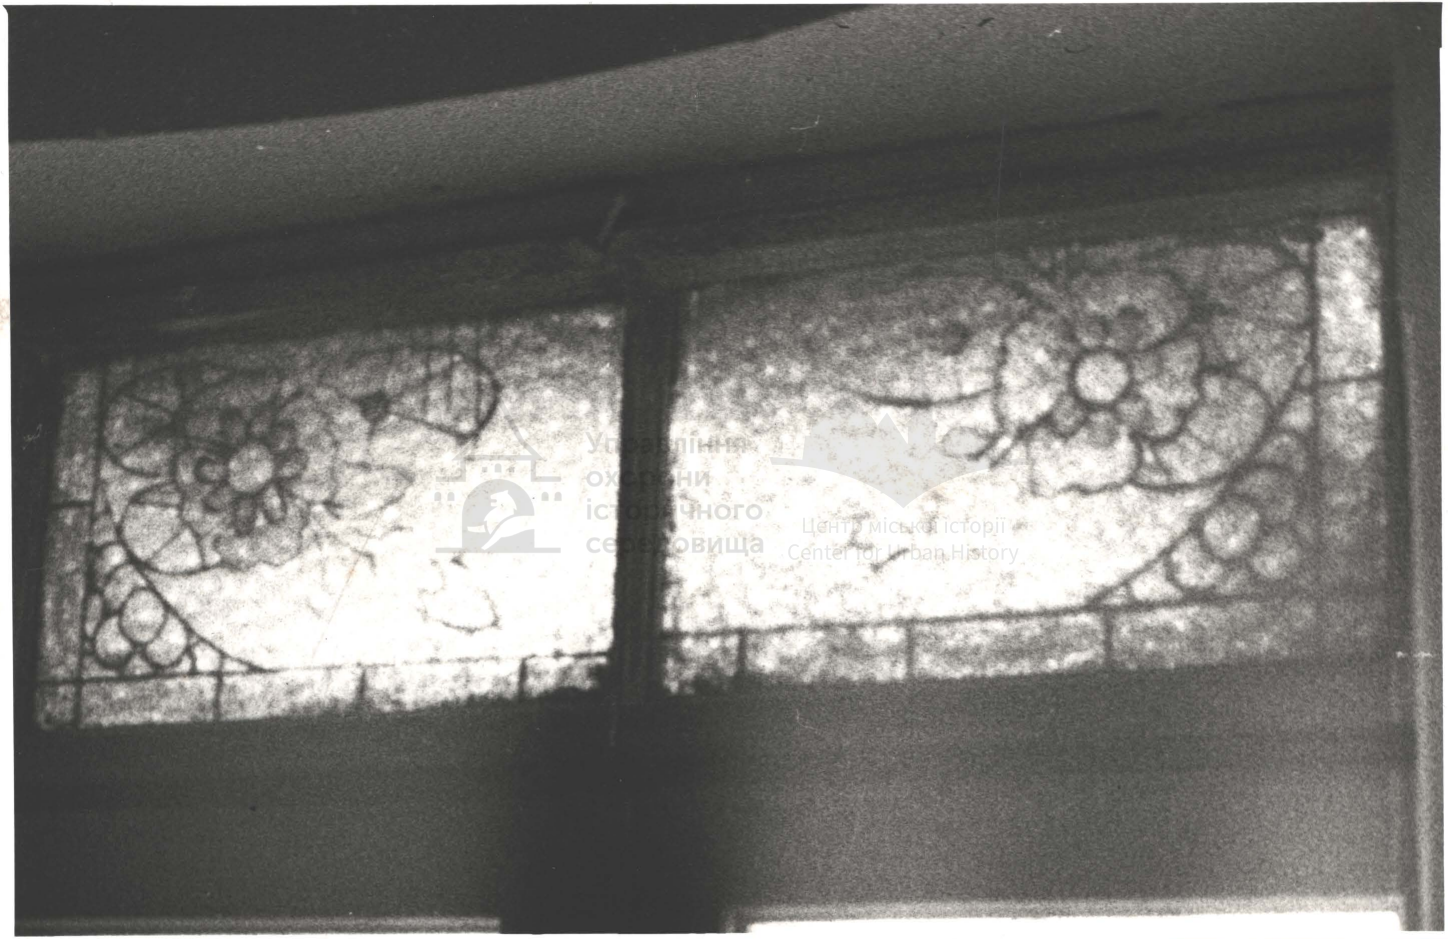
2. Назва: Вітраж/імітація/

10. Стан твору: **задовільний**

На підставі збереженого фрагменту можливе повне відтворення цілості

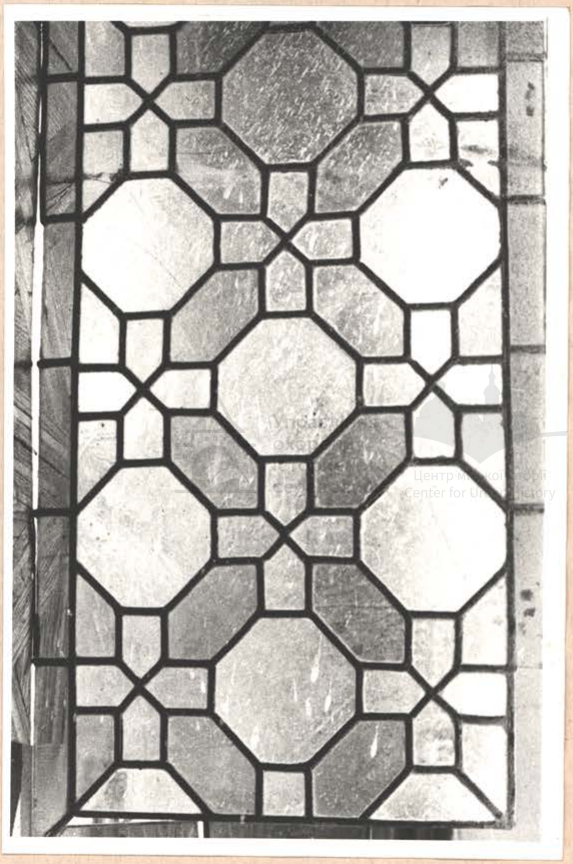
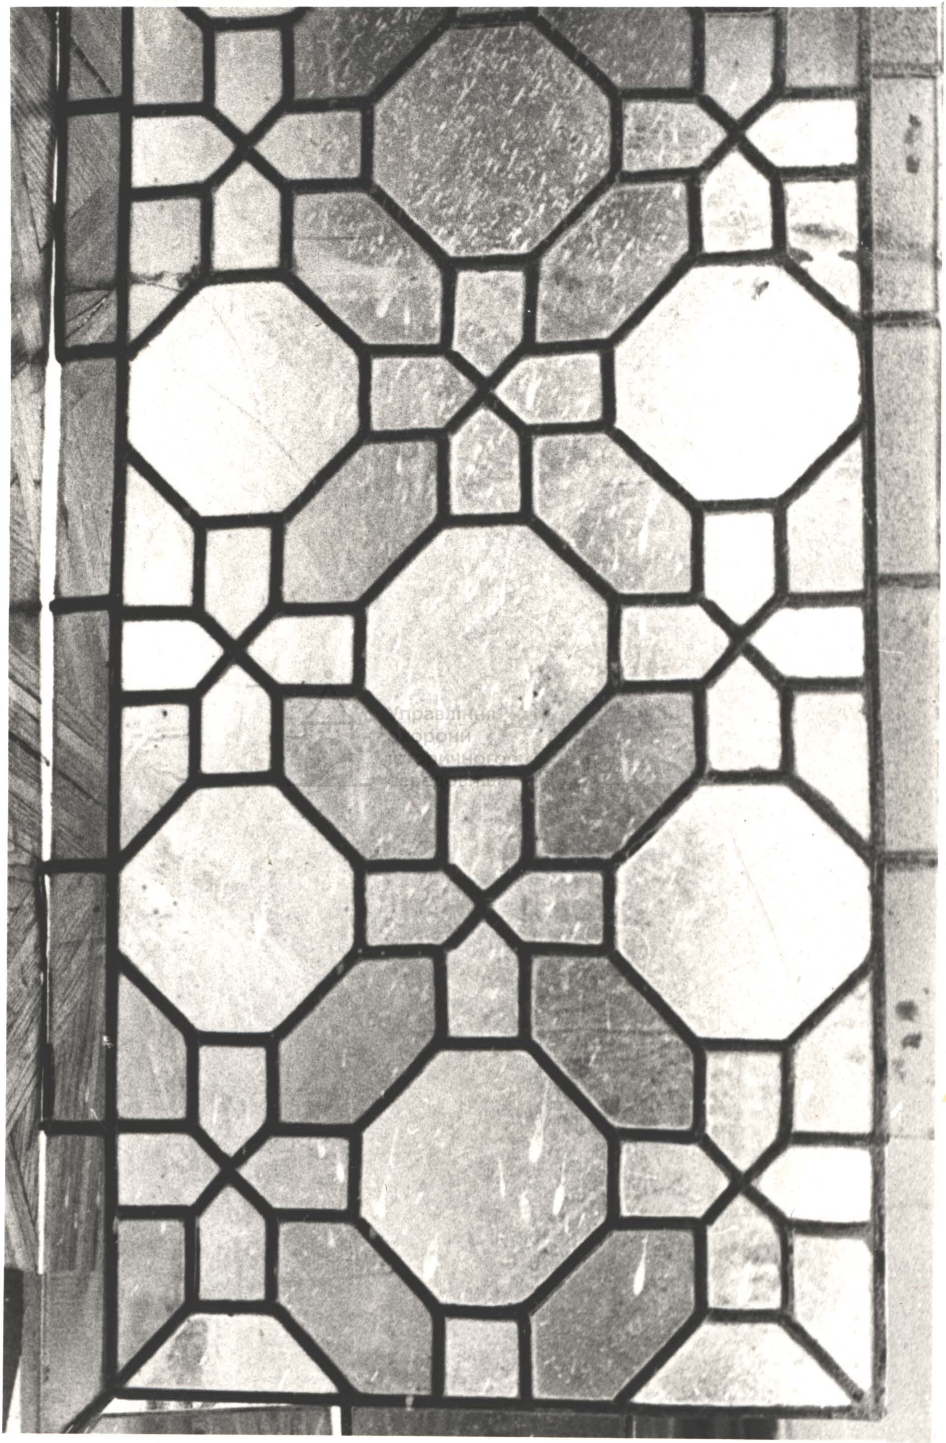
2. Назва: Вітраж

задрійний, Корозія спайки призводить до руйнування вітража

в нинішній час вітраж демонтовано

Необхідно провести консервацію і реставрацію вітража

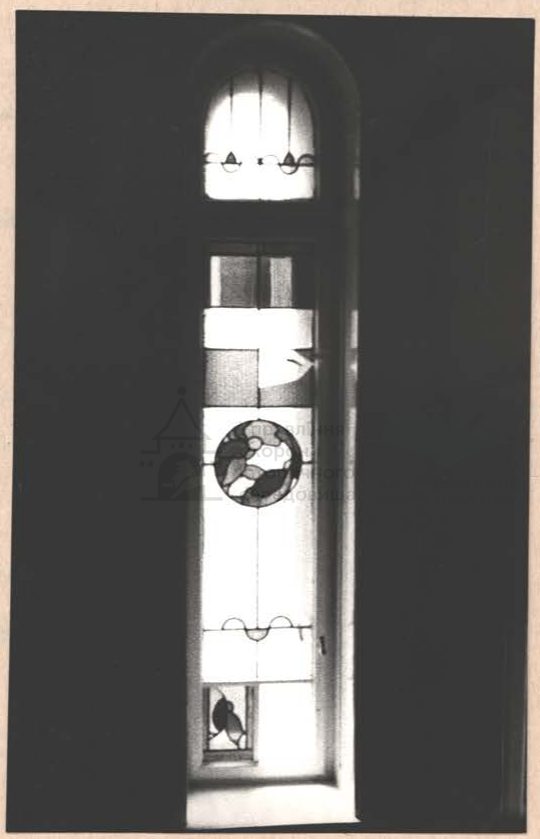
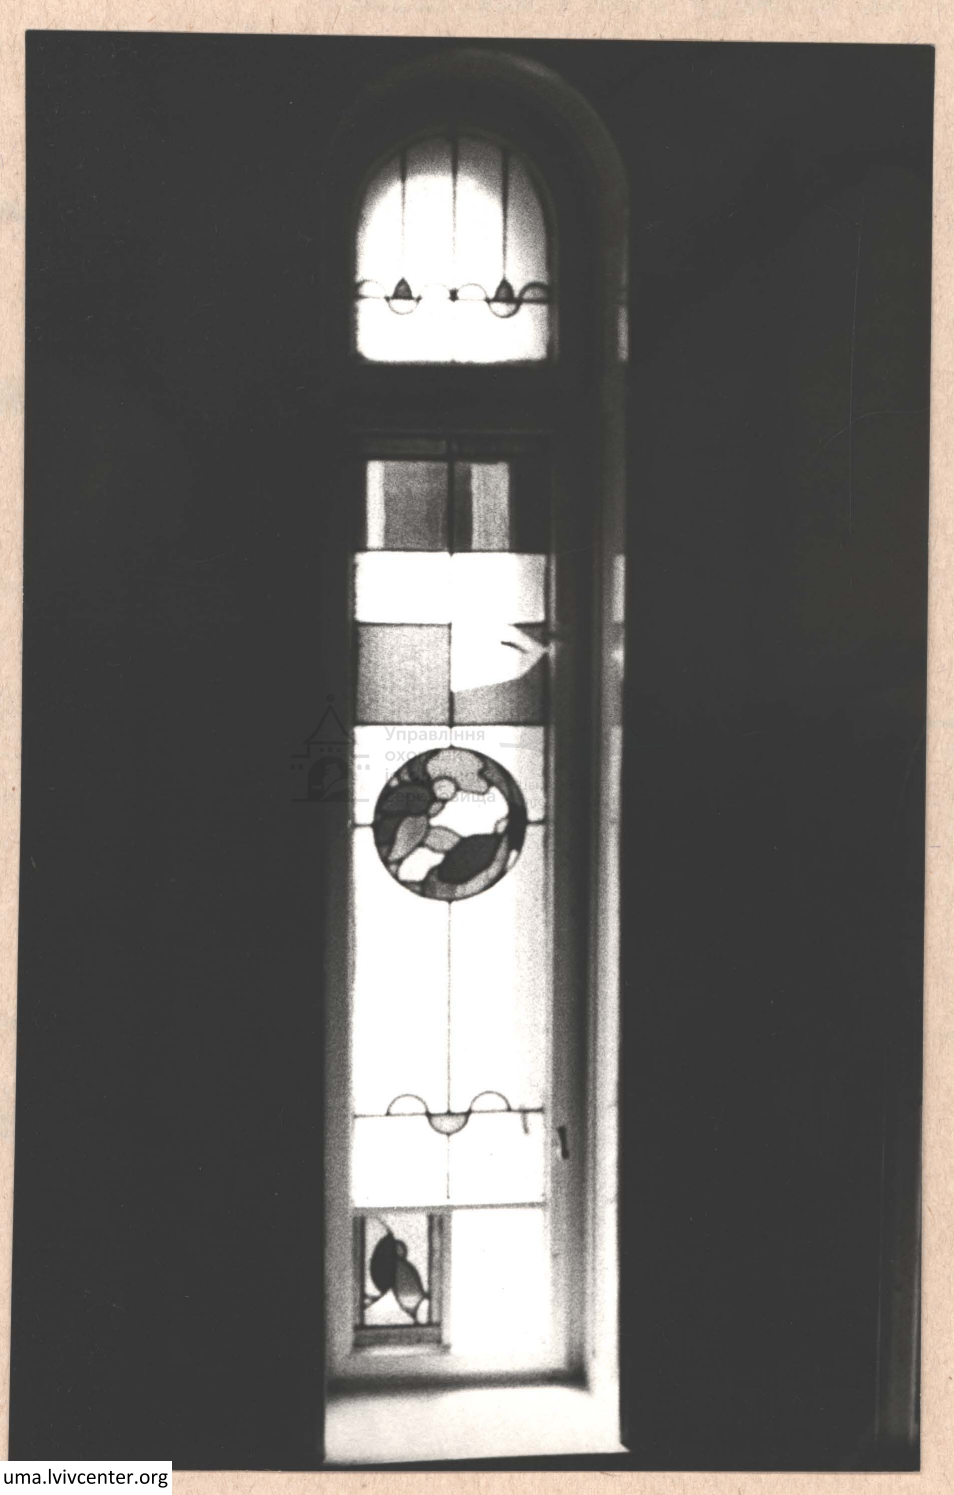
2. Назва: вітраж

Незадовільний, Численні втрати скла на тлі і в рослинному орнаменті

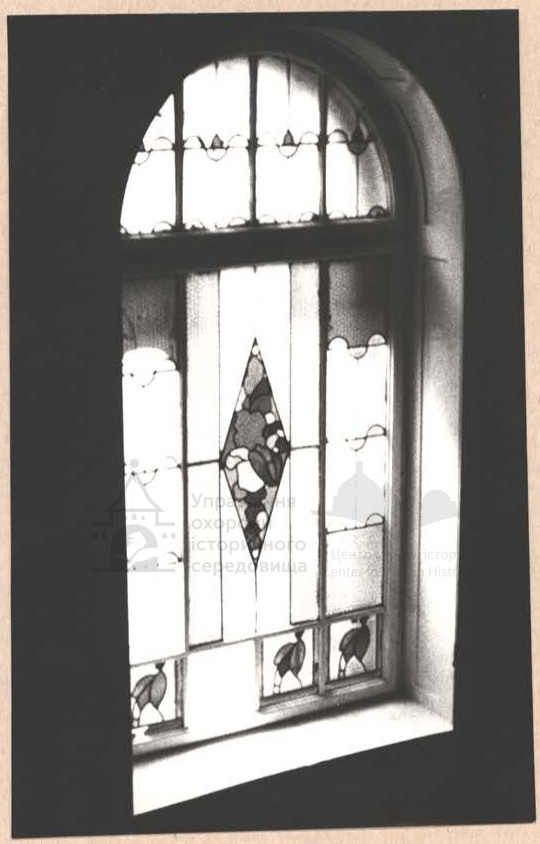
..Численні втрати скла на штилі і в ро

Необхідно провести реставрацію вітражів як невід"ємної частини інтер"єру
