ДЕРЖБУД УКРАЇНИ
УКРАЇНСЬКИЙ СПЕЦІАЛЬНИЙ
НАУКОВО-РЕСТАВРАЦІЙНИЙ
ІНСТИТУТ
«УКРЗАХІДПРОЕКТРЕСТАВРАЦІЯ»

ПАСПОРТИЗАЦІЯ ВІТРАЖІВ МІСТА ЛЬВОВА

ч. III

Львів 199 4 р.

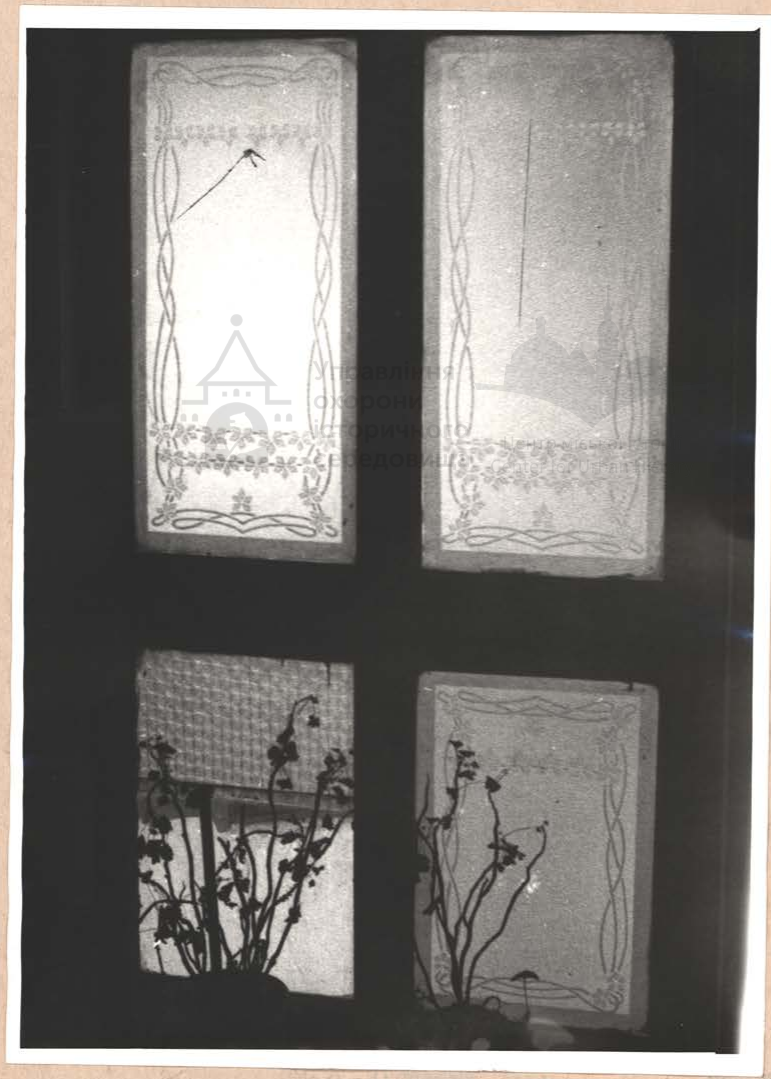
м.Львів, вул.Бандери, 4

Скла з травленим малюнком знаходяться у вікнах сходів будинку. Вікна прямокутної форми, двостулкові. Скла з травленням збереглися у вікнах двох верхніх поверхів. Малюнок зображує переплетені стебла, що утворюють раму, пересічену зверху одним і знизу потрійним рядом стилізованого листя в"юнка. Тло матове.

10. Стан твору: Незадовільний. Втрачено вікна 1 і 2 поверхів, 75 % у вікні 3-го і 25 % - четвертого поверхів.

13. Висновок: На підставі збережених фрагментів можливо повністю відтворити весь комплекс вікон.

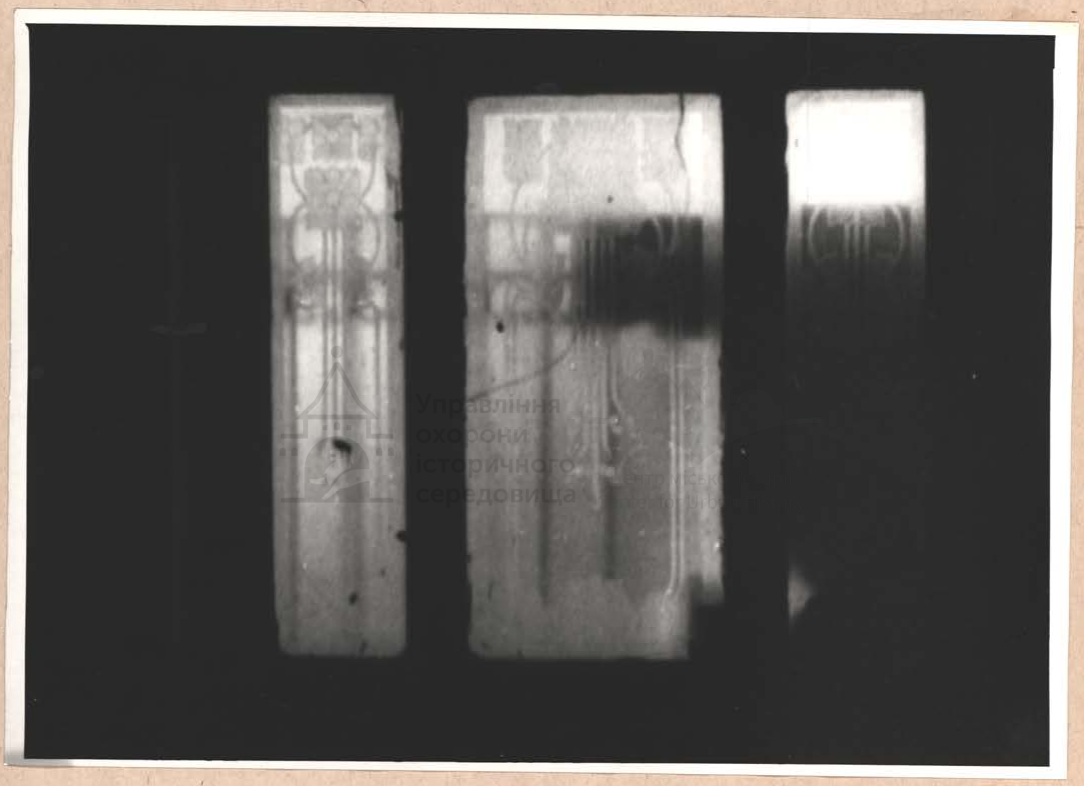
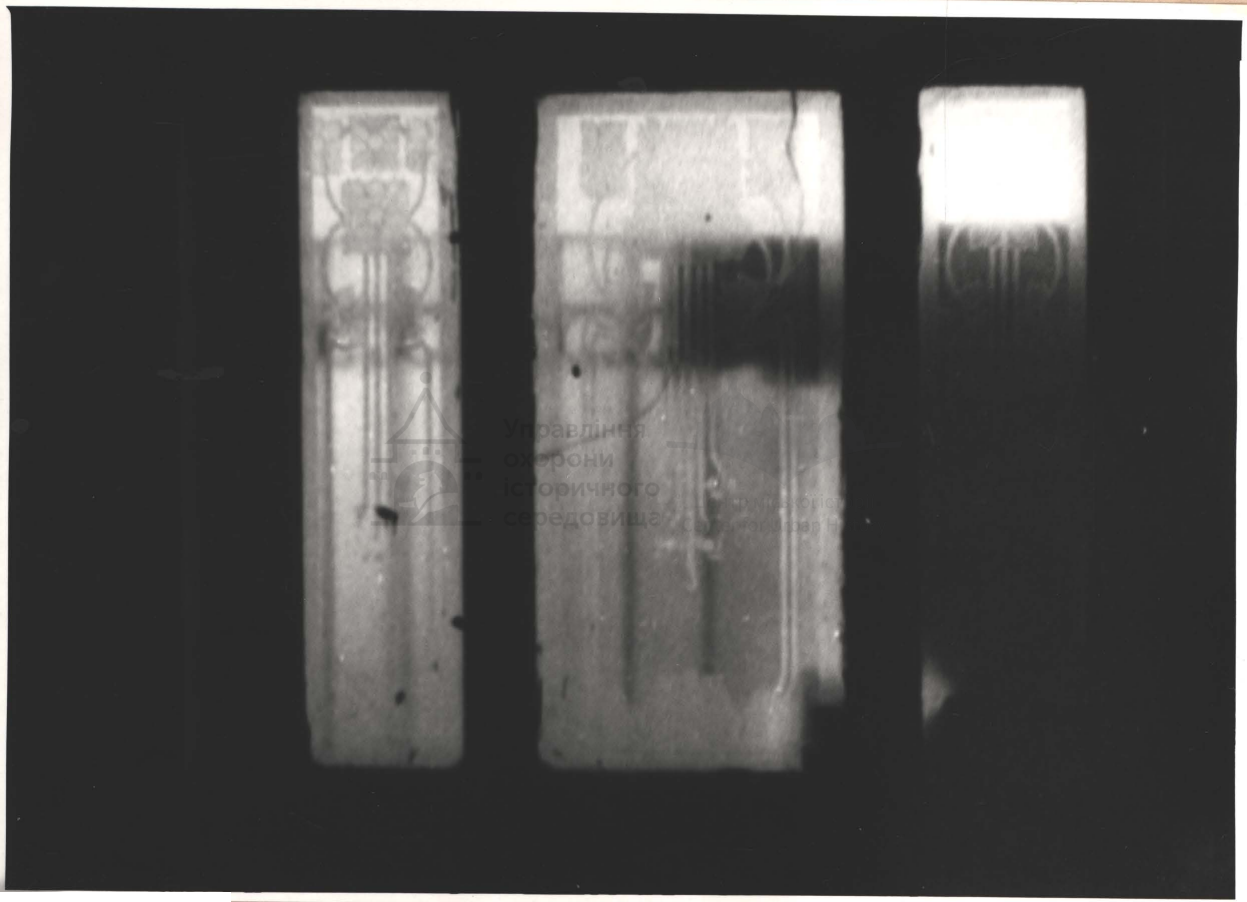
м. Львів, вул. Бандери, 6

Скла з травленим малюнком знаходяться у вікнах сходів будинку. Вікна прямокутної форми, тристулкові. Збереглися верхні частини вікон. На них зображено симетрично розташовані квіти гортензії, стилізовані у сецесійній манері, як декоративна віньєтка.

Незадовільний. Втрати по вікнах від 40 до 90 %.

На підставі збереженого можливо відновити повністю весь комплекс вікон.

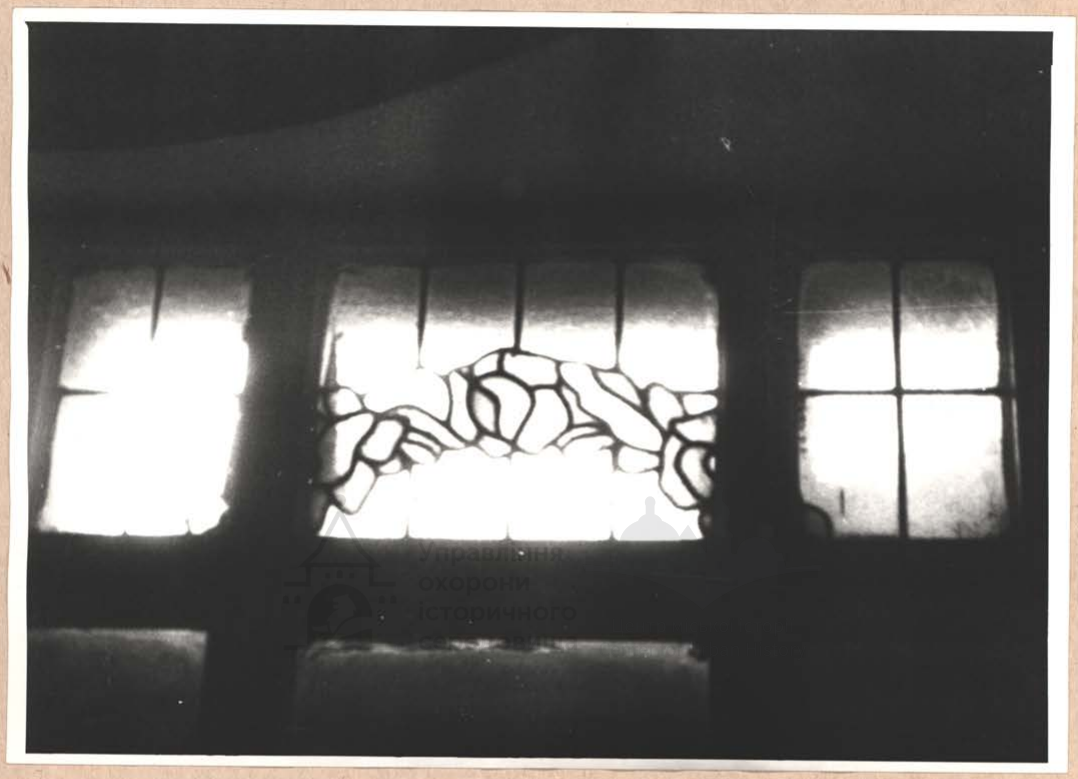
Вітраж у незадовільному стані.

Вітражі знахрдилися у вікнах сходів будинку. В наш час залишилися фрагменти вітражного заповнення верхніх частин вікон першого і другого поверху. Тло вітражів утворюють модульні елементи білого гутного скла прямокутної форми. На вітражі другого поверху зберігся фрагмент гірлянди із троянд.

10. Стан твору: Незадовільний. Втрачено до 80 % загальної площі вітража.

13. Висновок: На підставі збереженого фрагменту можливо відтворити весь комплекс вітражів будинку.
