Пам"ятка арх. ХУП ст. ансамбль Кармелітів в м. Львові. Паспортизація пам"ятки. Том У-а. Матеріали натурного дослідження прилеглих приміщень та костьолу

ПАМ"ЯТКА АРХІТЕКТУРИ ХУП ст. КОЛ.КОСТЬОЛ КАРМЕЛІТІВ БОСИХ В м. ЛЬВОВІ

ПАСПОРТИЗАЦІЯ ПАМ"ЯТКИ

МАТЕРІАЛИ НАТУРНОГО ДОСЛІДЖЕННЯ ПРИЛЕГЛИХ ПРИМІЩЕНЬ ТА КОСТЬОЛУ.

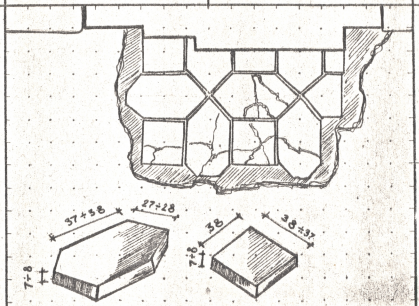
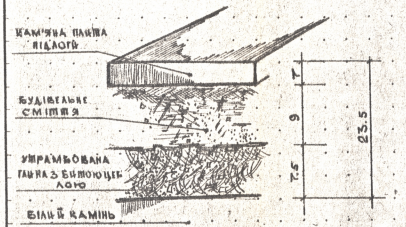
ЗОНДАЖ № 34

1. Два збережені фрагменти підлоги костьолу під втраченими вівтарями обабіч головного. Співставлення з гризайлю на пілястрах, де зображено рококові світильники, дає період XVIII ст.

Фото №№ 8,7 / зондаж №№ 34,33 /. Два типи збереженої первісної підлоги в костелі під втраченими вівтарями.

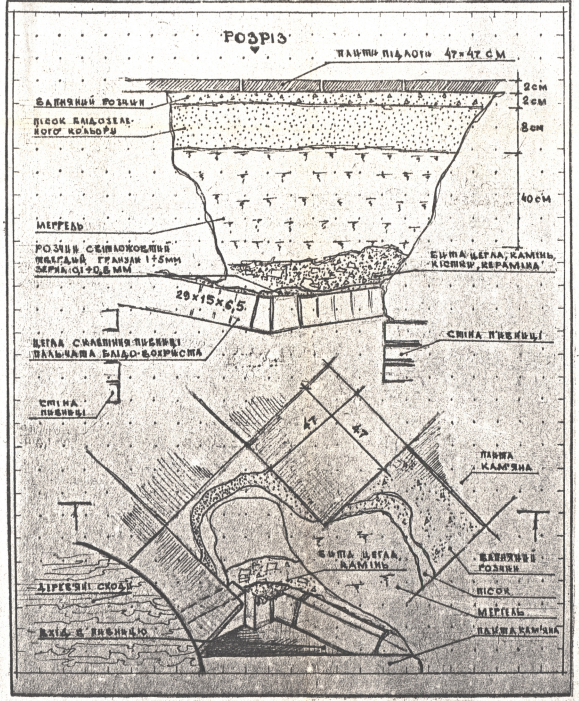
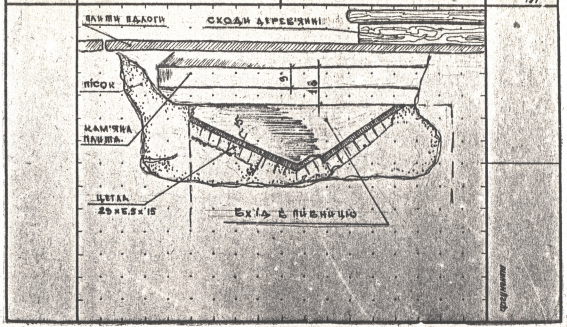
ЗОНДАЖ		№ 31
КОСТЕЛА КАРМЕЛІТІВ БОСИХ В М. ЛЬВОВІ		
Дослідив Скочна Л.	Заповнив Скочна Л.	1977

Фото №№ 9,I0. / зондаж № 3I /. Шурф біля головного вівтаря в костьолі.

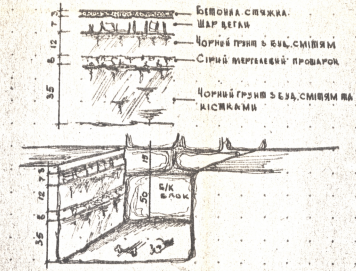
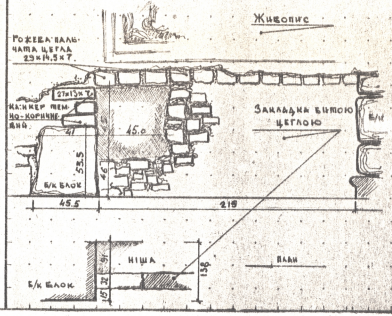
№ 64

Фото № I2 / зондаж № 63 /. Закладка ніші в костьолу.

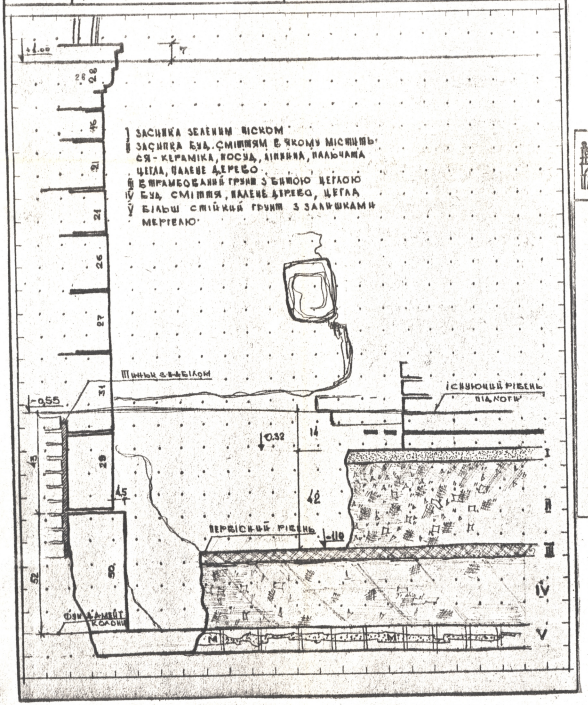
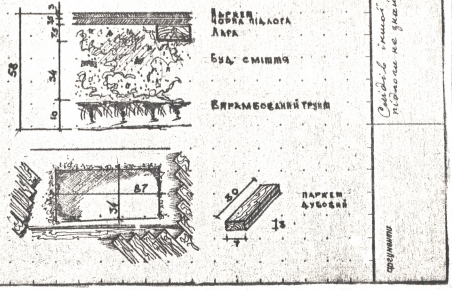
ЗОНДАЖ № 58

Фото № I3 / зондаж № 60 /. Шурф в приміщенні " Г ".

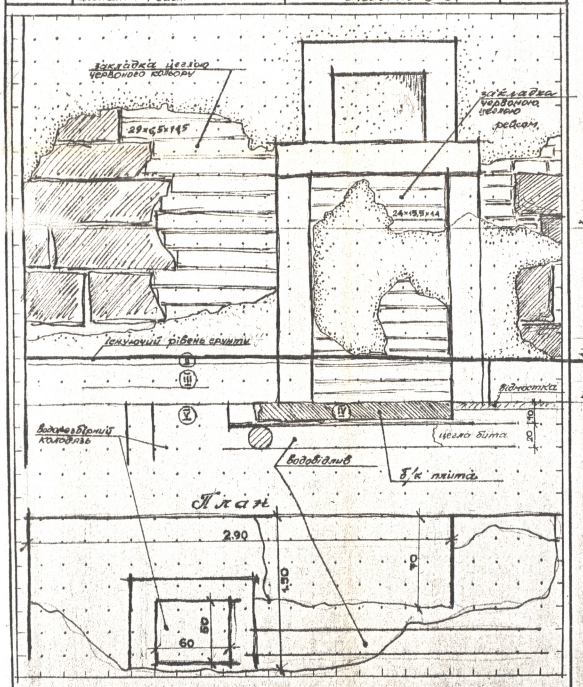
№ 59

1- рослинний шар ґрунту з уламками цегли, керамічної посуди, кісток, скла

2- темно-бурий глинистий шар з включенням цегли, уламків керамічної посуди, кісток, скла, вугілля

3- б'к плита

4- материк - жовтий глинистий суглинок з включенням ґрунту, цегли, керамічної посуди

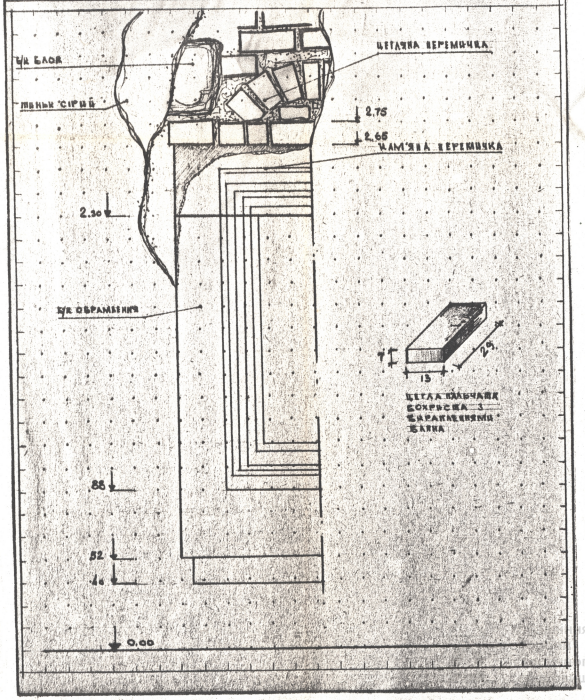
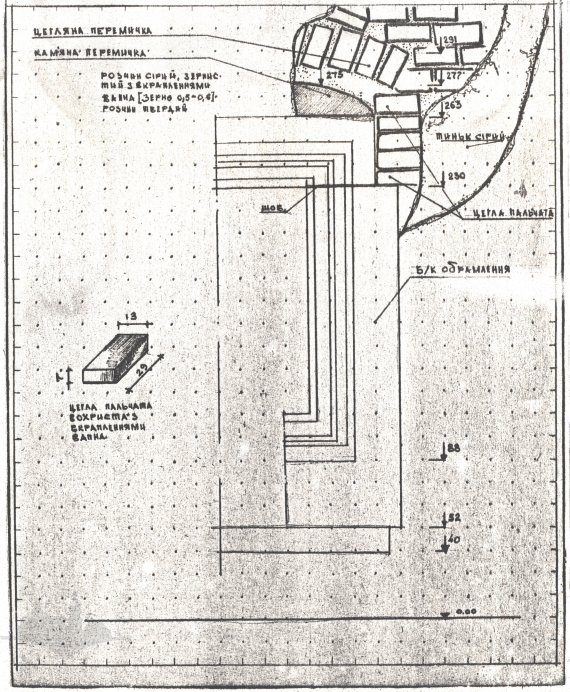
ЗОНДАЖ № 61

Фото № 5 / зондаж № 62 /. Загальний вигляд вікна в процесі досліджень. В правому верхньому кутку видно лучкову цегляну перемичку та під нею лучковий верх блоку обрамлення.

Фото № 6 / зондаж № 6I / загальний вигляд вікна. Лівий верхній кут - видно прямокутну б/к перемичку над нею лучкова цегляна перемичка.
