Пам"ятка архітектури XVII ст. / ох. № 374 /

споруда костьолу монастиря Кармелітів

в м. Львові

Технологічне обстеження

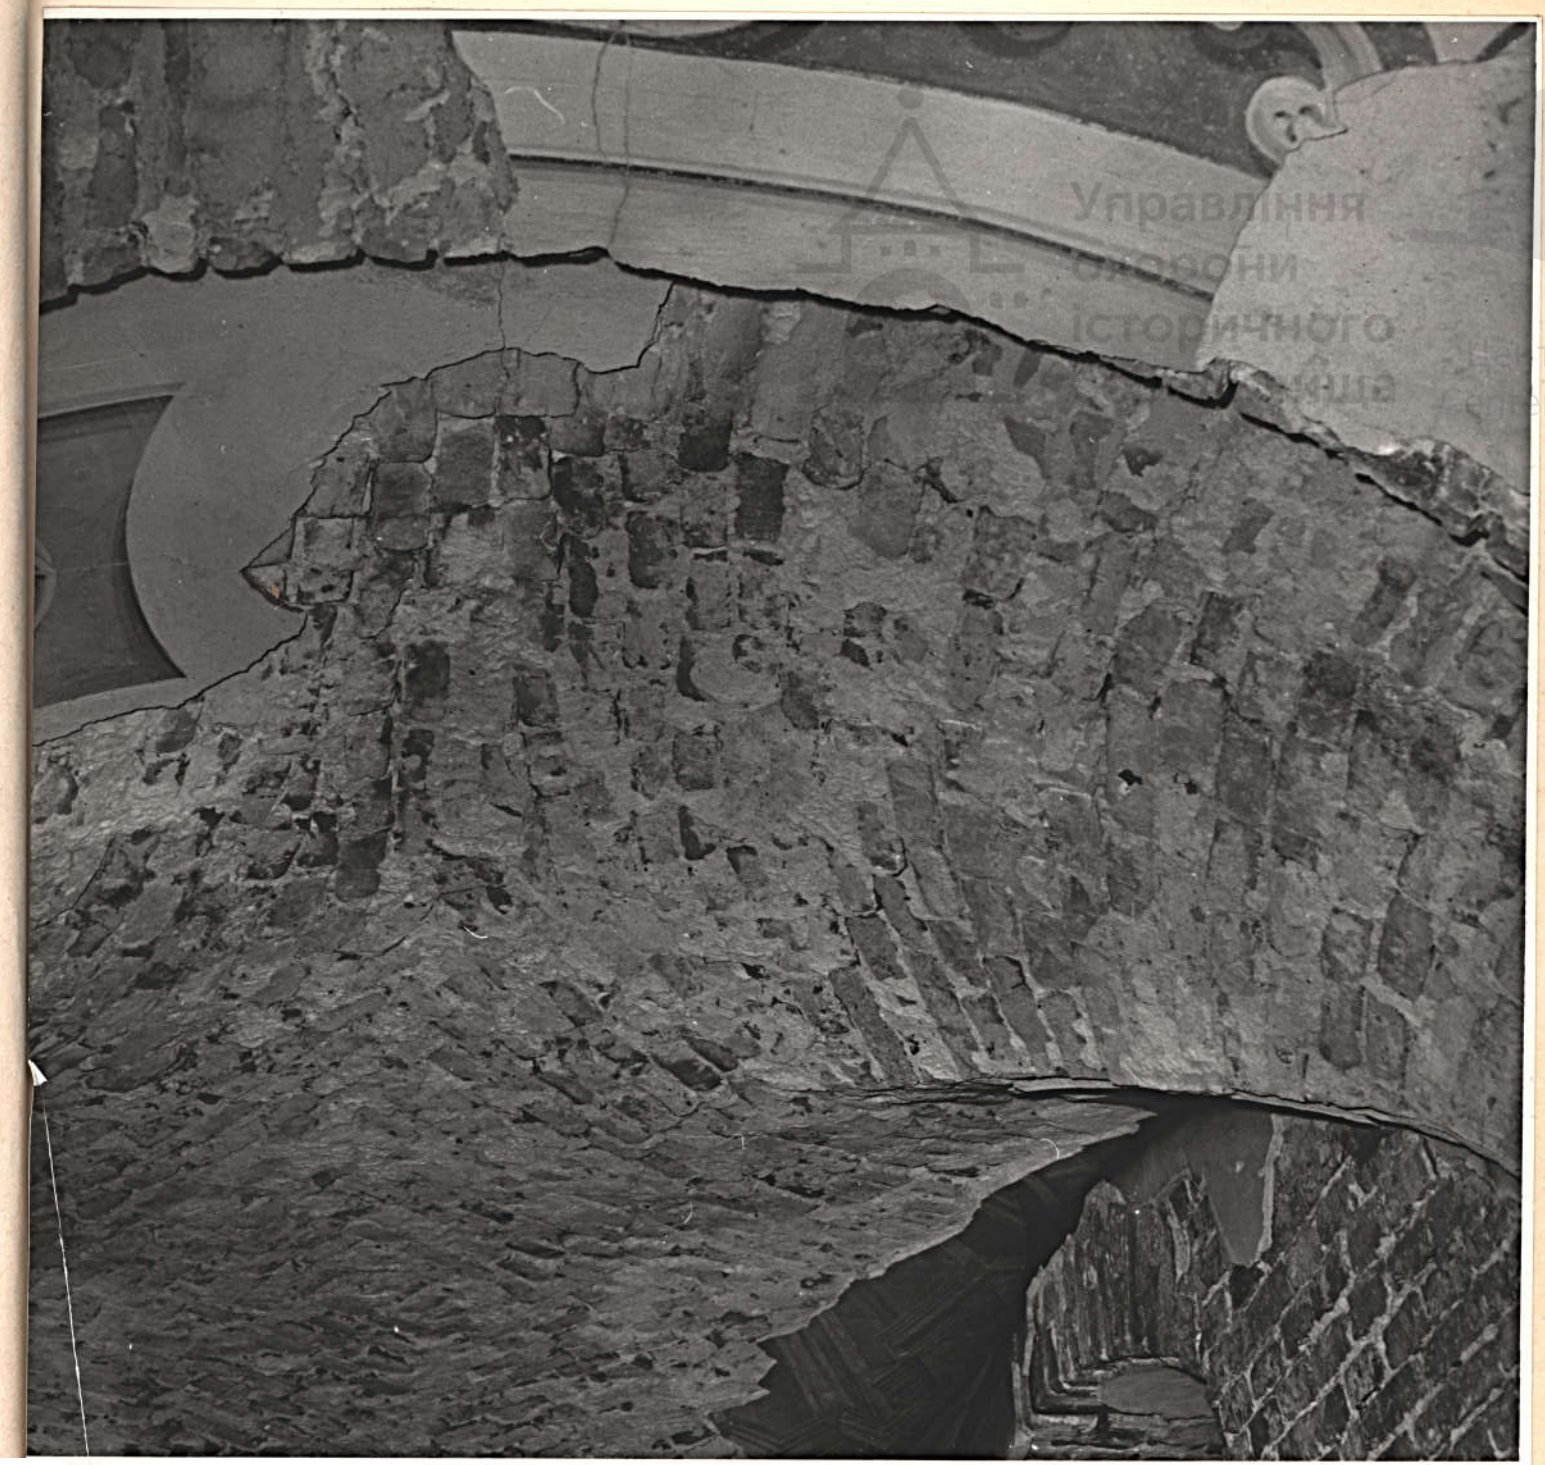
фот. 1

Декор з дерева, що прикрашає хори частково втрачений. Центральне вікно на хорах у задовільному стані. Західна стіна на хорах по - нищена, вибиті отвори для електрообладнання. Тиньк склепіння в північнозахідній частині ніші хорів відбитий до кладки / фото I /. У віконній проймі цієї ж ніші відбитий тиньк по обох боках і частково зверху, а тиньк що залишився, покритий тріщинами, особливо у верхній частині ніші. Підлоги в цій частині хорів немає, є тільки перекриття під неї.

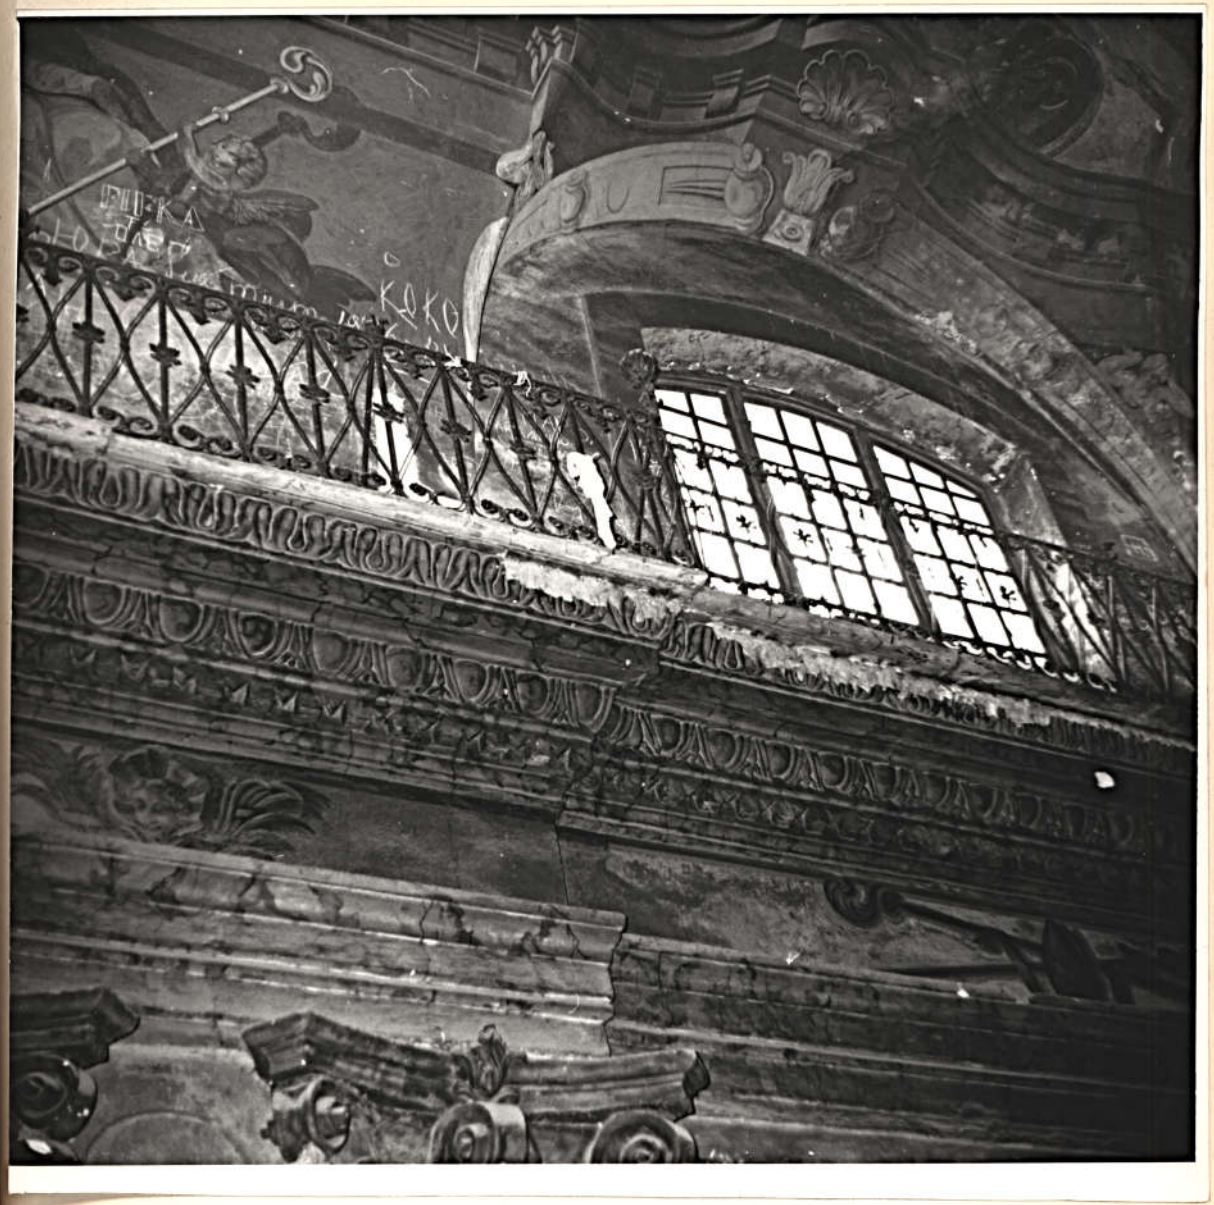
фот. 8

Несучий карниз галереї пошкоджений / фото 8 / :

- на західній стіні відпав тиньк із підвіконника першого і третього вікна, вирвана цегла із підвіконника другого вікна. Між другим і третім вікном відпав живопис із основою;

- східна стіна пробита наскрізь на рівні підлоги галереї - прокладено огрівання ;

- південна сторона краще збережена, хоч спостерігається втрата тиньку з підвіконників і великі щілини біля віконних рам.
