Пам'ятка арх. XVI ст. комплекс Онуфрія в м. Львові

Проект реставрації західного прясла оборонного муру та брами

Паспортизація

АКТ ТЕХНІЧНОГО СТАНУ

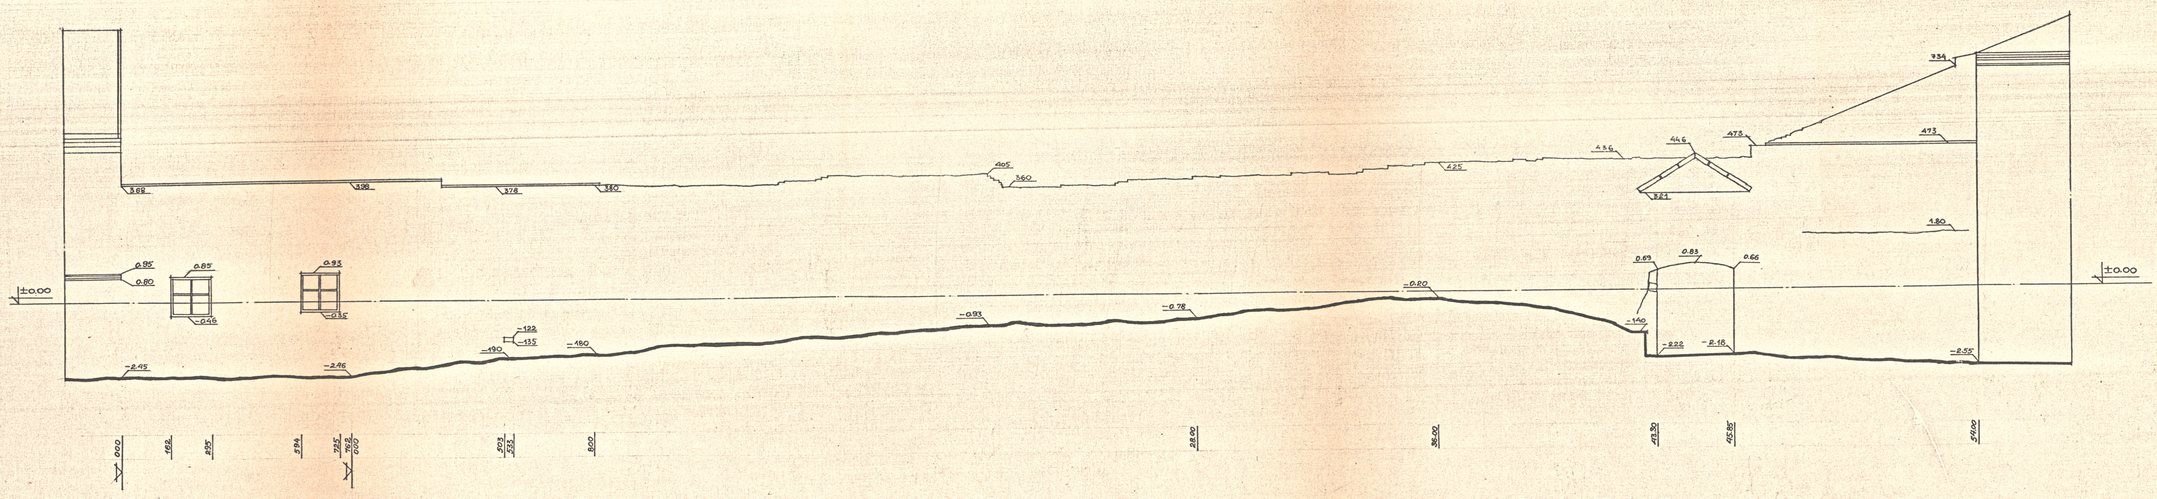
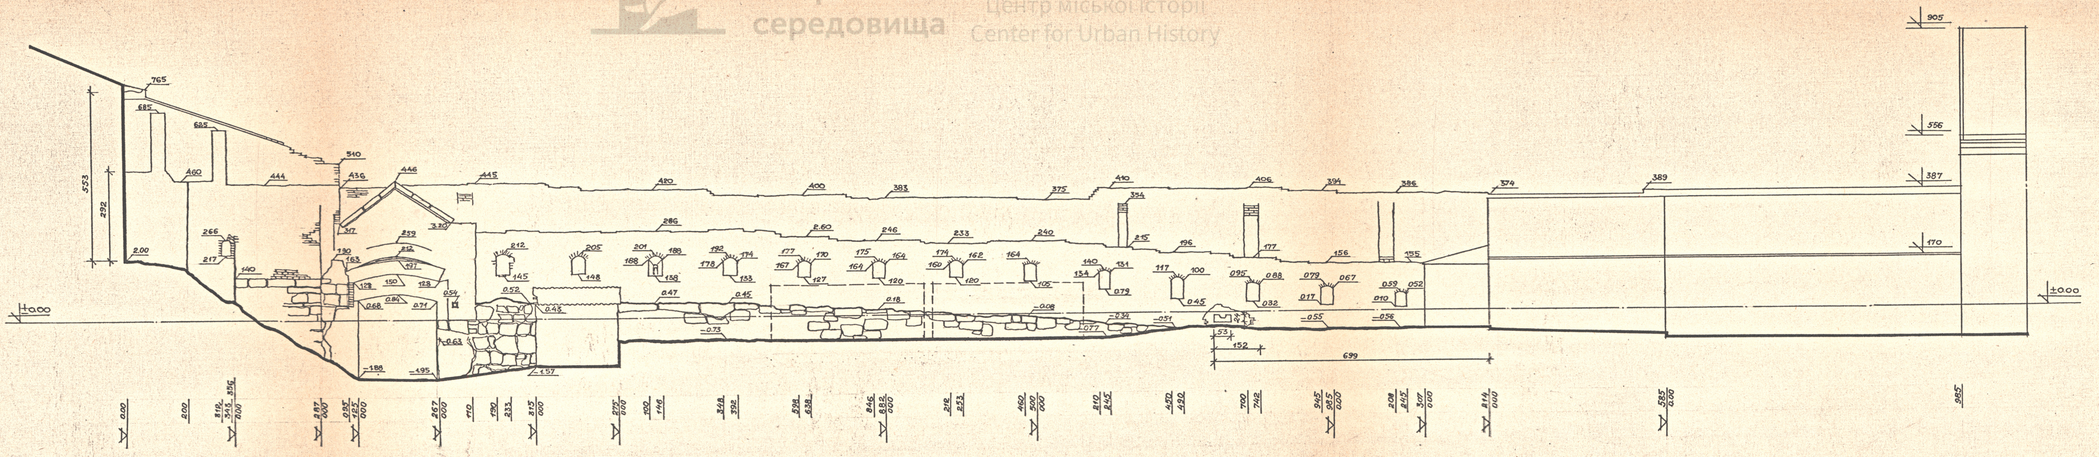
ФАСАД З ВУЛИЦІ М 1:100

1-ЗОВНІШНІЙ ФАСАД ОТИНЬКОВАНИЙ.

2-ВНУТРІШНІЙ ФАСАД НЕОТИНЬКОВАНИЙ,

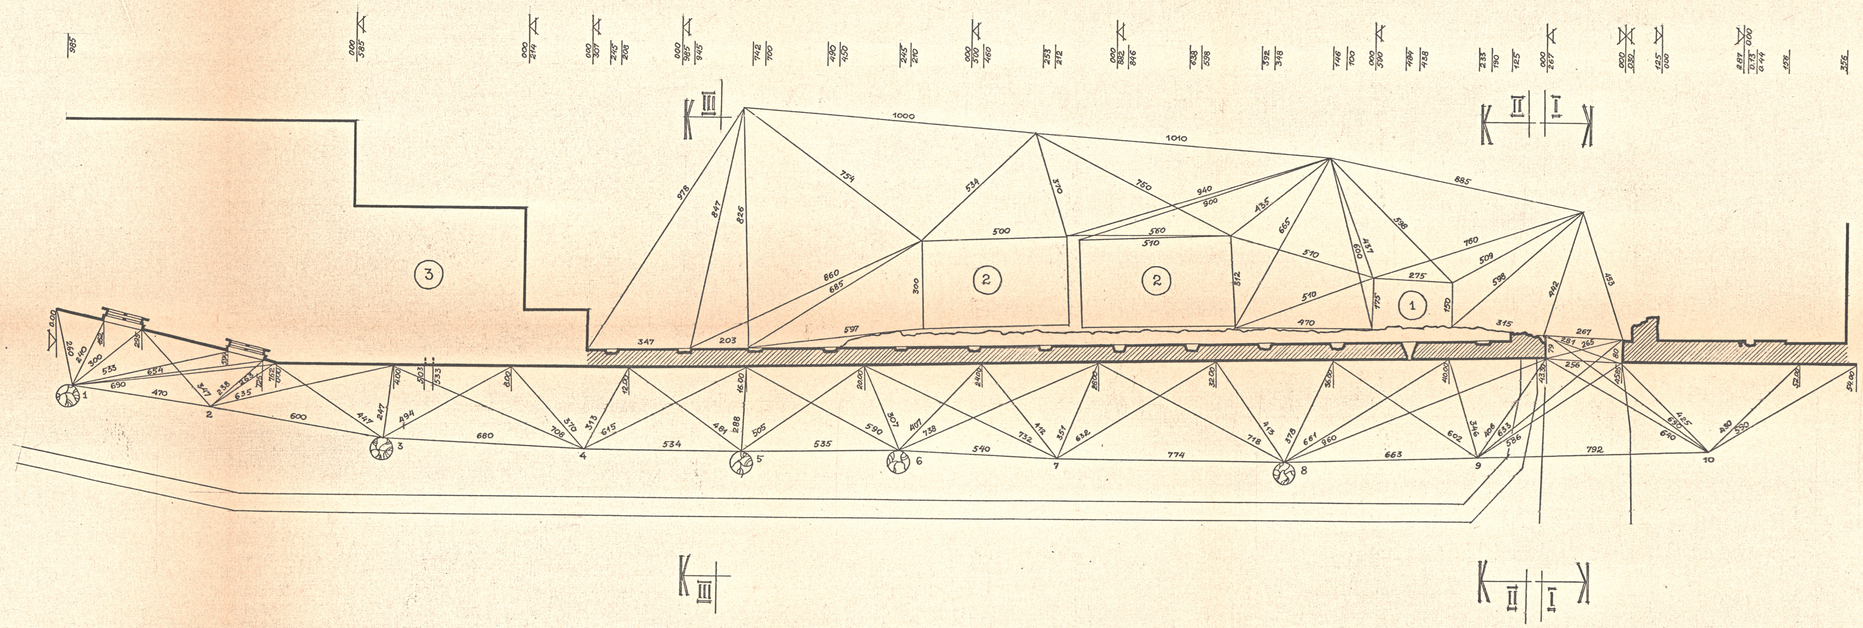
ПЛАН НА РІВНІ ВІЙНИЦЬ М 1:100

1 - ГОСПОДАРЧА ПРИБУДОВА.

2 - МЕТАЛЕВІ ГАРАЖІ.

3 - ЖИТЛОВІ ПРИБУДОВИ.

Північна частина мурів закрита прибудованими житловими будинками XIX-XX ст., які явно дисгармонують з пам"ятков. Біля внутрішньої сторони знаходяться два металевих гаражі, які необхідно усунути.
