Пам'ятка архітектури

XVII ст. кол.костьол

Кармелітів босих в м.Львові /ох. номер 314/.

ПАСПОРТИЗАЦІЯ ПАМ"ЯТКИ

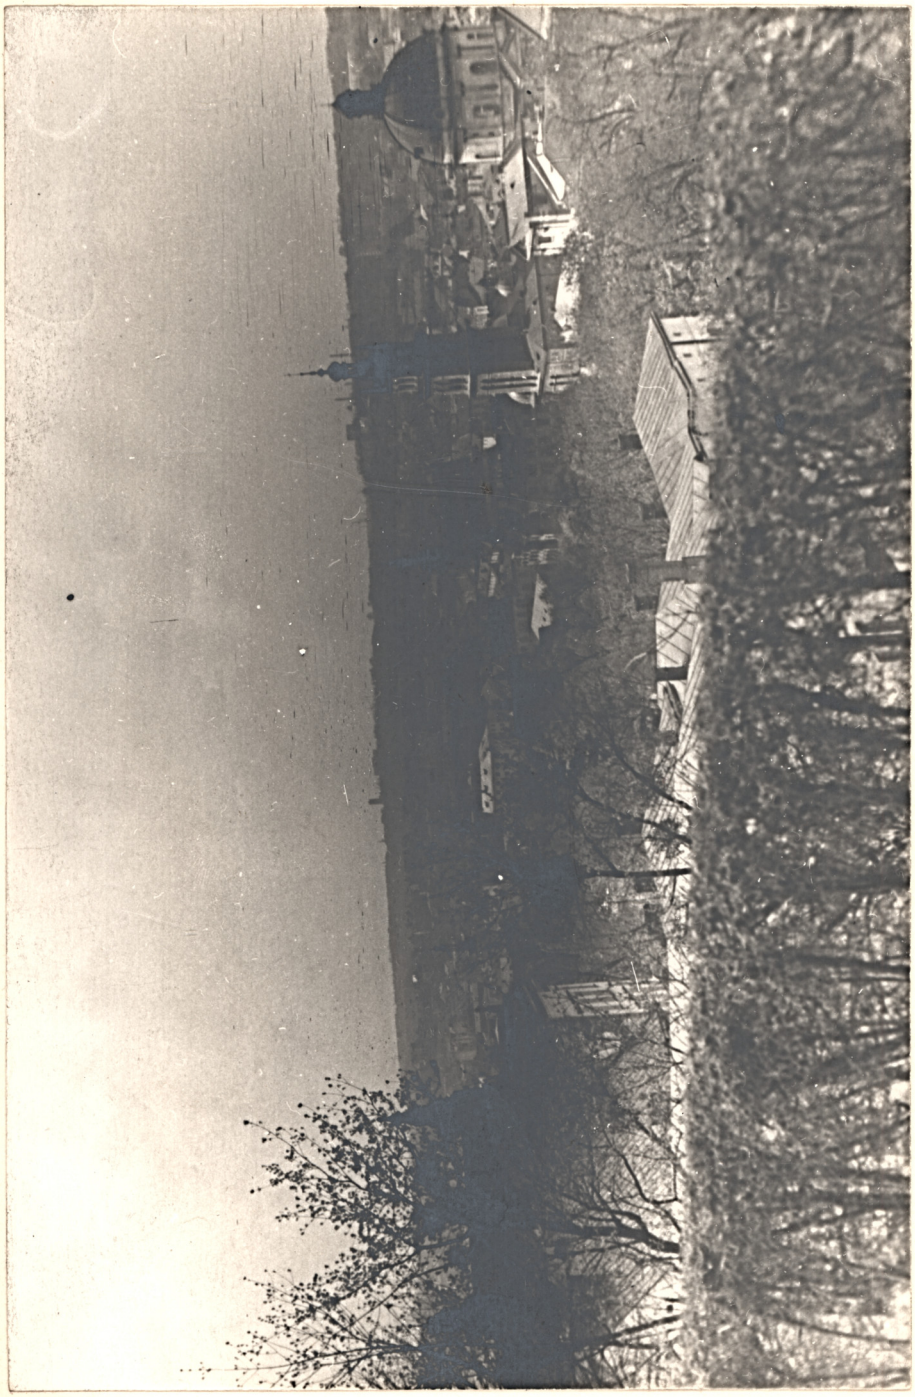
Фото № I.

1. Вид ансамблю з Високого замку
2. Вид ансамблю з Бернардинської дзвінниці
3. Вид ансамблю в забудові з пл.Ринок
4. Вид ансамблю з вул.Радянської
5. Вид ансамблю з вул.Лисенка

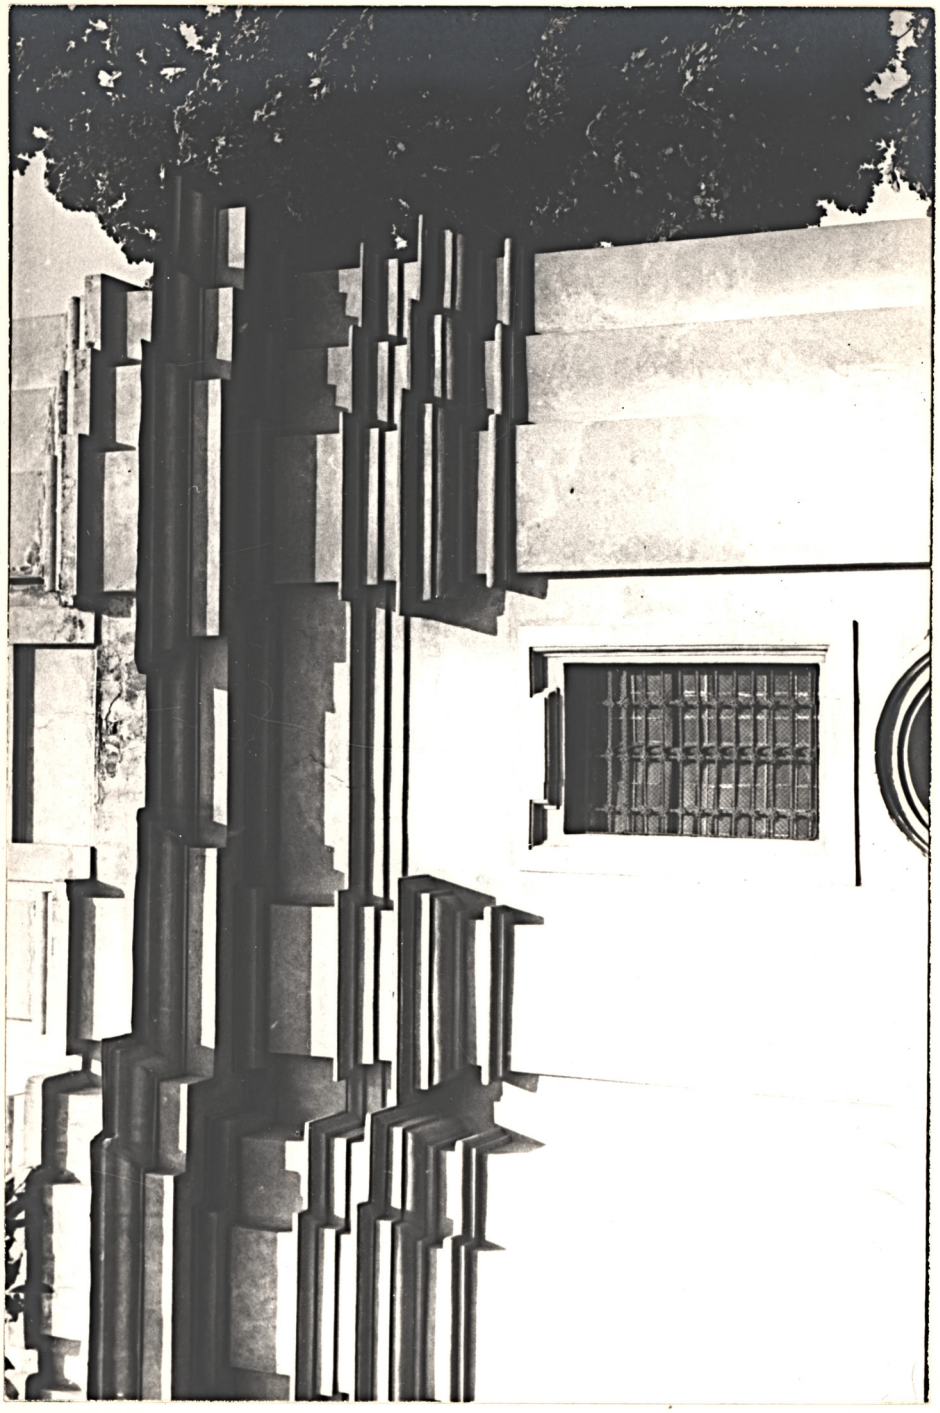
Фото № 8.

6. Південний фасад. Фрагмент монастиря
7. Дзвінниця костьолу. Вид збоку
8. Фрагмент карнизу головного фасаду
9. Портал головного фасаду костьолу
10. Скульптура на головному фасаді

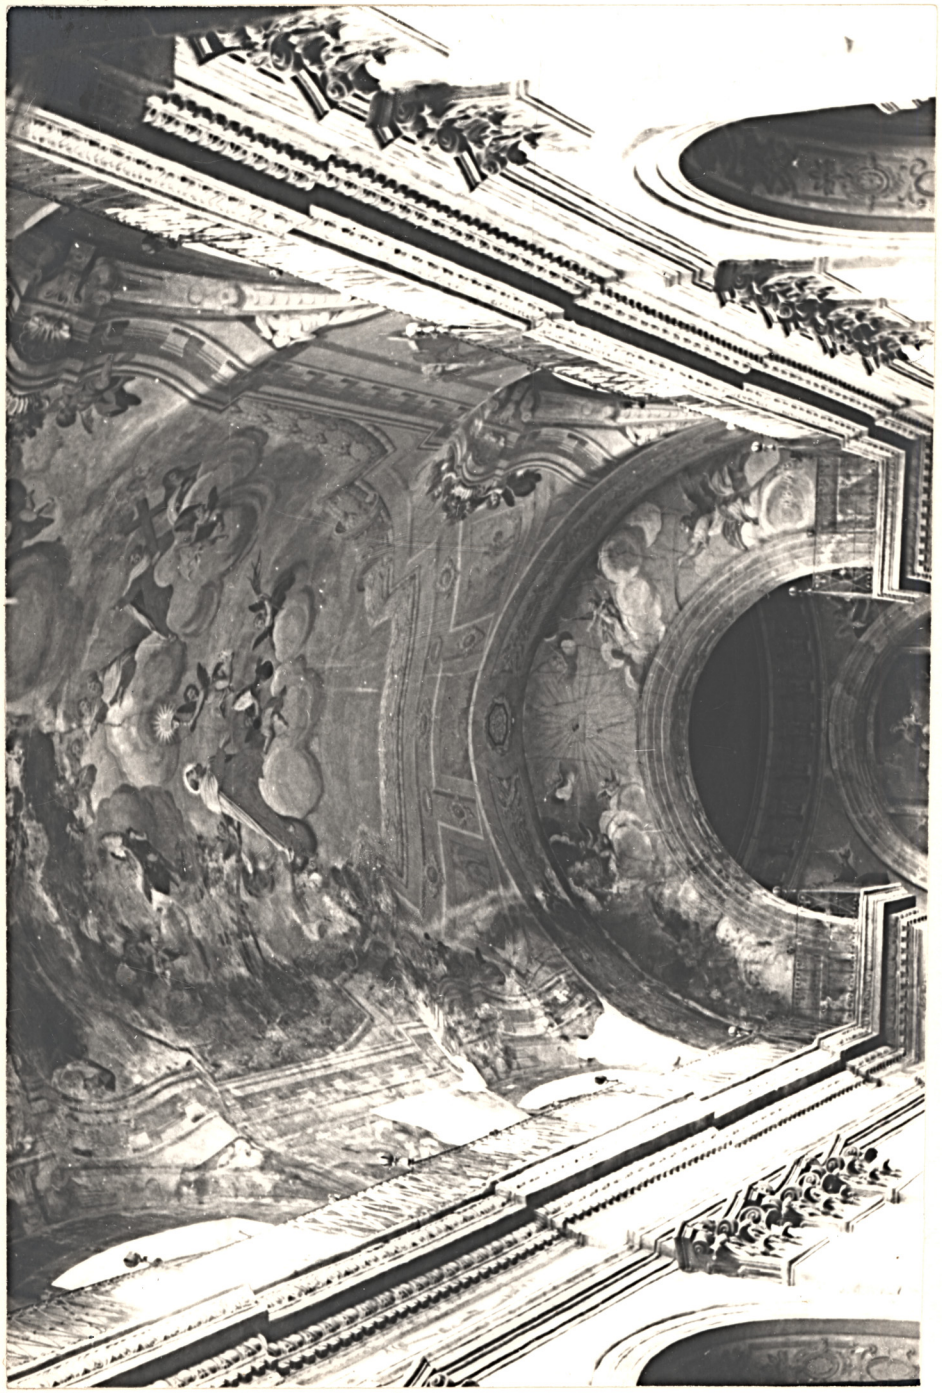
Фото № 12.

7.	Склепіння :				
	а/ головного нефу	а/ цегляне, бочкове з розпалубками	задовільний, посередині вздовж нефу проходить тріщина	20 %	ін"єкутувати тріщину, зміцнити кладку
	б/ бічних нефів	цегляне, парусне	задовільний, незначні пошкодження	I0 %	ремонт пошкоджених елементів

11. Сходи на головному підході
12. Склепіння головної нави
13. Фрагмент інтер"єру головної нави
14. Вид на хори
15. Плафон лівої нави
16. Бічний вівтар лівої нави

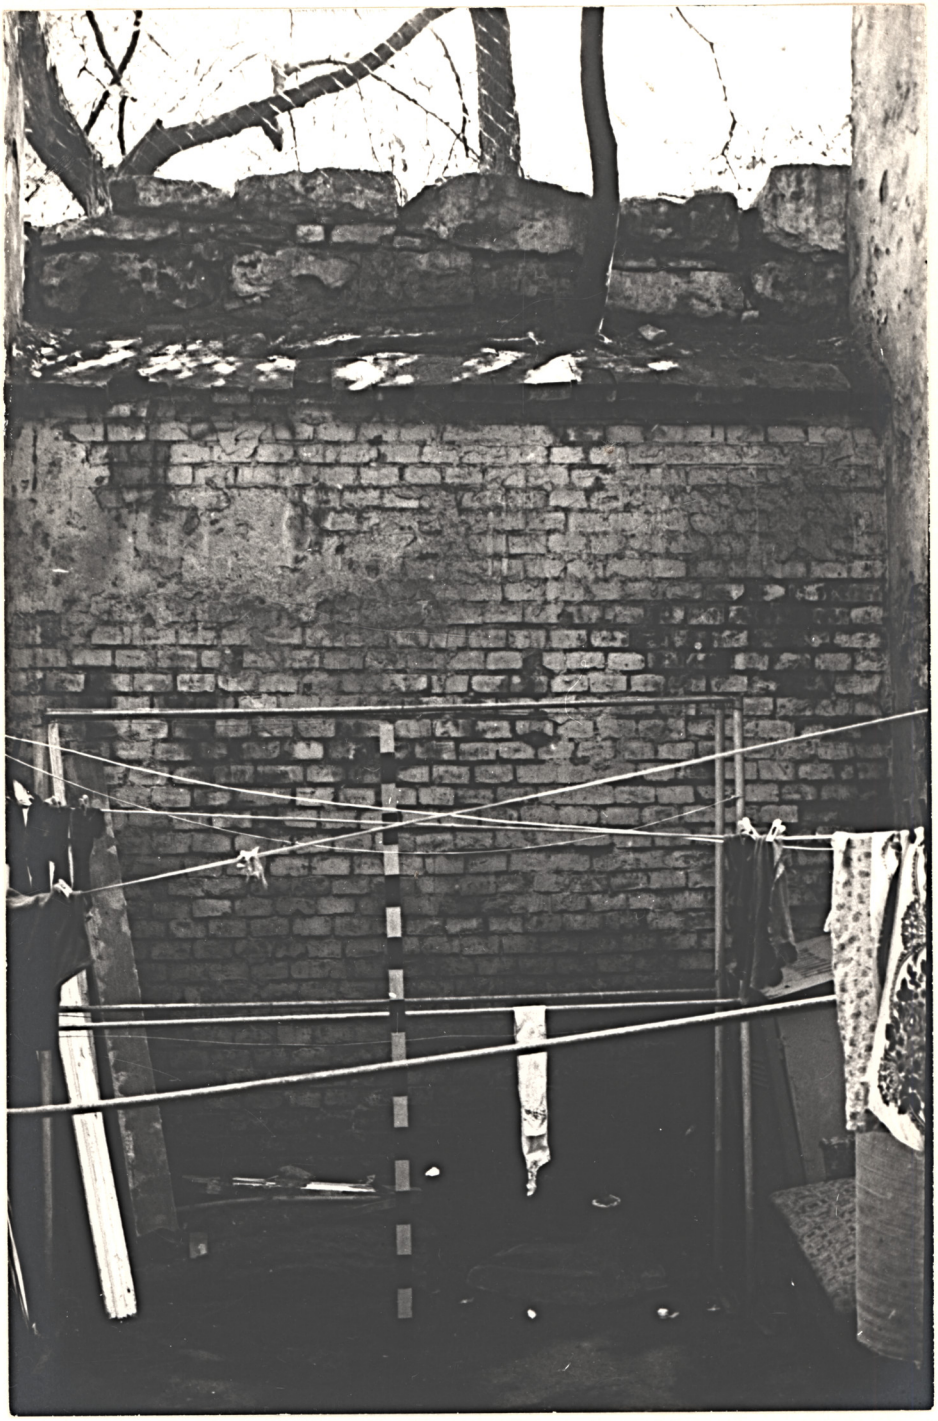
Фото № 26.

26. Фрагмент оборонної стіни з подвіря житлового будинку по вул.Лисенка
27. Фрагмент оборонної стіни з вул.Дарвіна
28. Герб - деталь оборонної стіни з вул.Дарвіна

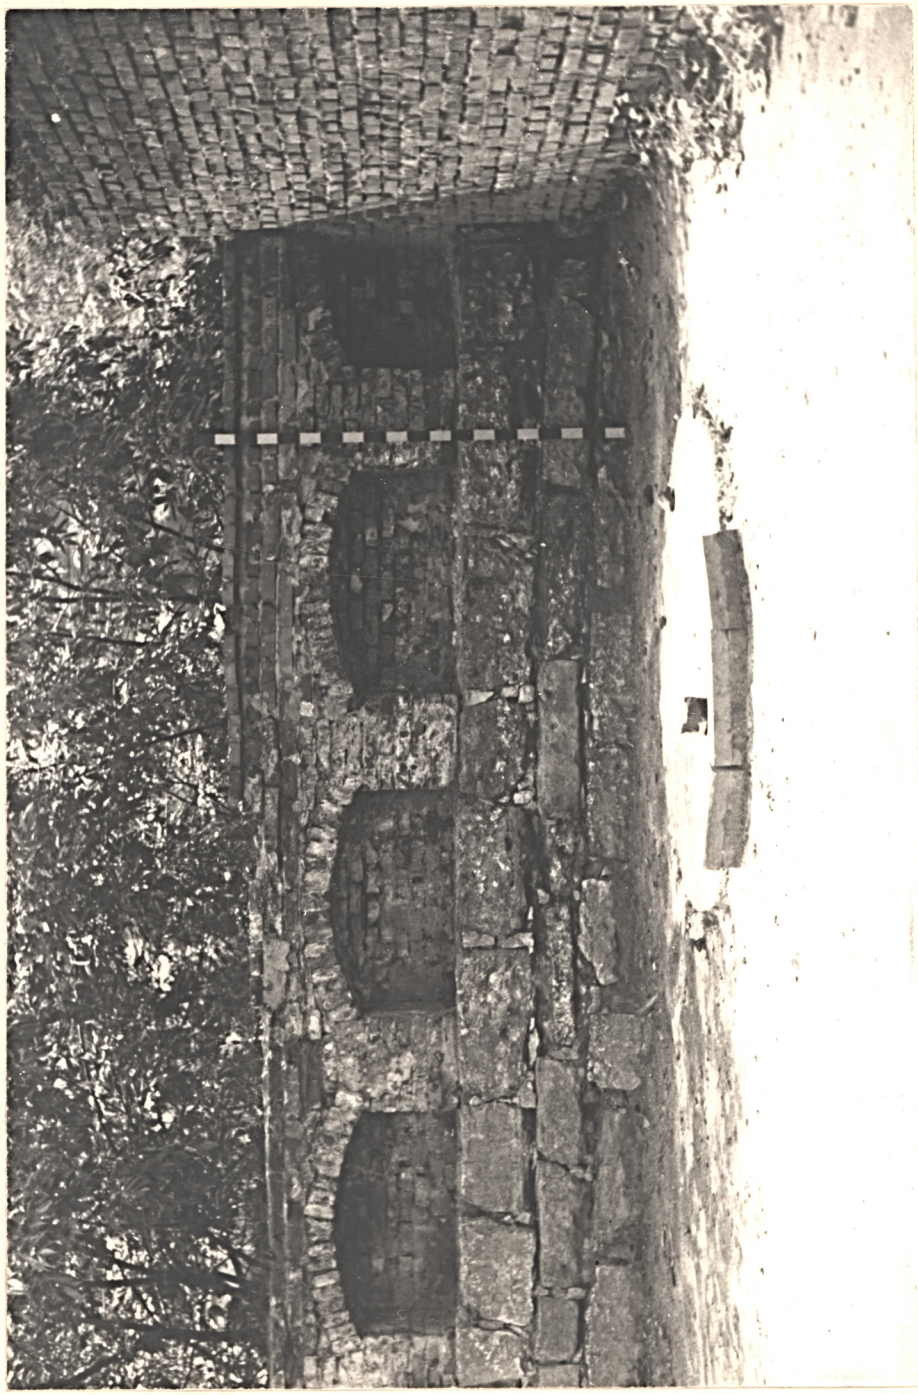
Фото № 34.

1	2	3	4	5	6
3.	Покриття стін	відсутнє	-	-	-
		IУ. п р я с л о			
1.	Фундаменти	кладені з бутового каменю виконують роль підпірної стіни	задовільний, місцеві втрати кладки вивітрені шви	25 %	доповнення втрат заповнити розшивку швів
2.	Стіна :				
	а/ лицева	кладка з великої цегли, отинькована	задовільний, місцеві втрати кладки	20 %	розкриття від тинькy, реставрація кладки
	б/ внутрішня	кладка з великорозмірної цегли, частково засипана грунтом	місцеві втрати кладки, зволоження	30%	розкриття від грунту, реставрація кладки
3.	Бійниці	камерні, з циркульною перемичкою	задовільний	20 %	реставрація
4.	Покриття	дахівкою	втрачена	90 %	відтворення
		С х о д и			
1.	Марші входів	Одномаршеві, камінні, профіль середньої складності	задовільний, часткові зрушення сходинок	30 %	перекладка зрушених сходин

33. Фрагмент оборонної стіни на пряслі IУ
34. Фрагмент оборонної стіни на пряслі IУ.
