Пам"ятки архітектури XУИ-XIX ст. Наукова бібліотека ім.В.Стефаника /бувш. Оссолінеум/ в м. Львові

Дослідження стінопису в куполі приміщення бібліотеки та проектні пропозиції

Львів 1991р.

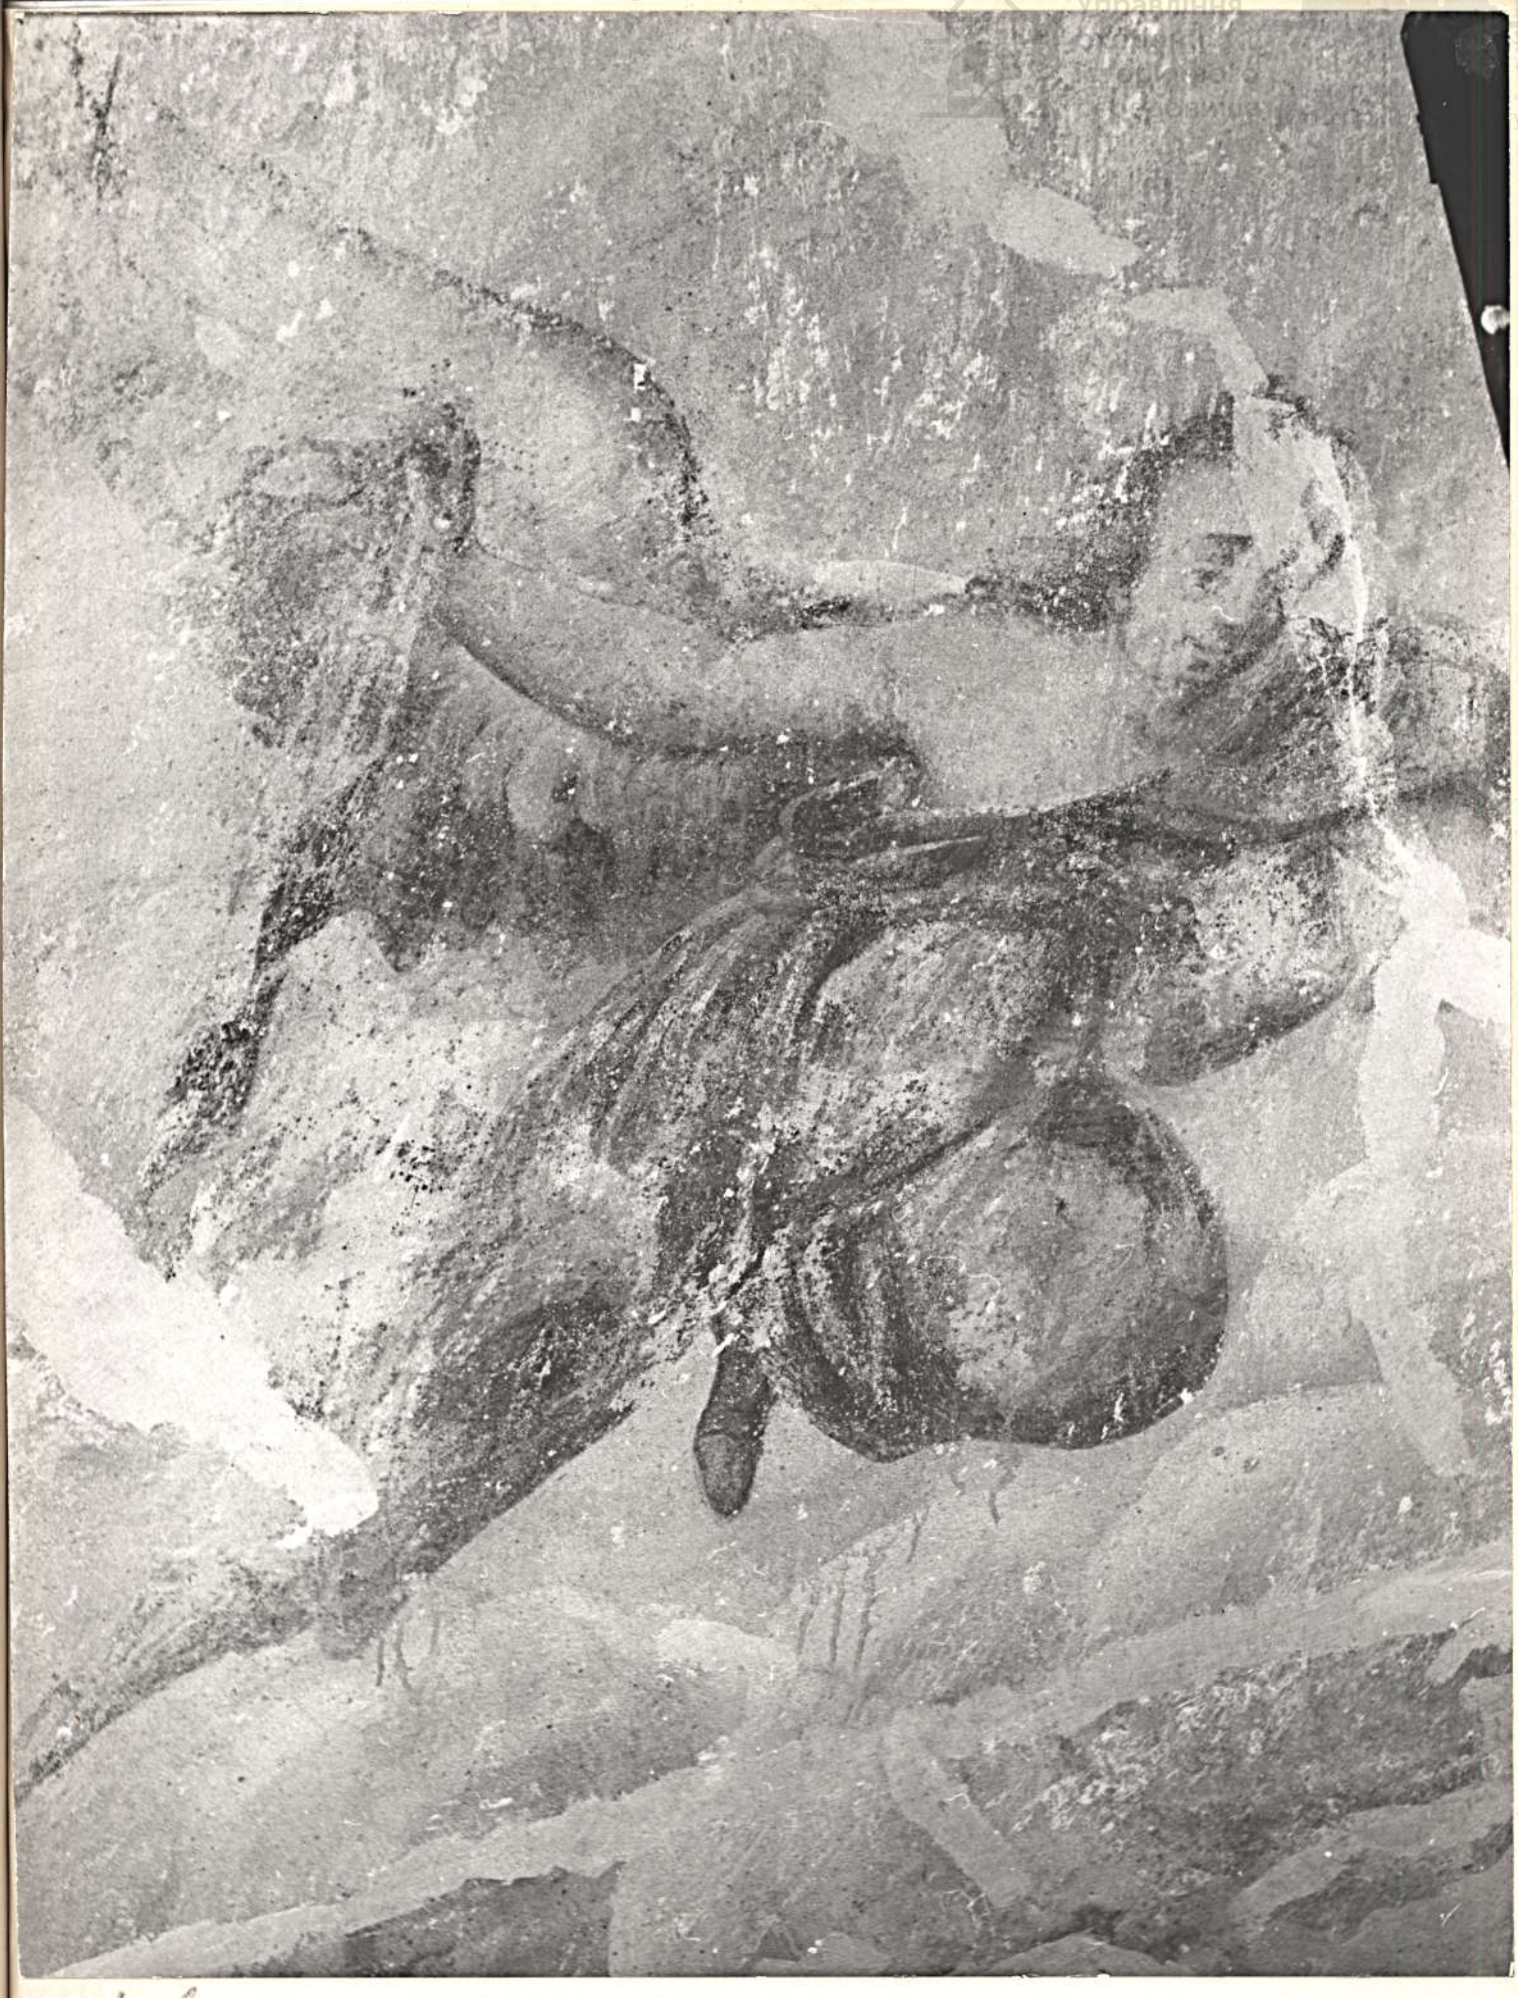
Південно-західна стіна купола. Фігура ангела. Фрагмент до реставрації.

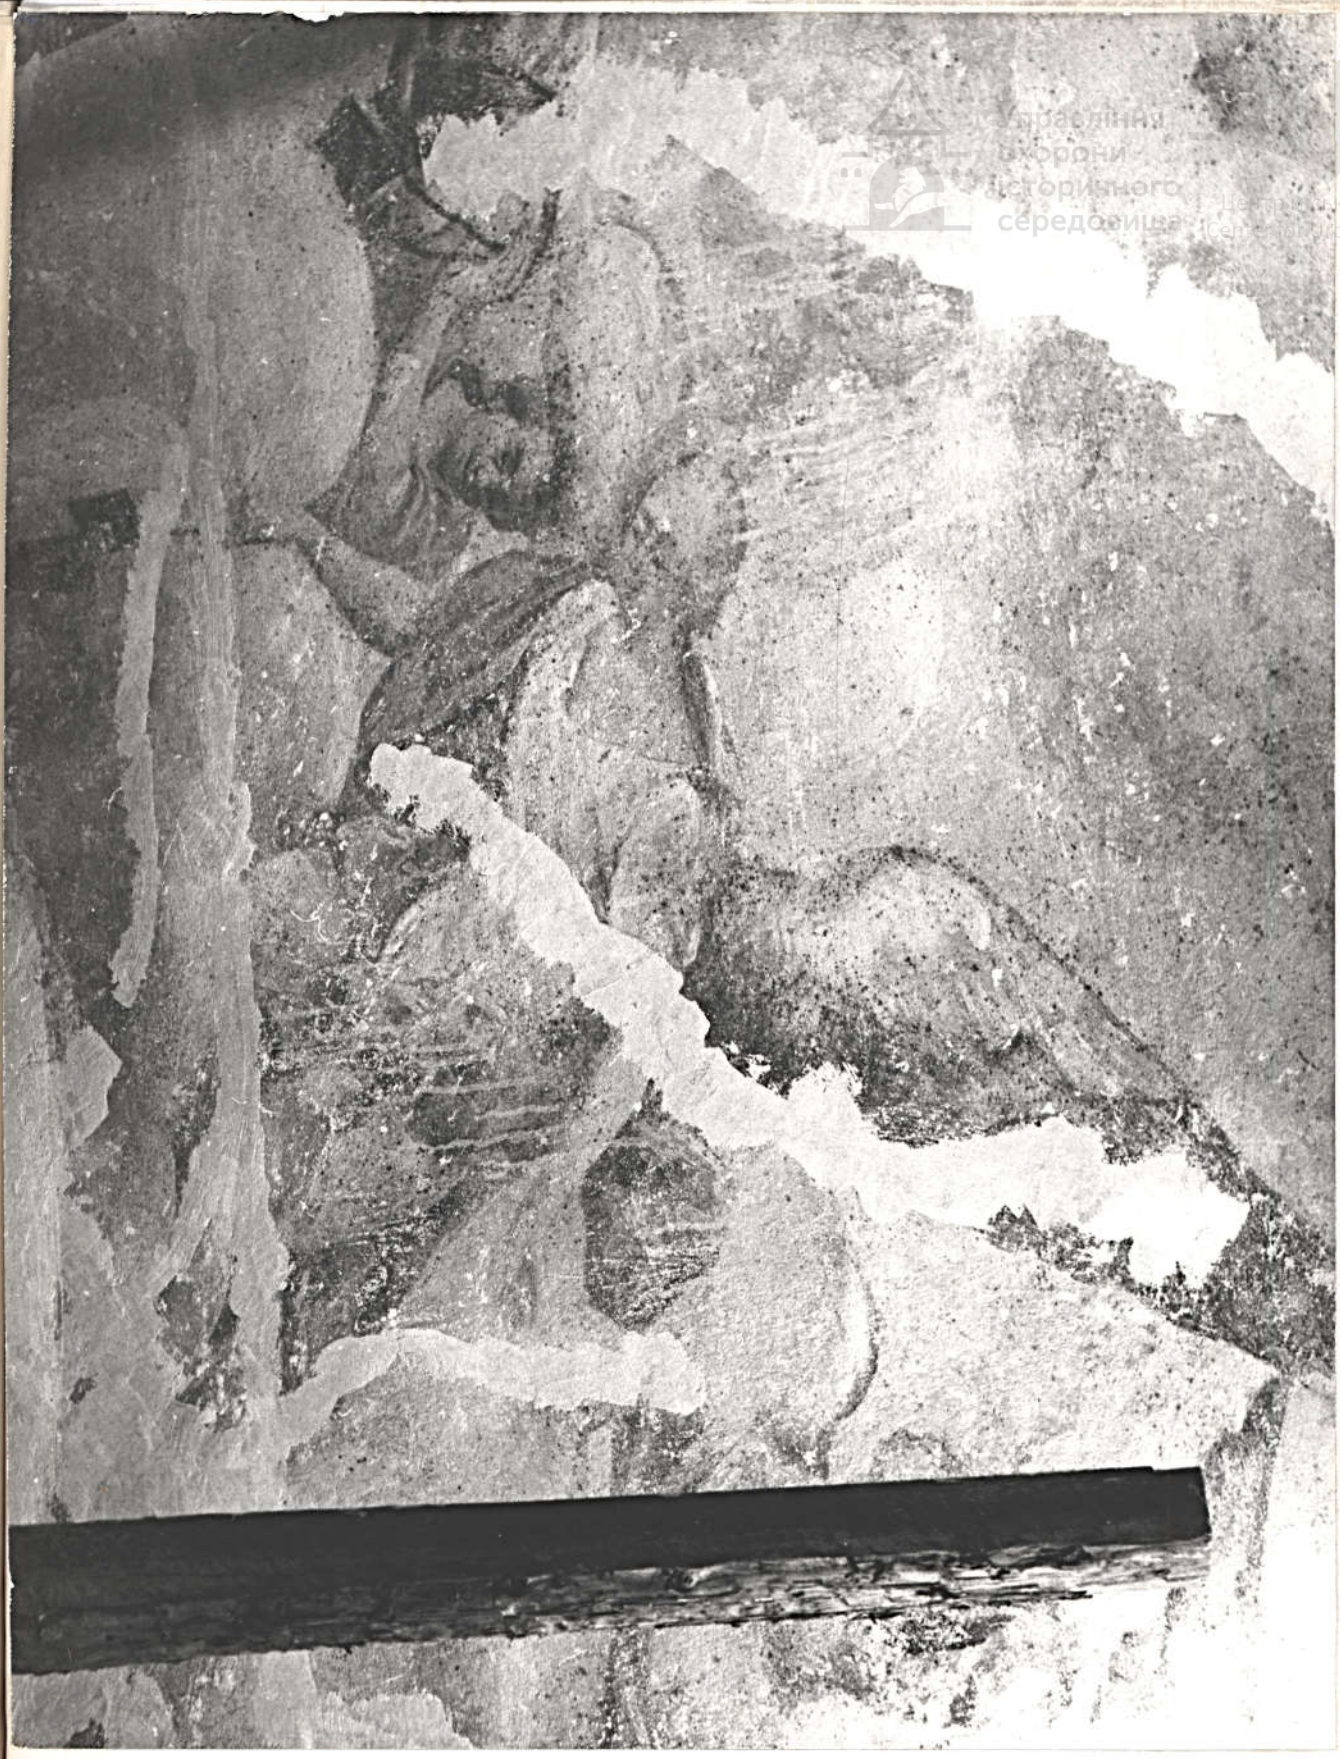
Північно-східна стіна купола. Зверніть, що тримають Папську Булу. До реставрації.

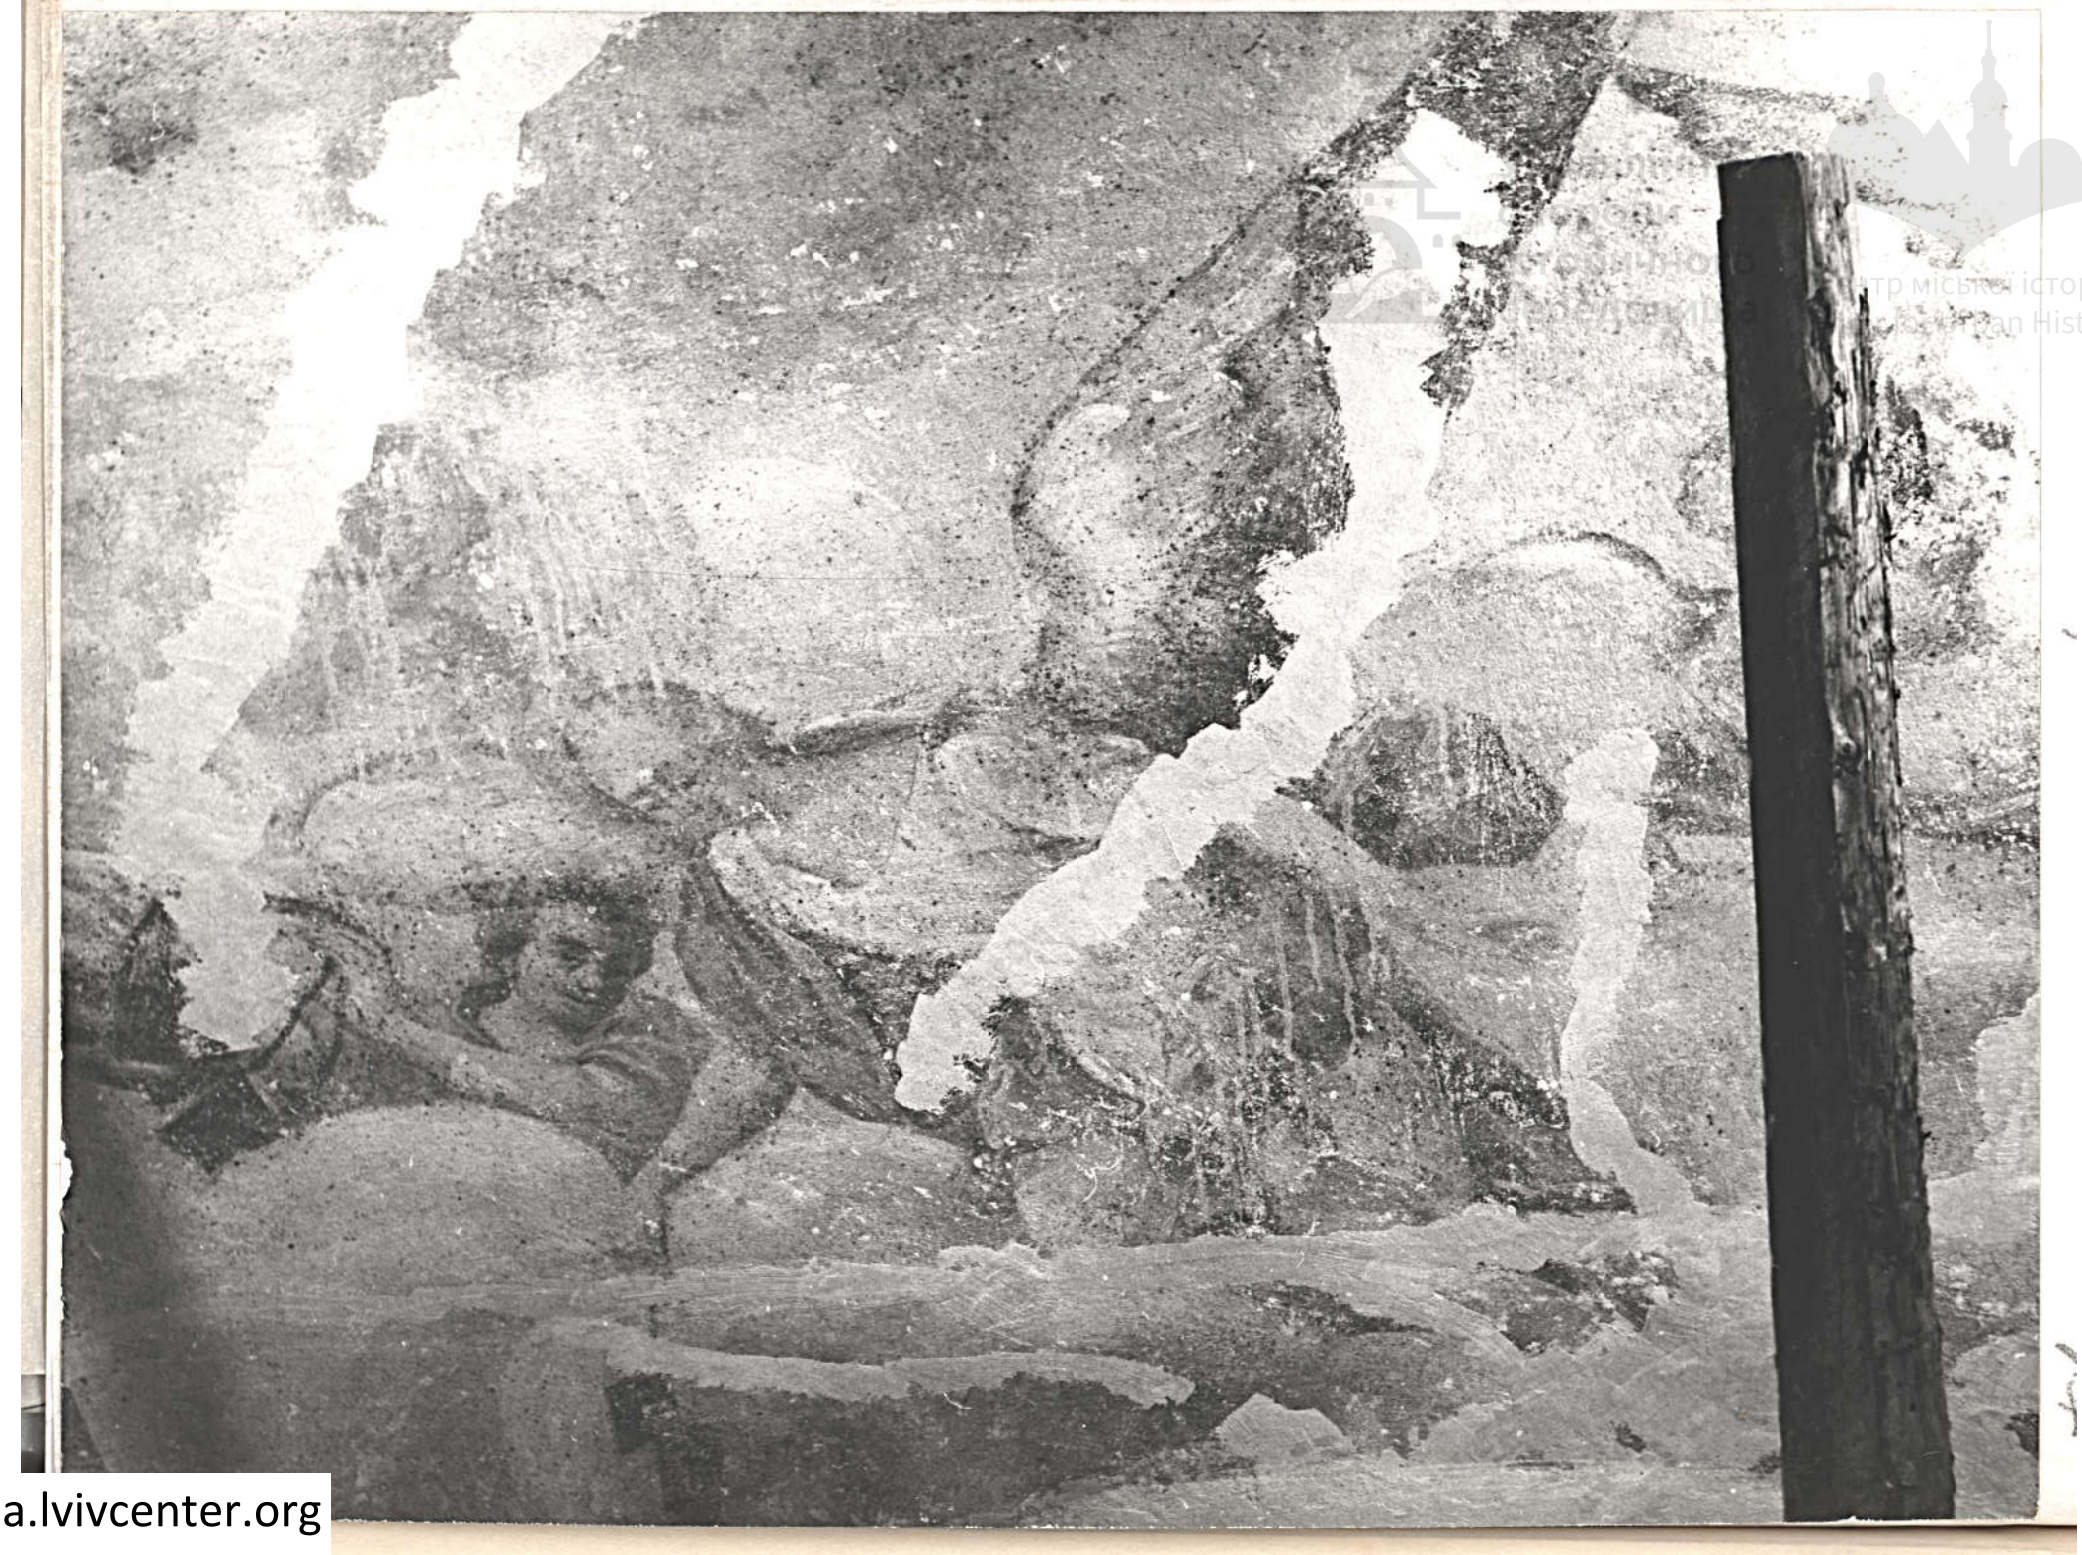
Південна стіна куполо. Фігура ангела
До реставрації.

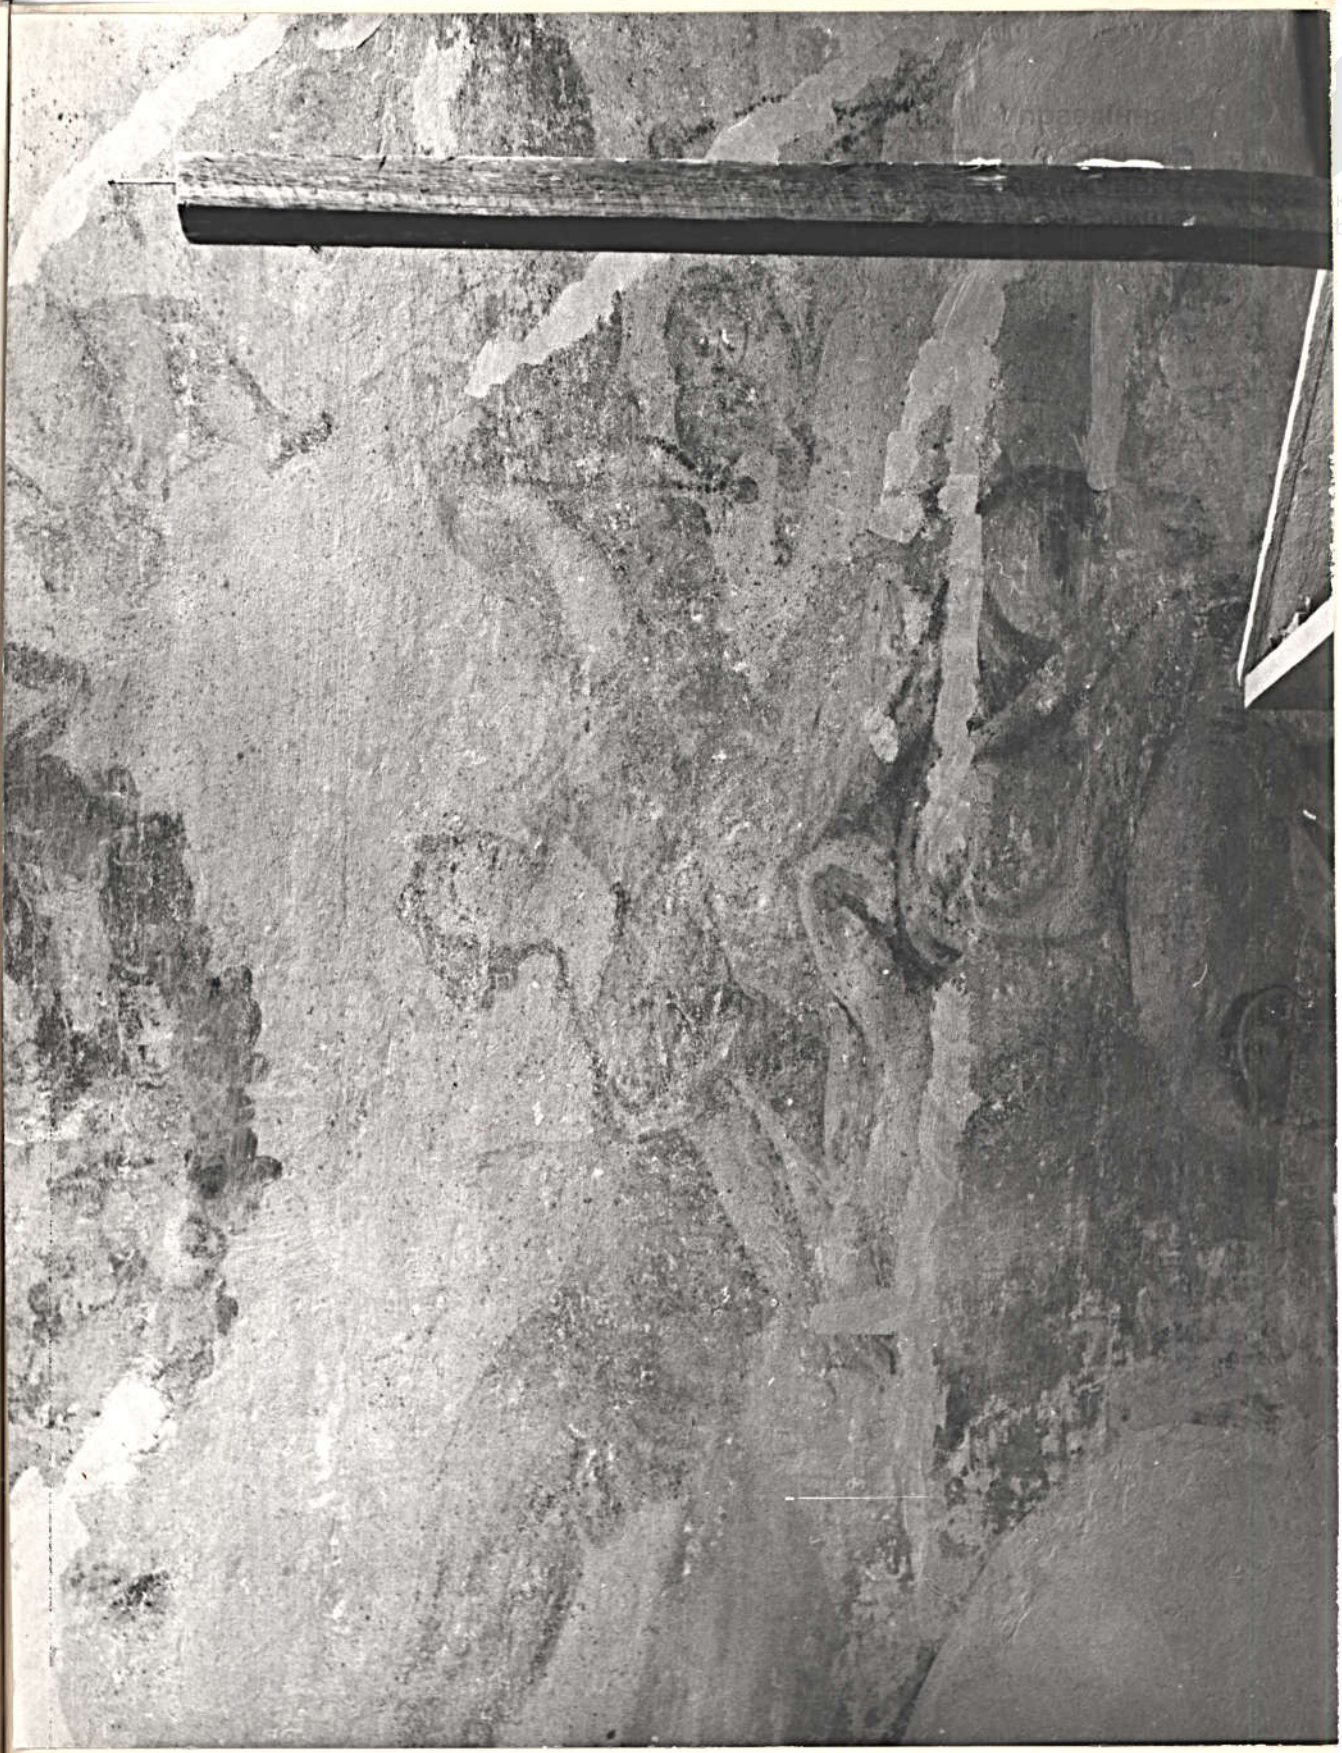
Північно-східна стіна купола. Фігура ангела. До реставрації.

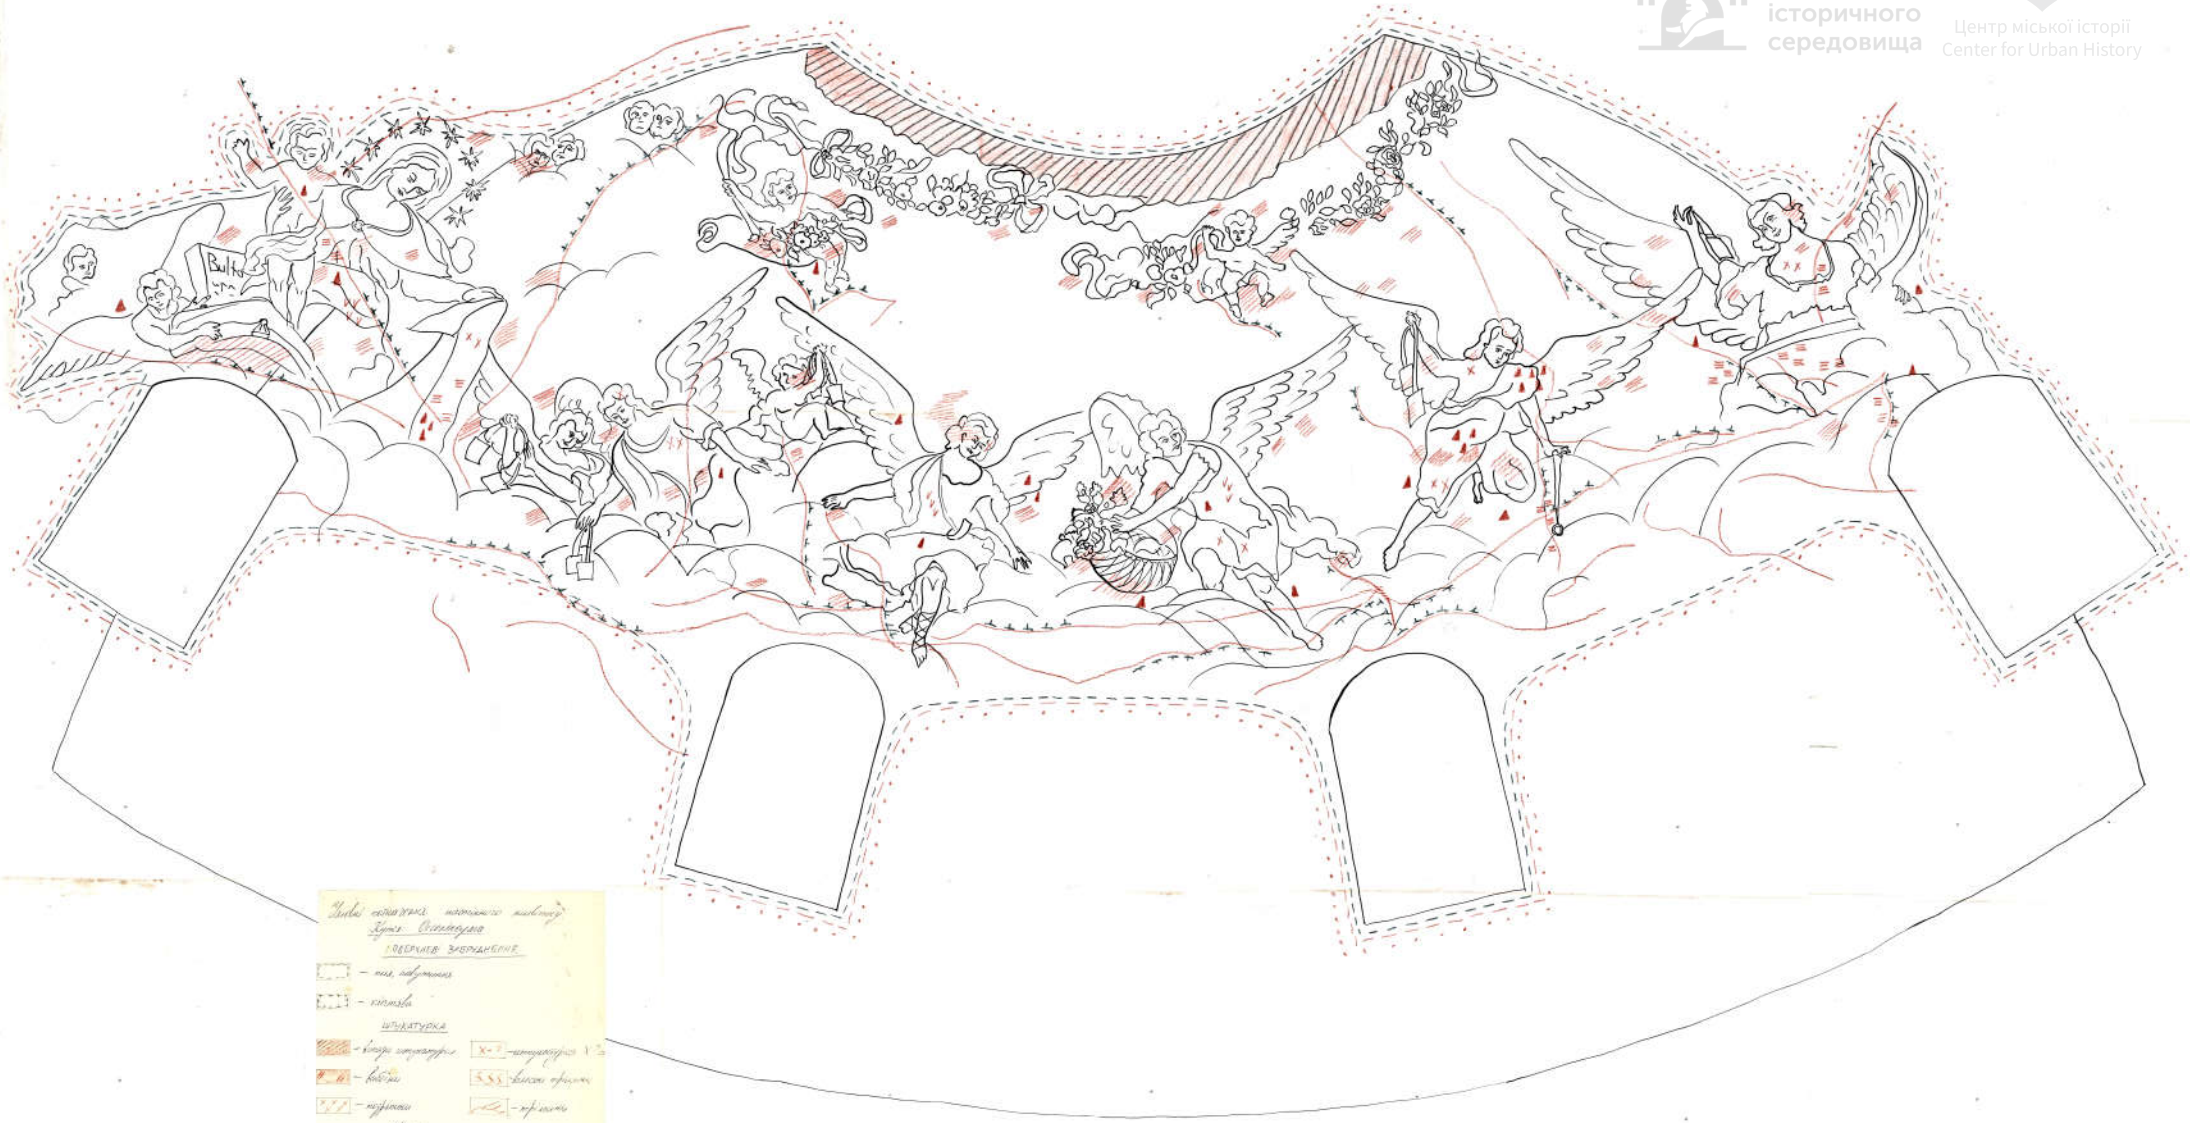
Південно-східна стіна купола. Фігура ангела з квітами. До реставрації.
