Пам"ятка архіт. ХУП ст. будин № 9 ансамблю пл. Ринок у Львові. Частина І. Паспортизація об"єкту. Том І - 2. Узагальнення матеріалів попередніх досліджень.

Пам'ятка архіт. XVII ст.
Будинок № 9 ансамблю
пл. Ринок у Львові
/ ох. № 326 / 8 /

ПАСПОРТИЗАЦІЯ ОБ'ЄКТУ

УЗАГАЛЬНЕННЯ МАТЕРІАЛІВ ПОПЕРЕДНІХ ДОСЛІДЖЕНЬ

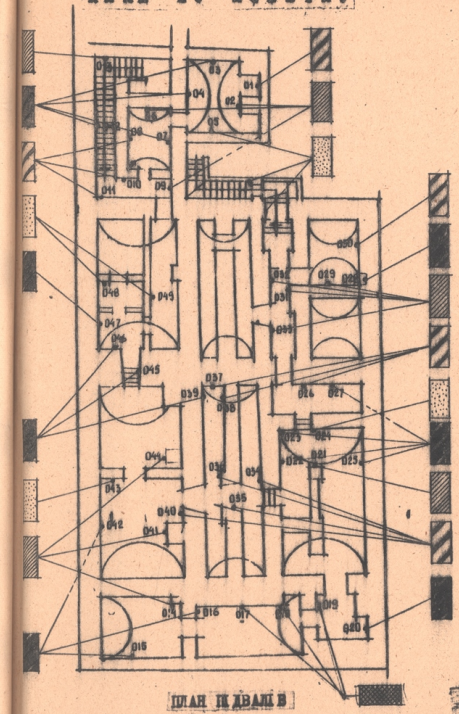
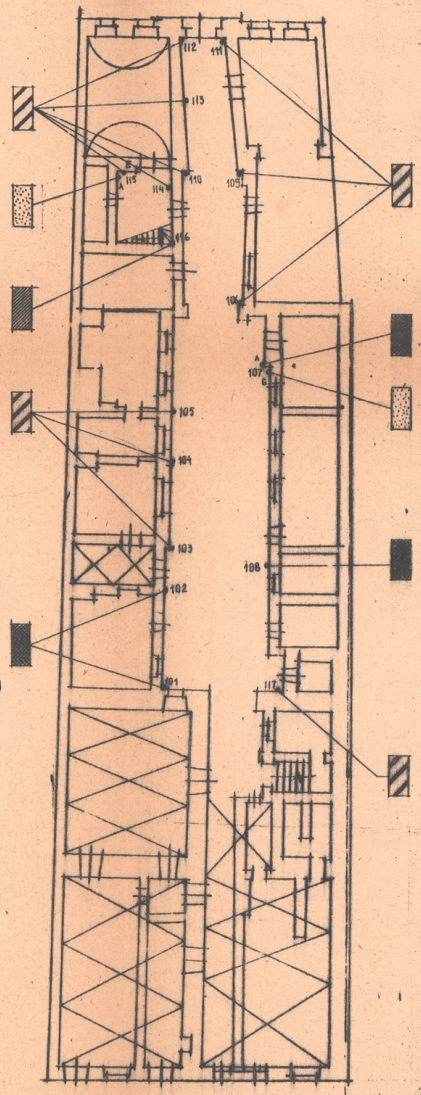
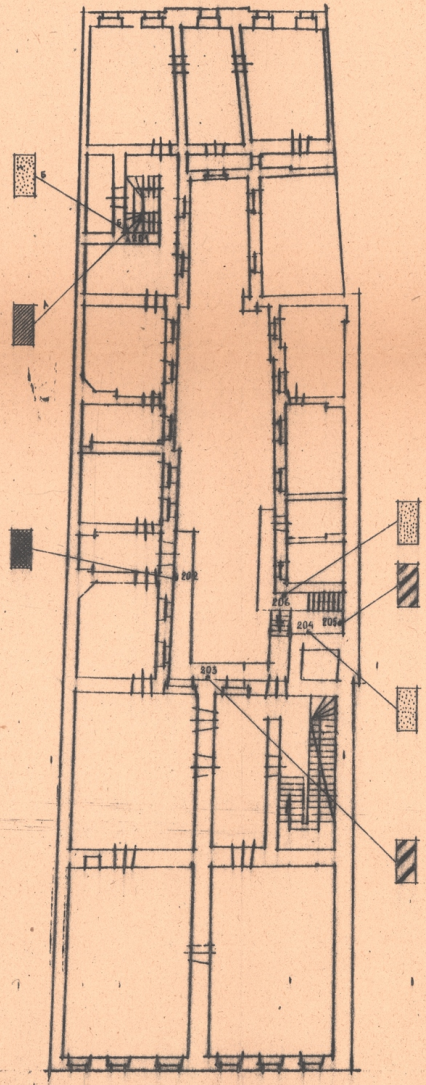
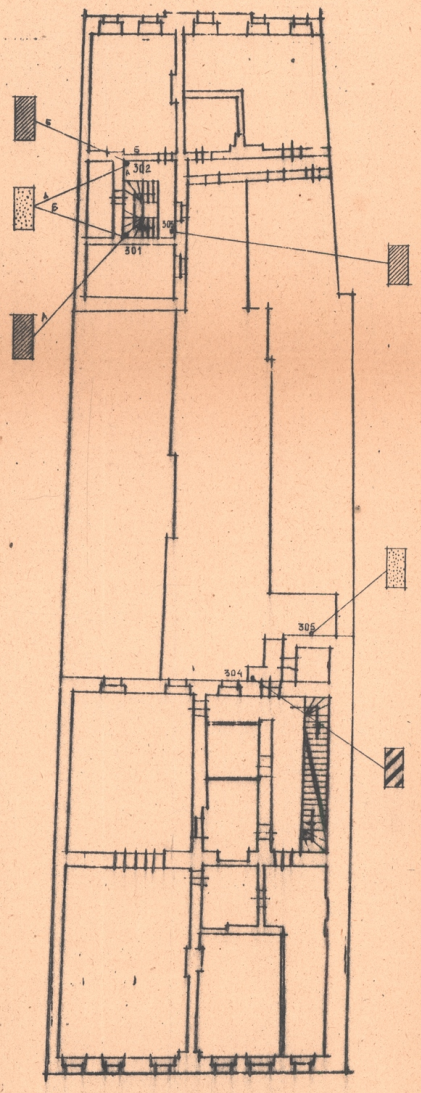
МАТЕРІАЛИ ПОПЕРЕДНІХ НАТУРНИХ ДОСЛІДЖЕНЬ М 1:200

Головний фасад кам"яний на рівні підвалу належить до I фази розбудови, бум підсилений кам"яною прибудовою в II фазі / зондажі 017 018 /, в основі своїй на I,II і III поверхах належить до II фази, декоративні елементи втрачені. Четвертий поверх до IV фази.
Дворовий фасад до III поверху належить до II фази / зондажі 117,203, 304 / збереглись б/к обрамлення вікон. Фасад четвертого поверху належить до IV фази / зондаж 402 /.

Внутрішні стіни головного будинку в рівні підвалу відносяться до I фази / зондажі 042, 046, 045 039 022, 027 /.
Поздовжня стіна, яка вставлена між двома готичними стінами і несе на собі основну поздовжню стіну будинку належить до II фази / зондажі 038 036 035 /.

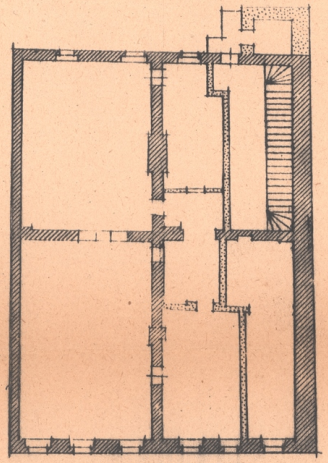
УЗАГАЛЬНЕННЯ МАТЕРІАЛІВ ПОПЕРЕДНІХ ДОСЛІДЖЕНЬ М1:200

I БУДІВЕЛЬНИЙ ПЕРІОД - ДО КІНЦЯ XVI СТ.

II БУДІВЕЛЬНИЙ ПЕРІОД - ДО СЕРЕДИНИ XVII СТ.

III БУДІВЕЛЬНИЙ ПЕРІОД - ДО КІНЦЯ XVII СТ.

IV БУДІВЕЛЬНИЙ ПЕРІОД - ДО ПОЧАТКУ XIX СТ

V БУДІВЕЛЬНИЙ ПЕРІОД - ПІСЛЯ ПОЧАТКУ XX СТ.

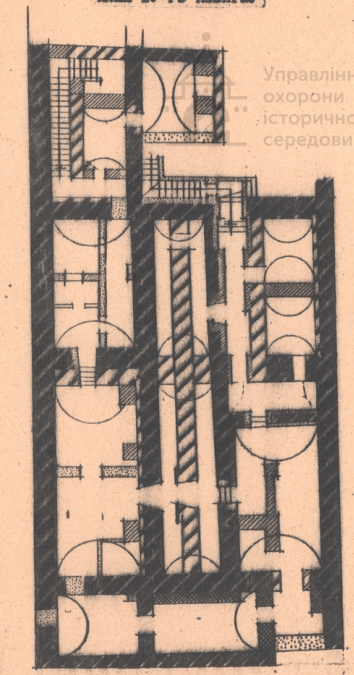
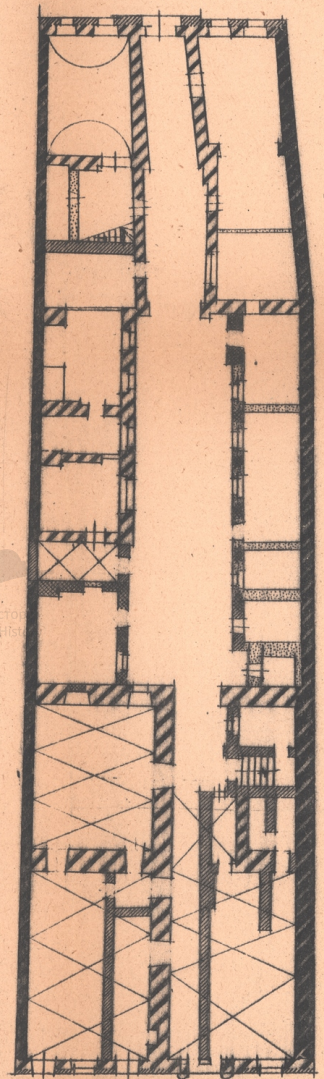
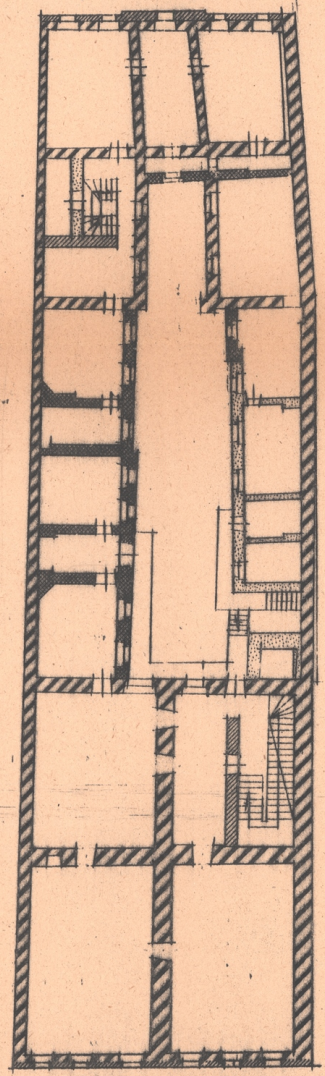
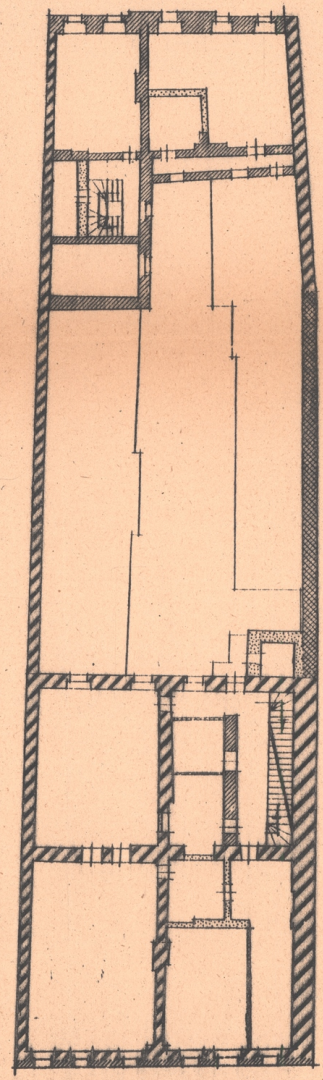
Забудову парцелі на площі Ринок № 9 можна класифікувати, як будинок, який зберіг планувальну структуру II періоду, з невеликими змінами IV періоду. В об"ємно - просторовому вирішенні забудова також зберігає структуру II періоду з змінами III, IV і V періодів.

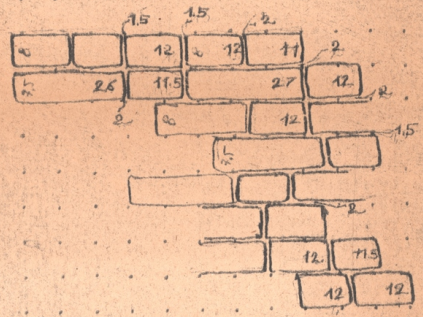
ЗОНДАЖ № 022

КЛАДКА НА ПОЧАТКУ СКЛЕПІННЯ

ЦЕГЛА ЧЕРВОНА ЗАКІПТЯВЛЕНА 26,5÷27 × 12,5÷11,5 × 7,5÷8

РОЗЧИН ТЕМНО-СІРИЙ, ПОРИСТИЙ ДУЖЕ ТВЕРДИЙ З ВКРАПЛЕННЯМИ ВАПНА ДО 5мм, ЗАКІПТЯВЛЕНИЙ

ВИСНОВОК: КЛАДКА СТІНИ І СКЛЕПІННЯ ВІДПОВІДАЄ І ПЕРІОДУ ЗАБУДОВИ
