Пам"ятка архітектури XVII ст.
житловий будинок на пл.Ринок,2
в м.Львові.
Натурні обстеження.
Том I-2 Фіксація зондажів та
шурфів.
198 р
м.Львів-1984р.

Пам"ятка архітектури ХУП ст. житловий будинок на пл.Ринок 2 в м. Львові.

НАТУРНІ ОБСТЕЖЕННЯ

ФІКСАЦІЯ ЗОНДАЖІВ ТА ШУРФІВ.

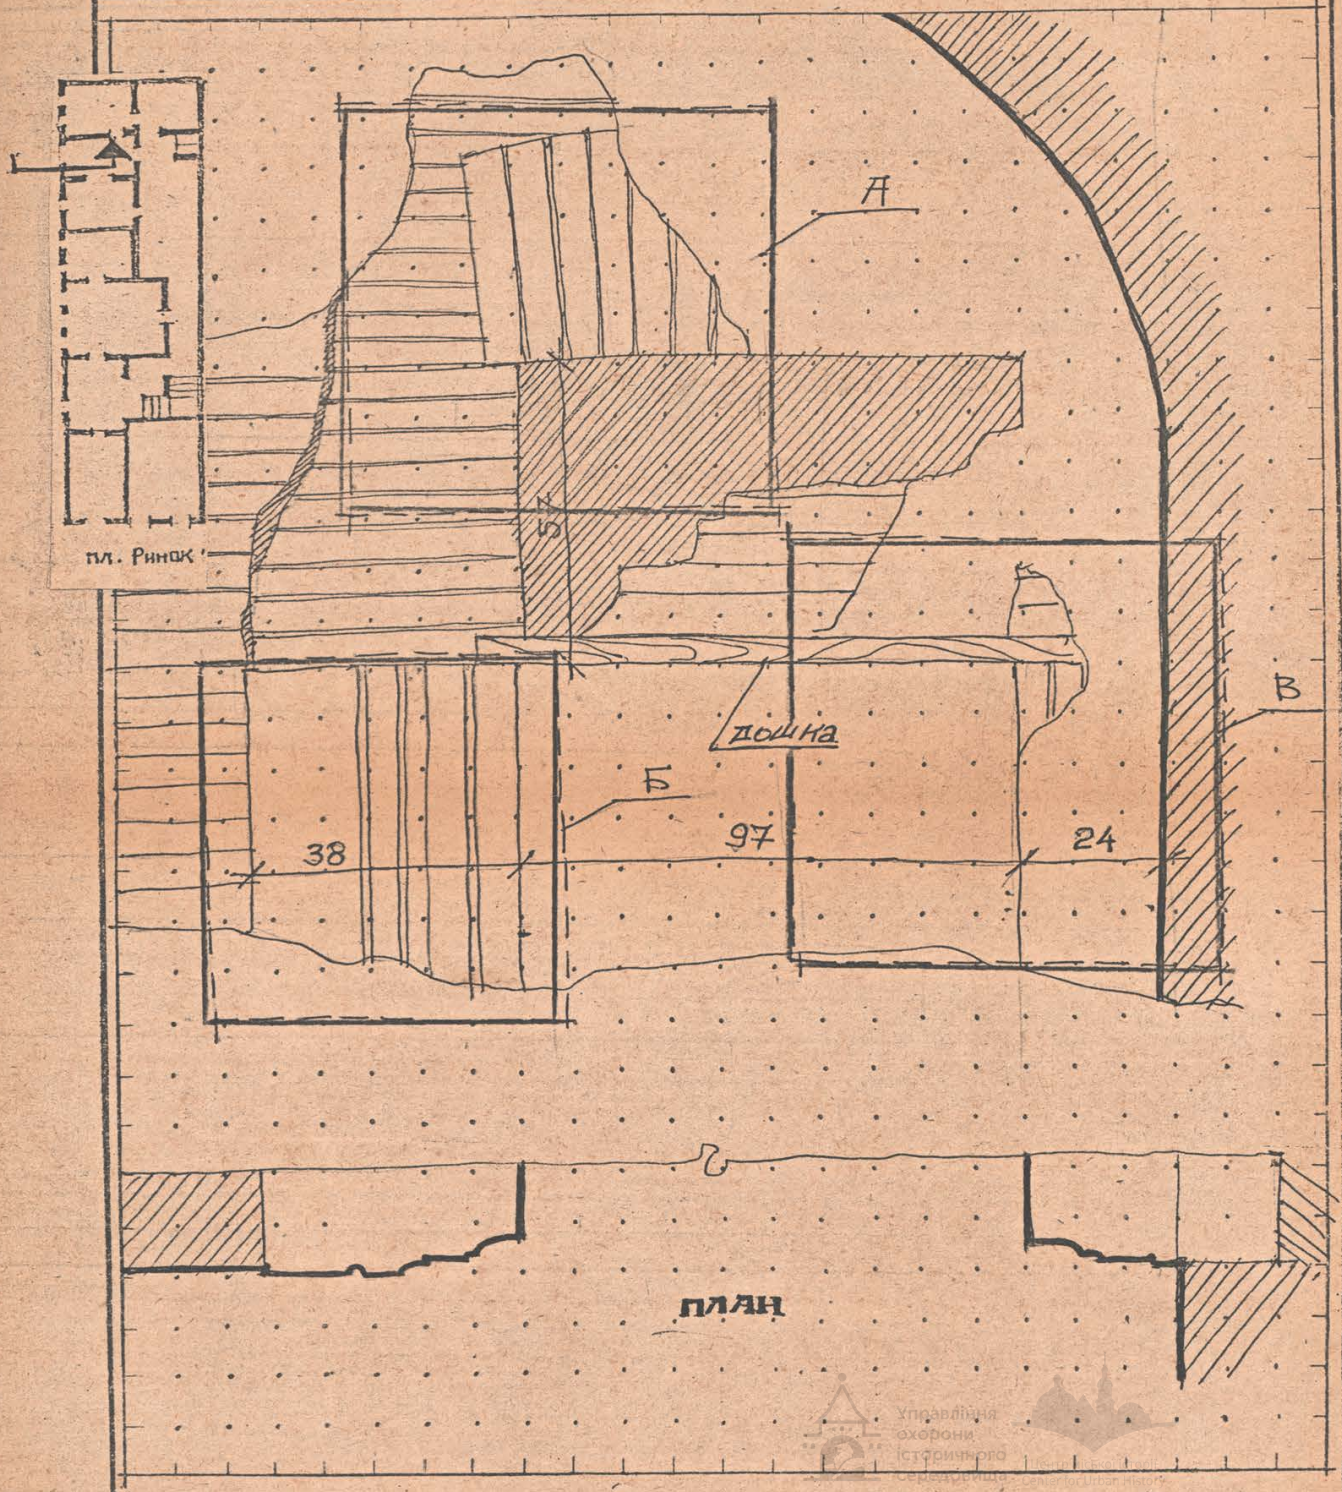
Схема нумерації зондажів та шурфів

ПРИМІТКИ:

1. літерами умовно позначені приміщення будинку
2. (103) — номер зондажа
   — перша цифра – номер поверху
   — наступні – номер зондажу на поверсі
3. III-3 — номер шурфа

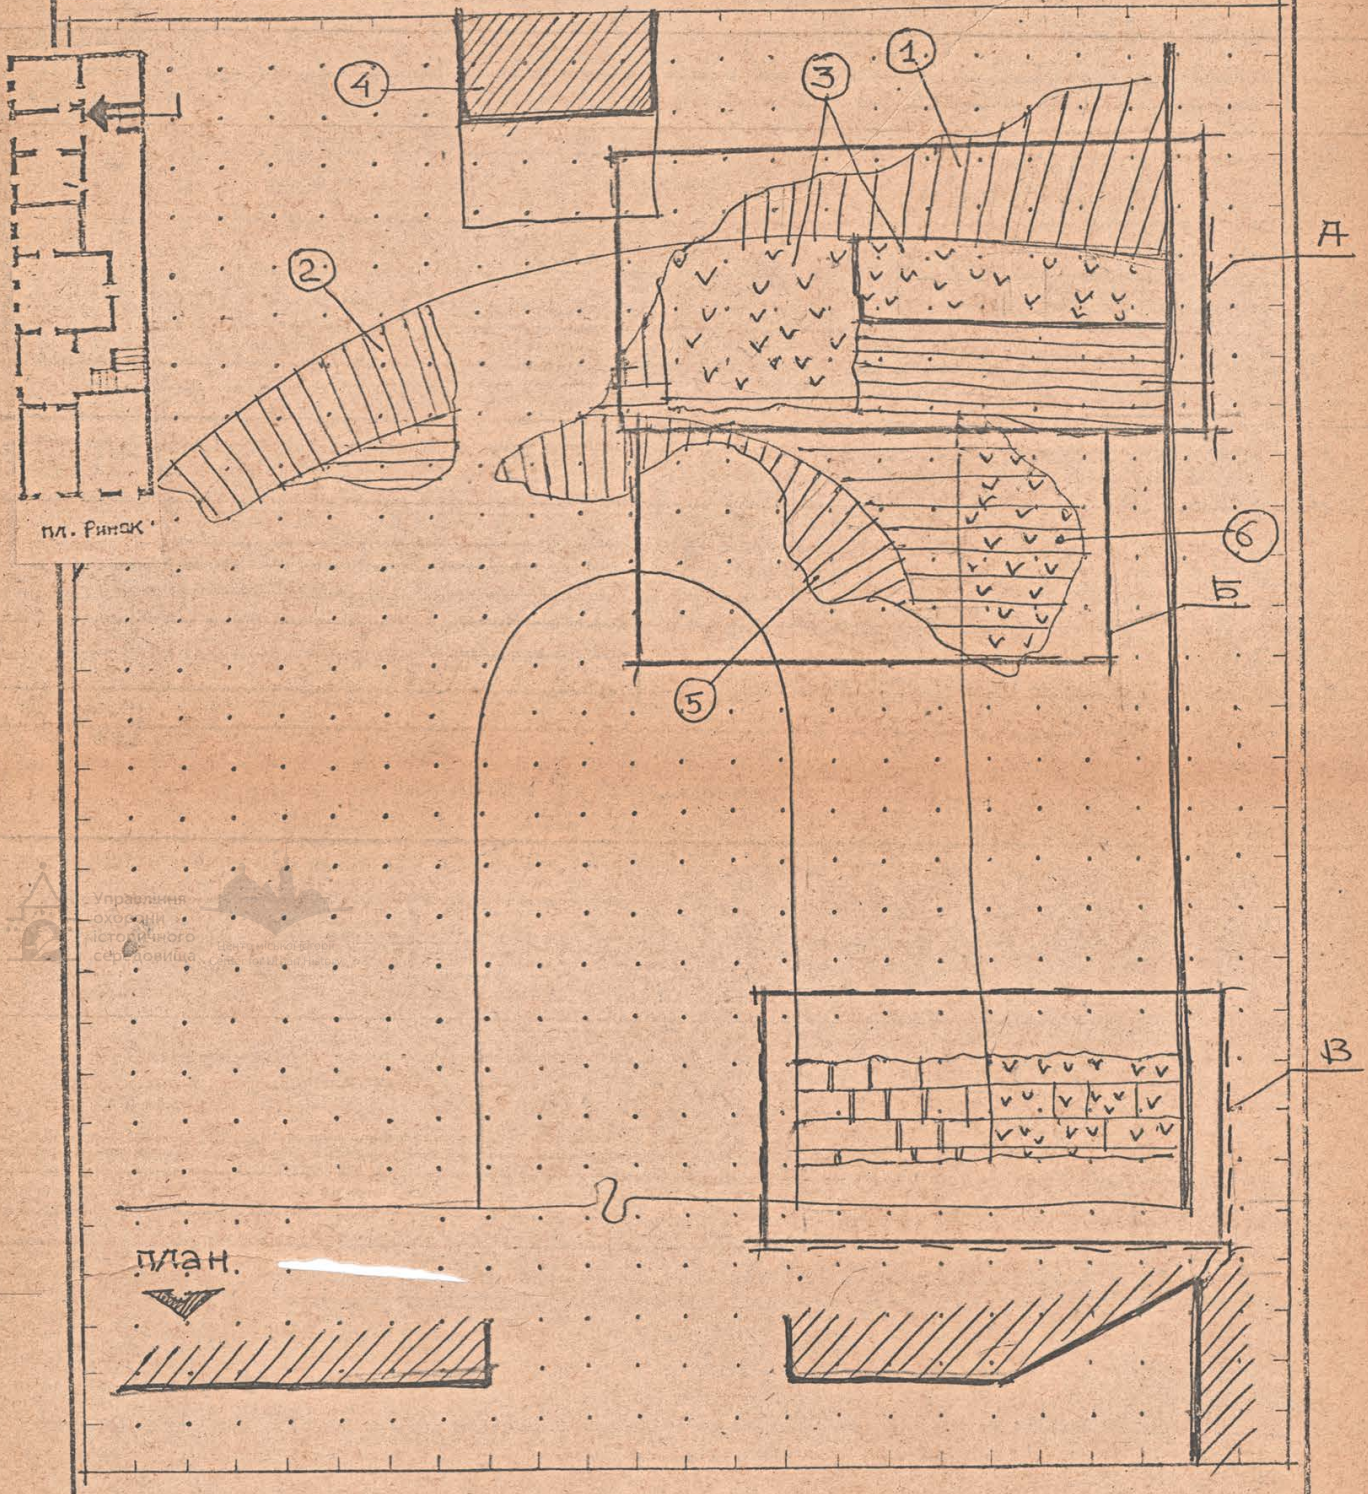
№ 103

АРОЧНИЙ ОТВІР МІЖ ПРОЇЗДОМ І ПОДВІР'ЯМ

аргументи різниця цеглі і розчинів

висновок Автентичний отвір завершений у вигл. арок ① і ②, ③ – розрубана п'ята циліндр. склепіння під ганок
④ – арка під новий ганок
⑤ – новостворена арка
⑥ – закладка

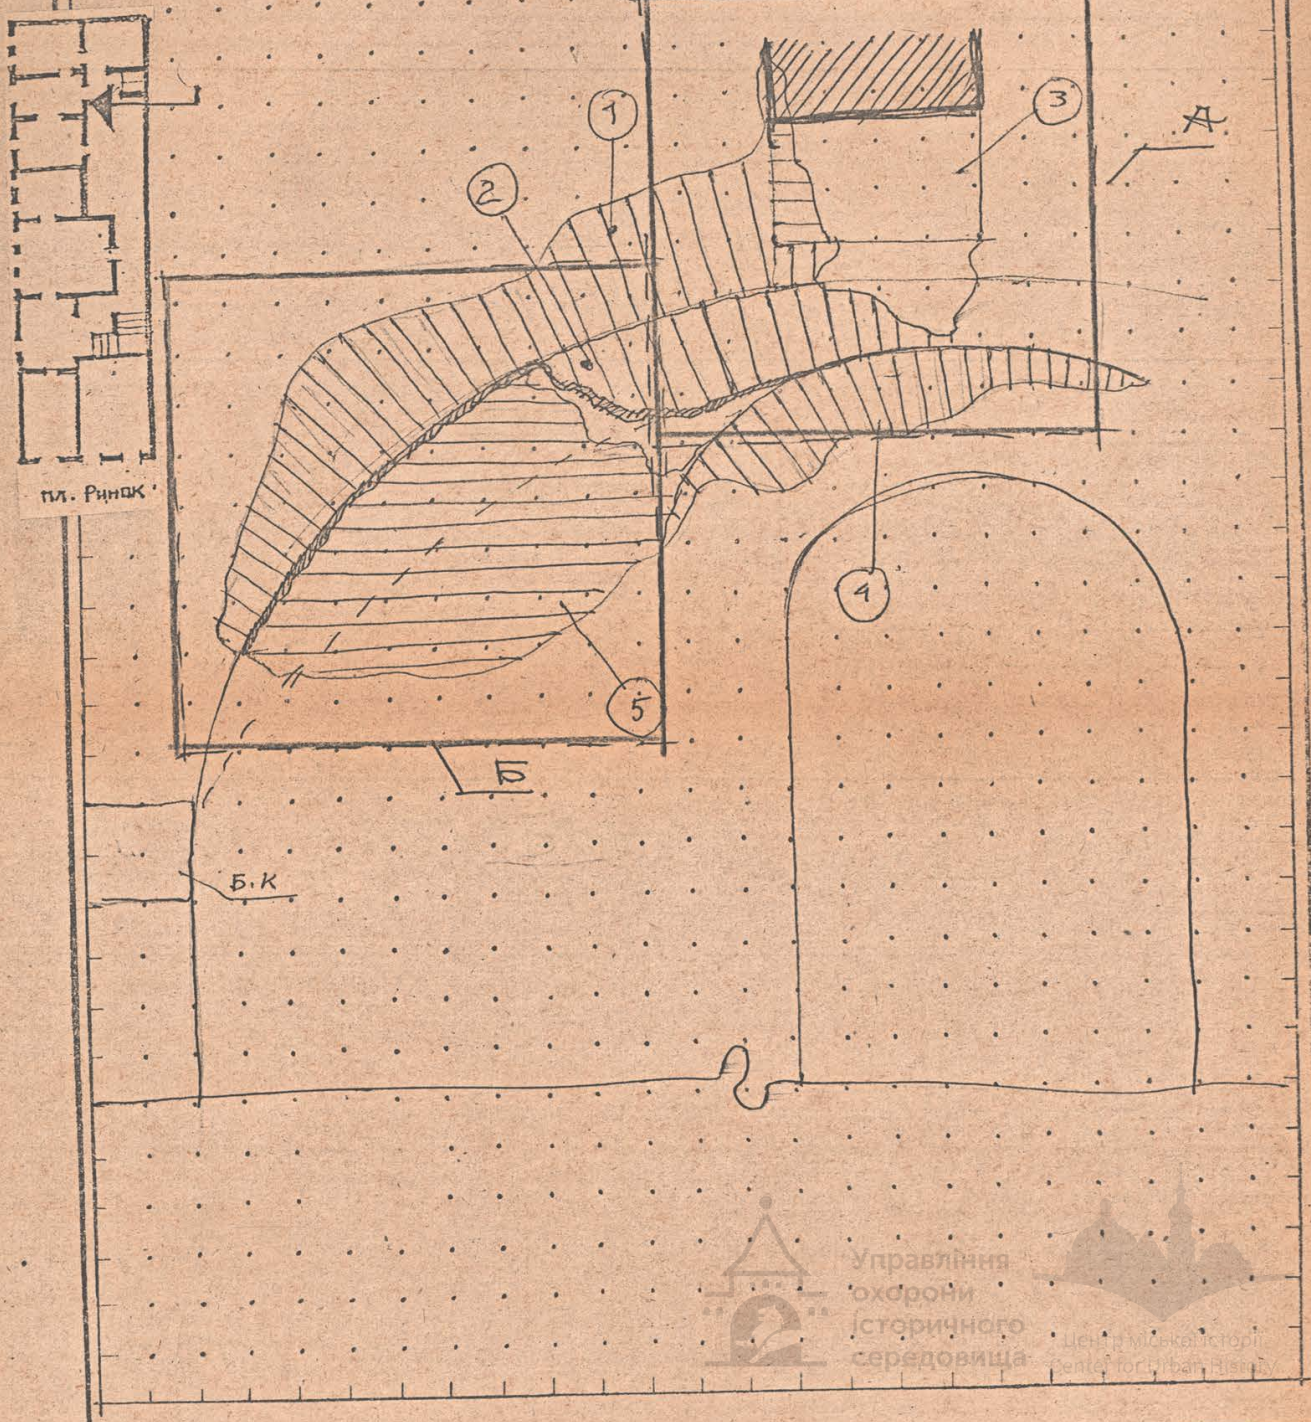
ОТВІР ніж проїздом і подвір'ям.

аргументи різниця цегли і розчинів

висновок
1, 2 – автентичні арки
3 – добудована арка
4 – арка над зменшеним отв.
5 – закладка отвору

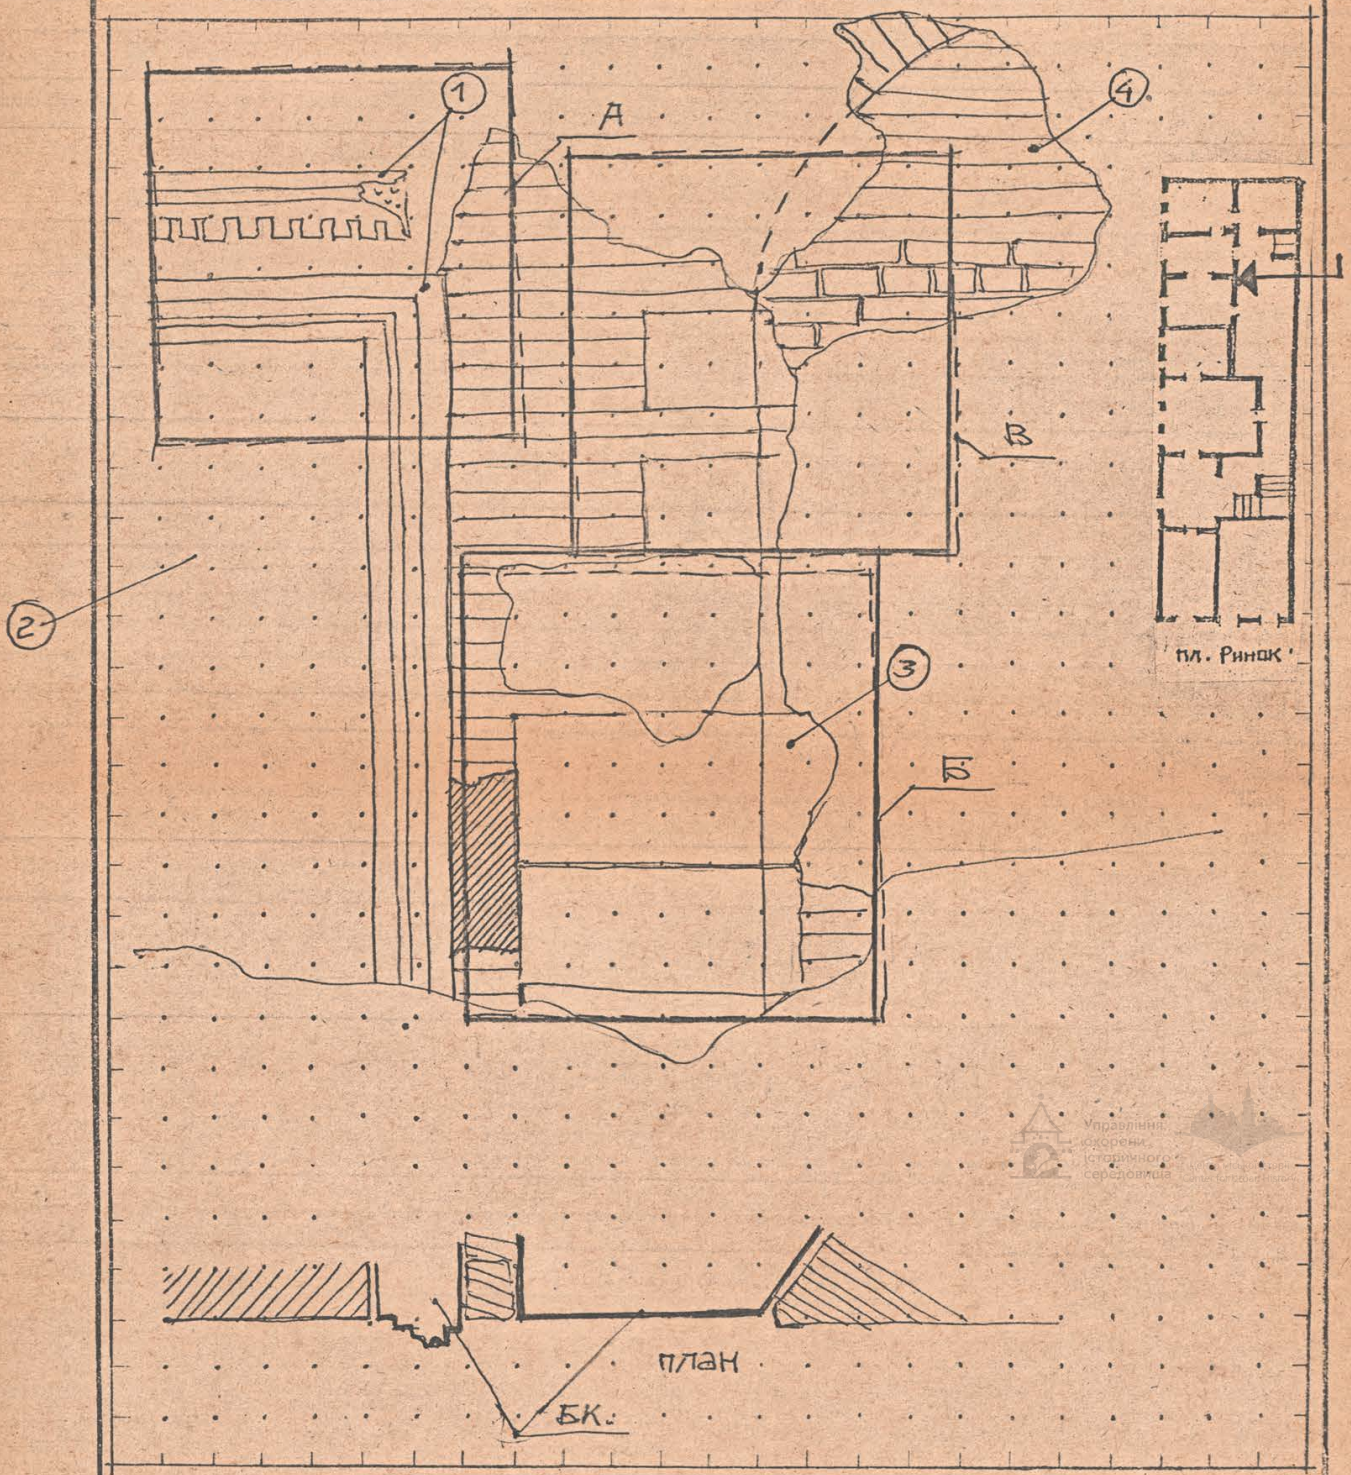
№ 6

фрагмент вікна і отвору між проїздом і подвір'ям.

аргументи відсутність перев'язки, різниця в цеглі

висновок ① - Б-К обрамлення віконного отвору

② - закладка в.о. цеглою

③ - Б.К відкос

④ - закладка

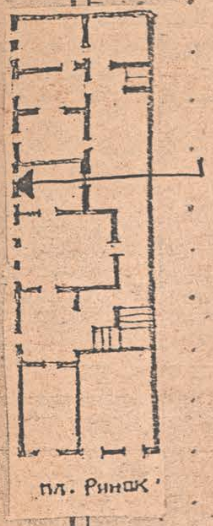
фрагмент вікна

аргументи Відсутність перев'язки, різниця цегли і розчинів

висновок Докладка віконного відкосу, докладка підвіконного простінку

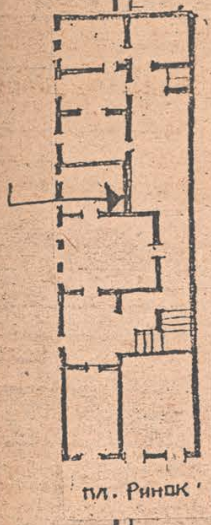
Будинок пл. Ринок № 2 І й поверх

Фрагмент стіни

аргументи Наявн. цегл. перемички із зрубаним лицем. Закладка відрізняється від осн. кладки. Наявн. дим. каналу. Б-К. БЛОКИ З ОБОХ БОКІВ від отв.

висновок Камінна ніша, закладена цеглою

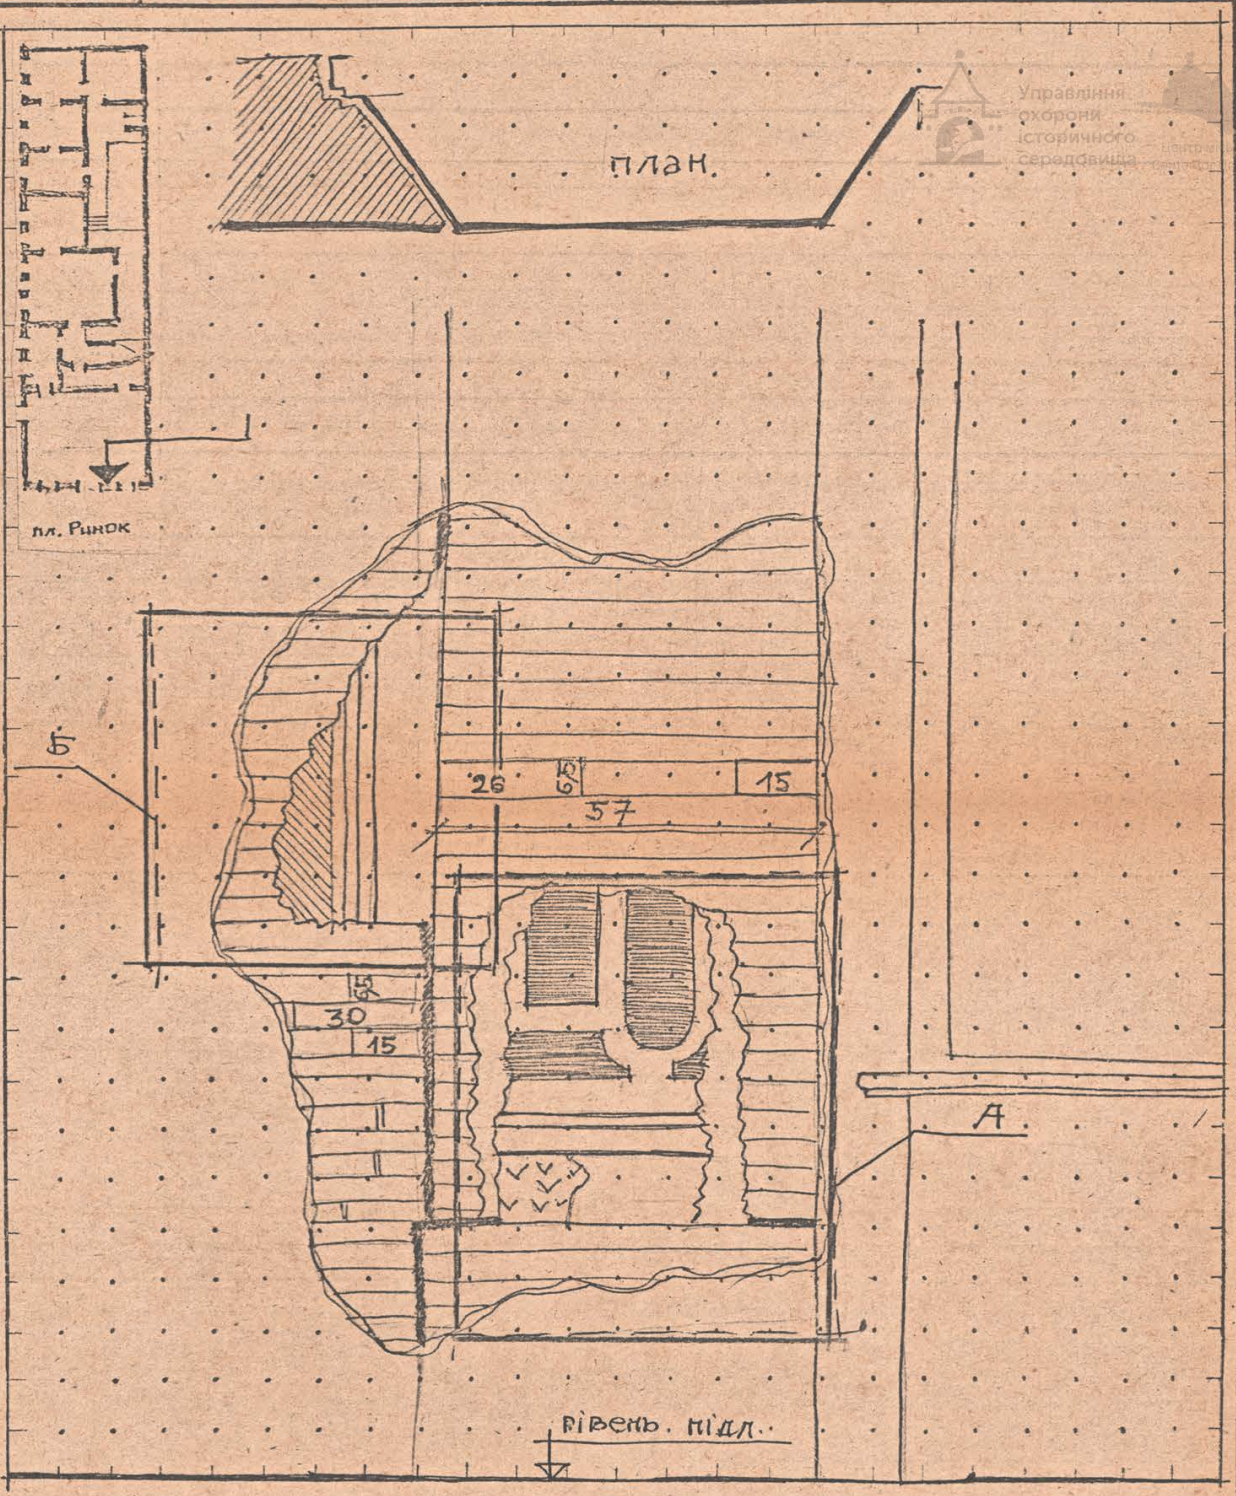
№ 201

міжвіконний простінок

аргументи Наявність всередині кладки простінка Б-К тівколони з інкрустацією.

висновок Міжвіконні простінки зі сторони вул. Ставропігійської декоровані Б-К тівколонами з інкрустацією.

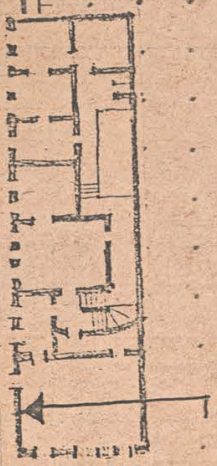
ЗОНДАЖ пл. Ринок №2 II й поверх №202

фрагмент стіни

аргументи Відсутність перев'язки, різниця цегли і розчинів, наявність потинькованого відкосу.

висновок Закладна віконного отвору

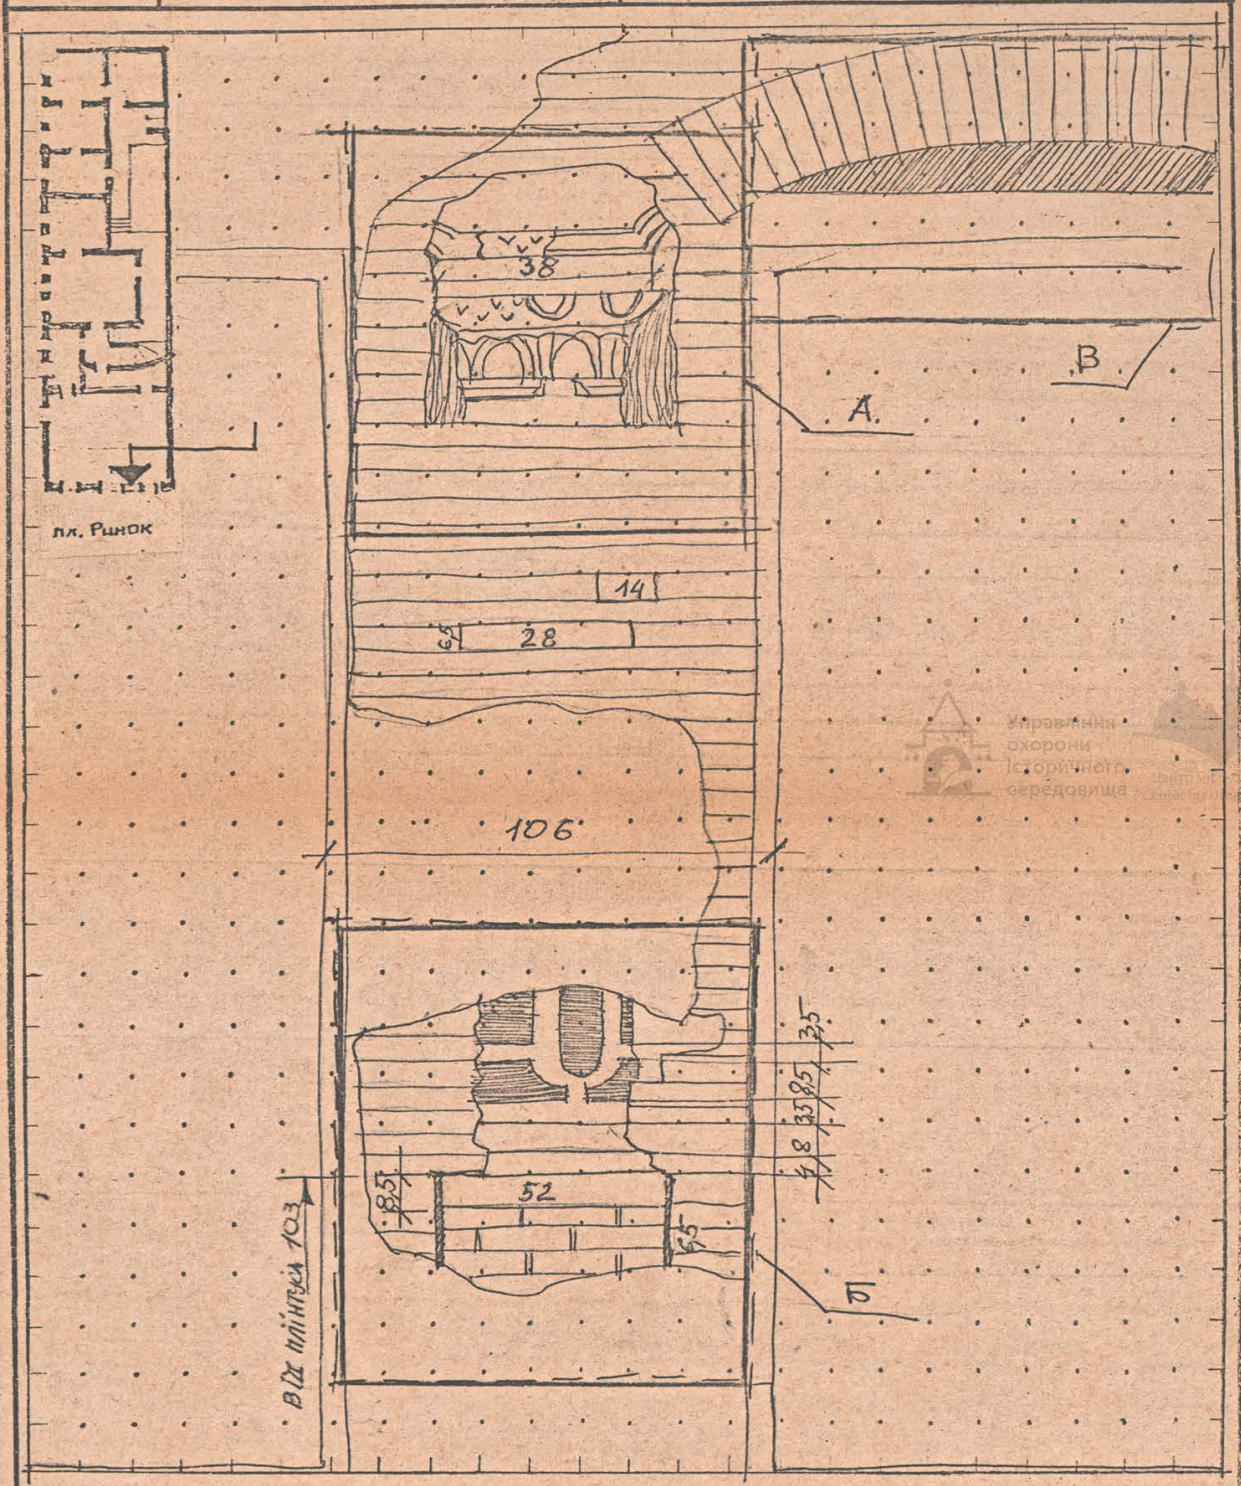
міжвіконний простінок

аргументи: Наявність всередині кладки простінка б-к колони з інкрустацією

висновок: Наявність облицювання міжвіконного простінку у вигляді півколони з б/к з інкрустацією. Стовпчик під колоною на висоту 103 см викладений з цегли з відкосами.

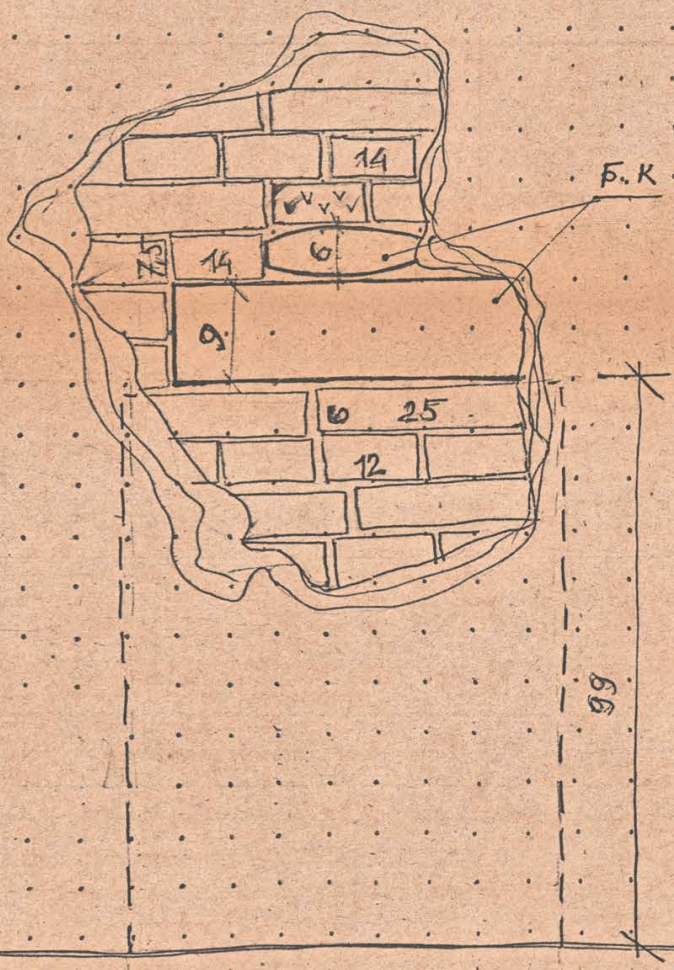
міжвіконний простінок

аргументи: Білокам'яна плита товщиною 9 см і над нею б-к. валик товщиною 6 см

висновок: База міжвіконної півколони

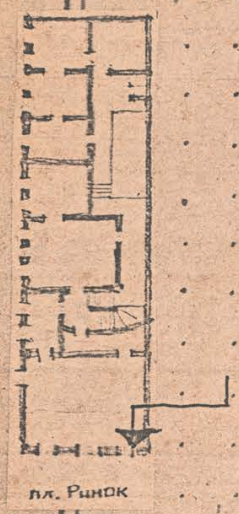
Фрагмент віконного простінку	а,■
	Заповнив Максимюк І.В.	1934

аргументи	висновок
Б-к півколона з інкрустацією в закладці	Облицювання крайнього простінку Б-К півколоною з інкрустацією

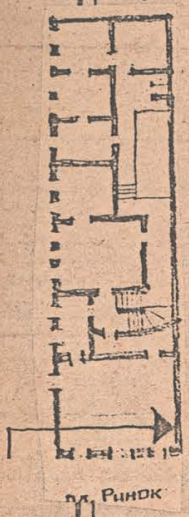
№ 208

фрагмент граничної стіни

аргументи різниця в цеглі осн. кладки і закладки; відсутність перев'язки; завернення тильну вглибину стін.

висновок Отвір в граничній стіні, закладений цеглою

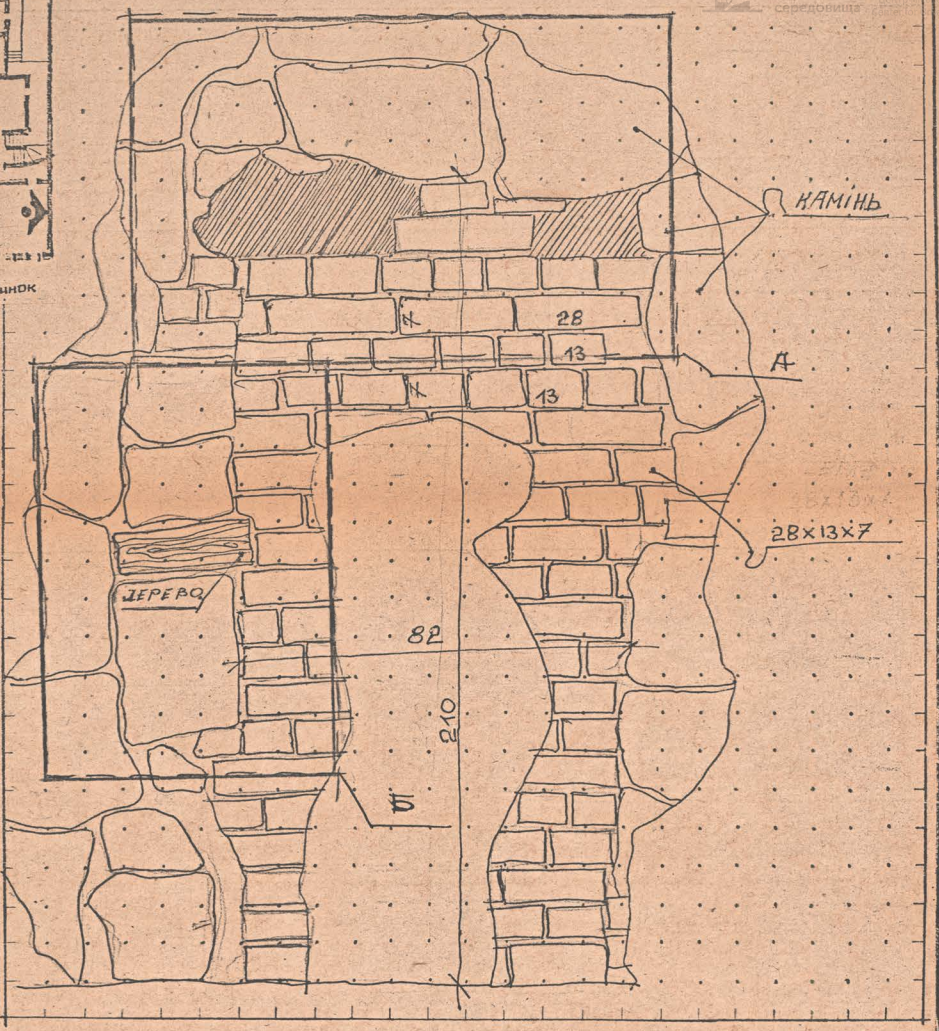
Зондаж пл. Ринок № 2 IIй поверх	№ 209
фрагмент граничної стіни	а, б, в, г
Заповнив Уніят А.А.	1984

аргументи	висновок
Гранична стіна викладена з бутового каменю. Отвір неправильної форми 210×82 см закладений в одну цеглу з обох сторін стіни, посередині засипка.	Наявність прорубаного отвору в граничній стіні, закладеного цеглою. Можливо, прохід був обудований деревом.

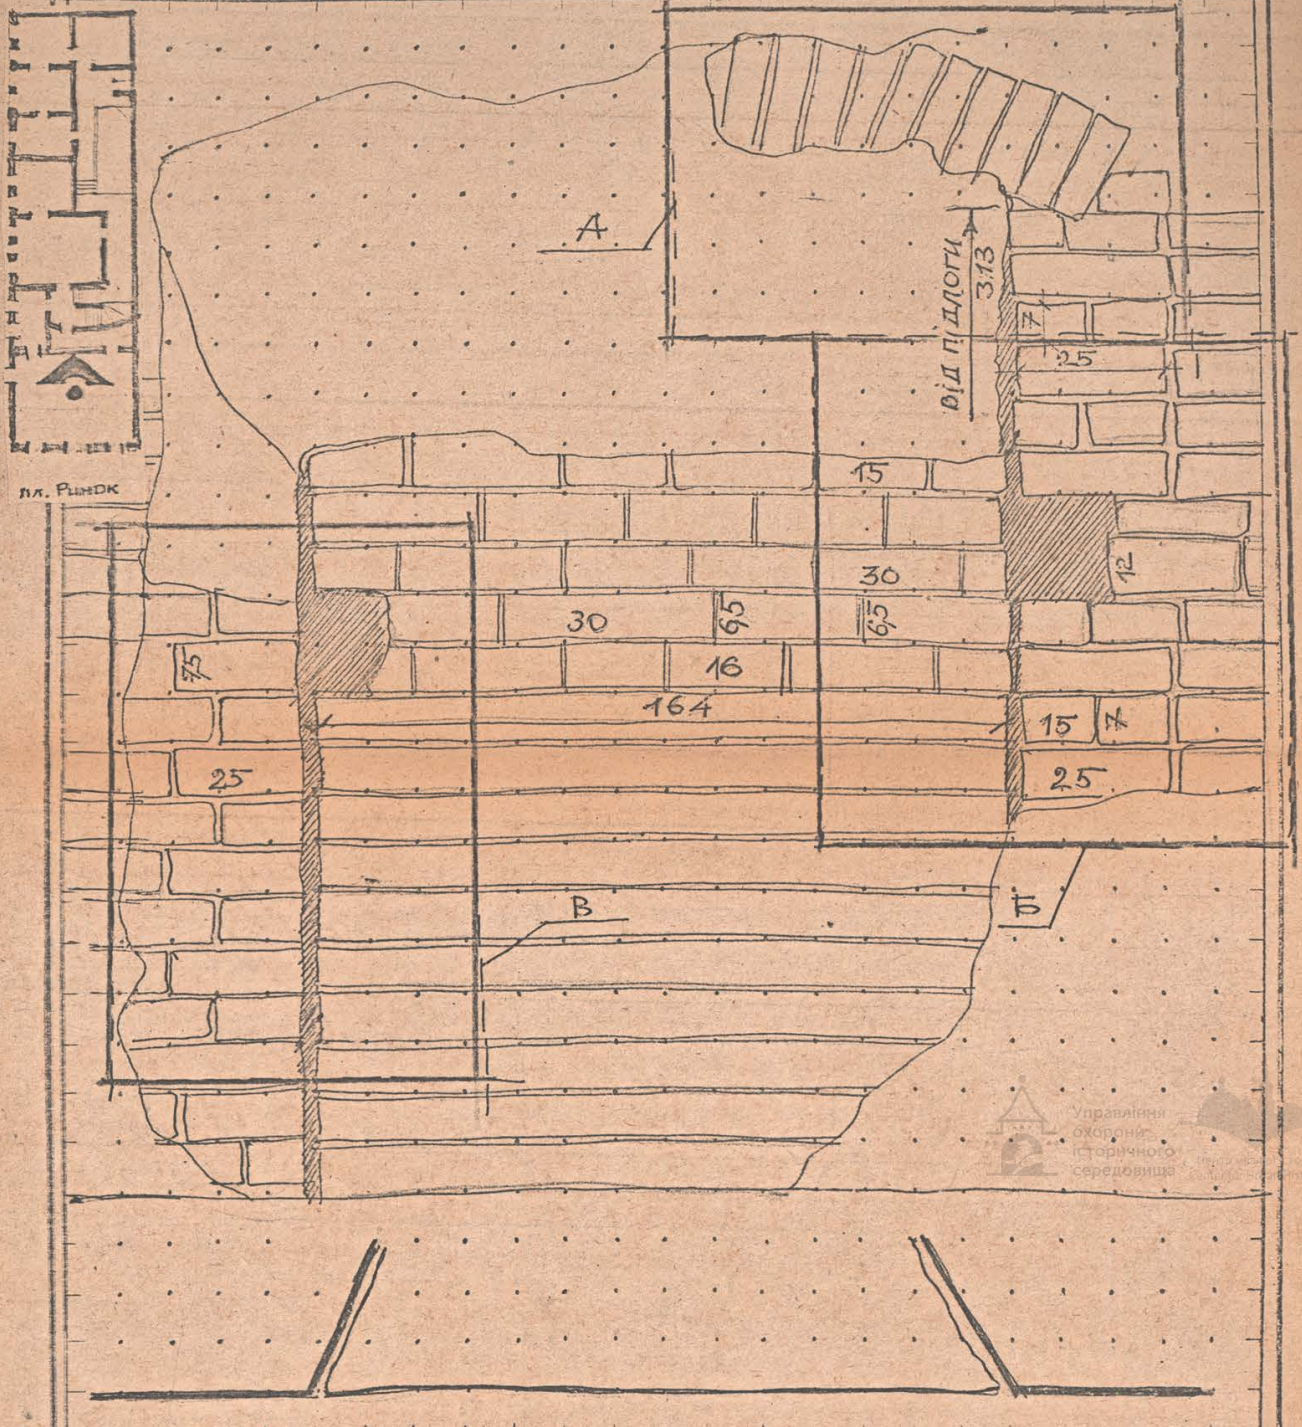
ЗОНДАЖ пл. Ринок № 2 II поверх | № 210

фрагмент стіни | а, б, в

аргументи Наявність цегляної перемички над отвором; різниця між цеглою осн. кладки і закладки; відноси з потиньнуванням

висновок автентичний дверний отвір закладений цеглою 30×15×6,5см.

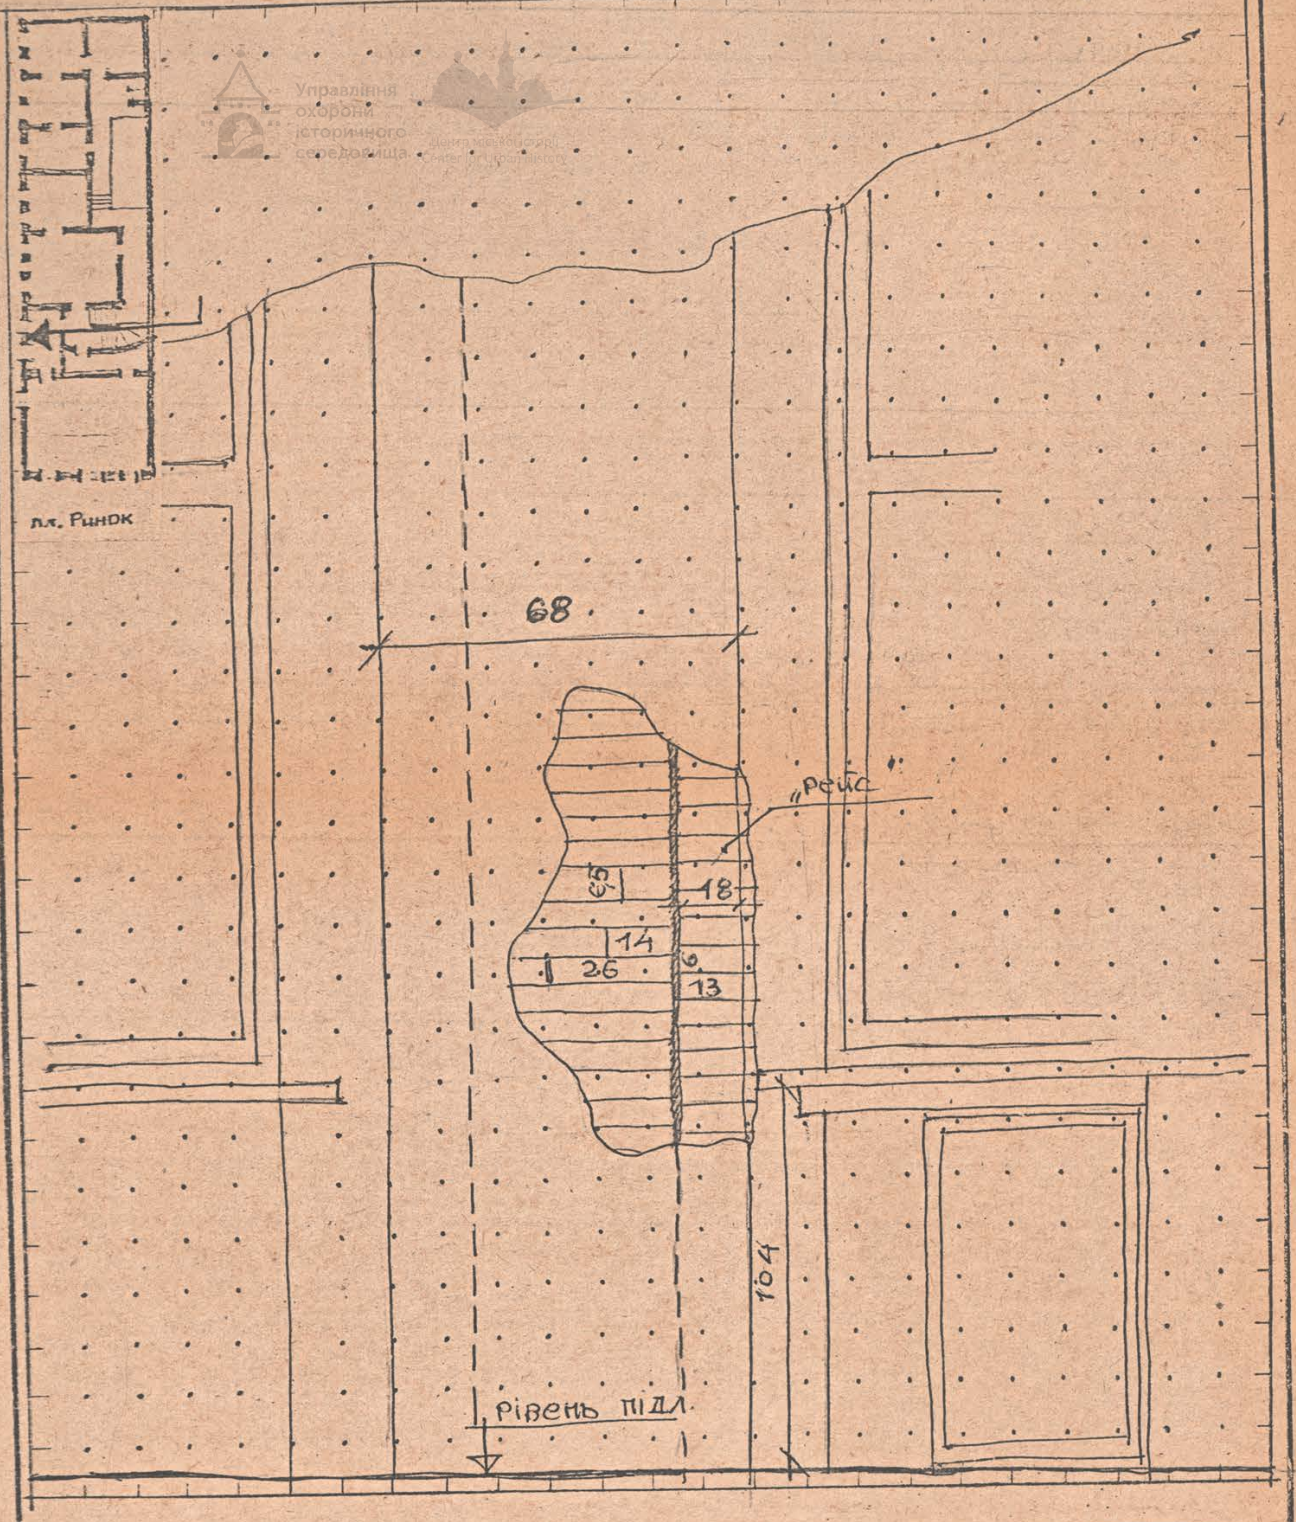
фрагмент стіни

Дверний отвір заклад-ений цеглою

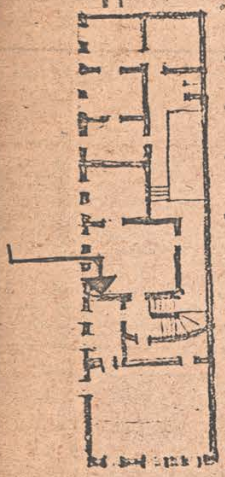
аргументи Різниця цегли осн. кладки і докладки

висновок Існуючий міжвіконний простінок ширший від автентичного на 36см. за рахунок докладки з обох боків по 18 см.

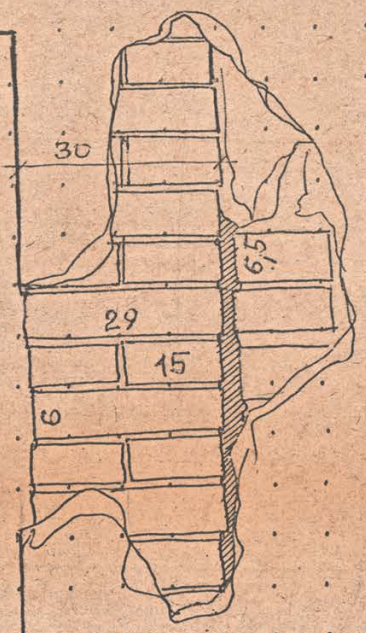
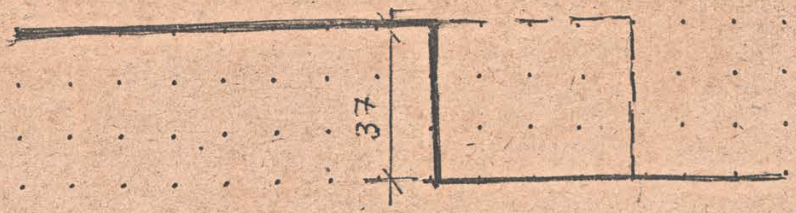
Фрагмент ніші

аргументи Відсутність перев'язки; різниця цегли і розчинів по обидві сторони шва

висновок Докладка ніші

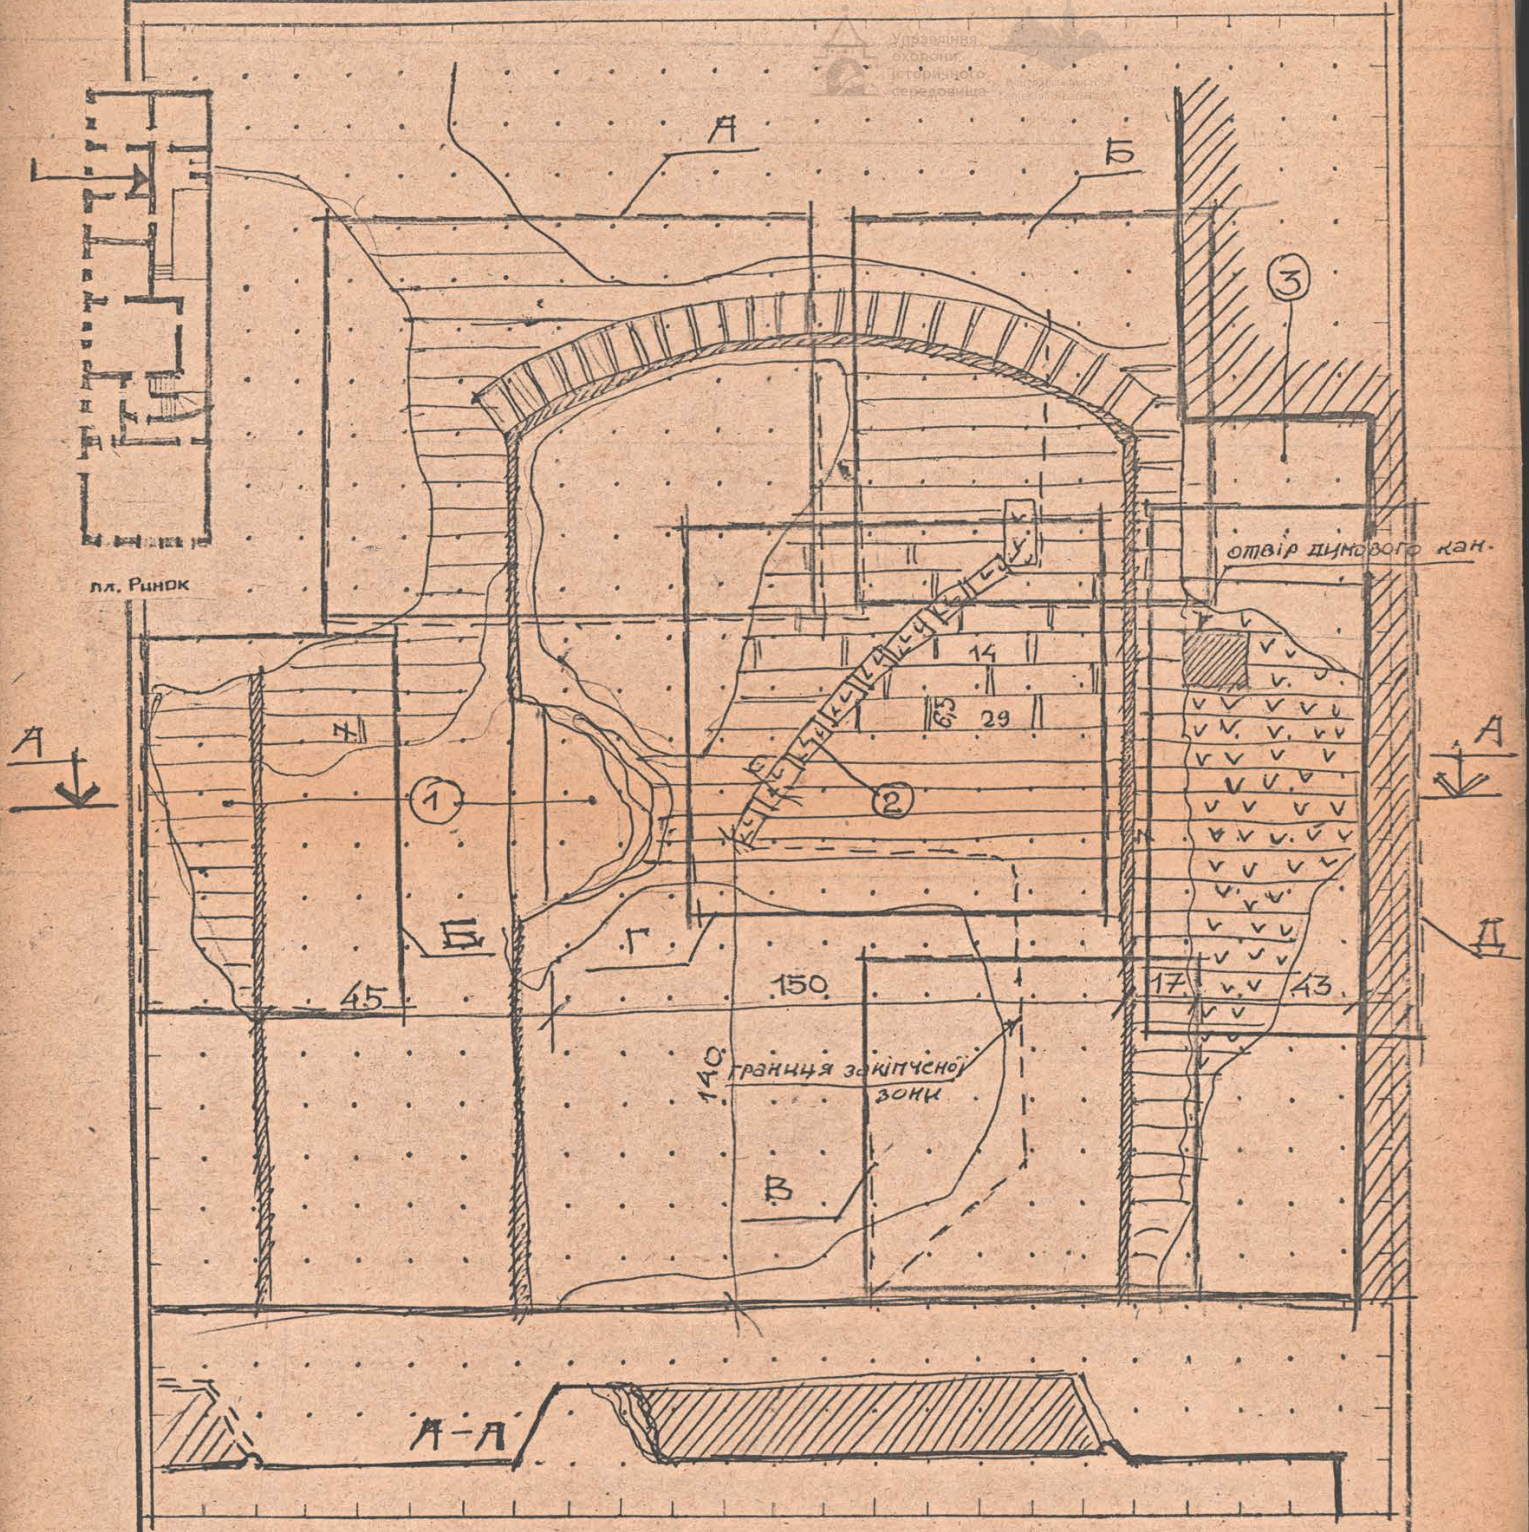
ніші в стіні

аргументи ①. відсутність перевязки, різниця цегли і розчинів, перемичка; завернення тиньку вглибину ніші; ②. порубана цегла; закіпченість цегли під окапон ③. порубана бічна стінка ніші

висновок Ніша в стіні, закладена цеглою. ① Слід від камінного окапа. ② Новостворена ніша в примикаючій стіні. ③

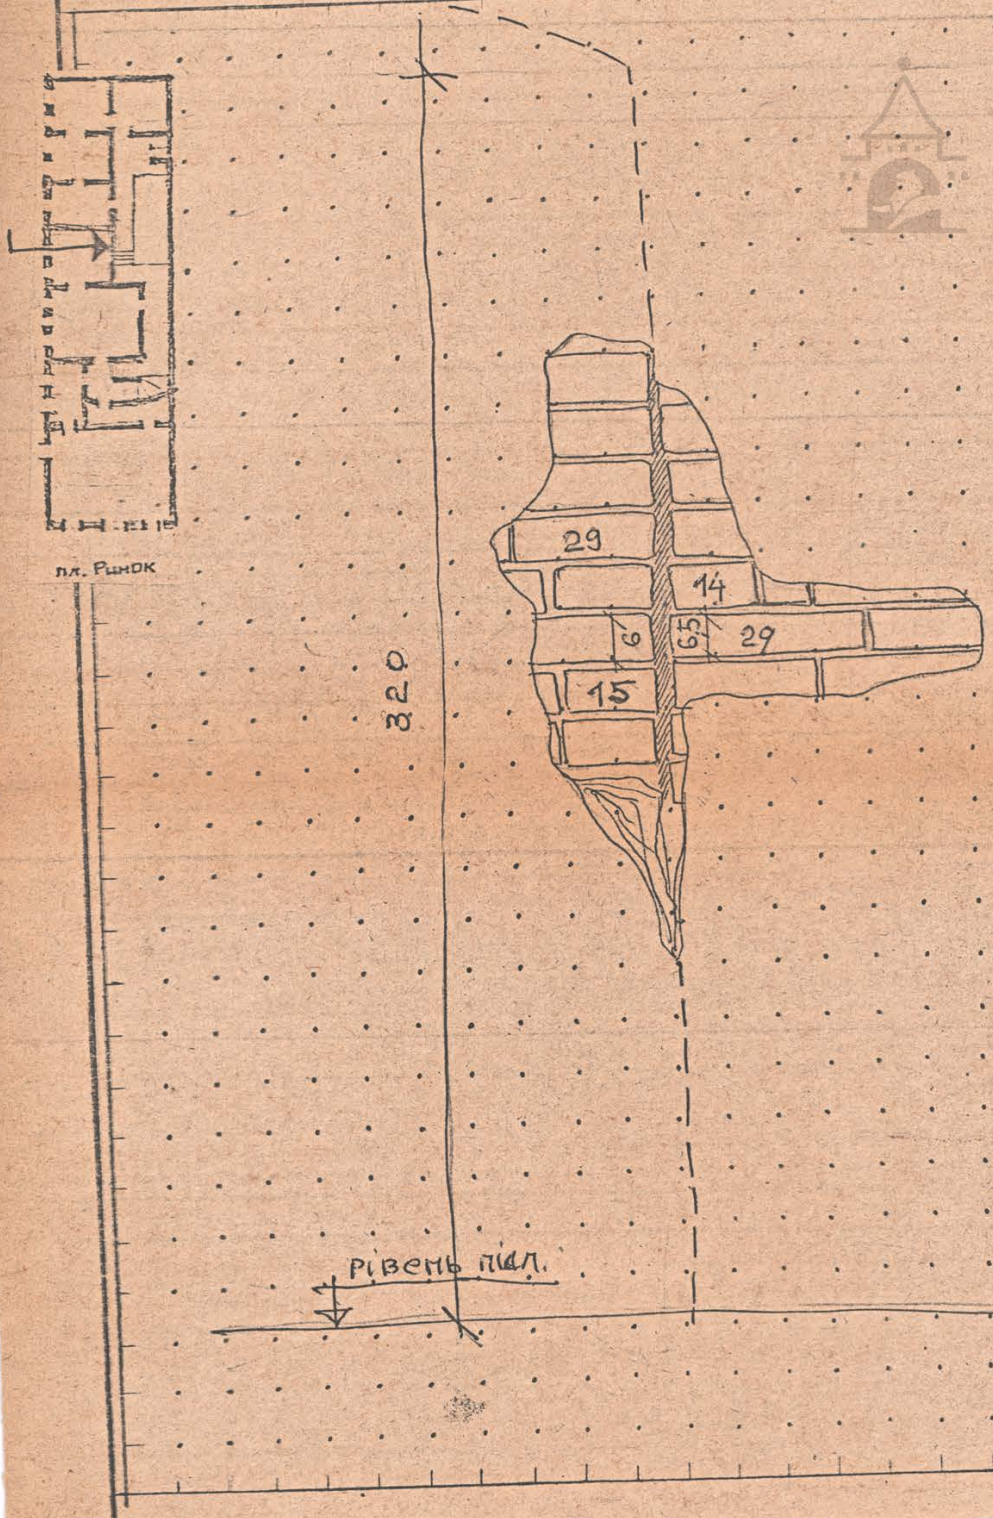
Фрагмент стіни

аргументи відсутність перев'язки / різниця цегли

висновок Закладка ніші (отвору)
