Пам"ятка архітектури XVII ст.
житловий будинок на пл.Ринок,2
в м.Львові.
Натурні обстеження.
Том I-2 Фіксація зондажів та
шурфів.
198 р
м.Львів-1984р.

Пам"ятка архітектури ХУП ст. житловий будинок на пл.Ринок 2 в м. Львові.

НАТУРНІ ОБСТЕЖЕННЯ

ФІКСАЦІЯ ЗОНДАЖІВ ТА ШУРФІВ.

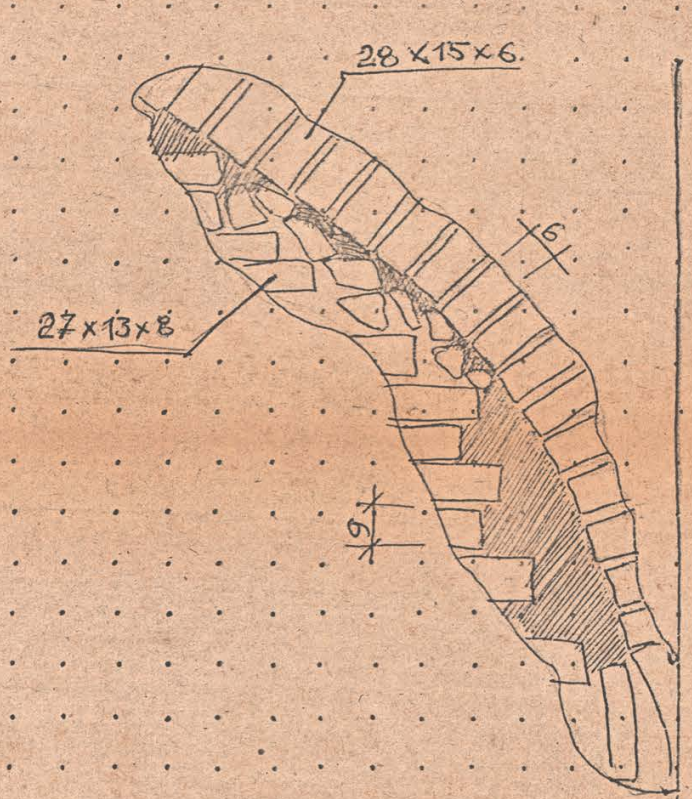
Фрагмент стіни

аргументи Відсутність перев'язки. Різниця розчинів арки і кладки

висновок Фрагмент арочного отвору

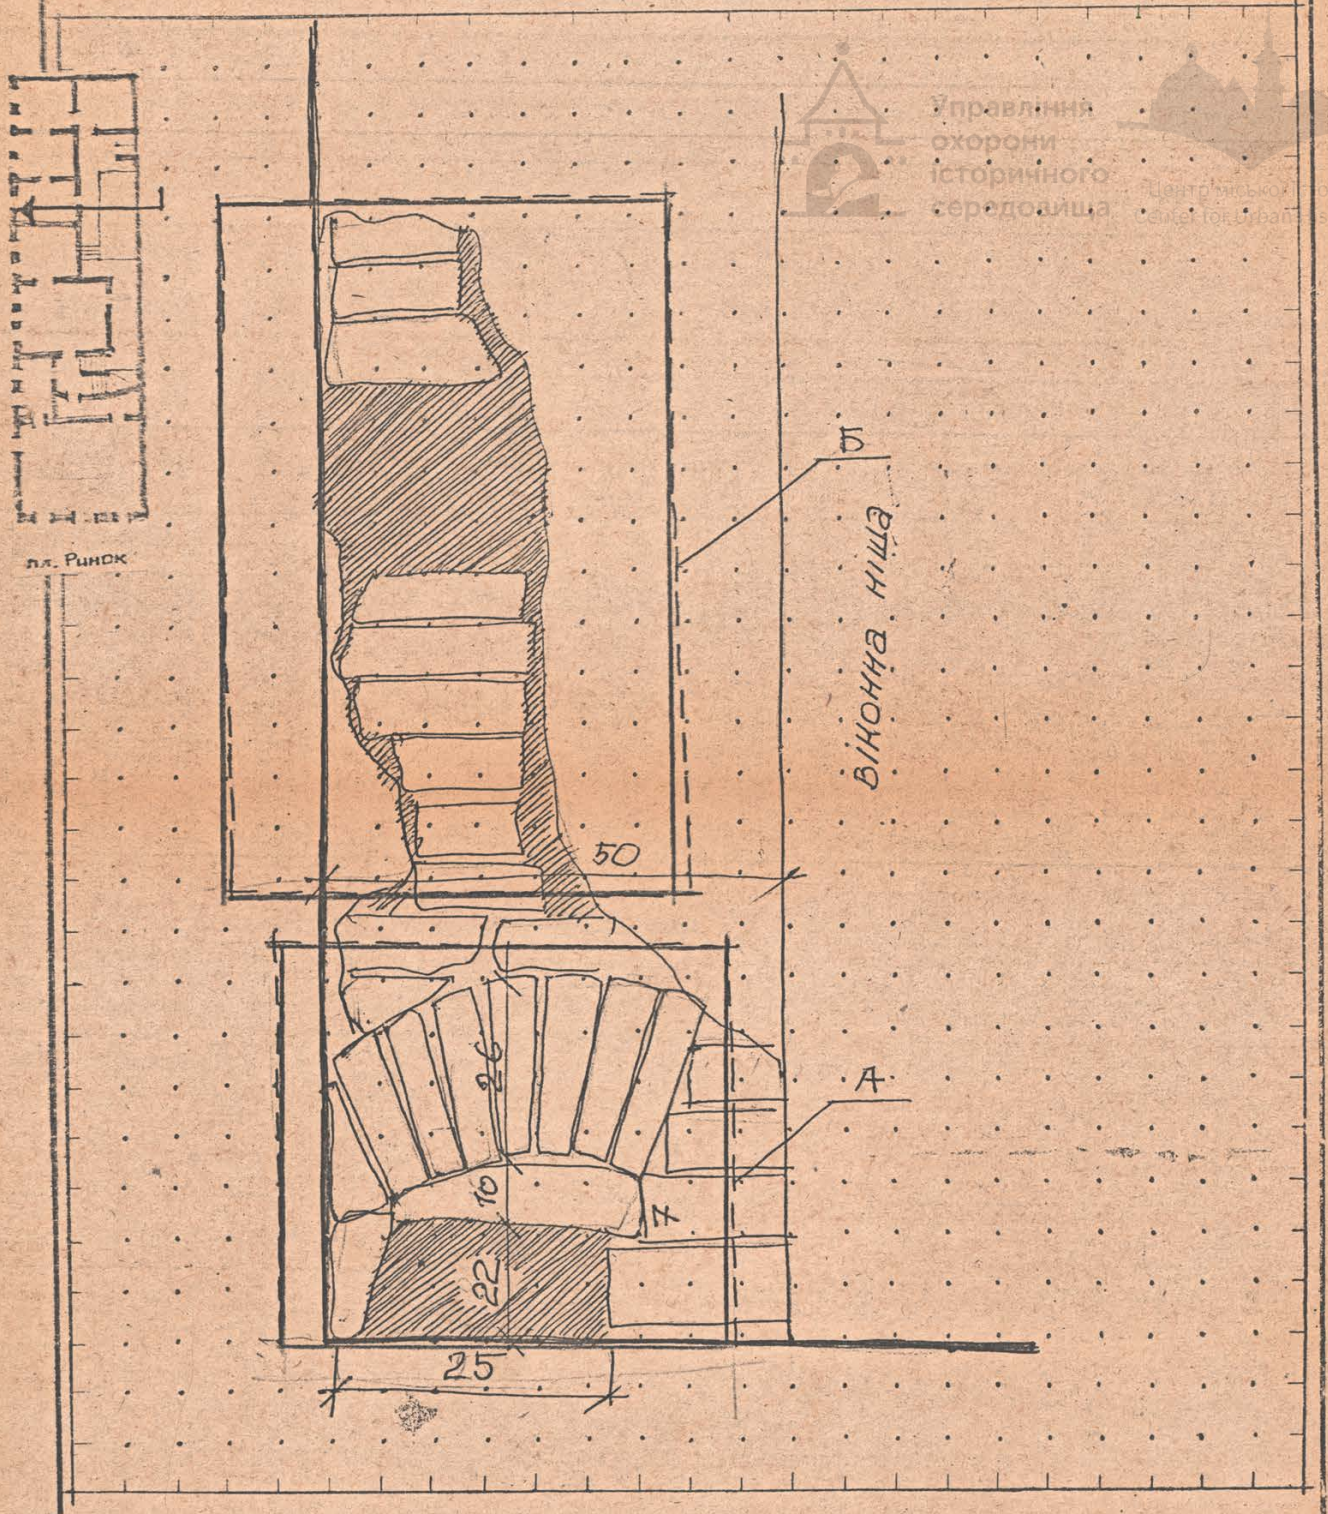
аргументи Розрубана стінка димового каналу. В розрубаному отворі над підлогою викладена арочка; отвір наново закладений цеглою

висновок простінок між вікнами виконує функцію димового каналу. На рівні підлоги зроблено отвір для прочистки д/к 25×22 см

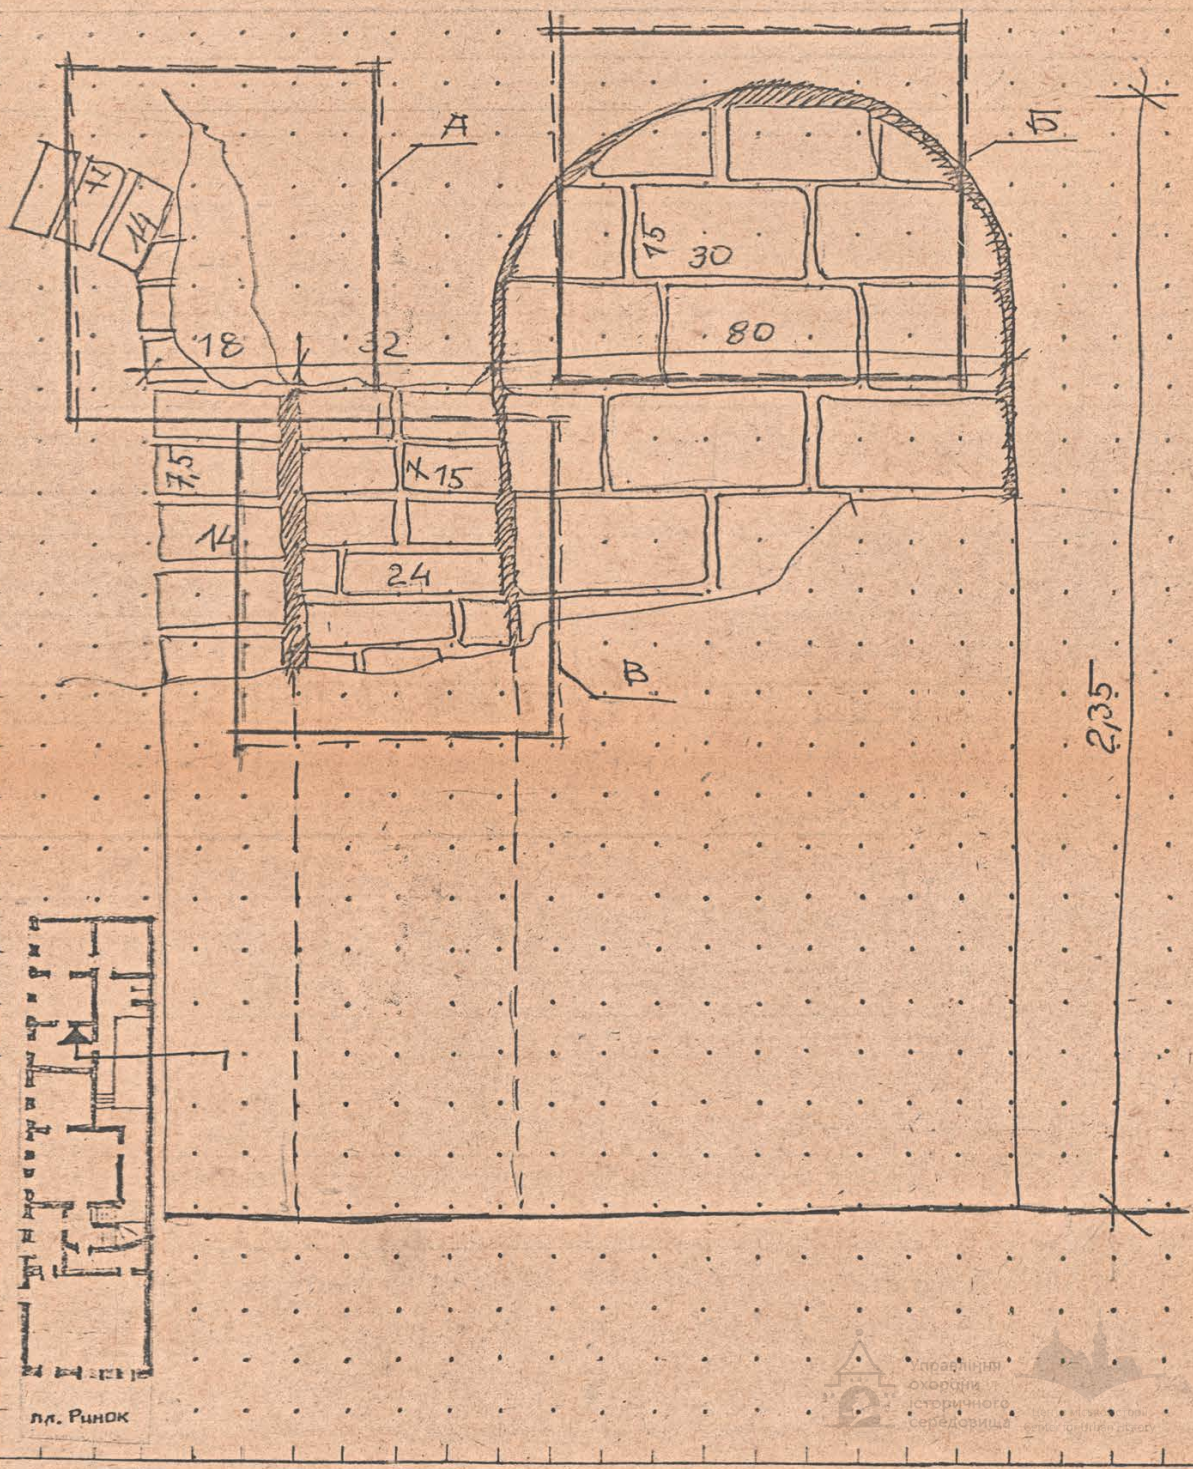
аргументи Півциркульна арка на всю стіну; різниця кладки над аркою і під нею; закладна прямокутного дв. отвору із збереженим потинькуванням відкосів.

висновок Наявність півциркульного отвору в стіні між двома кімнатами (1-й період)
Закладка отвору з влаштуванням прямокутного (2-й період)
Закладка прямокутного дв. отвору наглухо (сучасний стан)

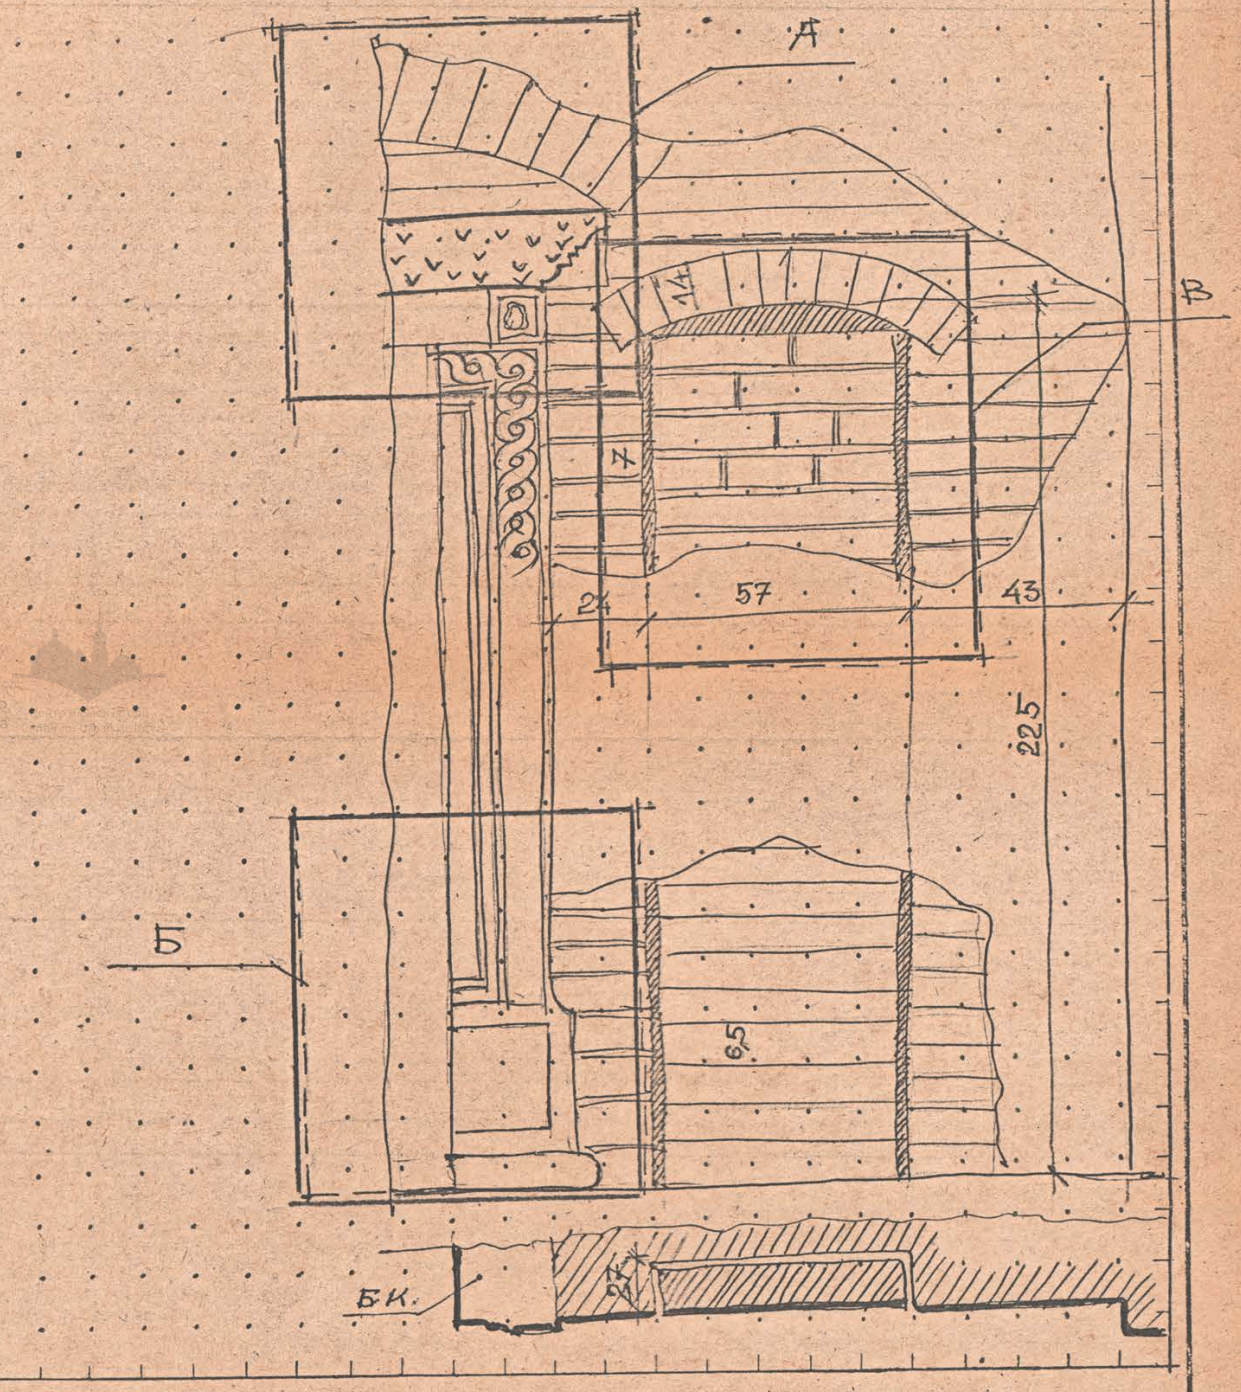
Фрагмент порталу і ніша

аргументи відсутність перев'язки; різниця цегли; тинькування на внутрішніх стінках ніші

висновок Ніша в стіні закладена цеглою

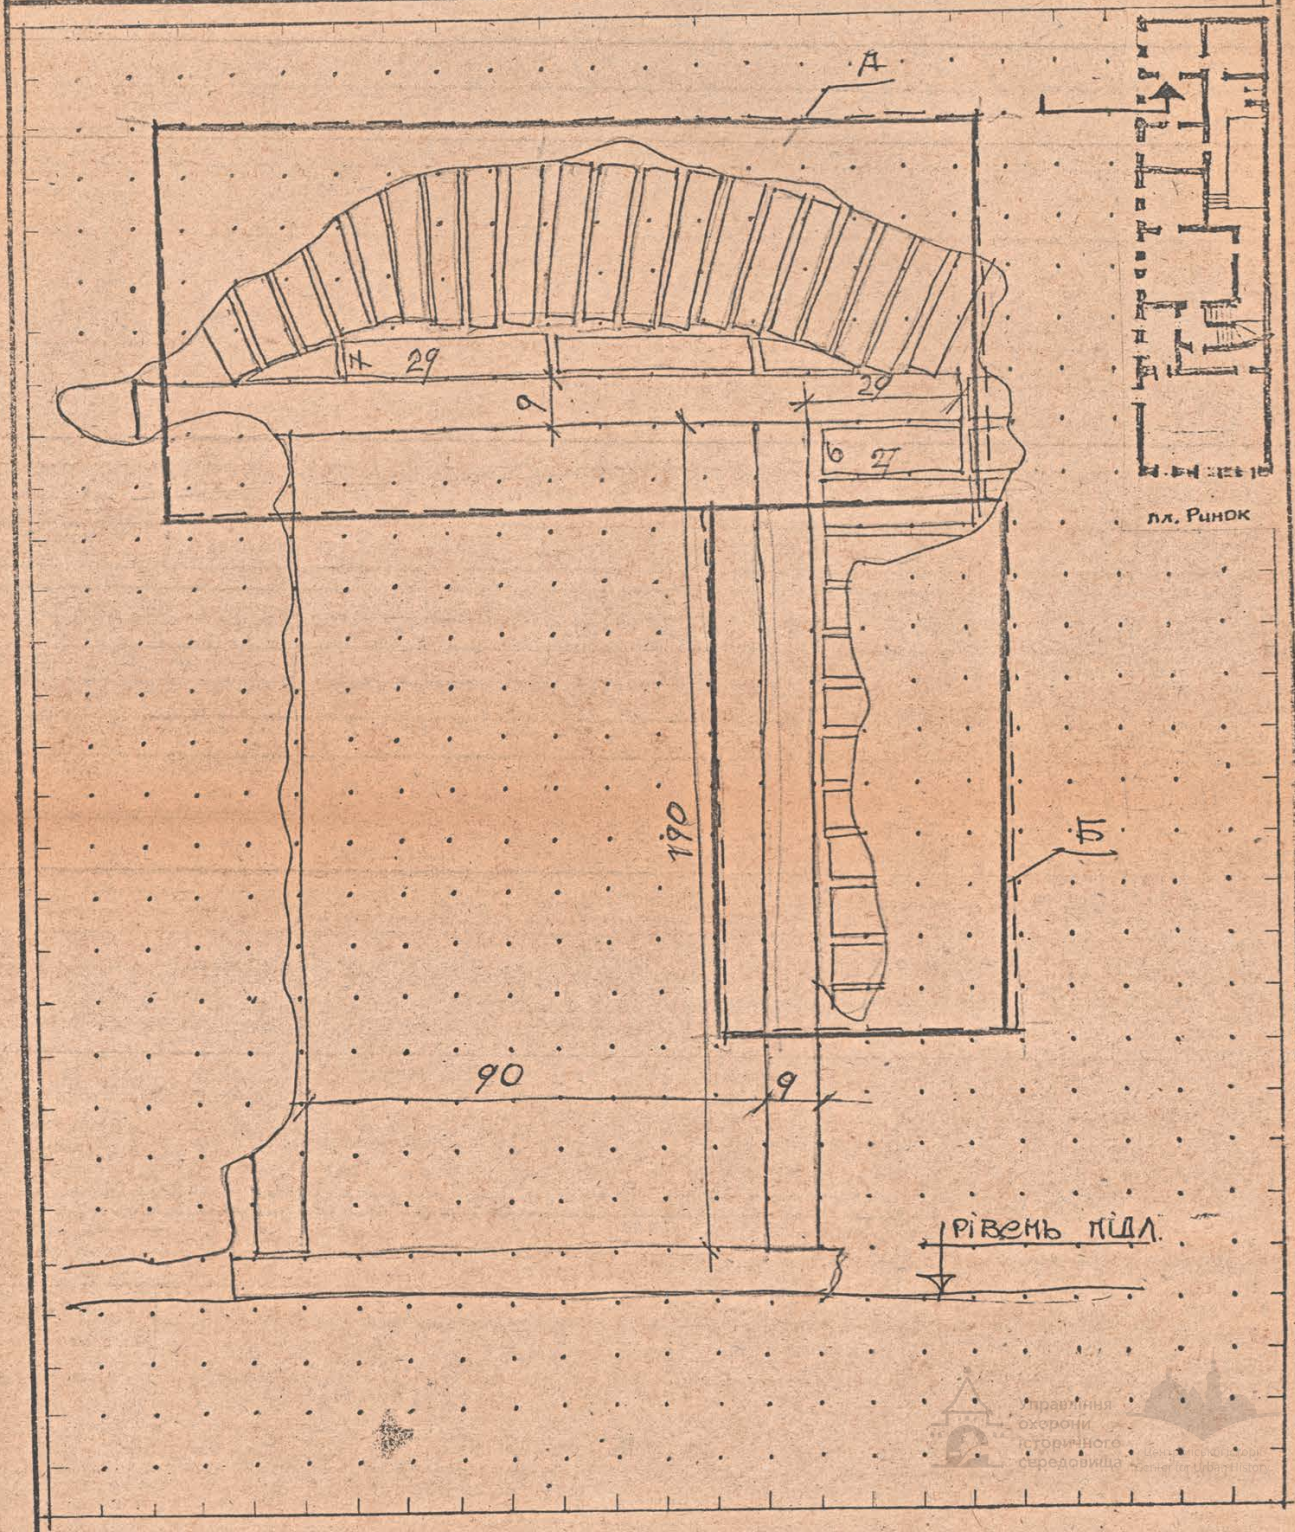
Ніша стіни і фрагмент дв. порталу

аргументи Б-к. портал під тинь-ком

висновок Наявність Б/к порталу в дверях із стесаним сандриком

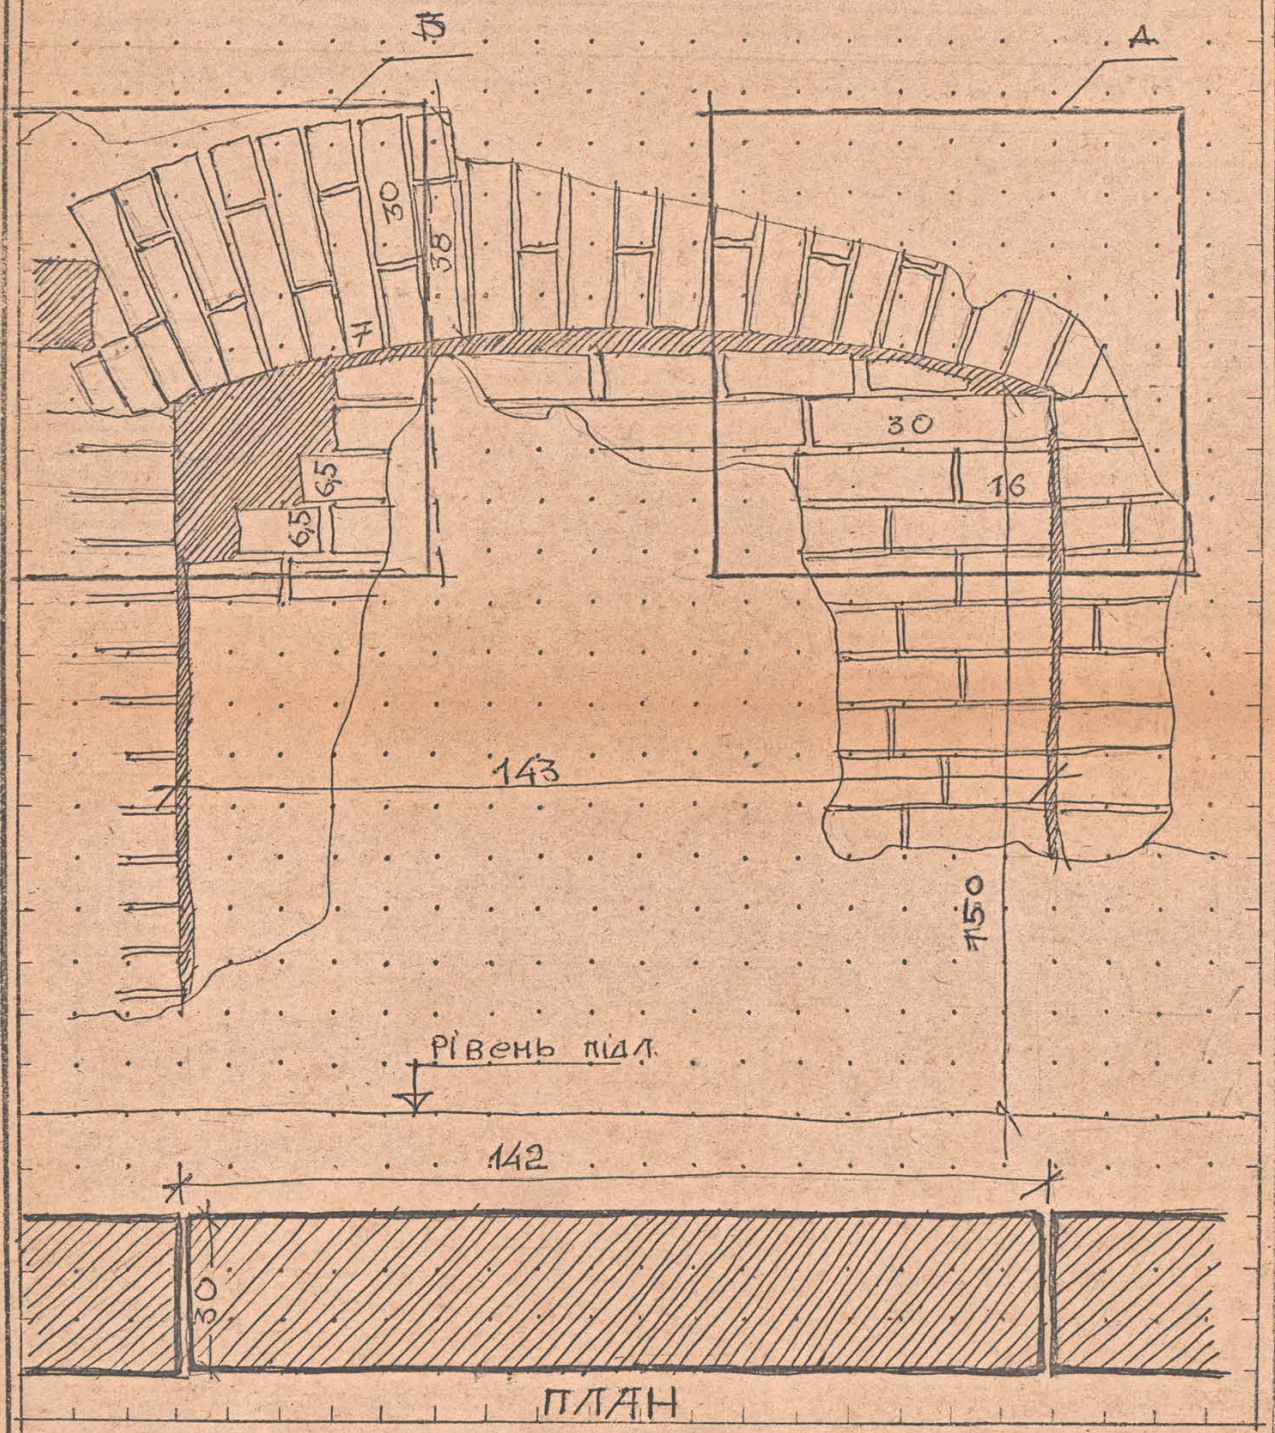
Дверний отвір

аргументи Дверна перемичка, коробка під тиньком.

висновок Дверний отвір із збережною коробкою закладений цеглою і потинькований

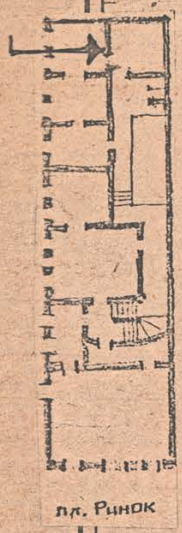
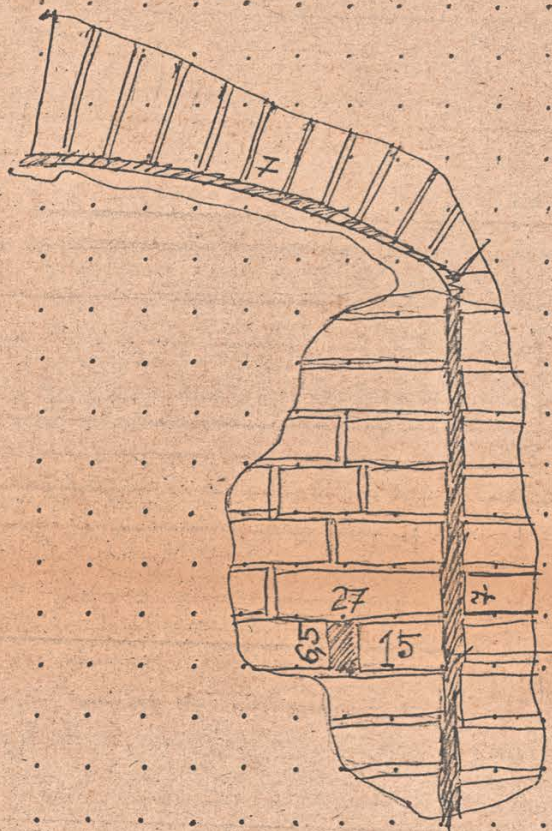
аргументи Наявн. перемички, відсутність перев'язки, різниця цегли і розчинів.

висновок Отвір в стіні між двома кімн. закладений цеглою

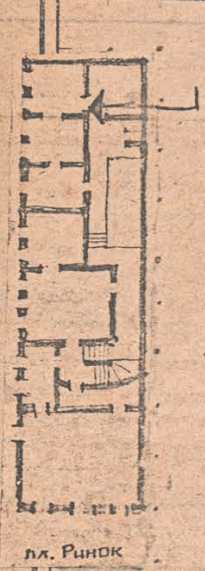
Відсутність перев'язки; різниця цегли і розчину по обидві сторони шва

Докладка дверного отвору

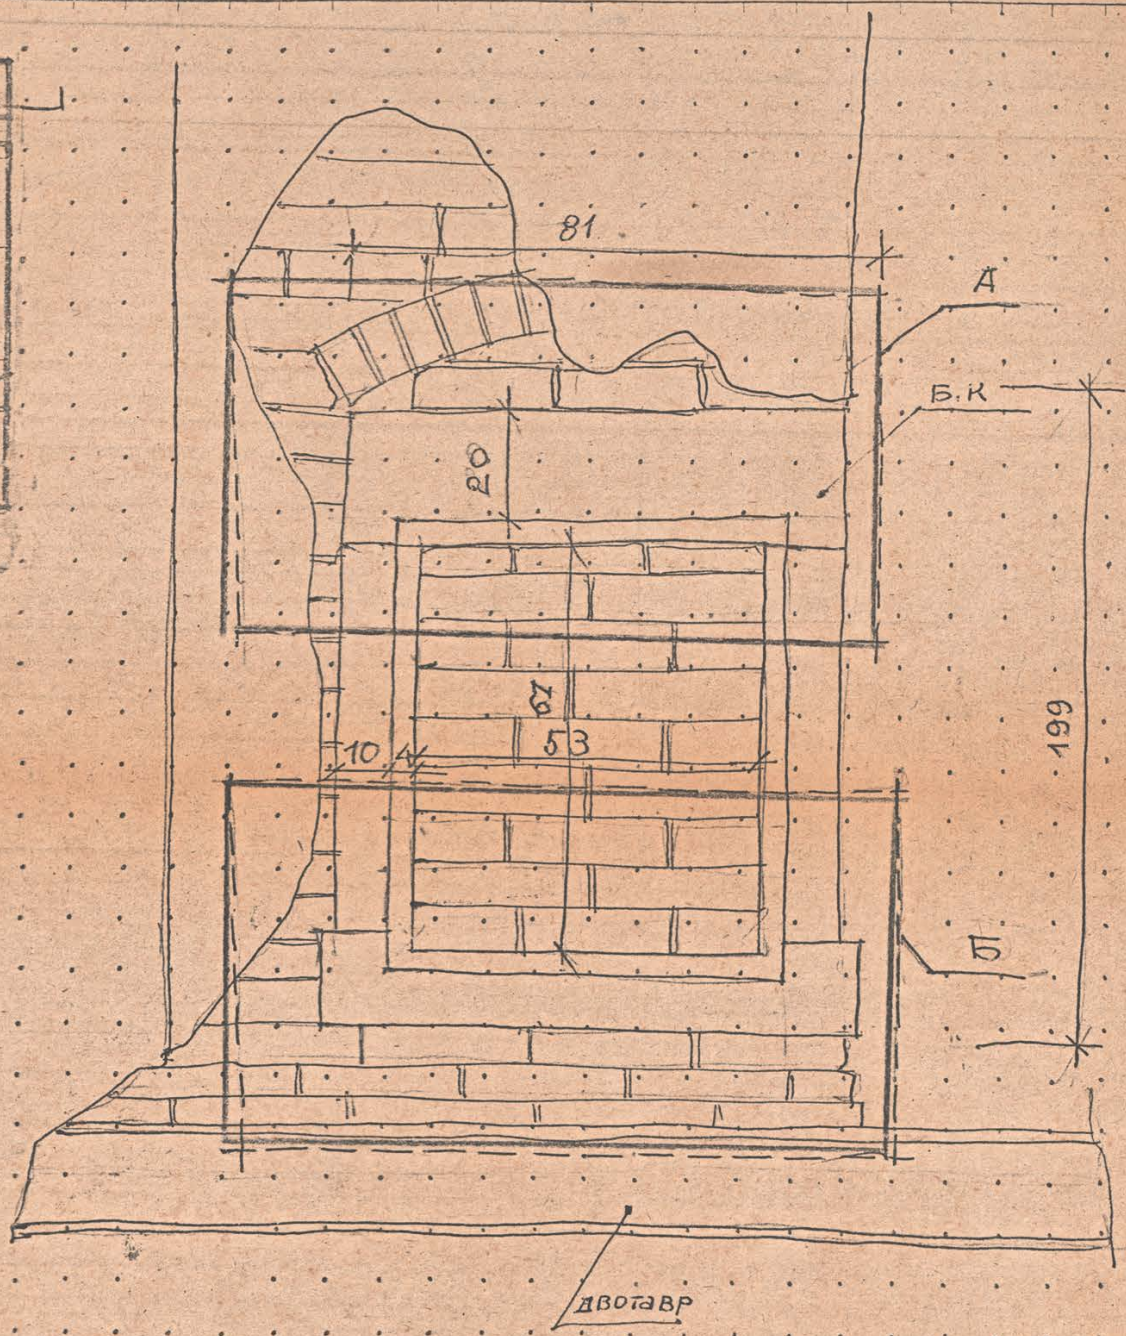
аргументи Цегла закладки відрізняється від цегли основної кладки по розмі-ру і по кольору. Наявність цегл. перемички над [redacted] обрамленням

висновок Камін з Б-К обрамленням, закладений цеглою

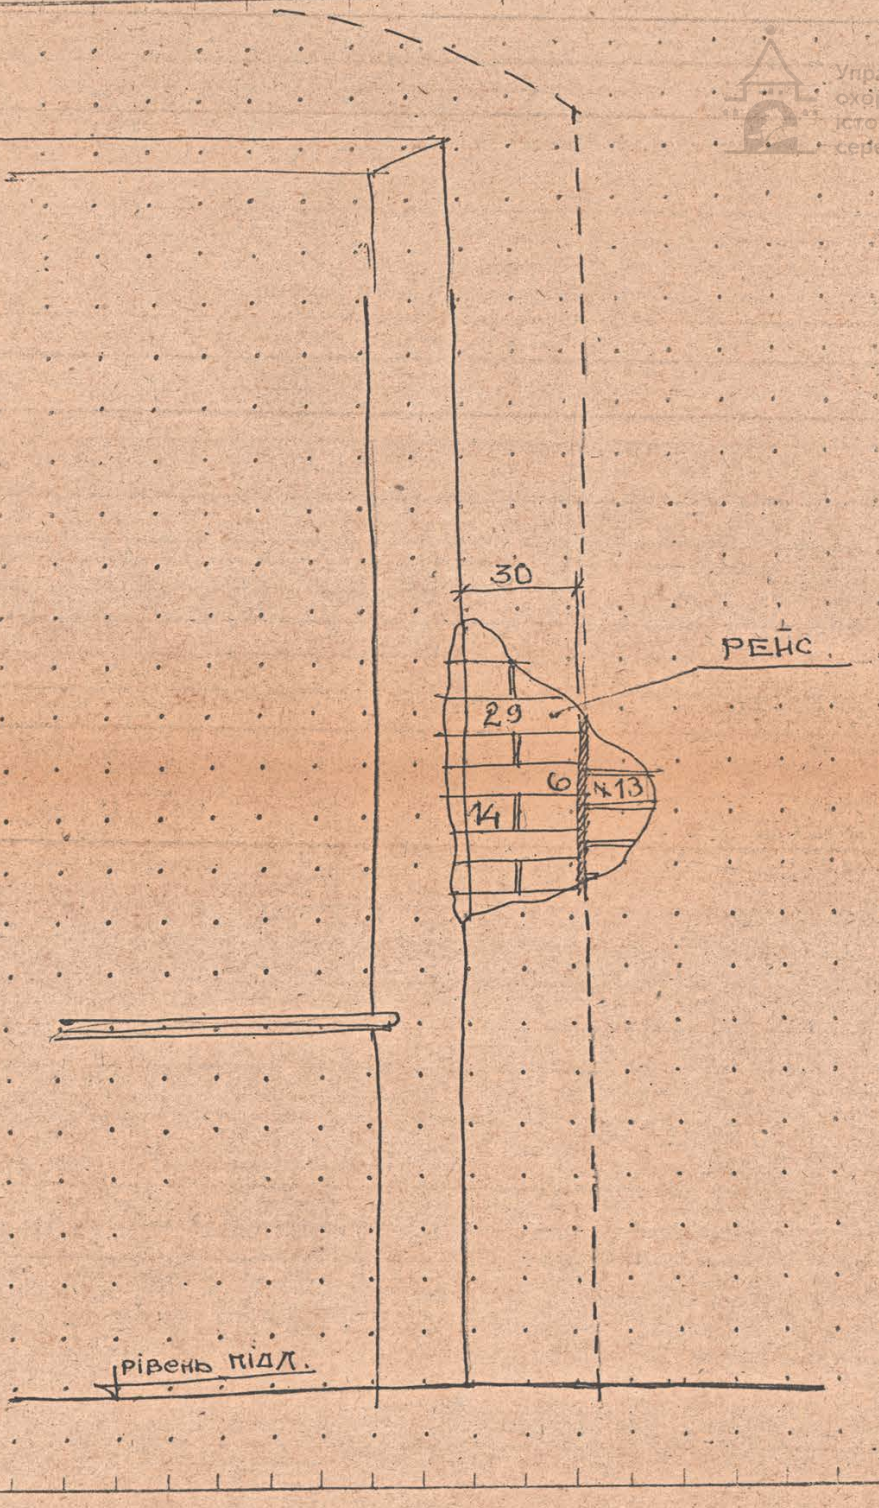
ВІКОННИЙ ПРОСТІНОК

аргументи відсутність перев'язки, різниця цегли, різниця розчинів.

висновок Докладка віконного відкосу

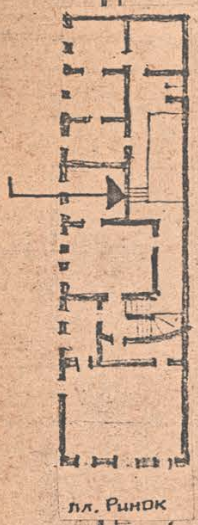
Аргументи: відсутність перев'язки, різниця цегли; завернення тиньку у внутрішній відкос під закладку

Висновок: Докладка віконного відкосу

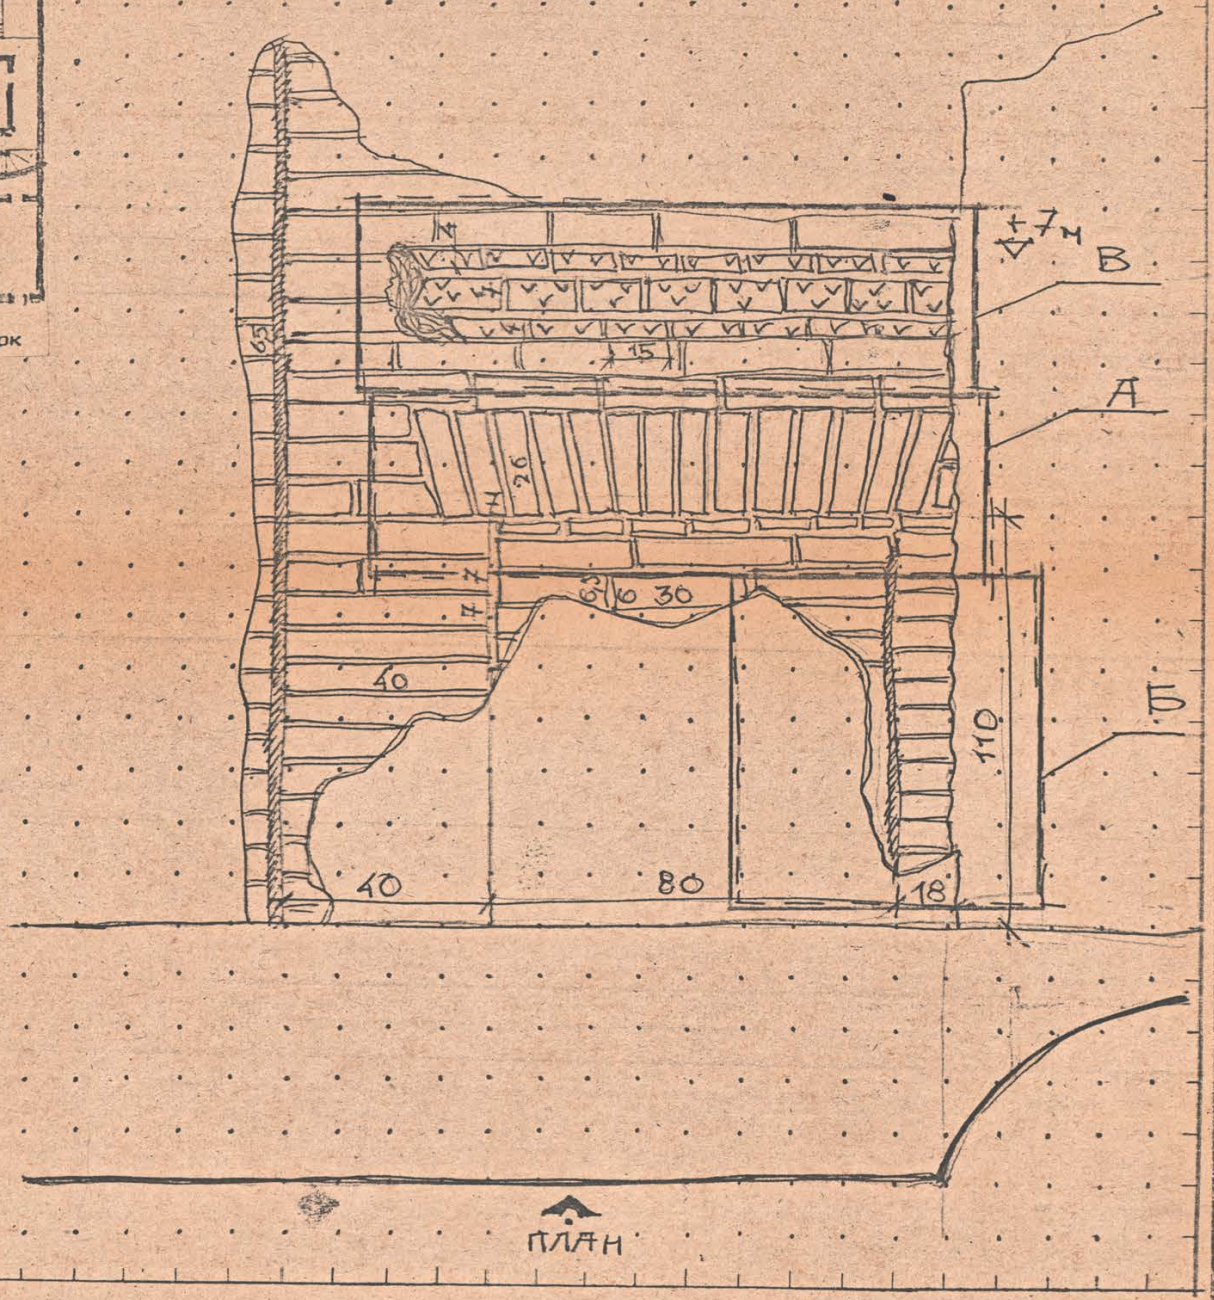
Міжвіконний простінок

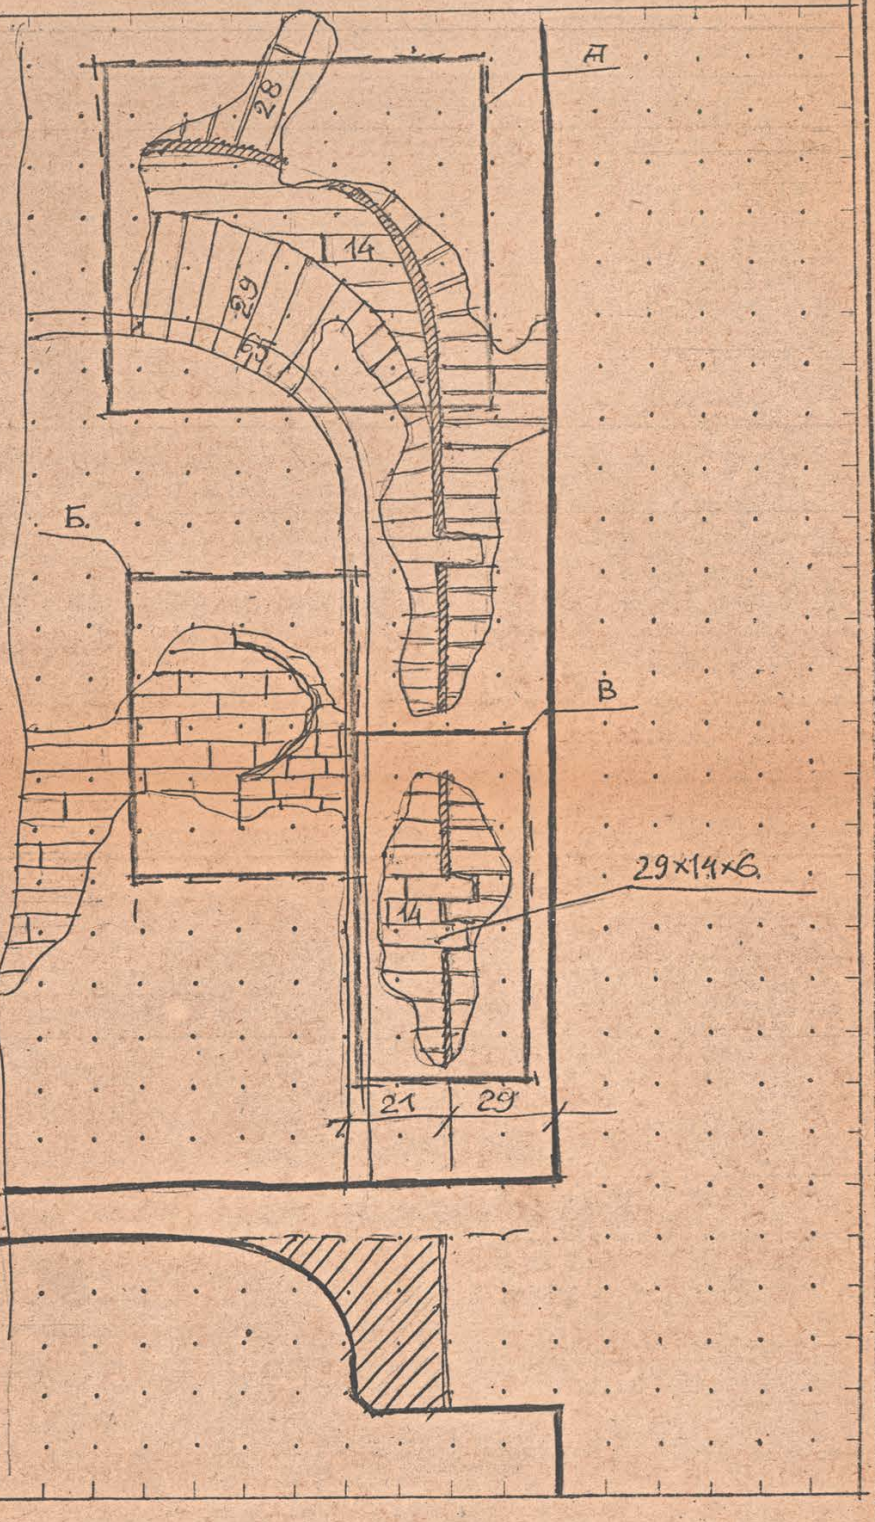
фрагмент ніші

аргументи відсутність перев'язки; різниця цегли і розчинів

висновок Докладна ніші

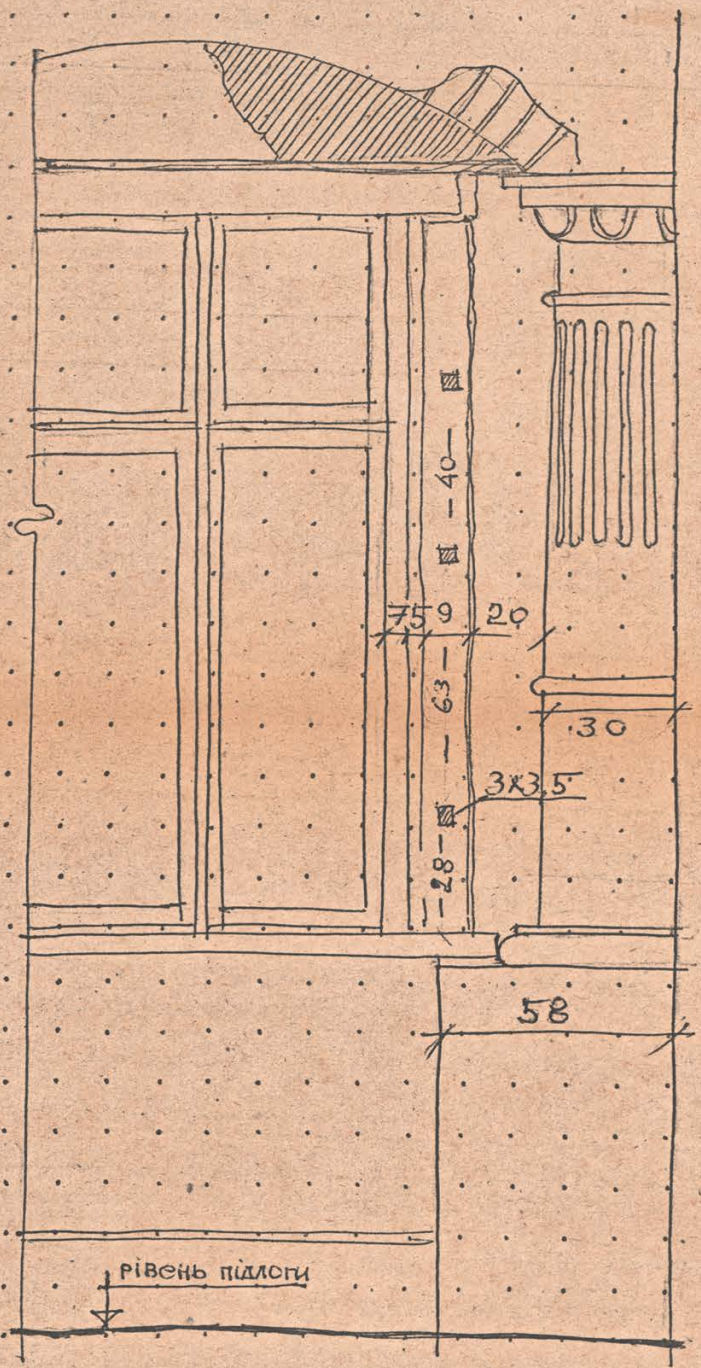
віконний отвір

Висновок Обрамлення вікна б-ж півколомани. Перемичка над вікном — цегляна арочна

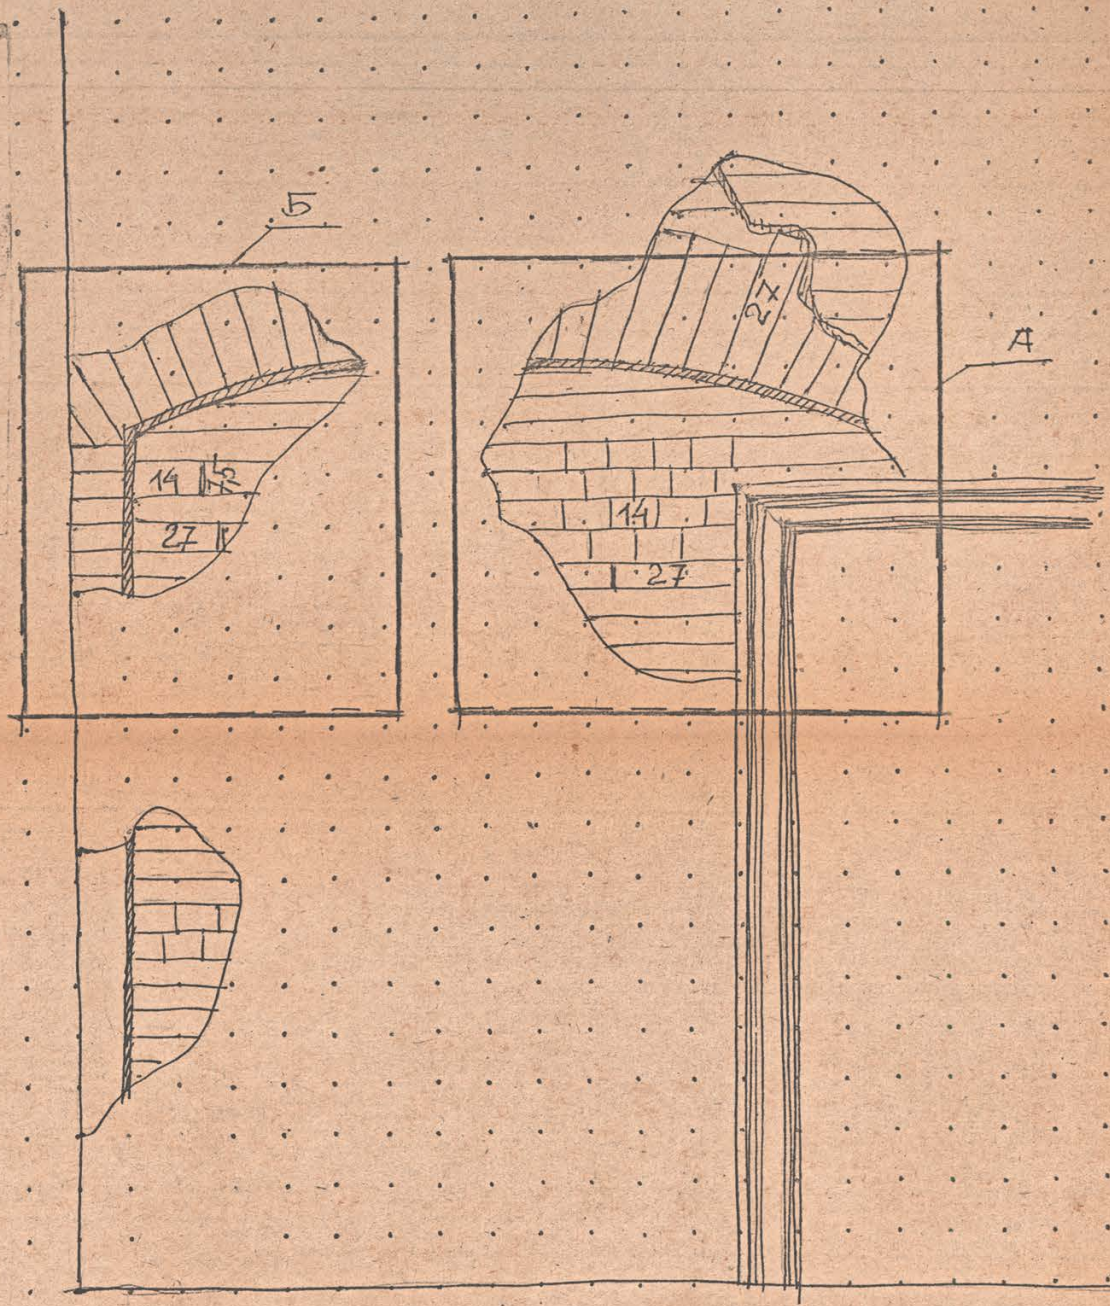
дверний отвір

аргументи Відсутність перев'язки, різниця цегли і розчинів; перемичка з цегли; завернення тиньку вглибину отвору

висновок Дверний отвір між кімн. закладений цеглою і перенесений

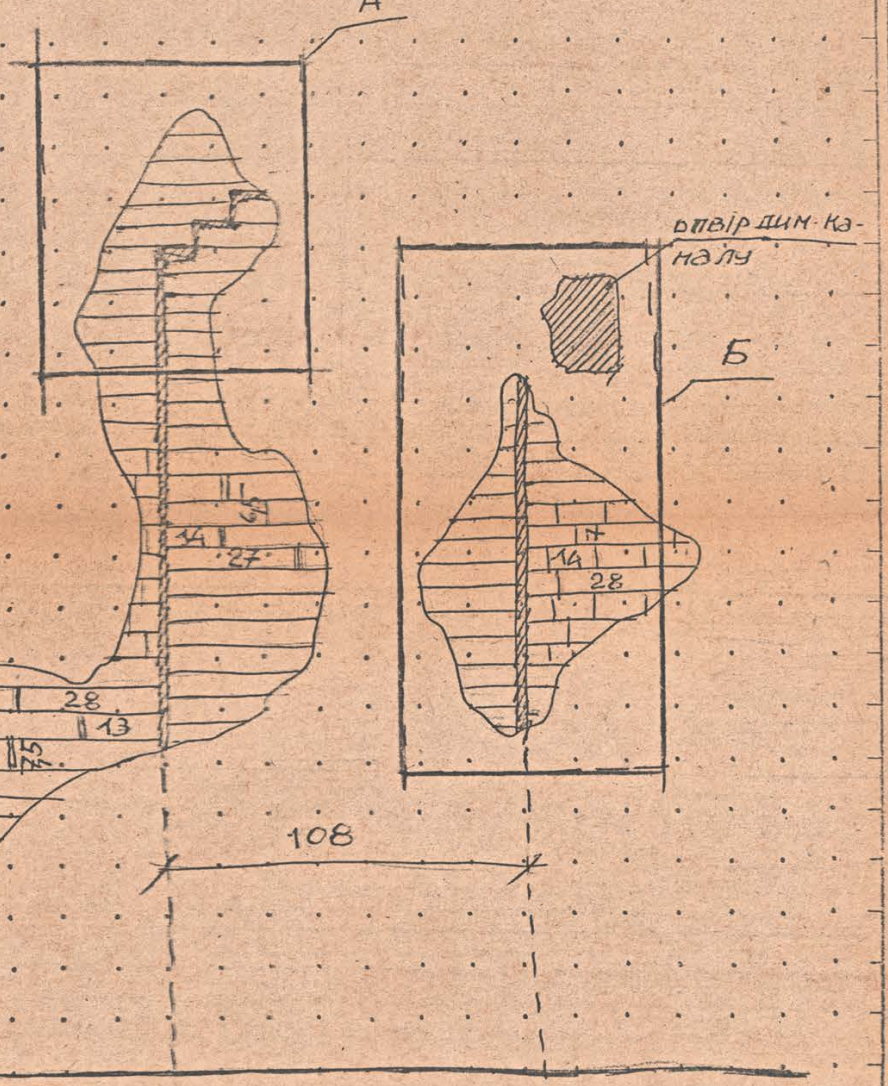
фрагмент стіни

Фрагмент стіни, що містить отвір, який, ймовірно, був прорублений пізніше. Про це свідчить відсутність перев'язки, відсутність перемички над отвором, порубана цегла на бічних стінках.

Висновок: Отвір в стіні прорубаний і закладений пізніше

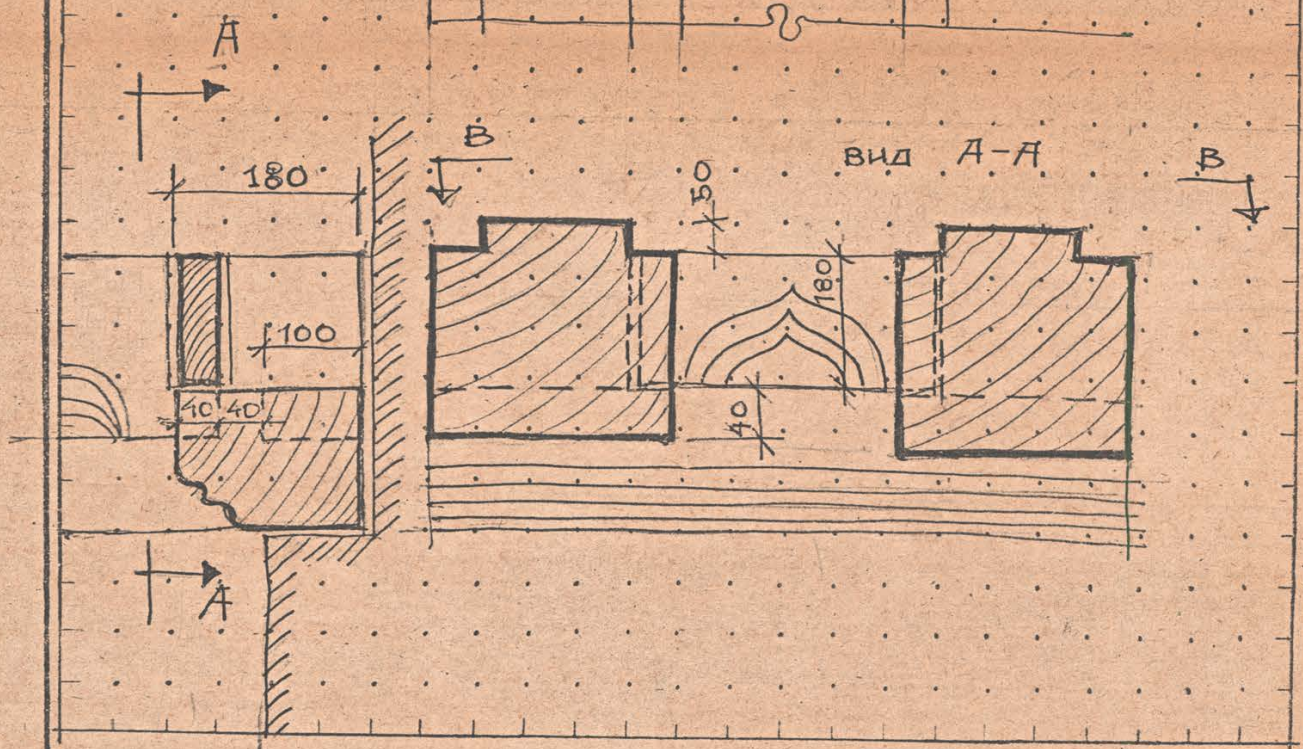
ВИД Б-Б

висновок Вузол опирання балкованої стелі на стіну

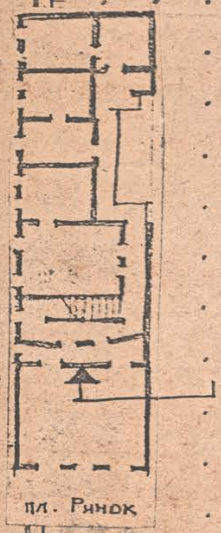
аргументи відсутність докладки відкосів, ідентичне помальовання простінків і відкосів

висновок Існуючі віконні відкоси є автентичними, столярка — нова

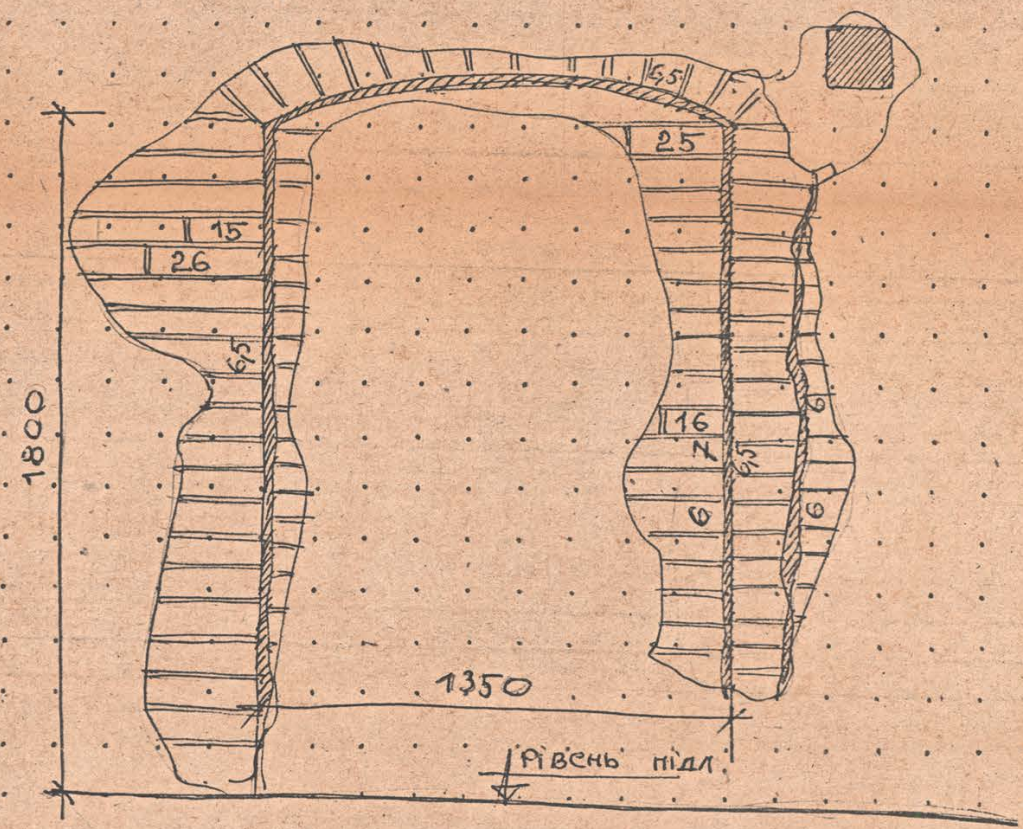
аргументи Відсутність перев'язки, наявн. цегл. перемички; різн. цегли і розчинів.

висновок Дверний отвір закладений цеглою повторного використання різних розмірів; збоку прорубаний дим. канал.
