Пам"ятка архітектури XVII ст.
житловий будинок на пл.Ринок,2
в м.Львові.
Натурні обстеження.
Том I-2 Фіксація зондажів та
шурфів.
198 р
м.Львів-1984р.

Пам"ятка архітектури ХУП ст. житловий будинок на пл.Ринок 2 в м. Львові.

НАТУРНІ ОБСТЕЖЕННЯ

ФІКСАЦІЯ ЗОНДАЖІВ ТА ШУРФІВ.

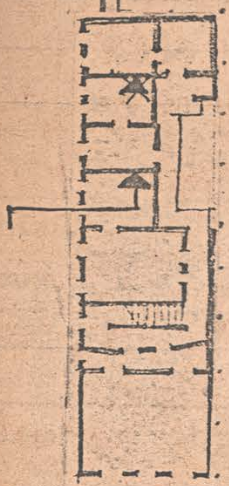
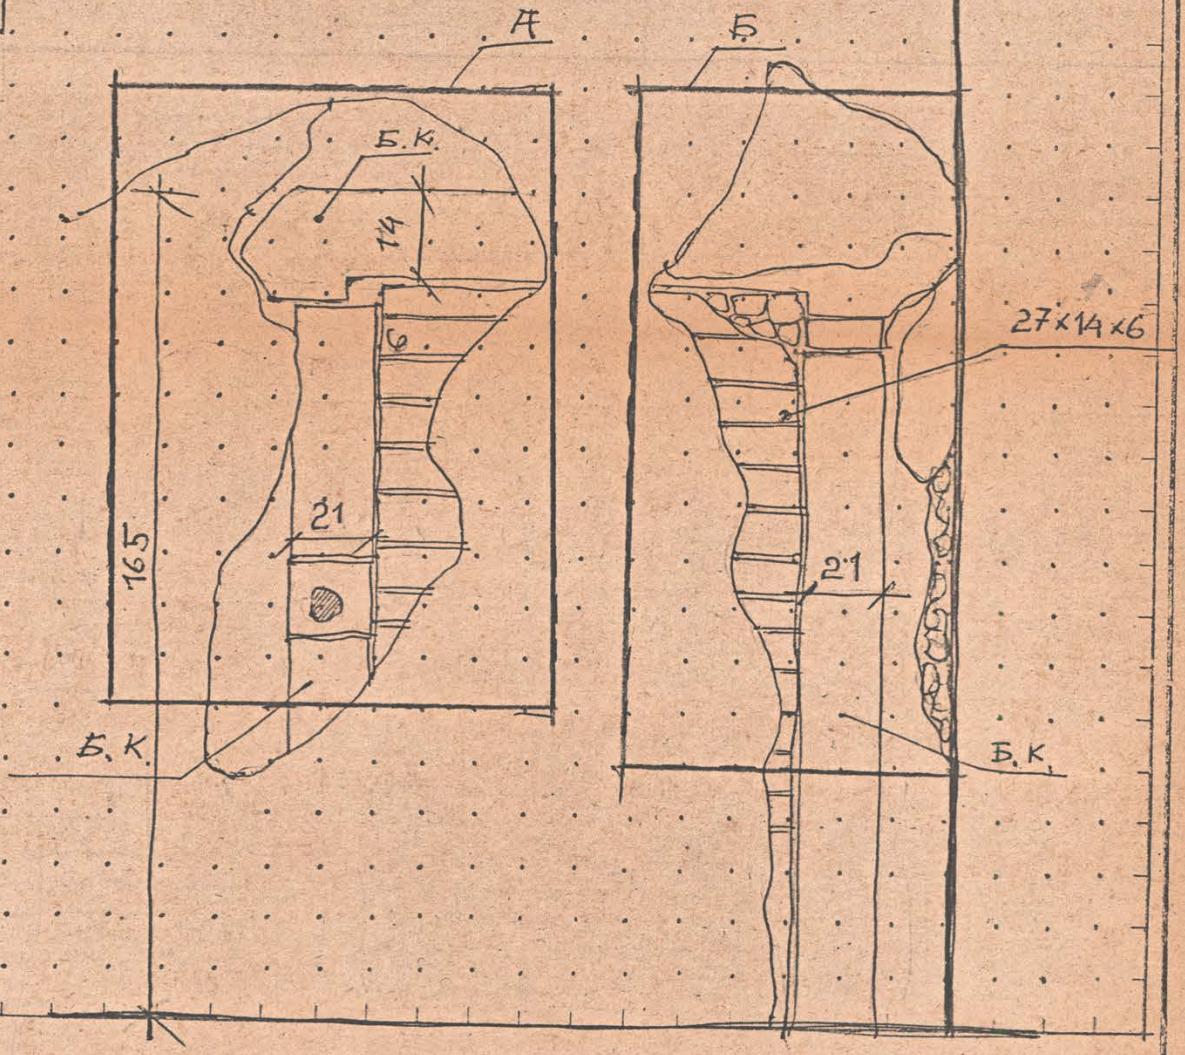
висновок Дверний отвір закладений цеглою повторного використання різних розмірів; збоку прорубаний дим. канал.

аргументи Невідповідність між верхнім бакон і бічними

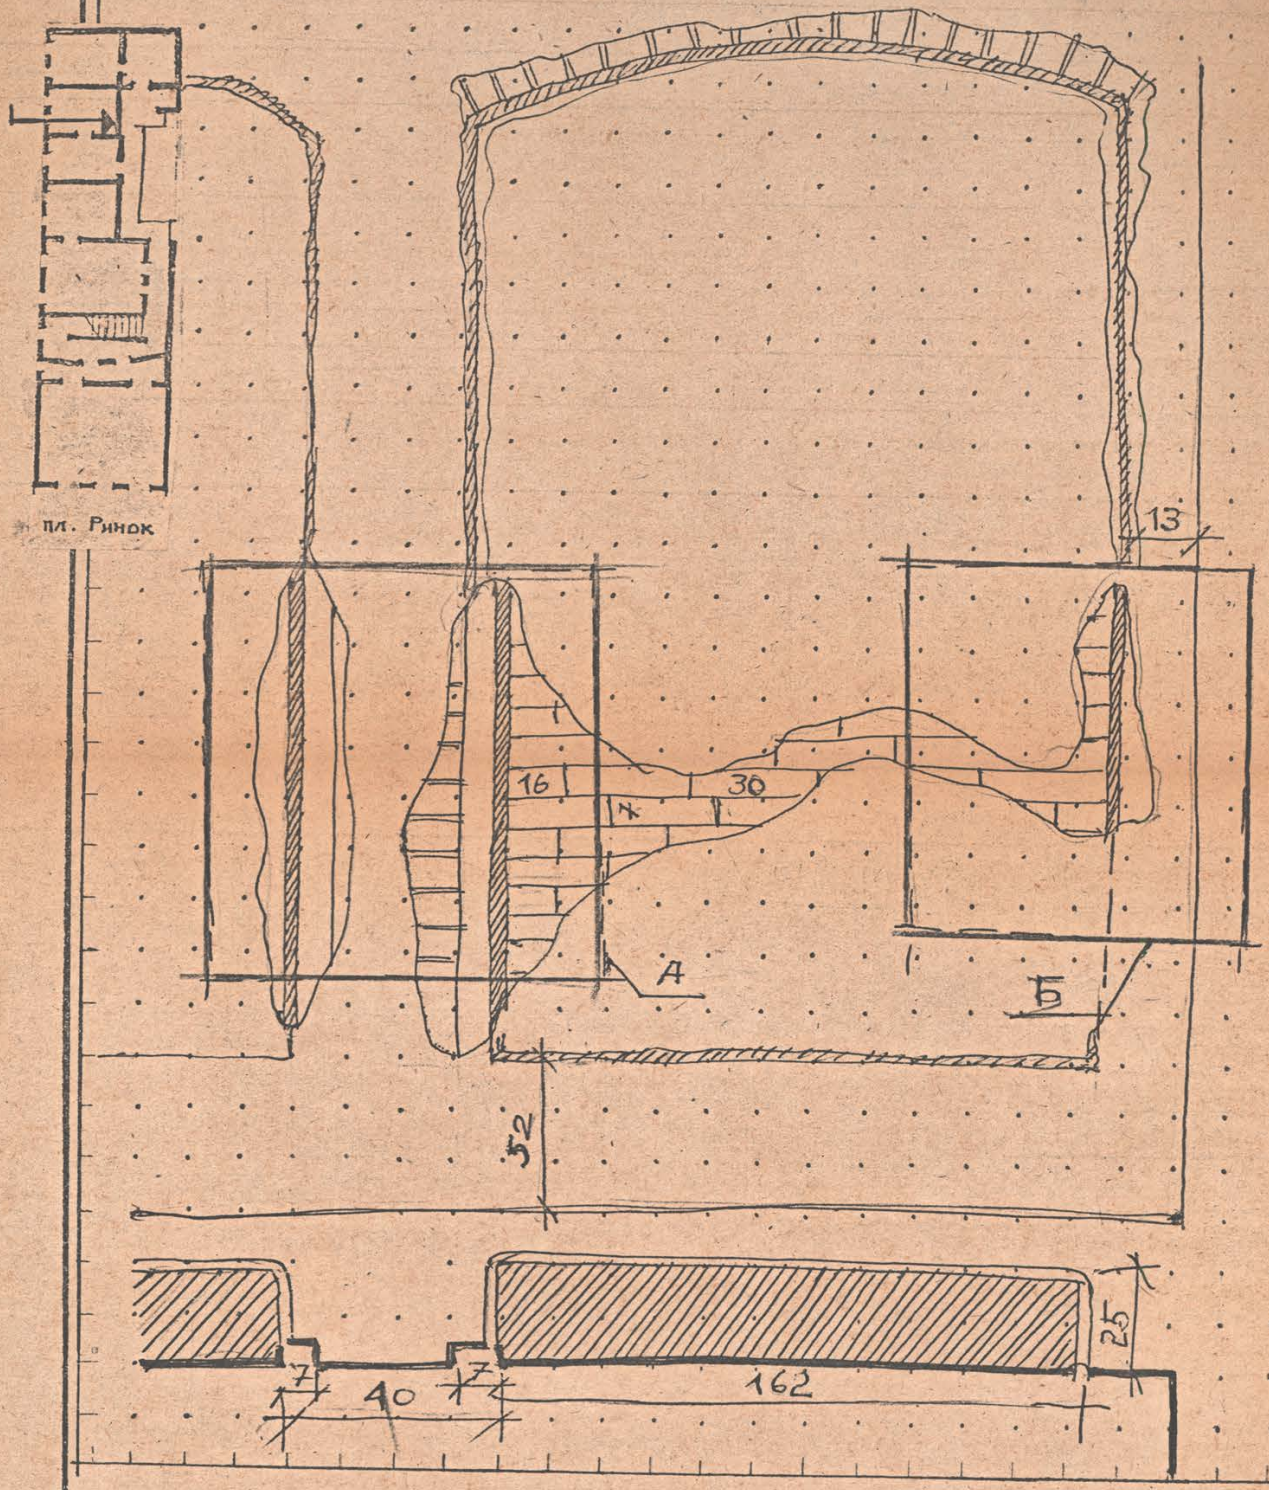
висновок Отвір в стіні між кімнатами з к. блоків повторного використання, закладений цеглою

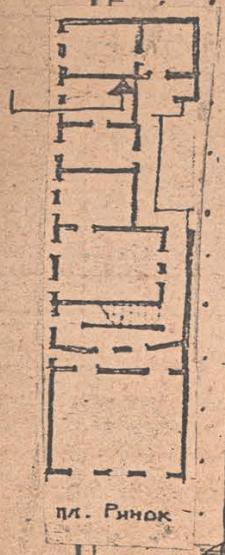
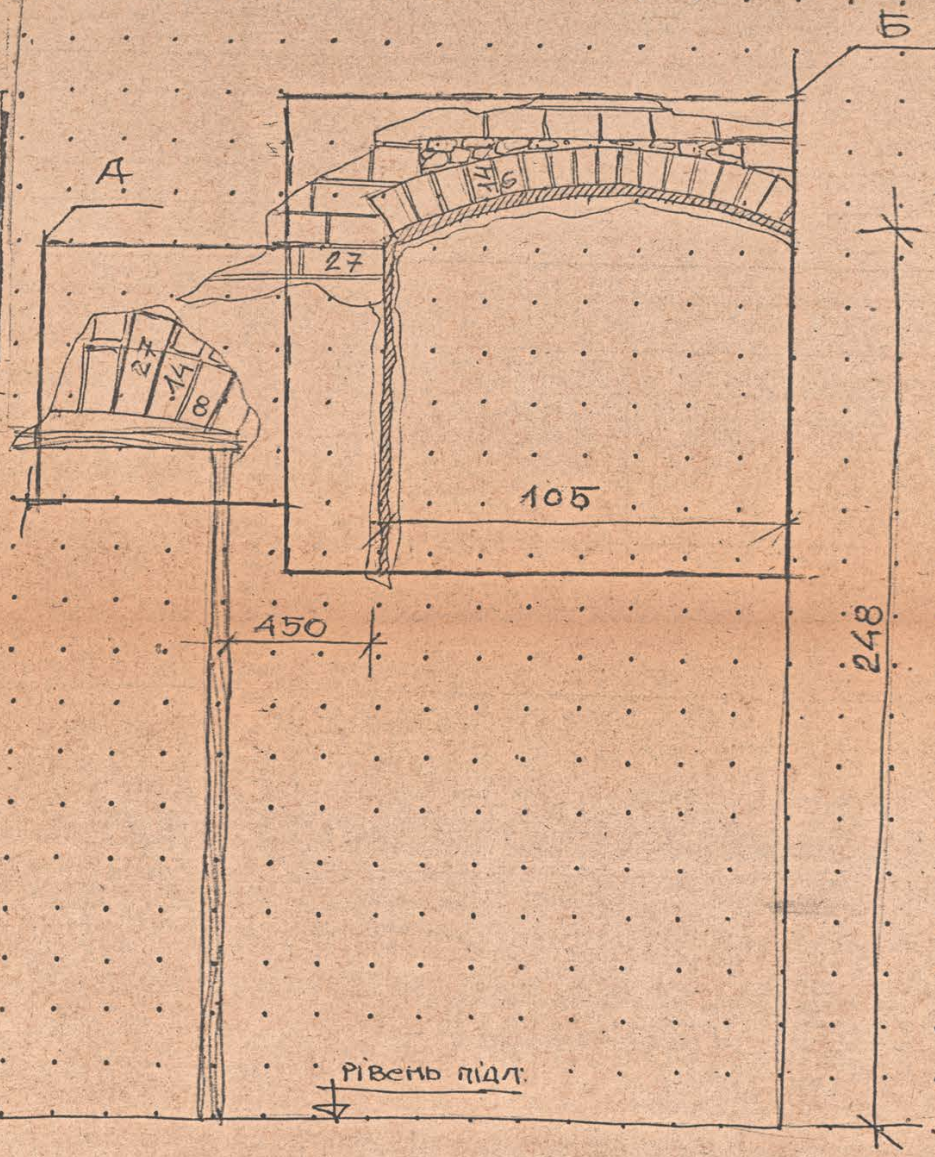
аргументи Відсутність перезв'язки, завершення автентичного тинькування вглибину ніші.

висновок Закладка ніші

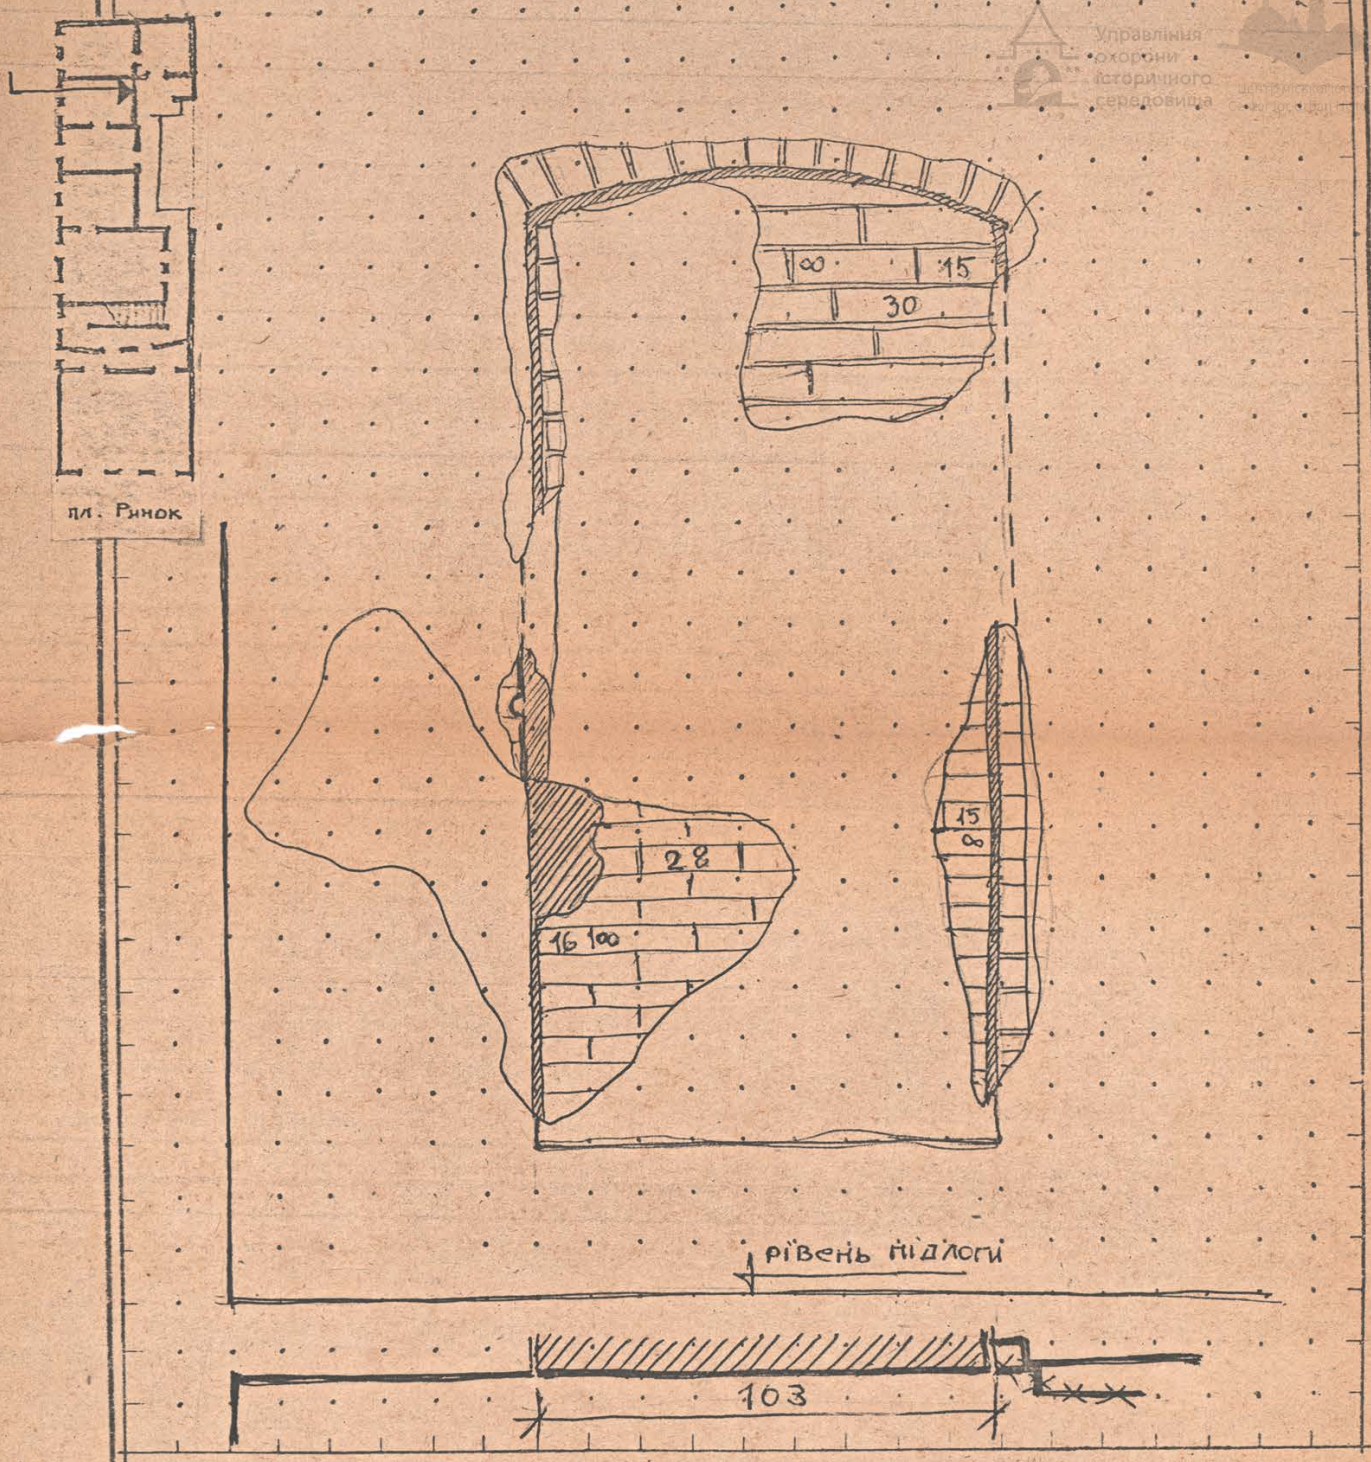
ніша в стіні

аргументи Відсутність перев'язки, Закриття автентичного тиньку вглибину ніші

висновок Закладка ніші в стіні

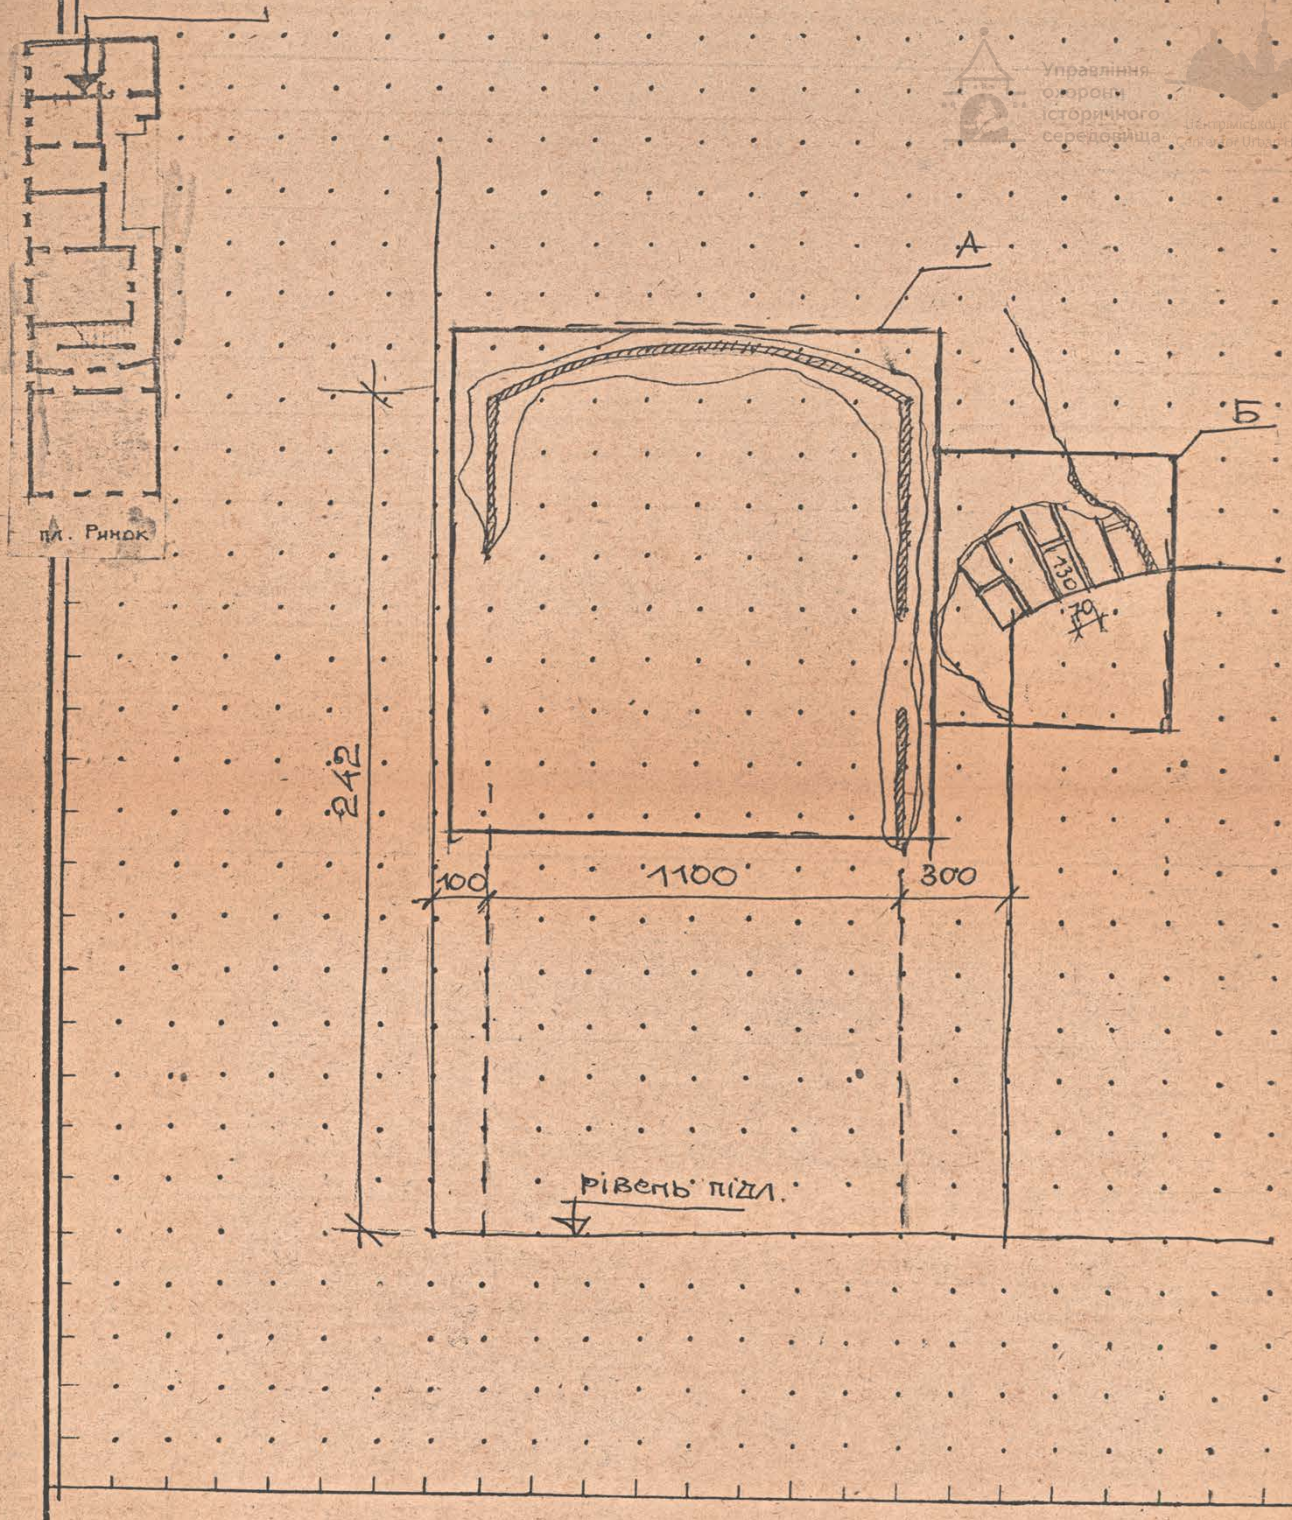
аргументи Відсутність перев'язки

висновок Закладка пічного отвору в стіні

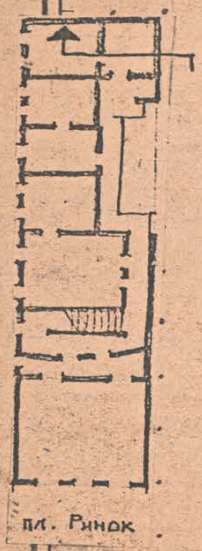
аргументи відсутність перев'язки, різниця цегли і розчинів.

висновок Докладка віконних відкосів.
