Пам"ятка архітектури XVI-XVII ст. будинок № 10 на площі Ринок у Львові.

Науково-реставраційний звіт про реставраційні роботи проведені по реставрації вестибюлю музею меблів.

НАУКОВО-РЕСТАВРАЦІЙНИЙ ЗВІТ

про реставраційні роботи проведені по реставрації вестибюлю музею меблів.

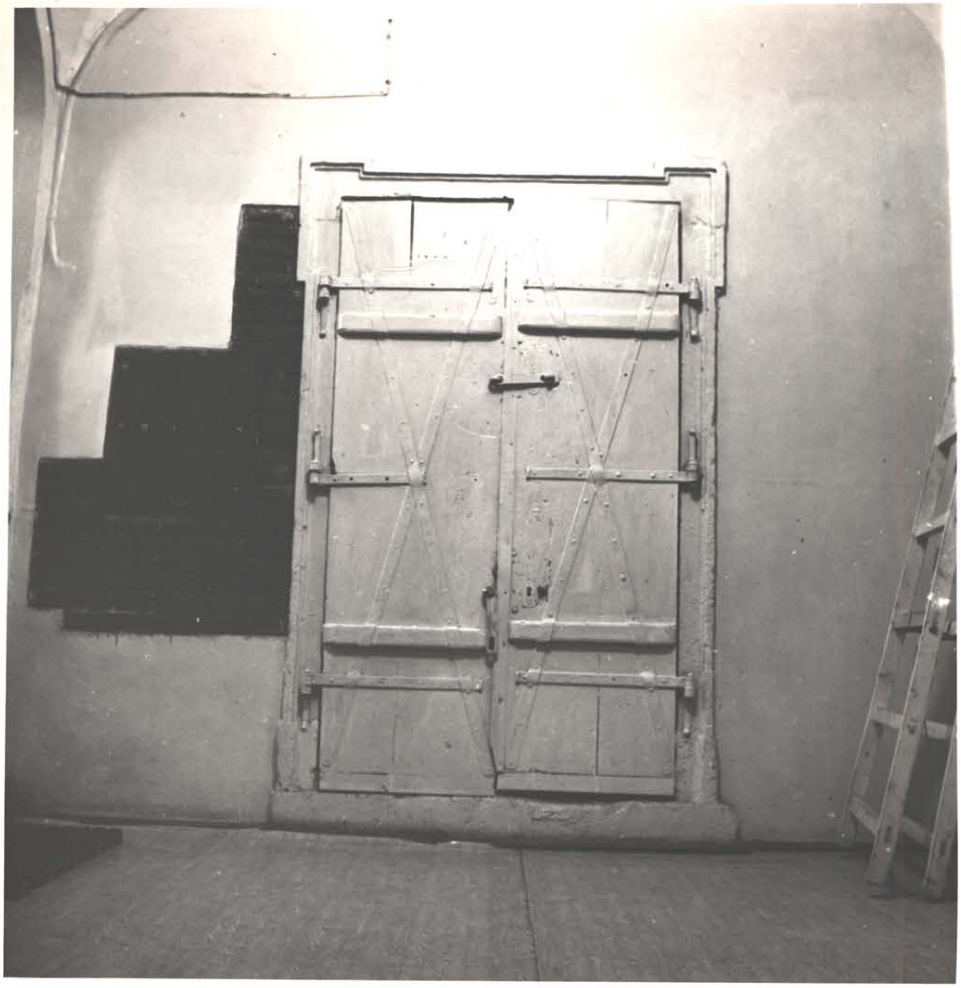
Фото 2. Вестибюль музею до початку ведення робіт.

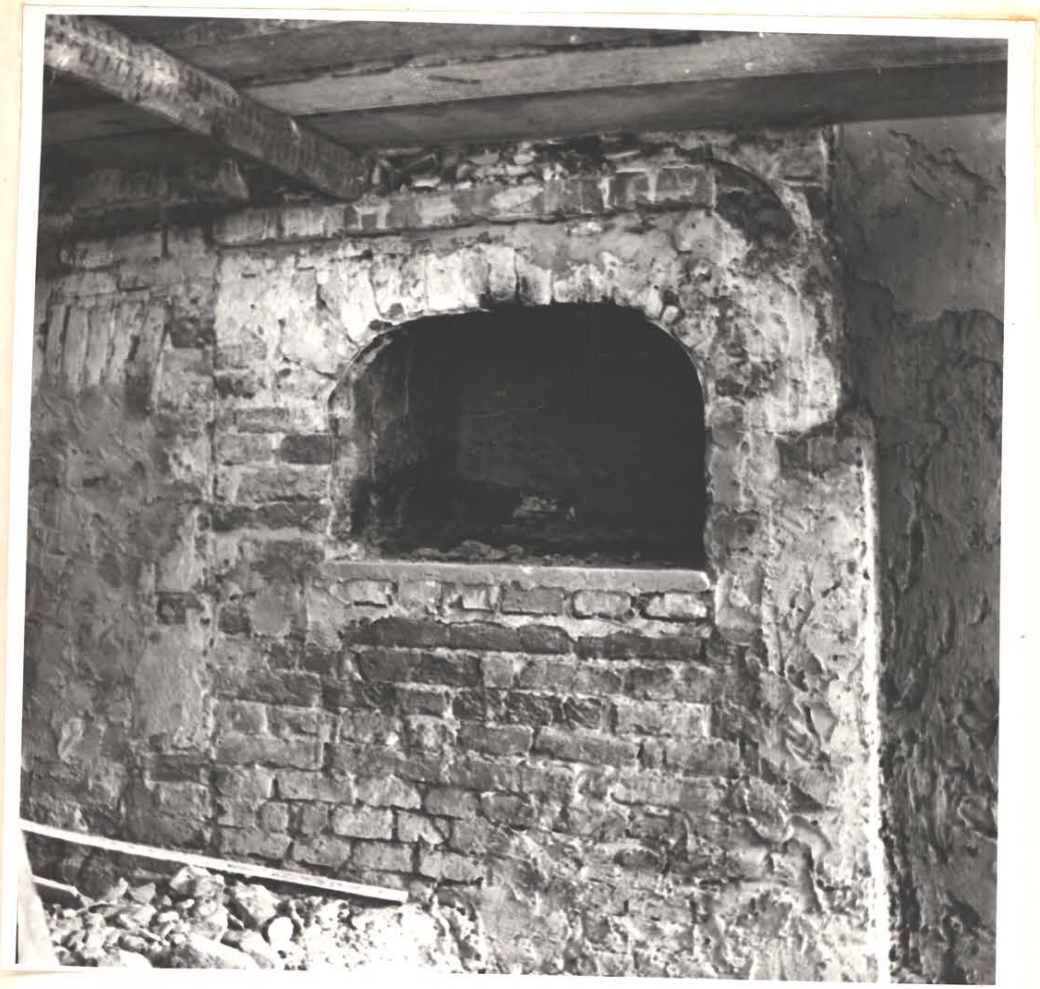
Фото I3. Розібрана закладка аркади. Читається цегляна пілястра та місце витраченого білокам"яного підп"ятника.
