Пам.арх. XV-XVIст. будинок №
26 на пл. Ринок у Львові. Ком-
плексні наукові дослідження.
Натурні дослідження. Фіксація
зондажів та шурфів. Том 2Кни-
га 3 Випуск I.

# ПАМ'ЯТКА АРХІТЕКТУРИ (охор. № 326/24 )

XV-XVIст. будинок № 26 на пл. Ринок у Львові. Комплексні наукові дослідження. Натурні дослідження. Фіксація зондажів та шурфів.

Том 2 Книга 3 Випуск I

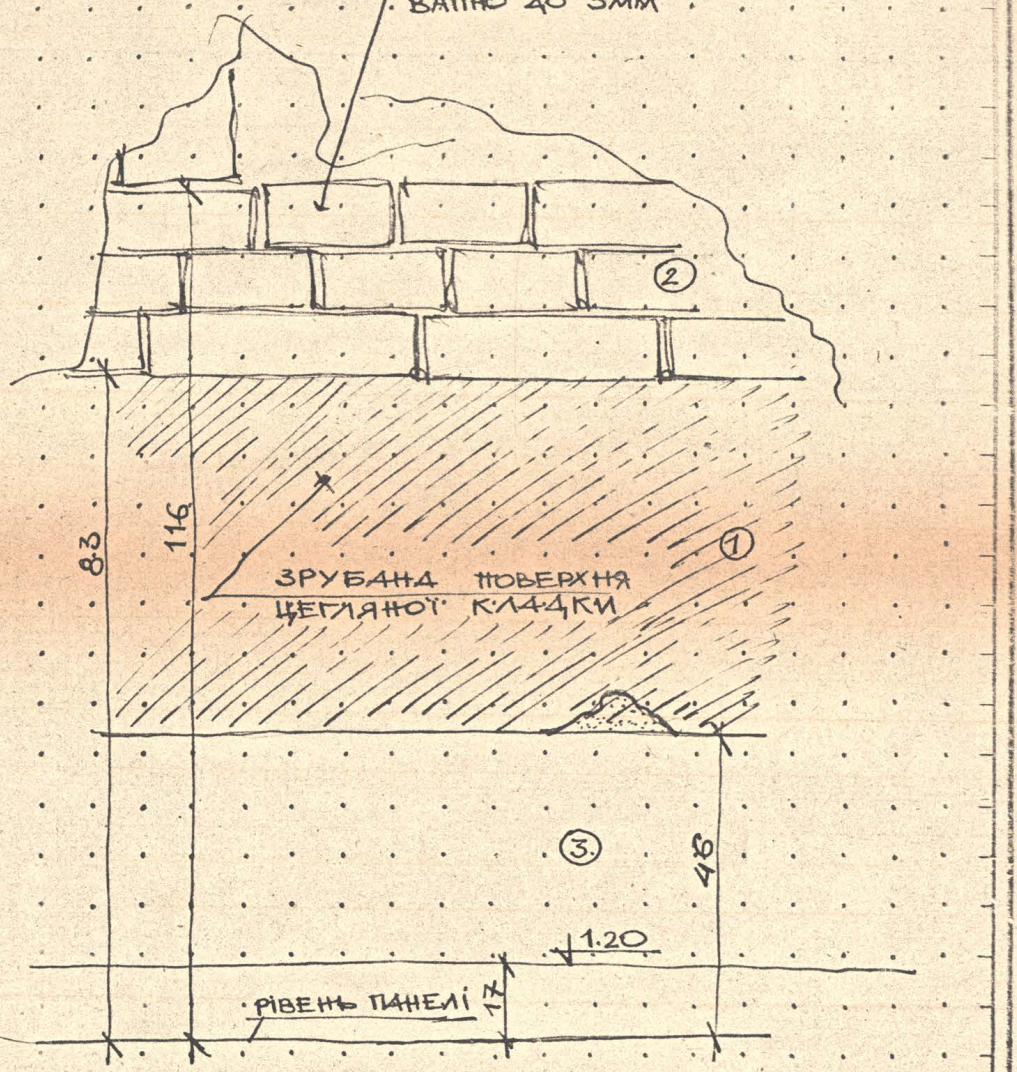
№ 1

1. Зрубана цегляна кладка II будівельного періоду (ренесанс)

2. Замішки кладки п'яти бародкового склепіння, цегла повторного використання,

розчин біло-сірий, зернистий.

Висновок зондаж підтверджує періоди перебудов будинку

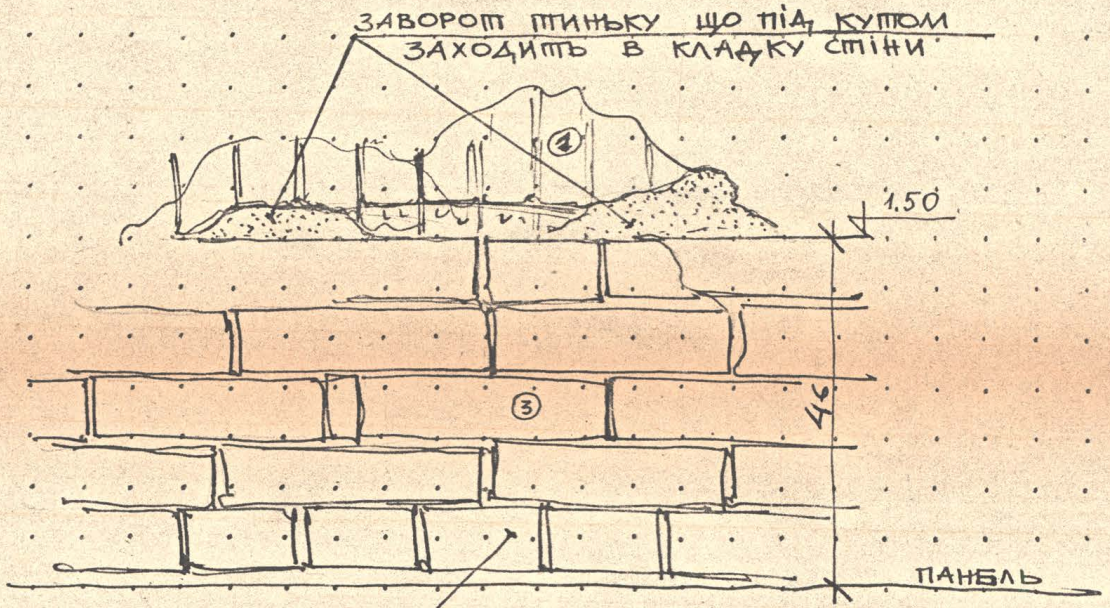
ЗОНДАЖ ПАМ. АРХ. XV ст. БУДИНОК №26 НА ПЛ. РИНОК У М. ЛЬВОВІ | № 2

ЦЕГЛА ВОХРИСТА
7,5÷7 X. 16÷16,5 x 32÷33
РОЗЧИН ~~ЯСНО~~-ЖОВТИЙ, ПІСЧАНИЙ
МІЛКОЗЕРНИСТИЙ, СИПУЧІЙ
З РІДКИМИ ВКРАПЛЕННЯМИ ВАПНА
= 2

1. Залишки перемички ніші. Ніша тинькована. Цегла перемички в.вохриста, розчин жовтуватий, з вкрапленнями вапна.

③ Закладка ніші.

Ренесансова ніша, закладена при ремонтних роботах.

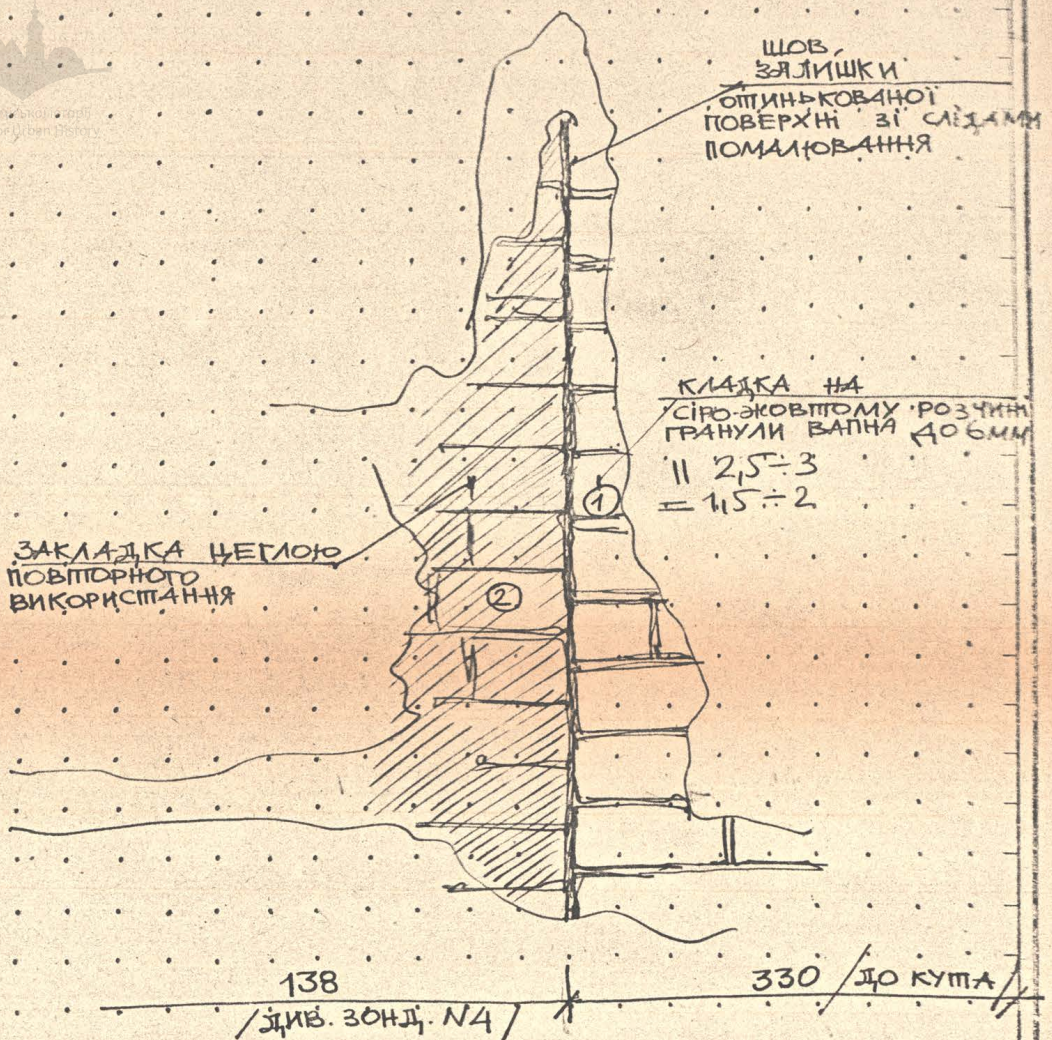
№ 3

Мета зондажа - знайти двері між приміщеннями.

① Стара готична кладка, хрестова, цегла великорозмірна, шви широкі, розчин твердий з крупними гранулами вапна.

② Закладка прорізу великорозмірною цеглою (повторного використання) розчин білий, зернистий

Висновок Первісний отвір закладений в III період перебудови (бароко)

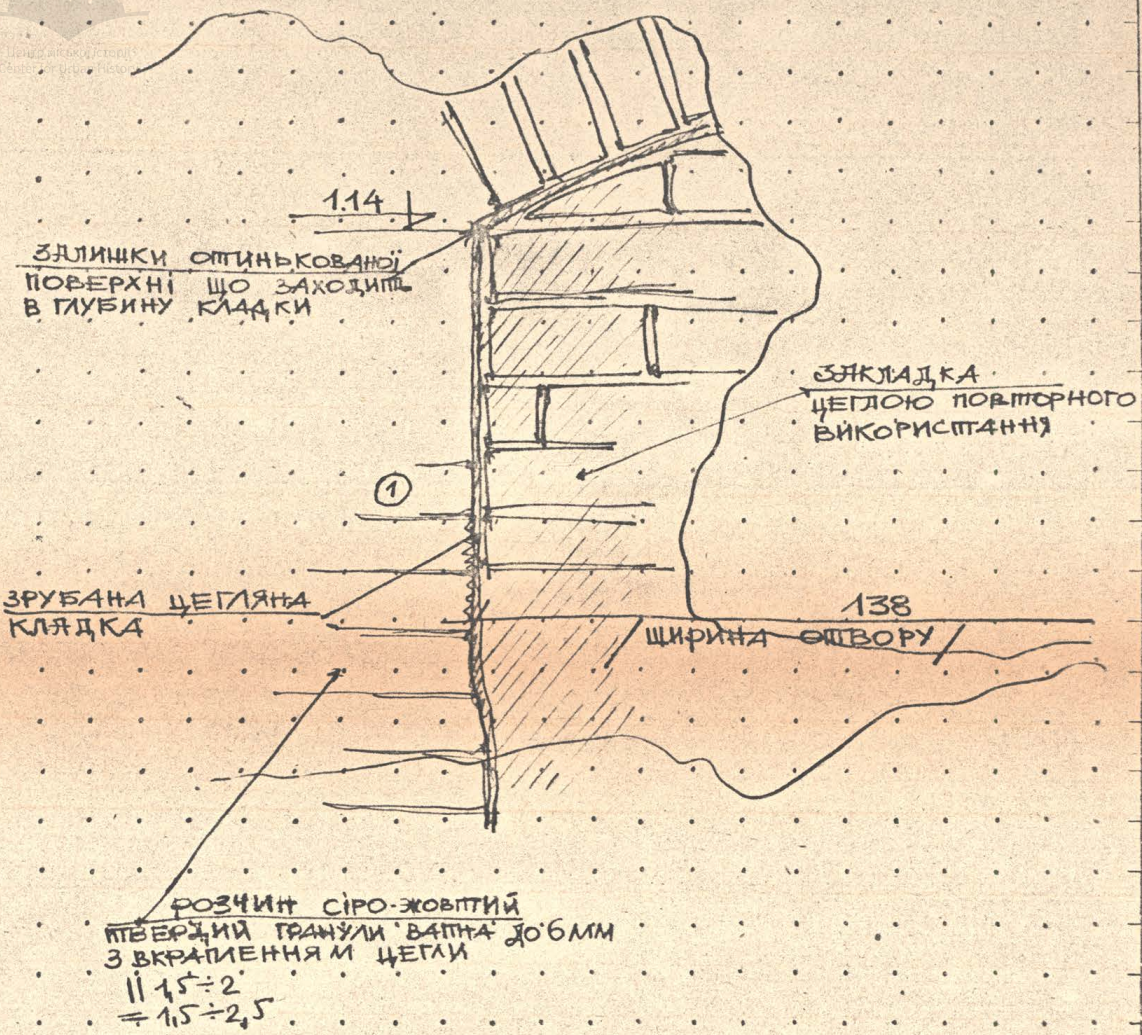
ЗОНДАЖ ПАМ. АРХ. XV ст. БУД. №26 НА ПЛ. РИНОК У М. ЛЬВОВІ. № 4

Мета зондажа – знайти дверний проріз між приміщеннями.

① - готичний первісний мур.

Знайдений отвір в первісній стіні, тинькований, закладений цеглою повторного використання в Ш буд. періоді при викладанні склепіння.

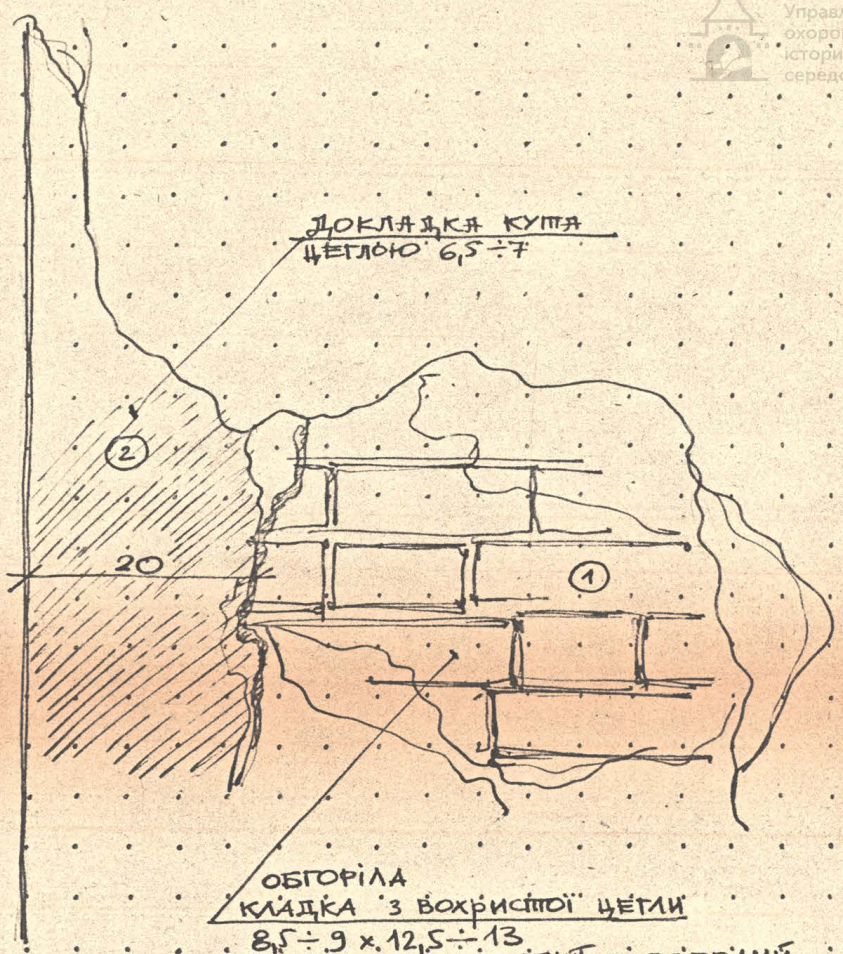
№ 5

1. Первісна кладка з великоформатної цегли, хрестова. Поверхня цегли обгоріла.
2. Докладка кута з вохристої цегли

Дверний проріз з вестибюлю пробитий в старому мурі в зв'язку з реконструкцією сходової клітки.

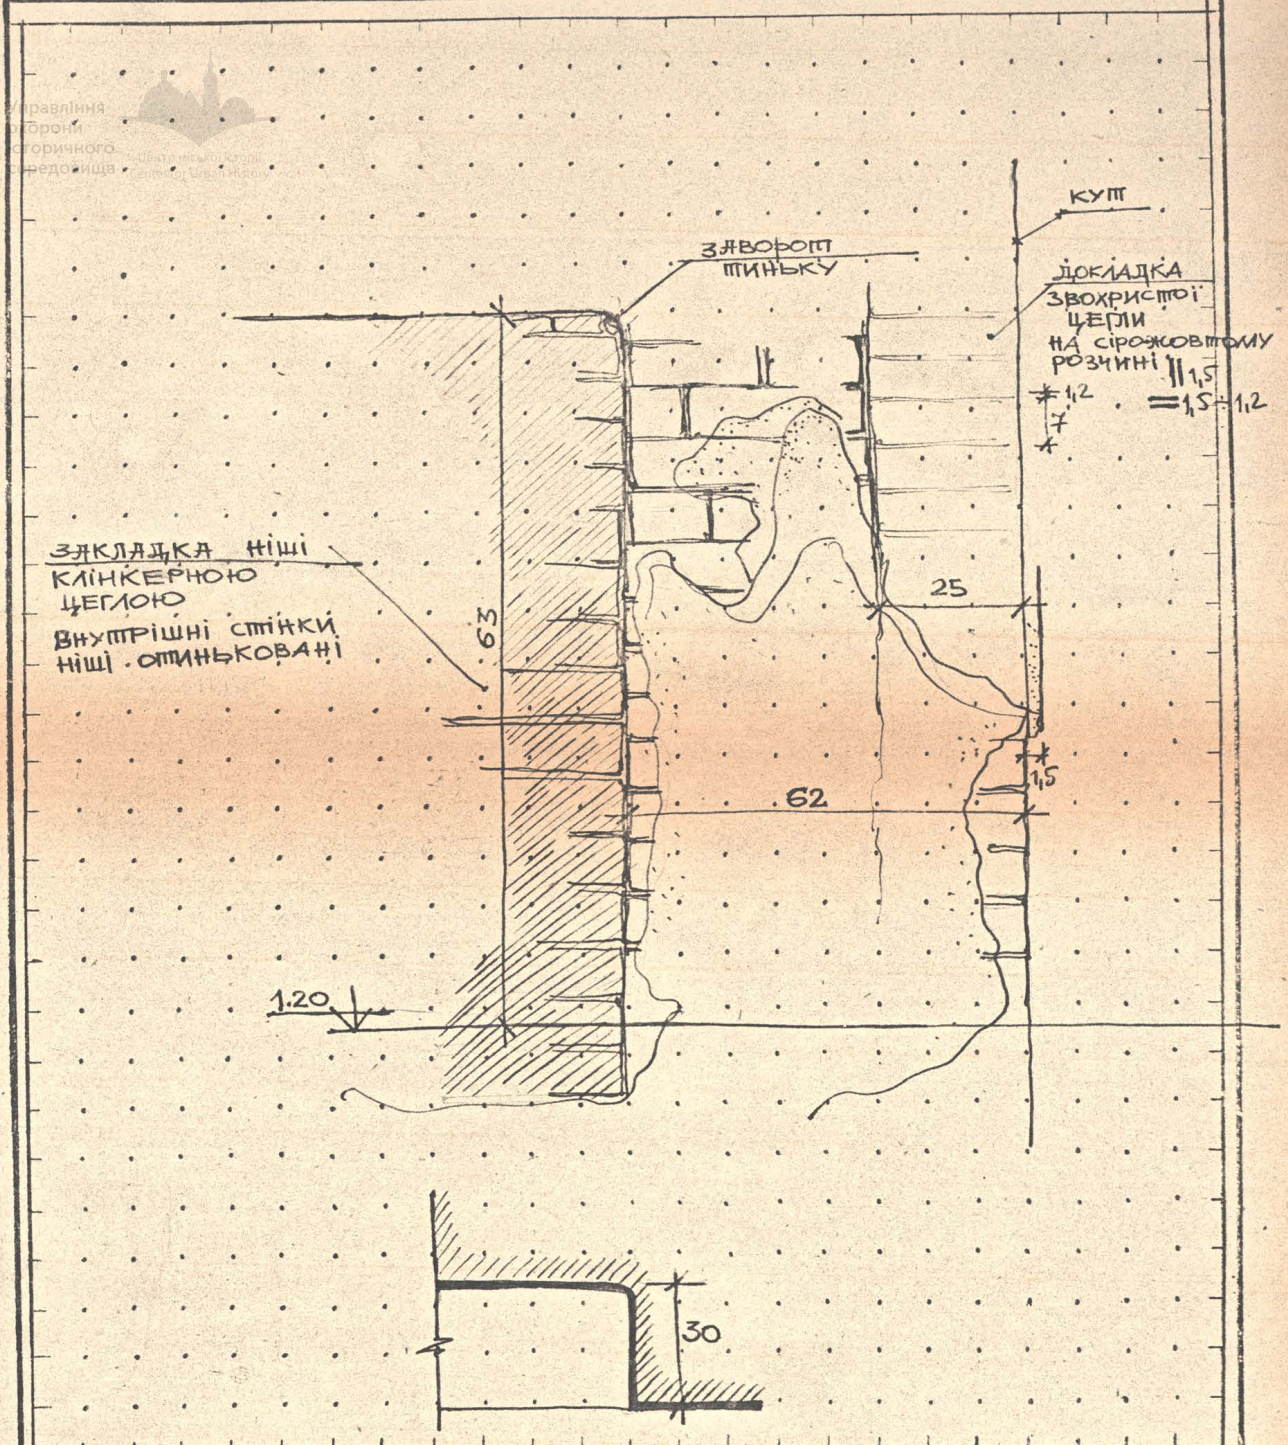
№ 6

аргументи Мета:
Перевірити кладку стіни сходової клітки.

висновок
Виявлено нішу, закладену клінкерною цеглою (рейс)
Поверхня ніші тинькована

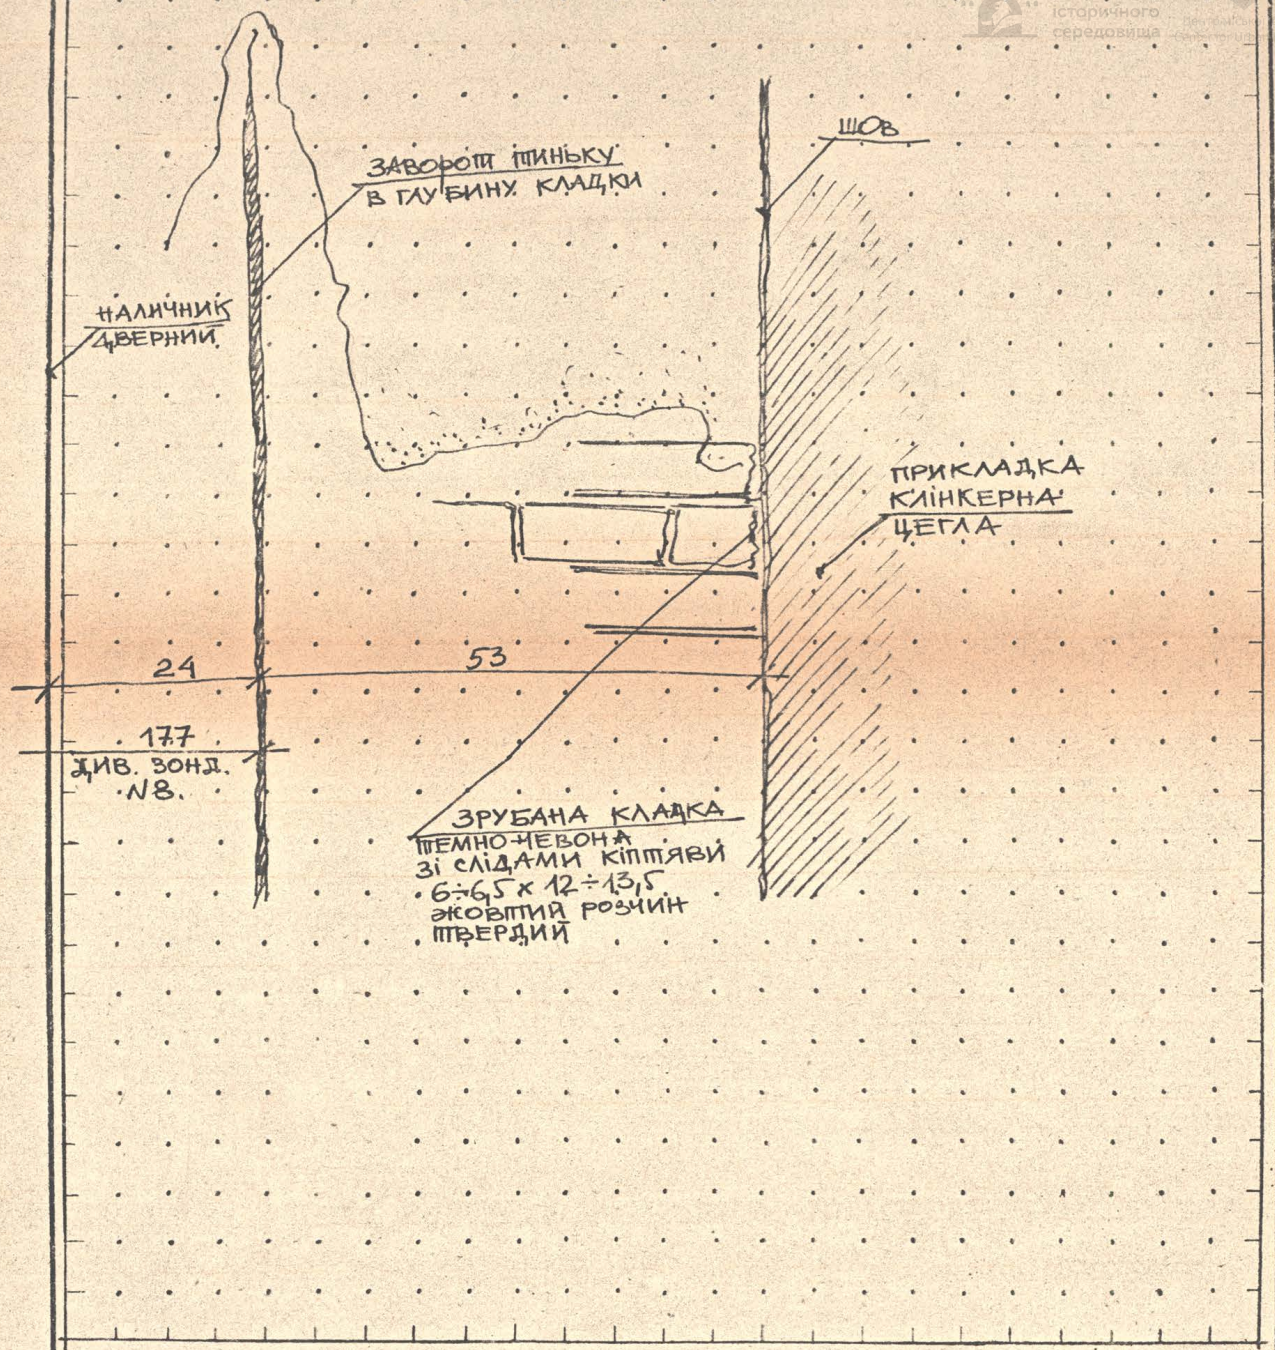
№ 7

Мета зондажа: знайти старий прохід з сіней від площі Ринок на садову клітку.

Прохід існував, ширина 177. Висота не прослідкована.

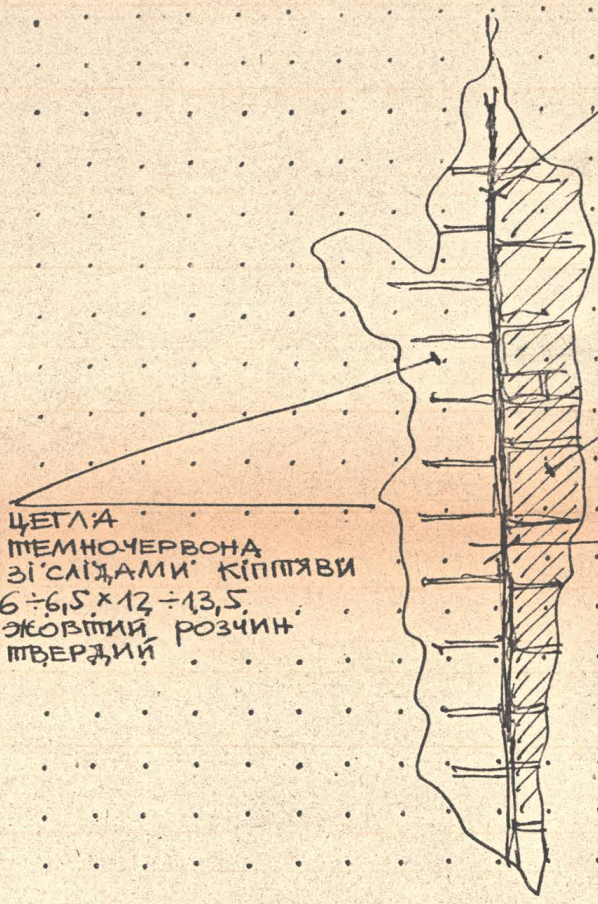
ЗОНДАЖ ПАМ. АРХ. XVIII ст. БУД. №26 НА ПЛ. РИНОК У М. ЛЬВОВІ | № 8

Мета зондажа - знайти старий прохід з сіней від пл. Ринок на східову клітку.

Прохід існував, тинькований. В III буд. періоді був гасткова закладений і поставлені двері меньшого розміру

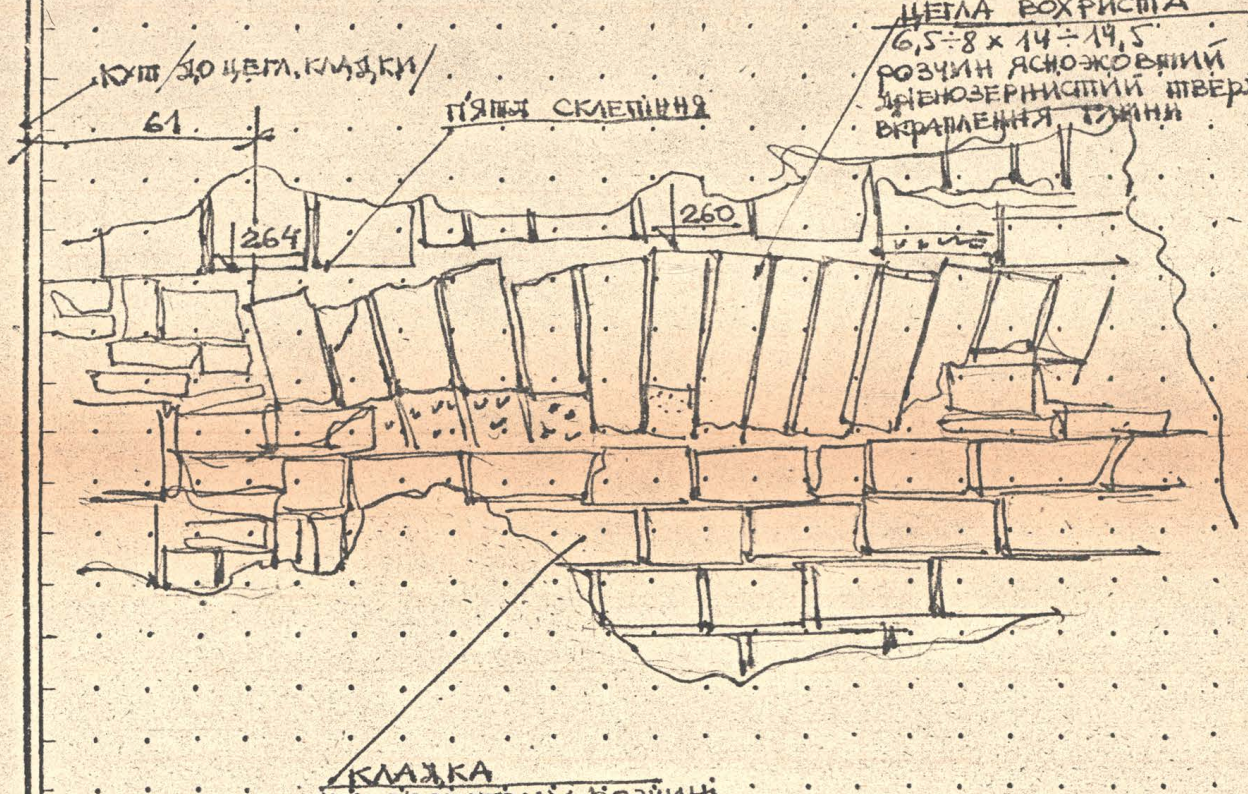
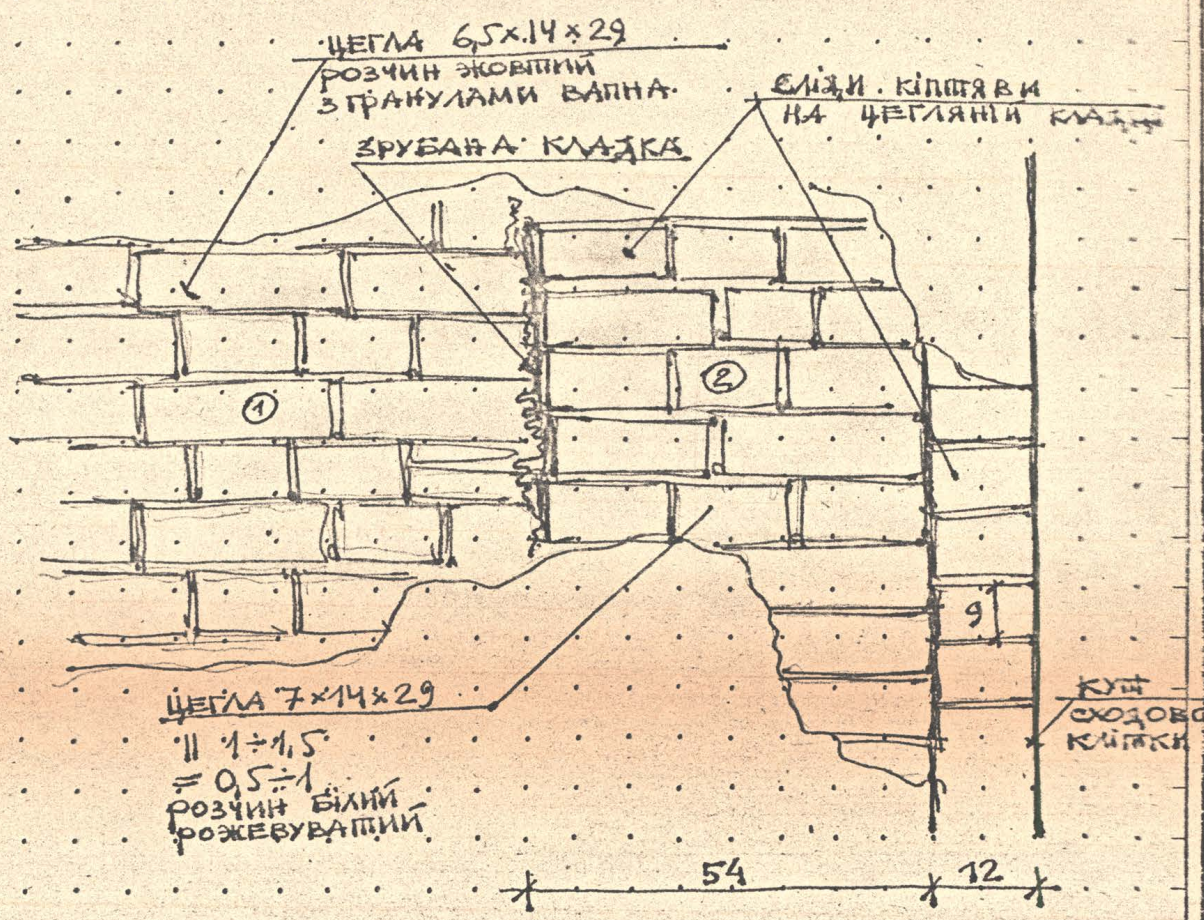
ЗОНДАЖ БУД. №26 НА ПЛ. РИНОК У М. ЛЬВОВІ | № 9

Замшки перемички прорізу, закладеного при реконструкції сходової клітки

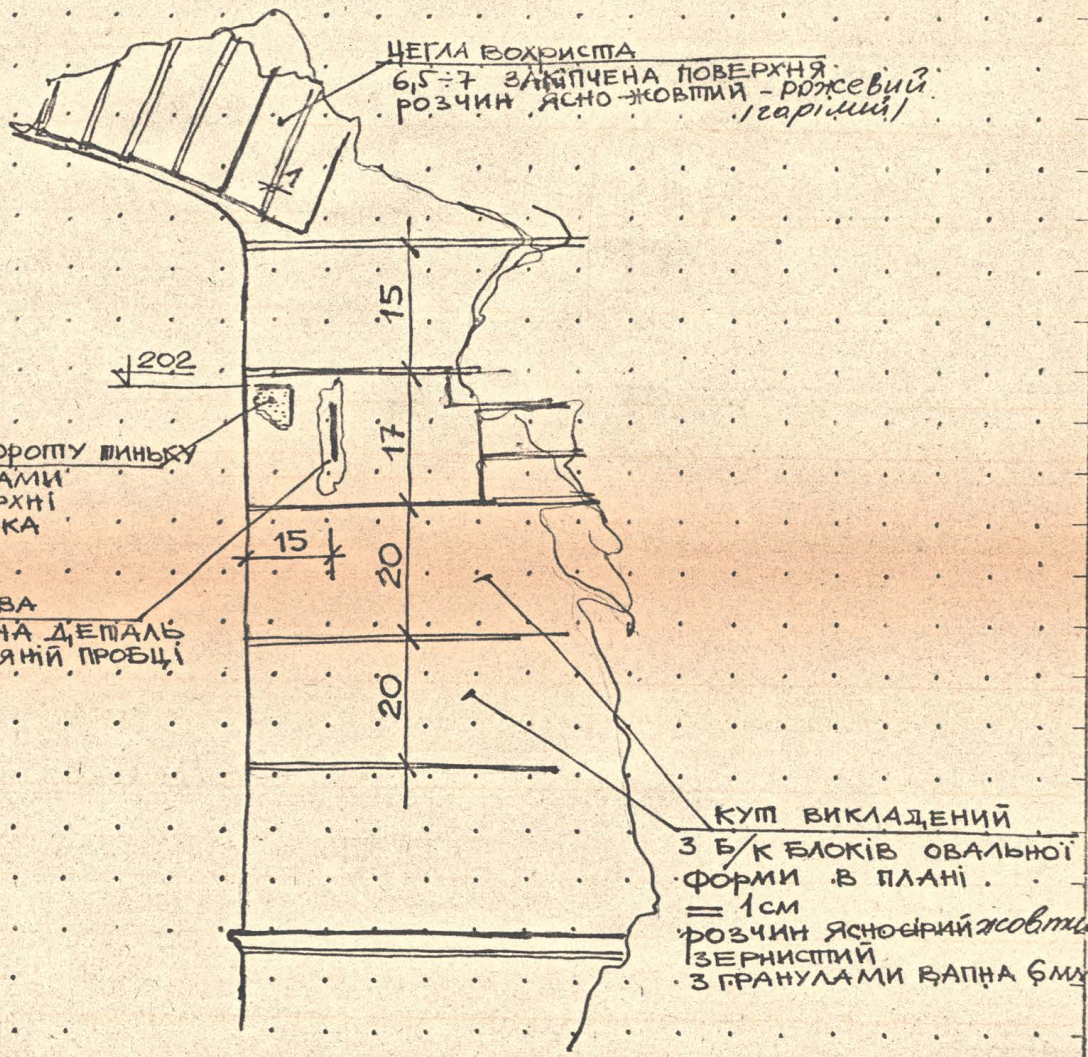
ЗОНДАЖ пам. арх. ДУСП
БУД. №26 НА ПЛ. РИНОК У М. ЛЬВОВІ
№ 10

1. Кладка стіни II будівельного періоду
2. Вибитий димовий канал.

Димовий канал вибитий при реконструкції будинку в III будів. період (барок)

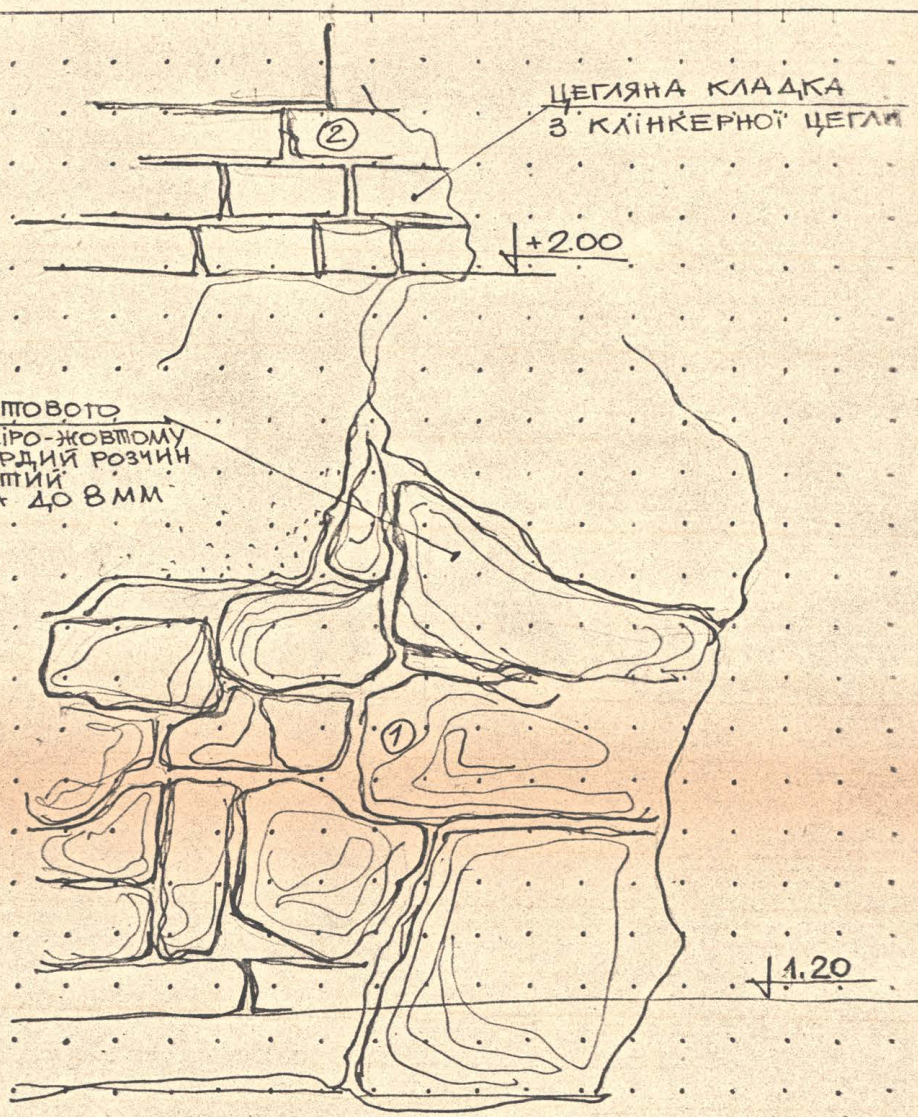
ЗОНДАЖ буд. № 26 на пл. Ринок у м. Львові ЛАМ. АРХ. XV ст. № 11

Підсилення стіни б/к блоками при влаштуванні переходу в подвір'я в II буд. періоді

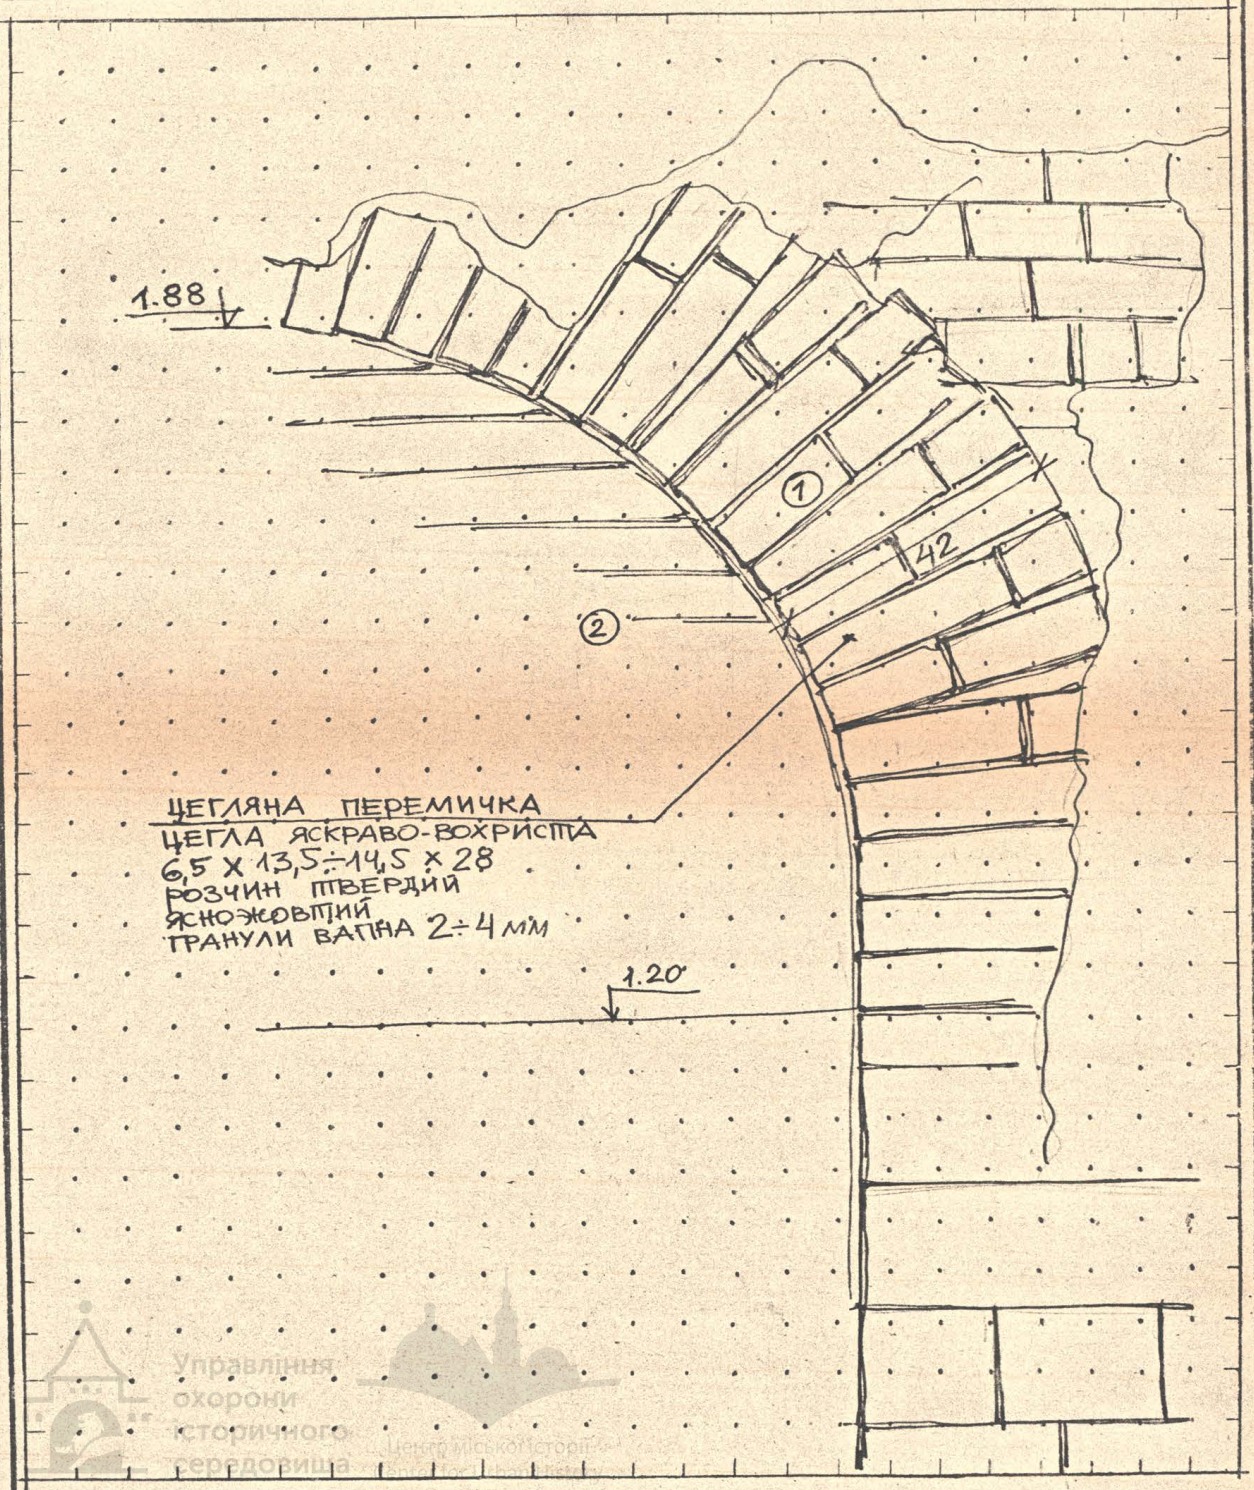
№ 14

Слід відкритої аркади на подвір'ї.
Арка закладена, влаштовані двері – прохід до ливниці

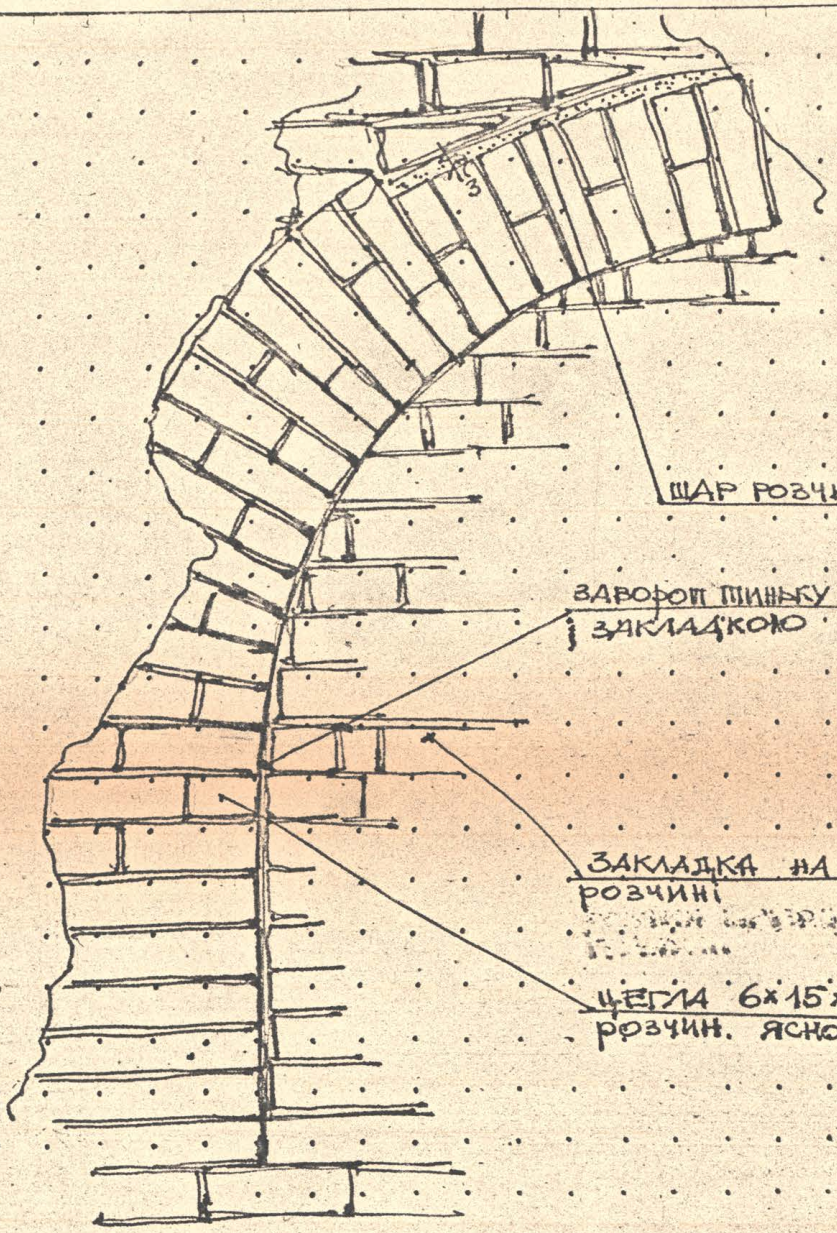
№ 15

Місце зондажа - тильна офіцина

① Арка проїзду на подвір'я

② Закладка арки

На подвір'я будинку існував проїзд через тильну офіцину.

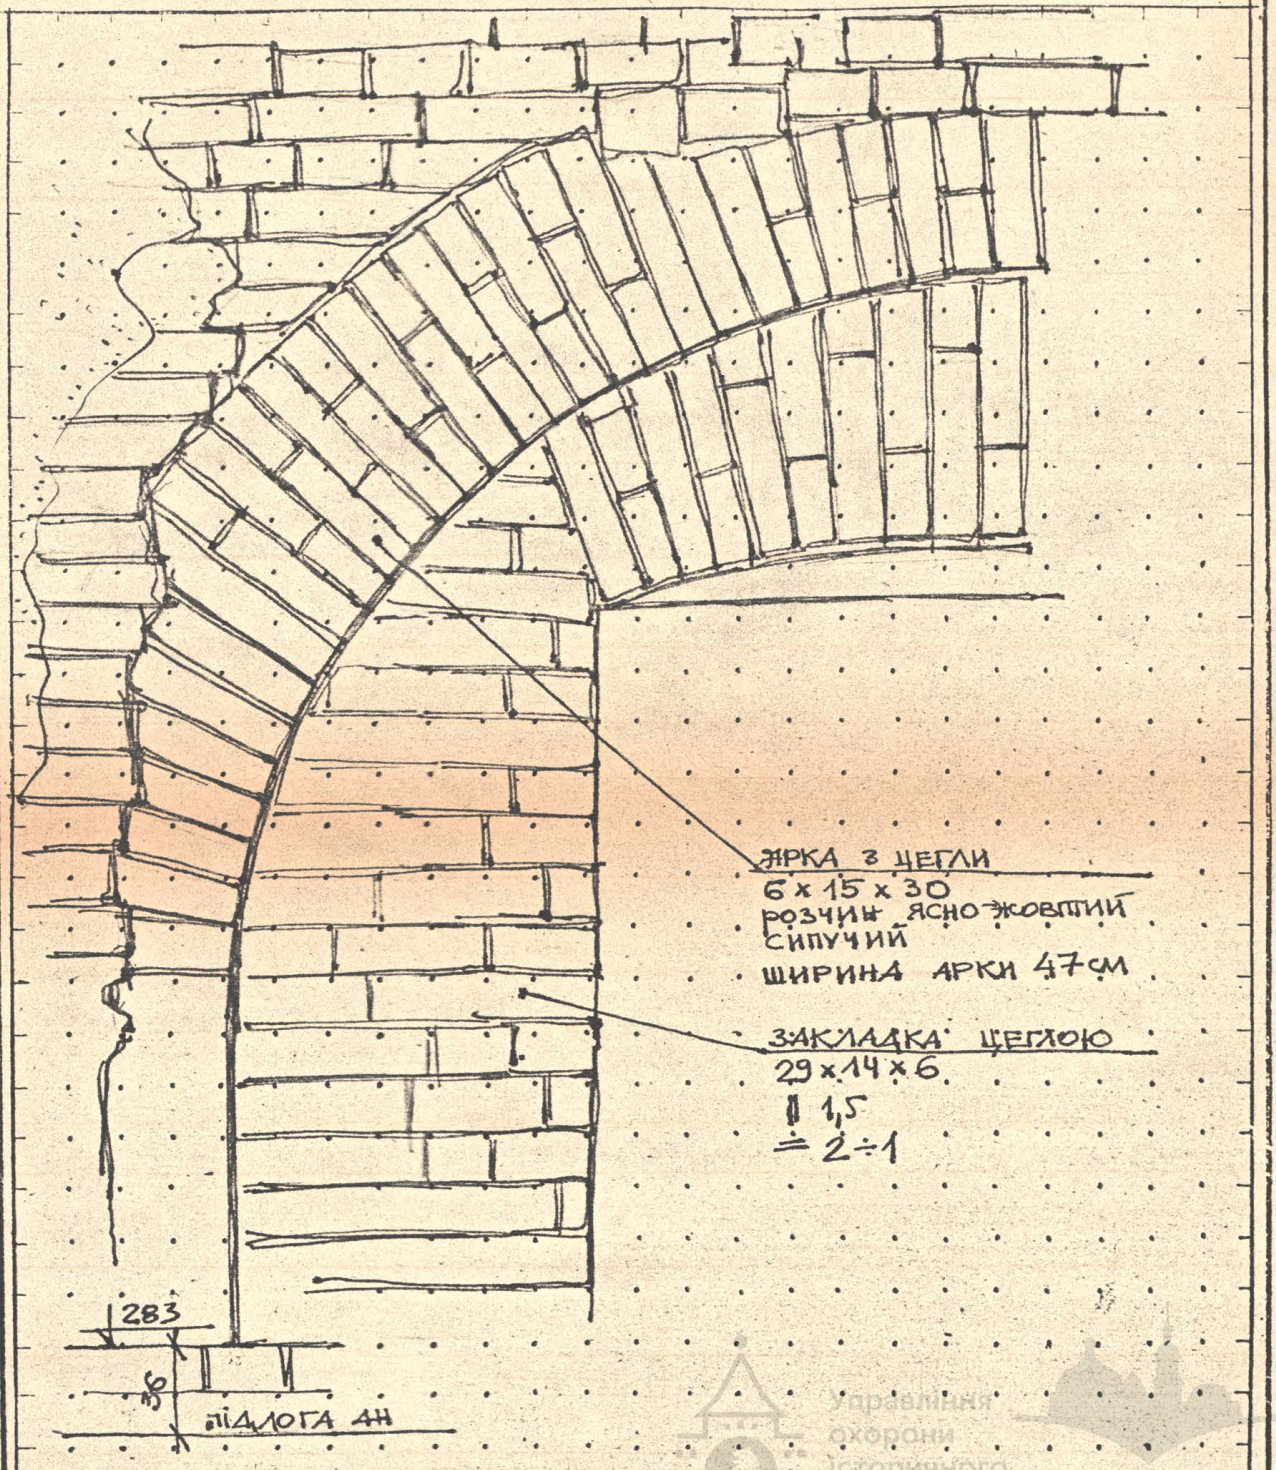
Зондаж БУД. № 26 НА ПЛ. РИНОК У М. ЛЬВОВІ № 16

Місце зондажа: фасад бічної орієнтації. Рівень антресольного поверху.

Аркада антресольного поверху закладена при реконструкції будинку в XIX ст.

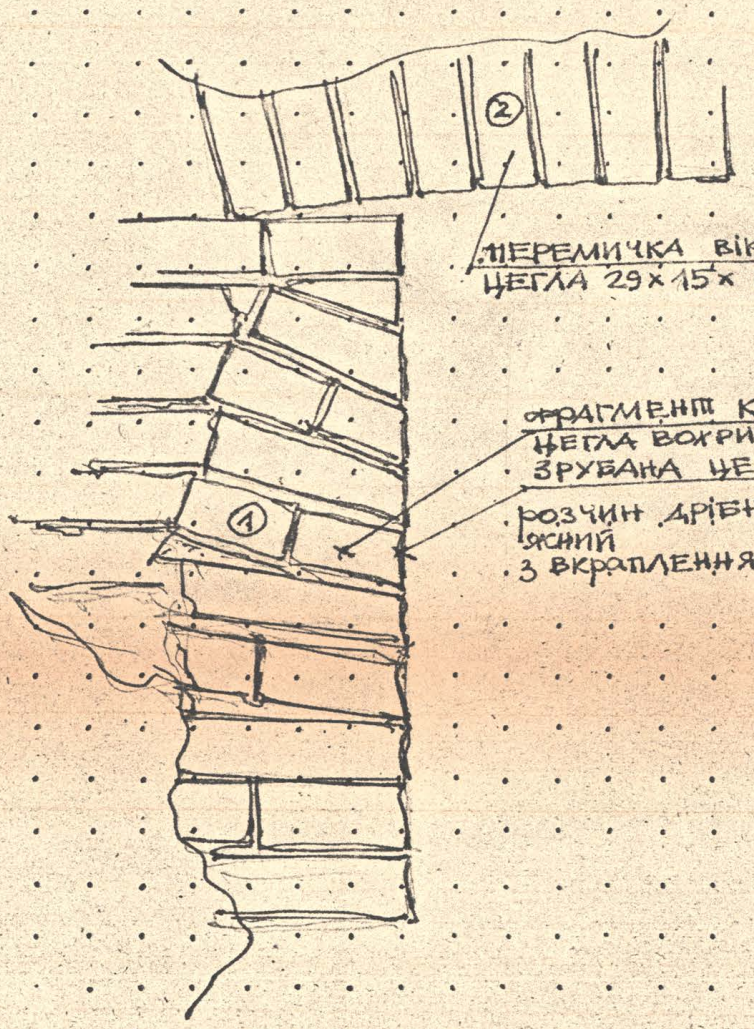
Місце зондажа: фасад бічної офіцини. Рівень антресольного поверху.

При реконструкції офіцини - нарощення поверхів - основні арки бути дубльовані, зберігаючи основні габарити існуючої ренесансової аркади.

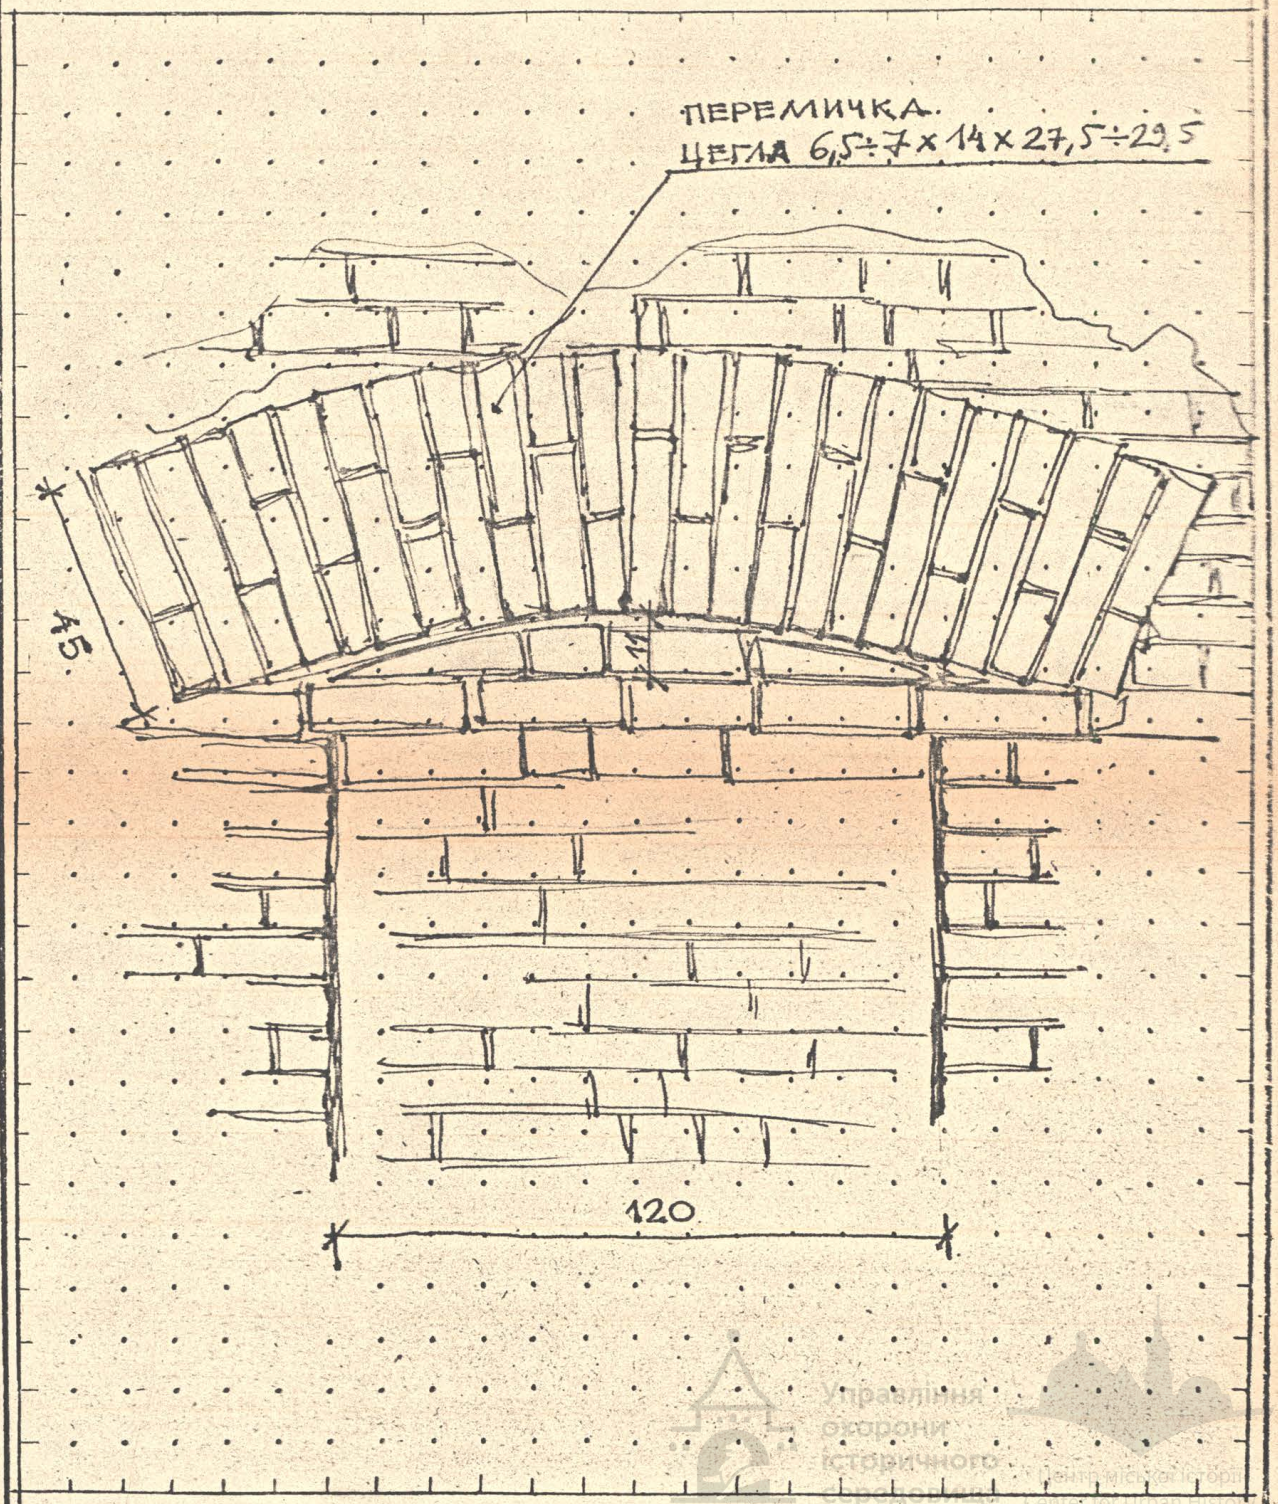
Місце зондажа - внутрішня частина антресольного поверху

1. Залишки зруйнованої арки.
2. Перемичка існуючого вікна.

На антресольному поверсі бічної офіцини аркада існувала по всій довжині фасаду. Третя арка була закладена.

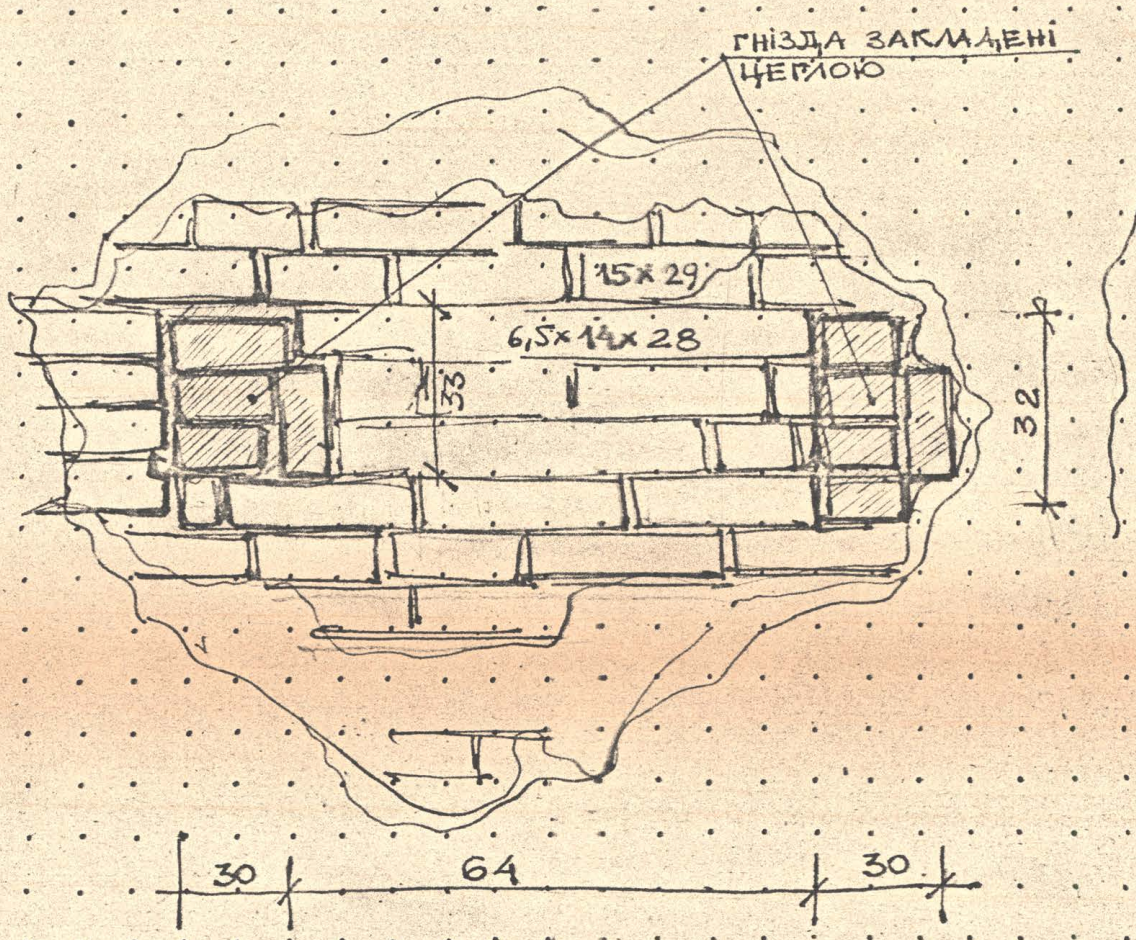
Місце зондажа: тильна офіцина. Рівень антресольного поверху.

Закладений проріз вікна в приміщенні над проїздом
